MINNISBLAÐ

TITILL	Grindavík. Leit í sprungum. Mat á aðstæðum og áhættugreining
DAGSETNING	20. apríl 2026
VERKKAUPI	Grindavíkurnefnd
UMBJÓÐANDI	Skarphéðinn Berg Steinarsson
AFRIT	
FRÁ	Guðrún Eva Jóhannsdóttir, Guðbrandur Guðmundsson, Matthías Loftsson, Þór Tómasson / COWI
VERKNR	A304104

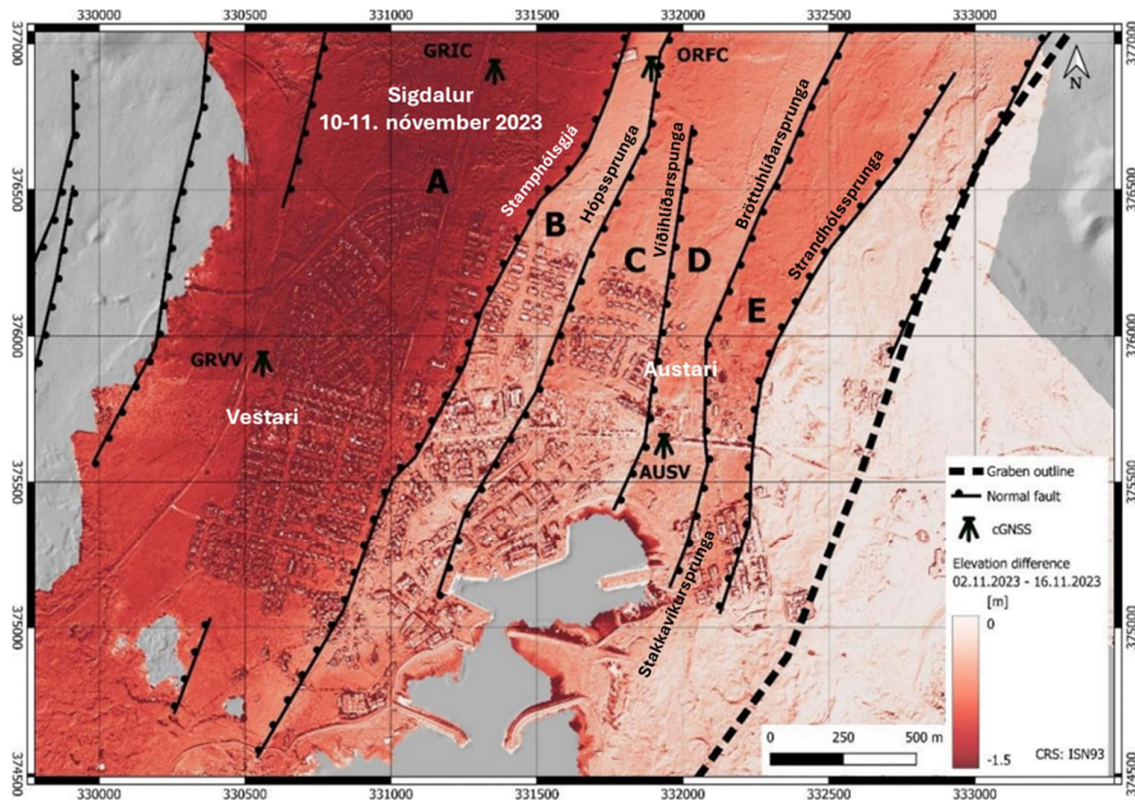
Mynd 1¹. Sprungur og sigdældir, sem þvera Grindavík. Stamphólsgrjá myndar austurjaðar sigdals sem seig mest í nóvember 2023

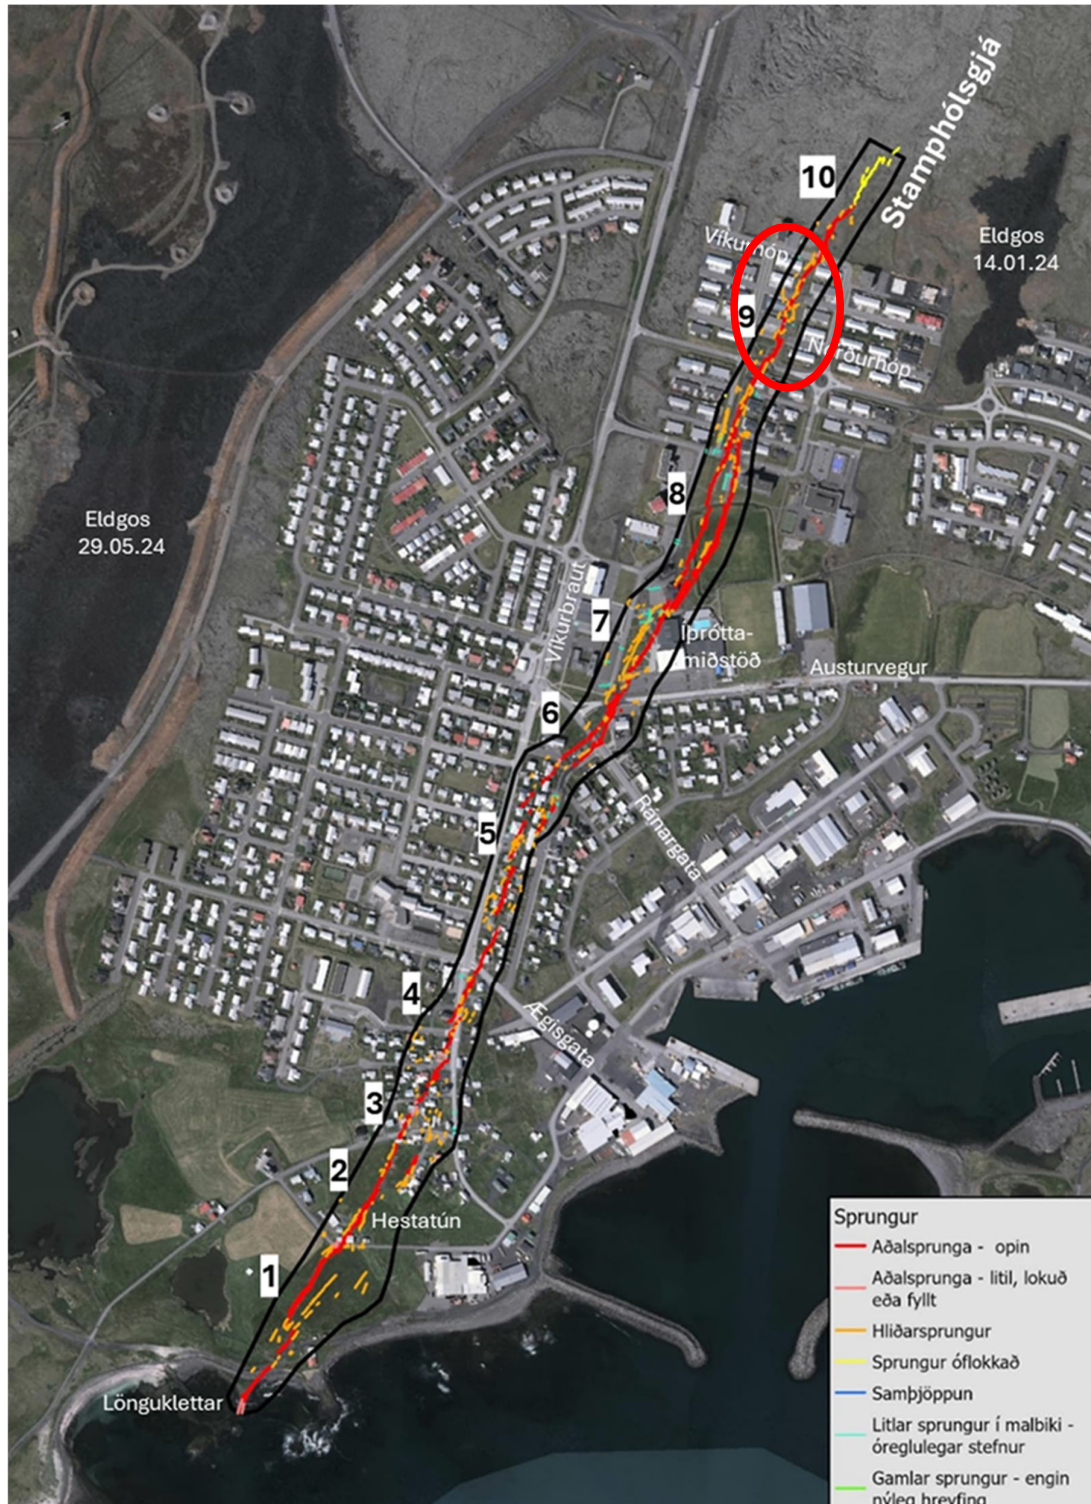
gjárinna verið 1 til 1,5 m. Gjáin nær í gegnum bæinn og hefur verið skipt upp í nokkur svæði, sjá mynd 2.

Mynd 2². Staphólsgjá. Kortlagðar sprungur innan sprungubelti Staphólsgjár og svæðisskipting.

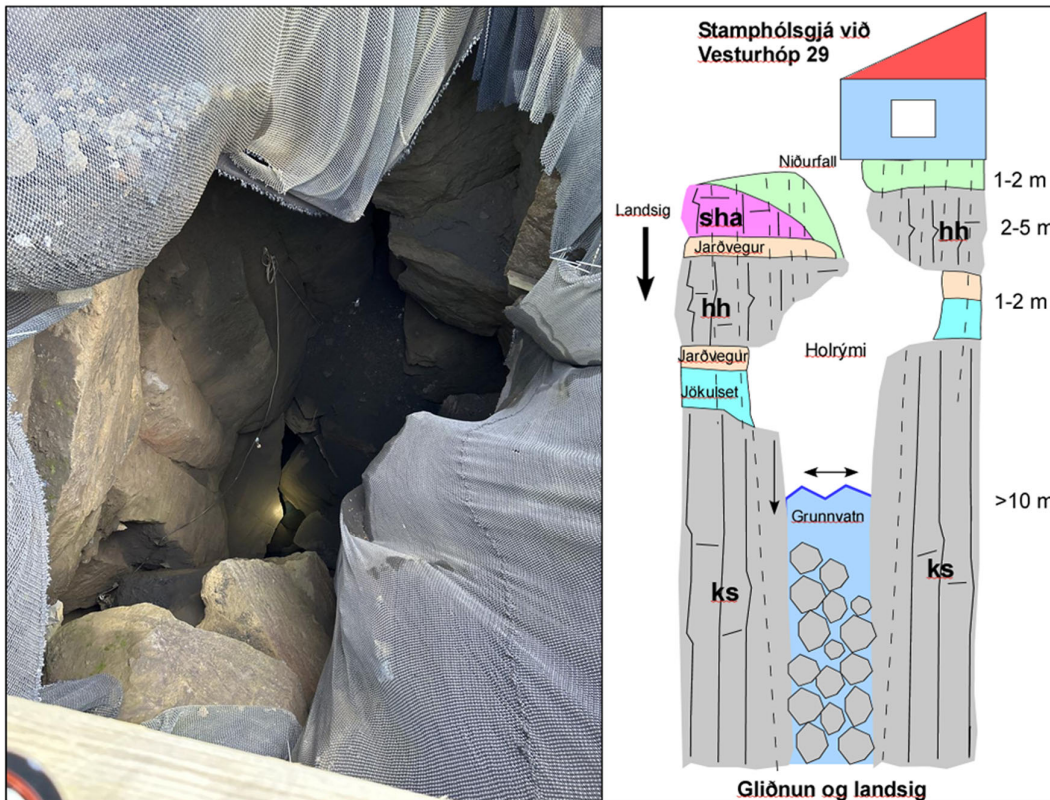
breidd og mælt dýpi niður á grunnvatnsborð í gjánni um 17 m, en vitað er að neðan vatnsborðs er gjáin talsvert dýpri. Teiknað hefur verið þversnið af sprungunni á þessum stað, byggt á mælingum, sem sýnt er á mynd 3 ásamt ljósmynd sem tekin er ofan í sprunguna en þá var búið að setja net (loðnunót) á brún sprungunnar til að hindra hrun á lausu efni ofan í sprunguna.

Mynd 3³. Horft niður í Stakkholtsgjá við Vesturhóp 29 frá opi í palli yfir gjánni og teiknað þversnið af sprungunni

Eins og sniðið sýnir nær sprunguna í gegnum bæði berg- og jarðlög. Elsta berglagið, sem liggur neðst, er þykkt og stórstuðlað basaltlag, merkt sem ks og talið vera 12 til 15.000 ára. Yfir því er Hópsheiðarhraun (hh), sem er þynnra og með minni stuðlabrot, talið um 8.000 ára. Milli þessara berglaga er jökulruðningur og jarðvegsmyndun. Efst er svo Sundhnúkahreun (sha), um 2.000 ára.

Í sprungunni við Vesturhóp 29, þar sem Lúðvík féll niður, er haugur af fyllingarefni og bergbrot frá efri hraunlögum. Einnig er eitthvað efni sem sturtað hefur verið ofan í sprunguna í gegnum tíðina þegar hún virðist hafa verið notuð sem ruslahaugur. Staðni haugsins er ekki þekkt. Þegar farið var ofan í sprunguna og staðið á haugnum var jarðvegspjappan sýnileg. Þjappan er á 15 til 17 m dýpi (nærri vatnsborði).

Þó svo að rétt sé að samlæsing og stæðni stuðla í basaltlagi ks (sjá mynd 3) sé góð og ólíklegt sé að stuðlar hreyfist er enn til staðar í sprungunni talsvert af lausum bergbrotum. Þá er einnig enn hættu á að eitthvað geti fallið ofan frá niður í sprunguna. Því er það mat undirritaðra að fara verði með fyllstu gát við áframhaldandi leit og vega og meta hvert skref og taka aðeins ákvörðun um framhald í ljósi árangurs fyrri skrefa.

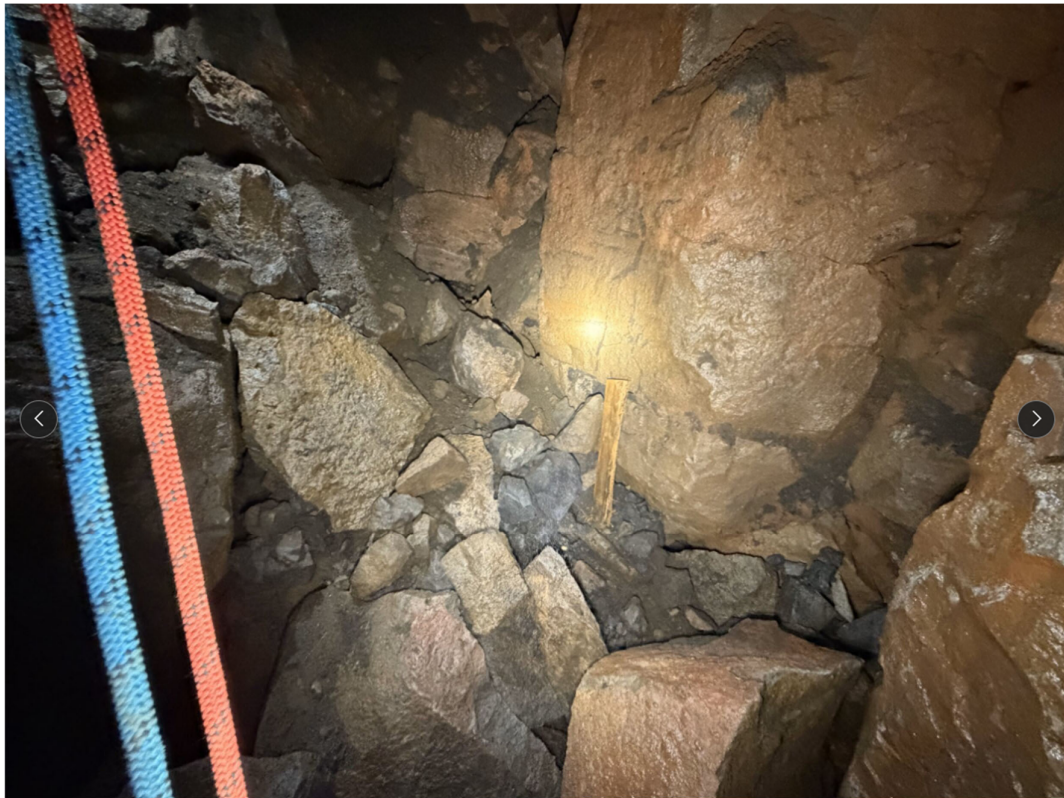
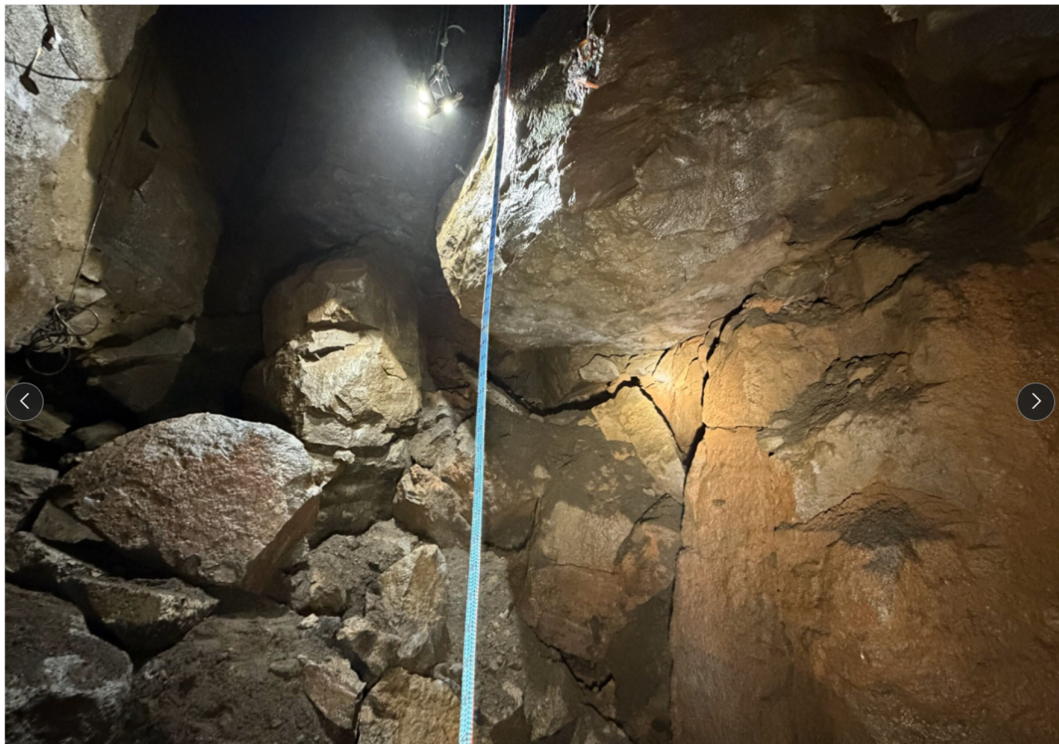
Þegar farið var niður í sprunguna í desember 2025 og myndað sást að mikið af fínefnum, sem upprunalega voru í haugnum, hafa skolast í burtu og glufur myndast á milli stærri steina.

Myndir 4 og 5. Myndir teknar í sprungu þegar sigið var ofan í sprunguna.

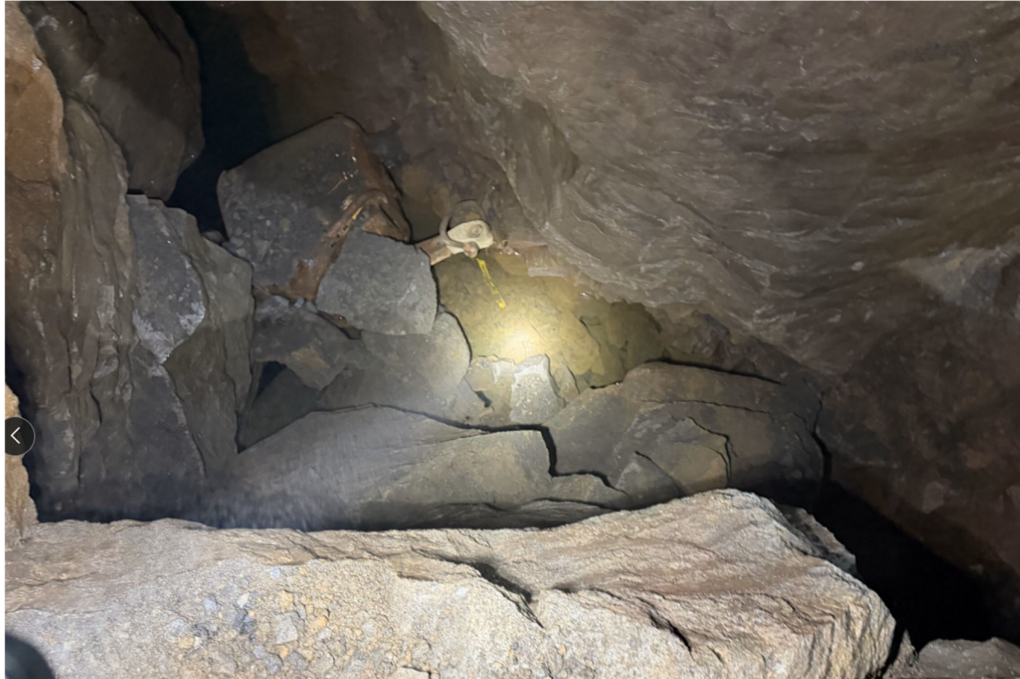
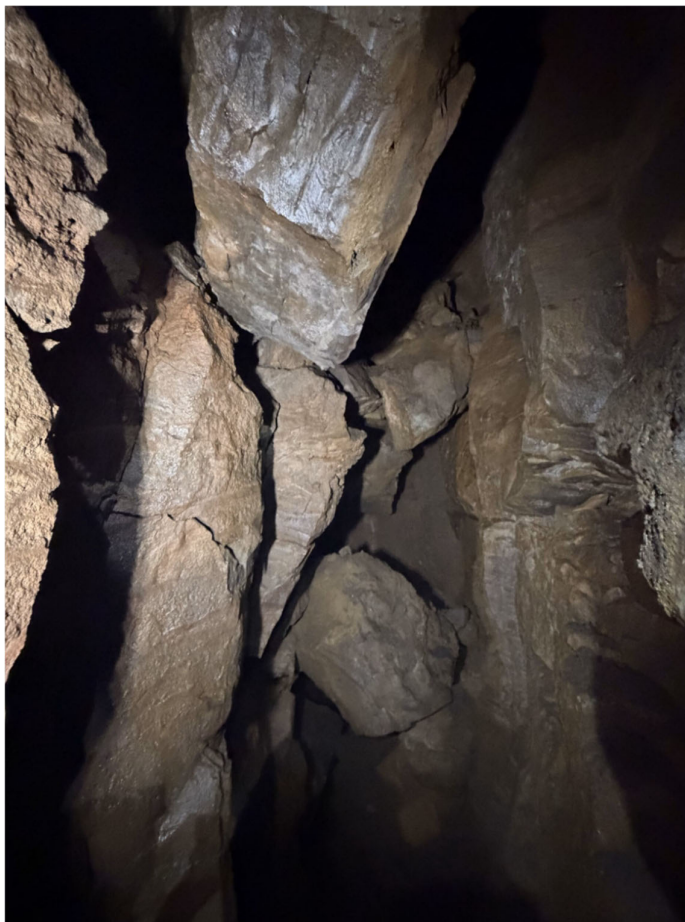
Myndir 6 og 7. Myndir teknar í sprungu þegar sigið var ofan í sprunguna. Á efri myndina sér í þjöppuna.

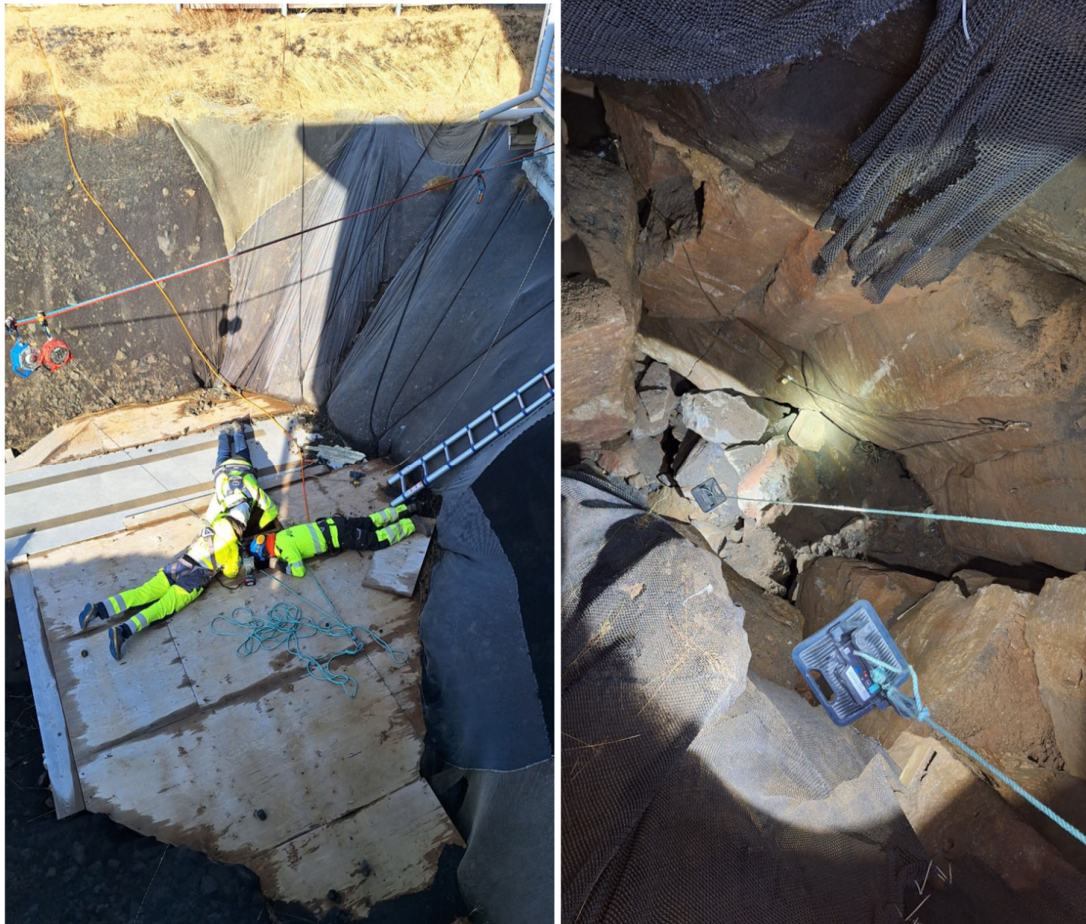
Myndir 4 til 7 eru teknar í sprungunni 2024 og 2025, þegar sigið var ofan í sprunguna og sýna vel aðstæður þar. Myndir 8 og 9 eru teknar í vettvangsferð 16. mars og sýna aðstæður nú. Pallur er yfir

sprungu þar sem hægt er að rýna ofan í sprunguna í gegnum op á palli. Síðari myndin er tekin frá palli, horft ofan í sprungu á haug sem þar er.

Myndir 8 og 9. Myndir af aðstæðum á verkstað nú í mars 2026. (myndir teknar 16. mars 2026)

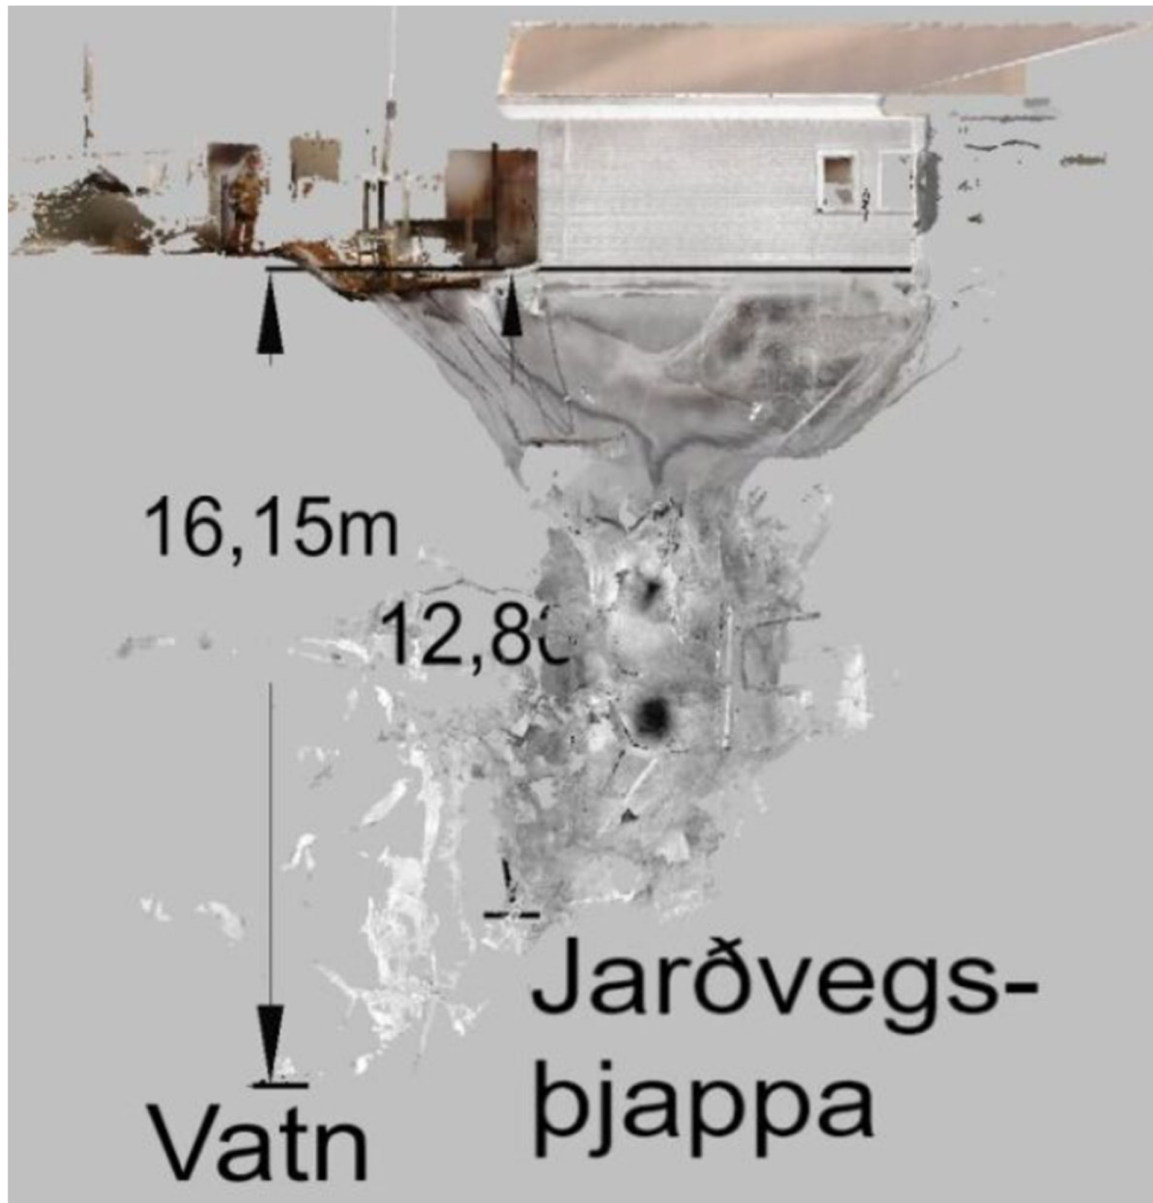
Leit að Lúðvík hófst strax eftir að hann féll í sprunguna að morgni 10. janúar 2024. Grafið var frá opinu niður í sprunguna og menn sendir niður í körfu. Talið var að Lúðvík hafi lent í haug af hrunefni og efnið lagst yfir hann en þjappan hafi hins vegar skoppað neðar. Jarðvegsþjappan sást þá til hliðar við hauginn, ofar en hún er í dag. Tæknideild ríkislögreglustjóra gerði þrívíddarskönnun á sprungunni þar sem hægt var að sjá jarðvegsþjöppuna og meta dýpi á hana ásamt því að meta dýpi niður á vatn (sjá mynd 10). Híðir voru upp nokkrir stórir steinar og reynt var að hífa upp þjöppuna en bandið slitnaði og þjappan rann niður hauginn í átt að vatninu.

Mynd 10⁴. Þrívíddarskönnun af sprungunni undir Vesturhópi 29. Merkt er hvar og á hvaða dýpi jarðvegsþjappan lá upphaflega.

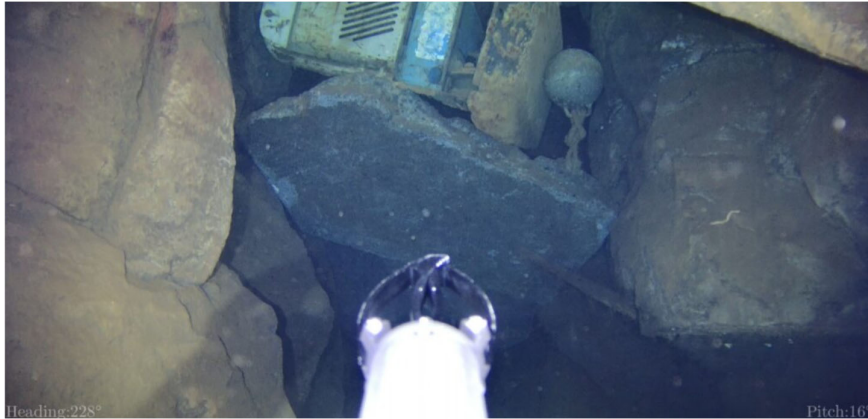
Í mars 2024 var fjarstýrður kaþbátur sendur niður í vatnið í sprungunni til leitar í vatni í sprungunni. Notast var við op í sprunguna örlítið norðan við Vesturhóp 29. Kaþbáturinn náði að jaðri haugsins og hægt var að sjá jarðvegsþjöppuna sem lá nálægt vatnsborðinu, hún virtist liggja ofan á stóru steypubroti sem líklega er frá þeim tíma sem sprungan hefur verið notuð sem ruslahaugur (sjá mynd 11). Vatnið gruggaðist auðveldlega, myndbönd úr leitinni eru hjá sérsveit lögreglu. Prófað var að fara með leitarhund niður í sprunguna án árangurs.

Mynd 11⁵ Mynd sem kabáturinn tók af jarðvegsþjöppunni við jaðar haugsins, kabáturinn horfir upp úr vatninu. Jarðvegsþjappan virðist liggja á stóru steypubroti.
