## ÁRSKÓGSVIRKJUN Í ÞORVALDSDAL Í DALVÍKURBYGGÐ

Umhverfismatsskýrsla

Árskógsvirkjun í Þorvaldsdal í Dalvíkurbyggð – Umhverfismatsskýrsla

Arctic Hydro hyggst reista allt að 5,0 MW vatnsaflsvirkjun í Þorvaldsdal í Dalvíkurbyggð. Virkjunin mun virkja allt að 5,0 m<sup>3</sup>/s rennsli með 118 m fallhæð. Framkvæmdin felur í sér byggingu stíflu og stöðvarhúss, lagningu slóða og 3.800 m langrar aðrennslispípu. Áætluð efnispörf er 150.000 m<sup>3</sup>.

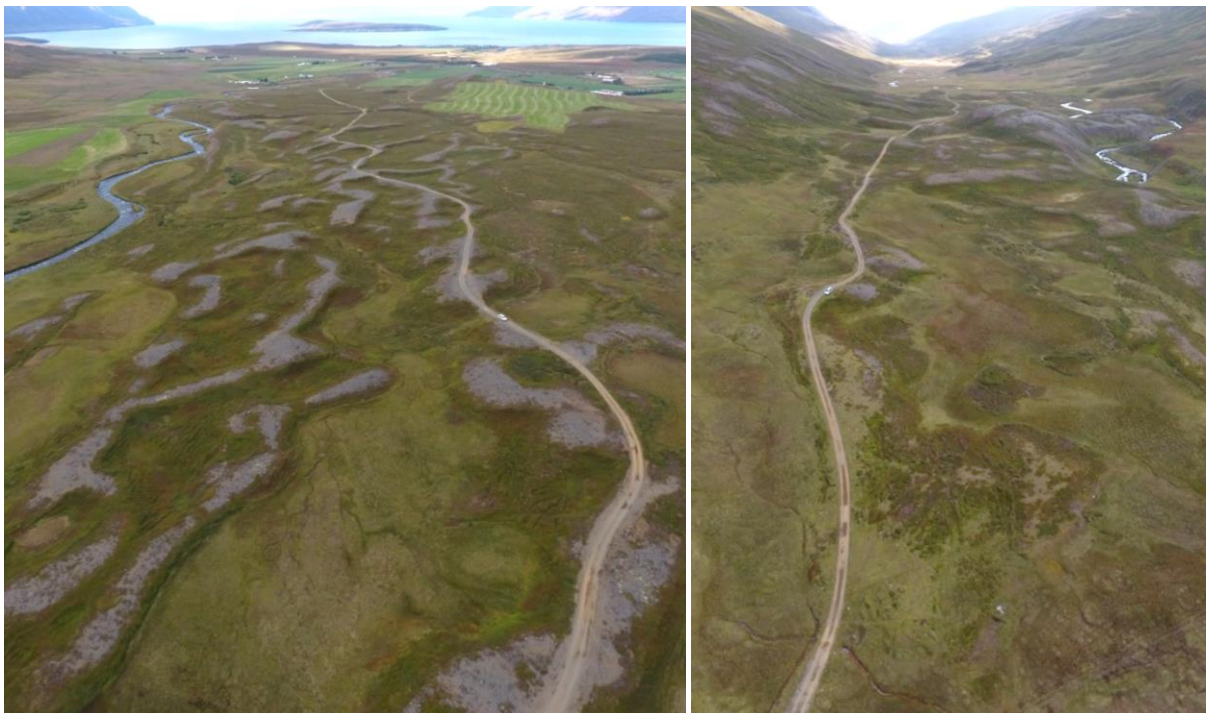
**MYND 2.4** Vegurinn inn Þorvaldsdal.

Malarvegurinn er í góðu ásigkomulagi og á þéttu undirlagi að mestu svo ekki þarf að styrkja hann mikið, þó þarf að endurbæta hann og styrkja nokkra kafla fyrir framkvæmdirnar. Vegurinn verður heflaður en ekki er þörf á nýju burðarlagi nema á stuttum köflum hér og þar og vegurinn verður ekki byggður upp. Er áætluð efnisþörf þess um 7.000 m<sup>3</sup> og dreifist það yfir þá 3,5 km af veginum sem verða notaðir. Stöðvarhúsið er við virka efnistökunámu svo aðkoma að því er þegar til staðar, en malarvegur liggur meðfram ánni frá efnistökusvæðinu og niður að Ólafsfjarðarvegi. Í upphafi framkvæmda verður gerð ný tenging í gegnum námuna og húsið þannig tengt veginum inn Þorvaldsdal.

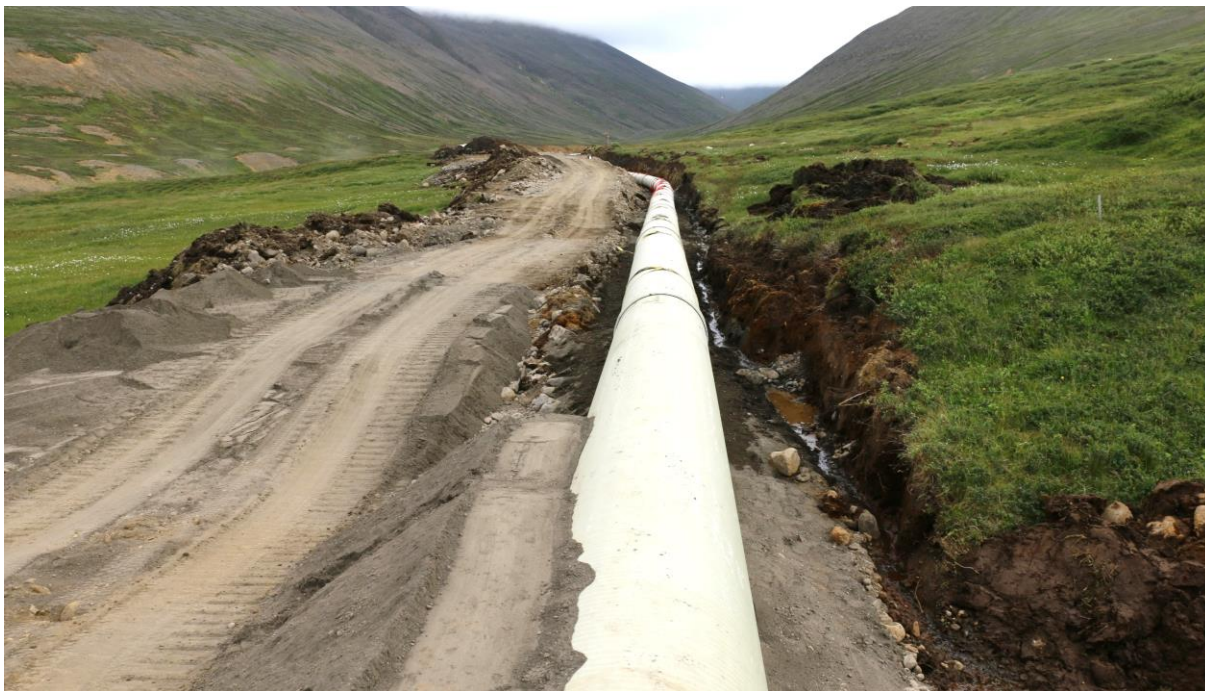
**MYND 2.12** Mynd af lagningu aðrennslispípu Hólsvirkjunar á Norðurlandi. Gert er ráð fyrir sambærilegu verklagi við Árskógsvirkjun.

Að mestu verður endurbættur vegur á Þorvaldsdal notaður til flutninga efnis til pípulagnar. Þar sem pípa liggur fjærst veginum, verður gerður bráðabirgðavegur á framkvæmdatíma og fjarlægður að verki loknu. Við gröft verður svarðlagi haldið til haga og jafnað á yfirborði við frágang þar sem við á, til að flýta endurheimt gróðurs. Næst stíflu verður gerður nýr vegur meðfram pípu, framhjá bæjarstæði Hávarðarstaða. Að jafnaði er reiknað með 120 cm efnisþykkt yfir pípu og að skurðbotn verði um 2,0–2,5 m á breidd. Skurðdýpt verður að jafnaði 2–2,5 m, þó breytilegt eftir aðstæðum. Áætluð efnisþörf vegna lagningar pípu (jarðvegsskipti og söndun), er um 7.000 m<sup>3</sup>. Með pípu verður lagður aflstrengur og ljósleiðari að stíflu.

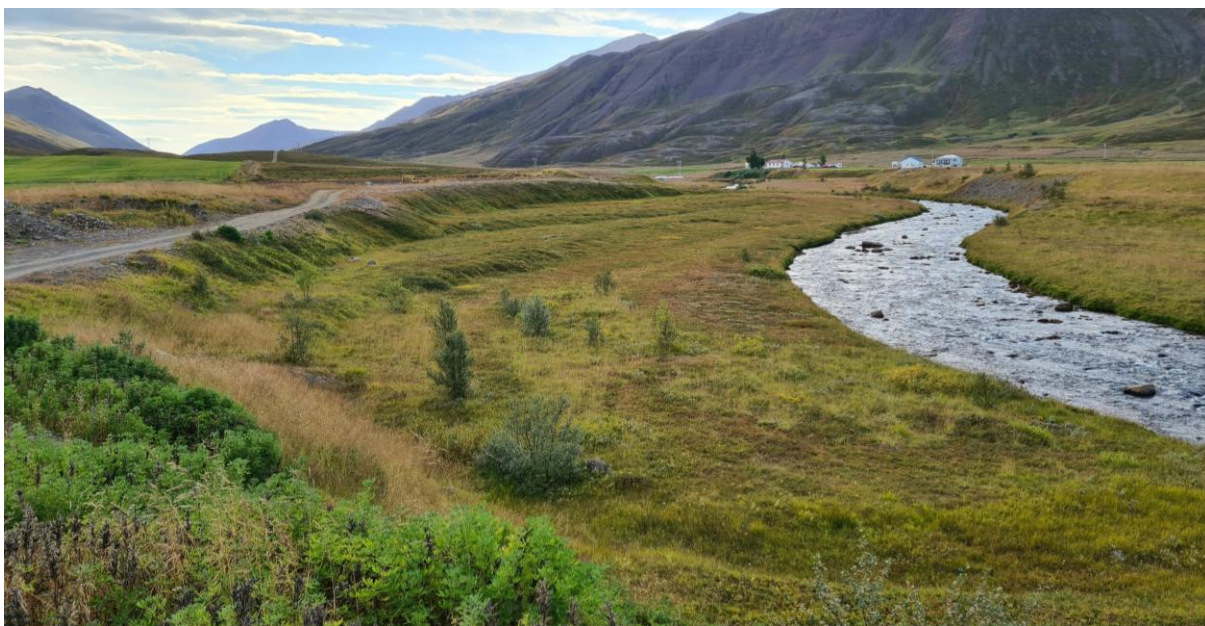
**MYND 2.13** Fyrirhuguð staðsetning stöðvarhúss er á þessum flata meðfram ánni neðan brekkunnar.

Stöðvarhús verður á suðurbakka Þorvaldsdalsár við virkt efnistökusvæði um 500 m ofan við brú á Ólafsfjarðarvegi. Húsið verður á flötu landi við ána undir háum bakka sem takmarkar sýnileika þess. Frárennsli fer út í ána um frárennslisskurð sem verður um 100 m langur. Húsið verður um 180 m<sup>2</sup> og um 7 m hátt. Vatnsvél verður af Francis-gerð. Í stöðvarhúsi verður tilheyrandi stjórnbúnaður og rofabúnaður, auk lágmarksaðstöðu til viðhaldsvinnu. Spennir verður við hlið stöðvarhúss.

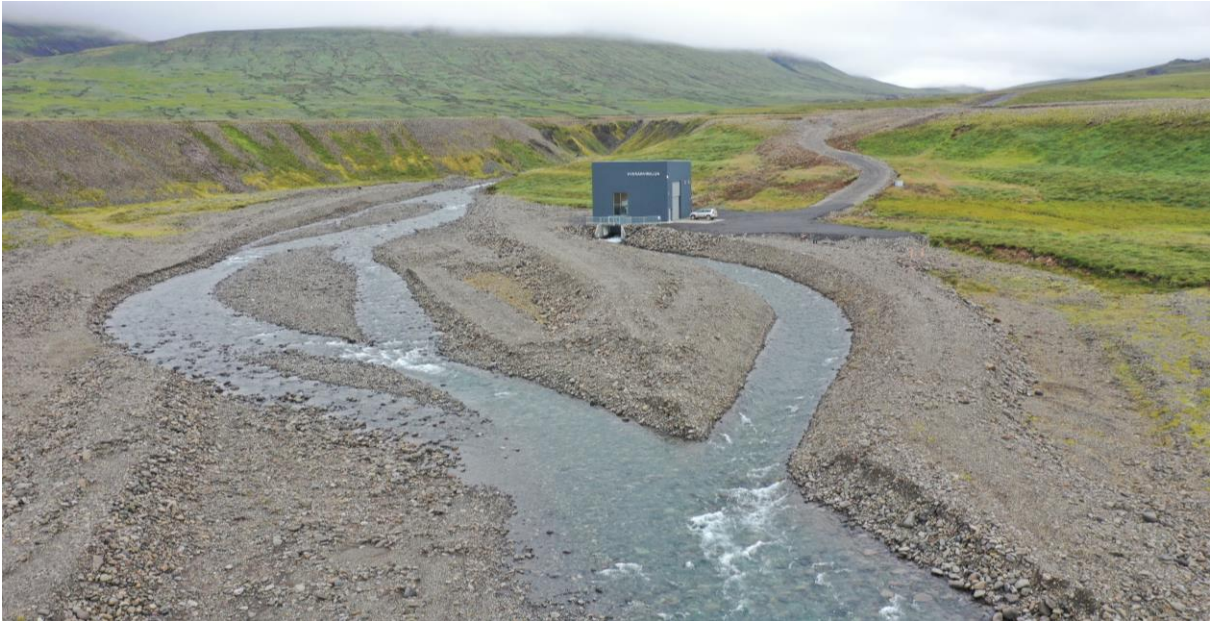
**MYND 2.14** Stöðvarhús Arctic Hydro í Þverárvirkjun í Vopnafirði. Svipaðar aðstæður, húsið á flata við ána undir hærri kanti og frárennisskurður út í á. Vænta má að stöðvarhús Árskógsvirkjunar verði svipað að grunnfleti, en nokkru lægra vegna annarrar vélargerðar.

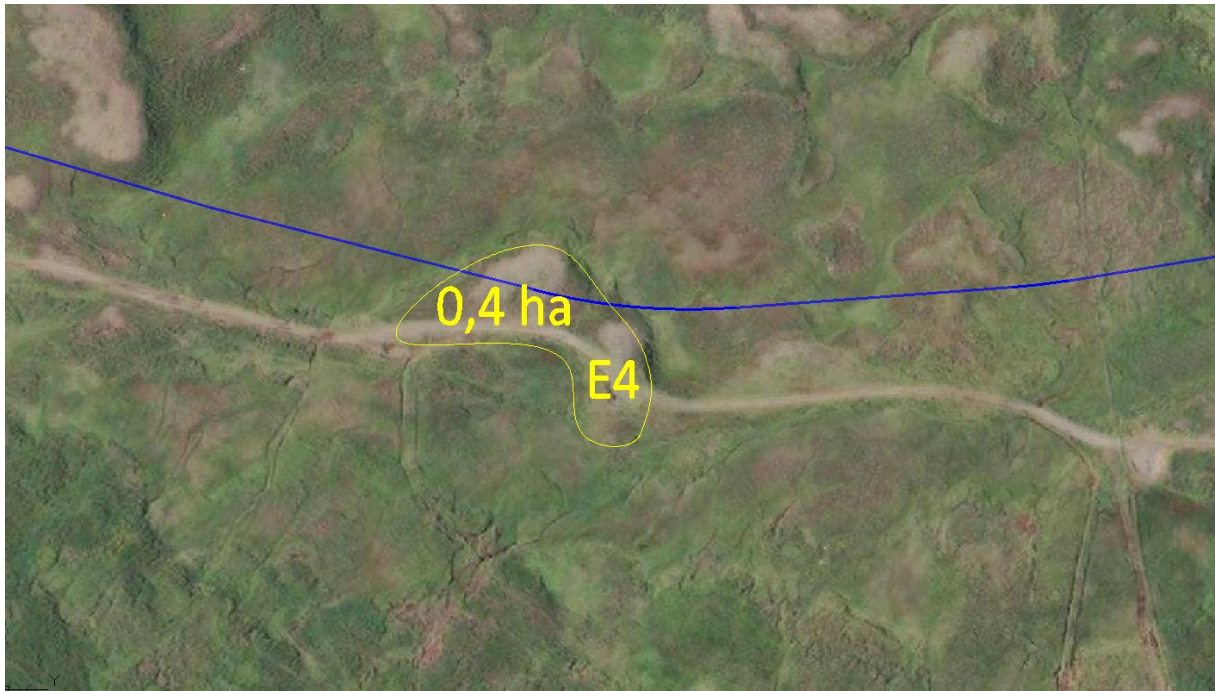
**MYND 2.17** Efnistökusvæði E4. Pípuleið blá.

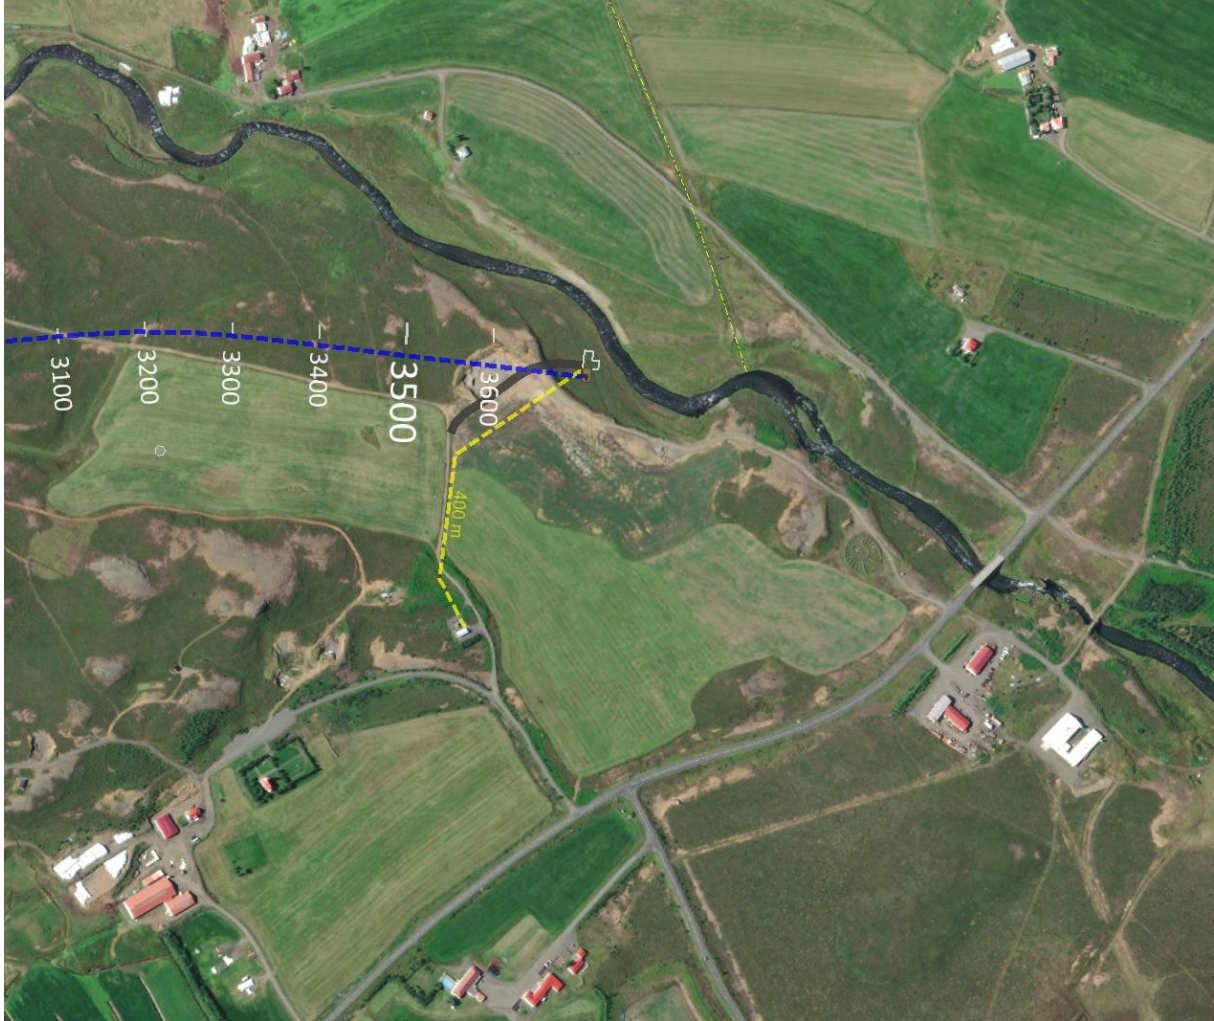
**MYND 2.19** Fyrirhuguð tenging frá stöðvarhúsi að spennistöð Rarík (gul strikalína).

Árskógsvirkjun verður tengd við dreifikerfi Raríks og leggja þarf um 400 m langan streng að spennistöð RARÍK við Stærri-Árskóg. Tenging virkjunarinnar verður á 33 kV spennu. Strengurinn verður að öllum líkindum plægður, en endanleg ákvörðun um legu og tilhögun framkvæmda er á höndum RARÍK sem mun eiga og reka strenginn og sjá um að leggja hann. Allar framkvæmdir tengdar strengnum verða á vegum RARÍK.

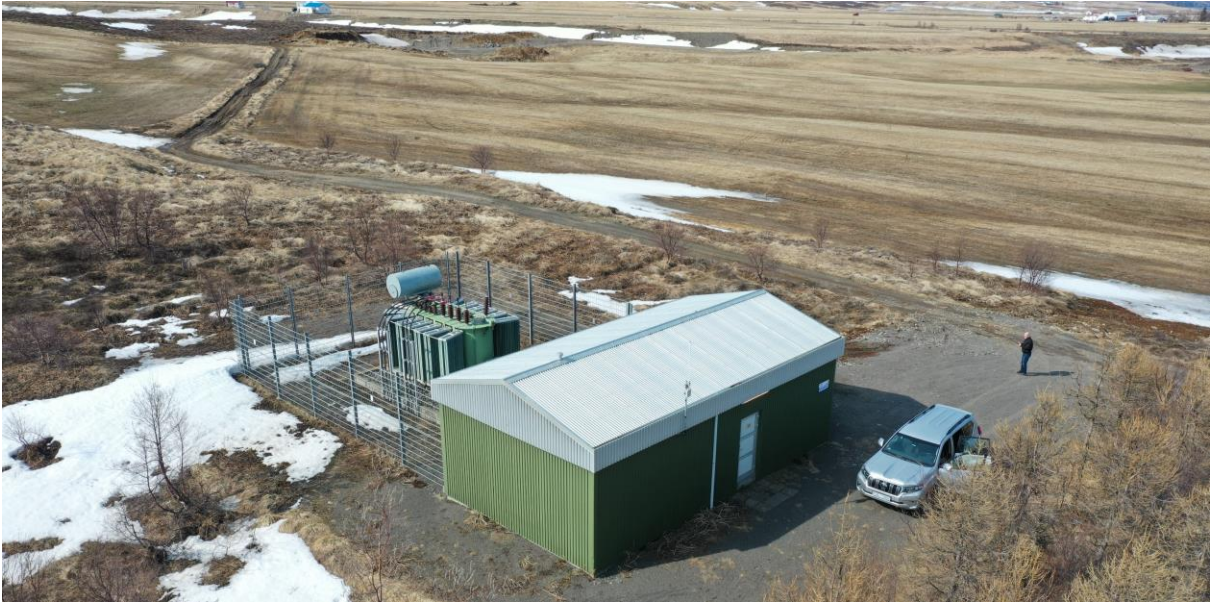
**MYND 2.20** Spennistöð RARIK við Stærri-Árskóg. Strengurinn verður plægður meðfram veginum á myndinni og í gegnum námuna uppi vinstra megin.

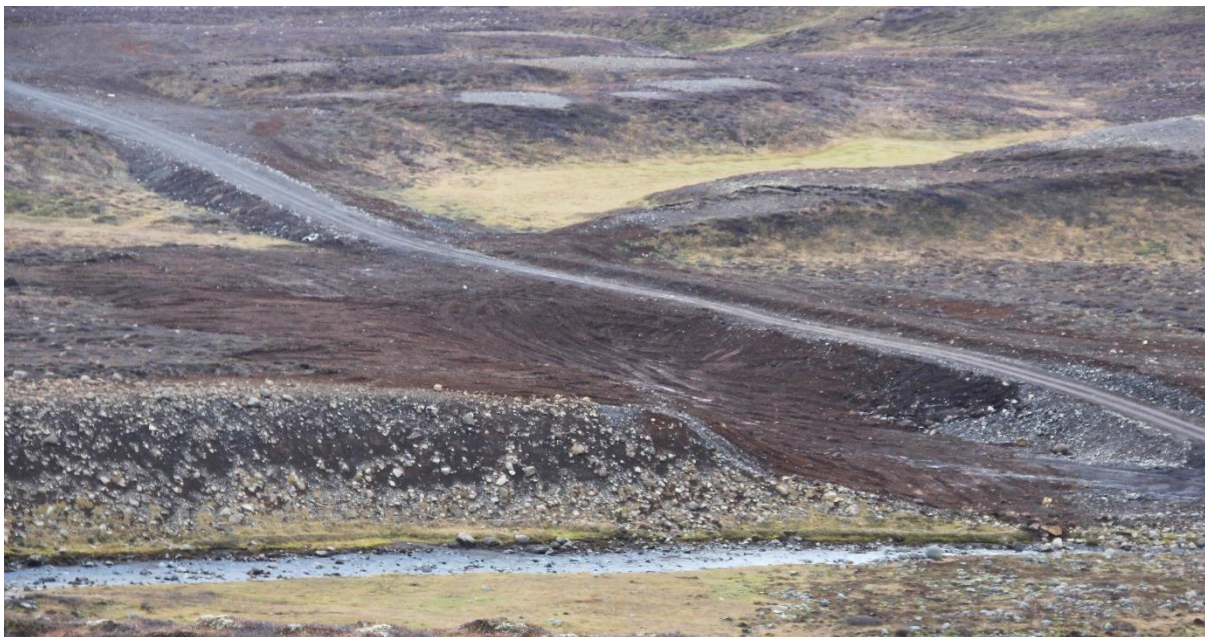
**MYND 2.21** Náma og vinnuvegur við Hólsvirkjun í Fnjóskadal skömmu eftir að frágangi lauk haustið 2020.

Við lok framkvæmda verða öll tæki flutt á brott og gengið verður frá námum á viðeigandi hátt. Landið verður mótað og verður leitast við að laga það að aðliggjandi landi og að allur frágangur falli sem best að umhverfinu. Ekki er gert ráð fyrir því að sá í röskuð svæði heldur leyfa náttúrunni að endurheimta þau af sjálfsdáðum. Til greina kemur að dreifa áburði til að hjálpa og flýta fyrir endurheimt staðargróðurs þar sem þess þykir þurfa. Þar sem unnt er verður gróðurlag geymt á framkvæmdartíma og sett aftur í raskár til að flýta endurheimt staðargróðurs. Búast má við að frágangur verði sambærilegur og við aðrar virkjanir af þessari stærðargráðu sem ráðgjafi hefur hannað og framkvæmdaraðili byggt, þ.e. Hólsvirkjun í Fnjóskadal (6,7 MW) og Þverárvirkjun í Vopnafirði (6 MW) og sjá má á mörgum myndum í þessari skýrslu.

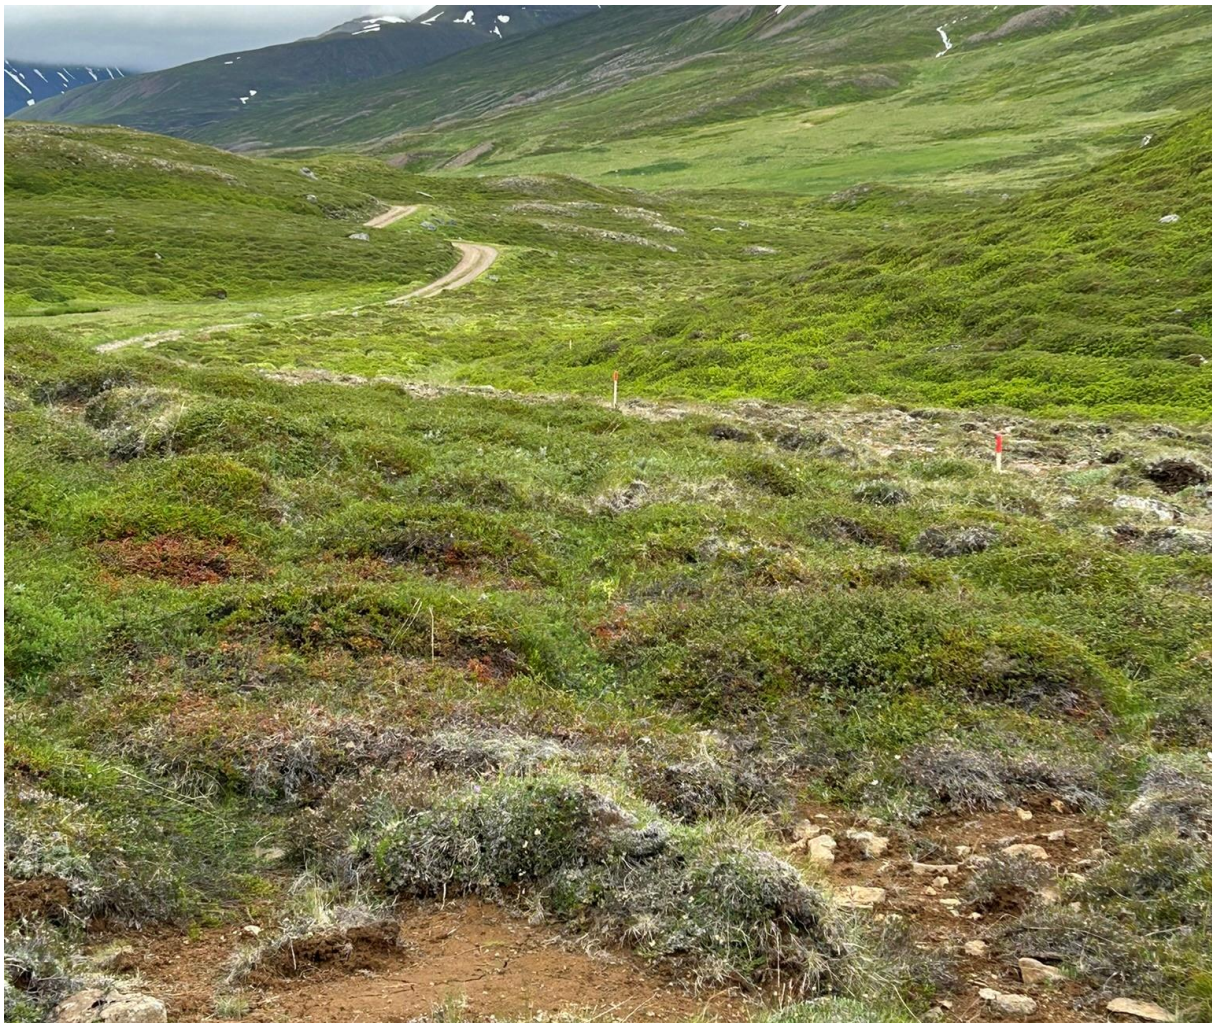
**MYND 4.5** Rauðir hælir marka fyrirhugaða pípuleið í gegnum mólendi meðfram veginum inn dalinn.

Frá stöðvarhúsi og upp að stíflu er framkvæmdasvæðið einkum mólendi með melum inn á milli. Við hönnun núverandi vegi fylgt að mestu og sveigt fram hjá helstu malarhólum til að lágmarka jarðvinnu. Aðrennslispípa verður niðurgráfin alla leið. Á tveim stöðum fer hún undir veginn, en að mestu er hún til hliðar við veginn. Á yfirborði verður jarðvegur jafnaður og mótaður að aðliggjandi landi til að falla betur að og gefa gróðri möguleika á að endurheimta svæðið sem raskaðist. Rask á gróðri vegna aðrennslispípu verður því staðbundið og tímabundið.

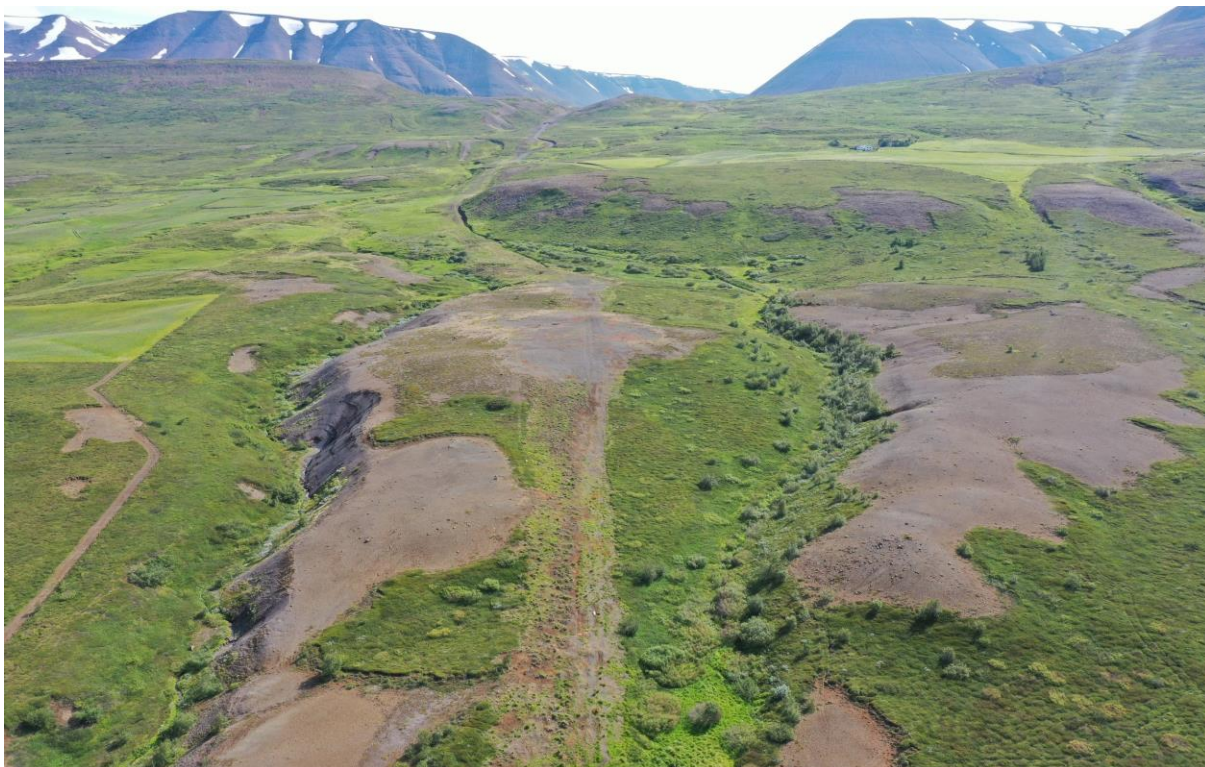
**MYND 4.7** Niðurgrafin pípa Hólsvirkjunar á Norðurlandi fjórum árum eftir að framkvæmdum lauk. Ummerki um rasksárið smám saman að hverfa og gróður farinn að vaxa á ný. Mynd: Skírnir Sigurbjörnsson.

Myndirnar hér á undan sýna að áhrif af framkvæmdum við pípu eru staðbundin og tímabundin og er það í samræmi við það sem segir í sérfræðiskýrslu NNV um áhrif pípulagningar [16]:

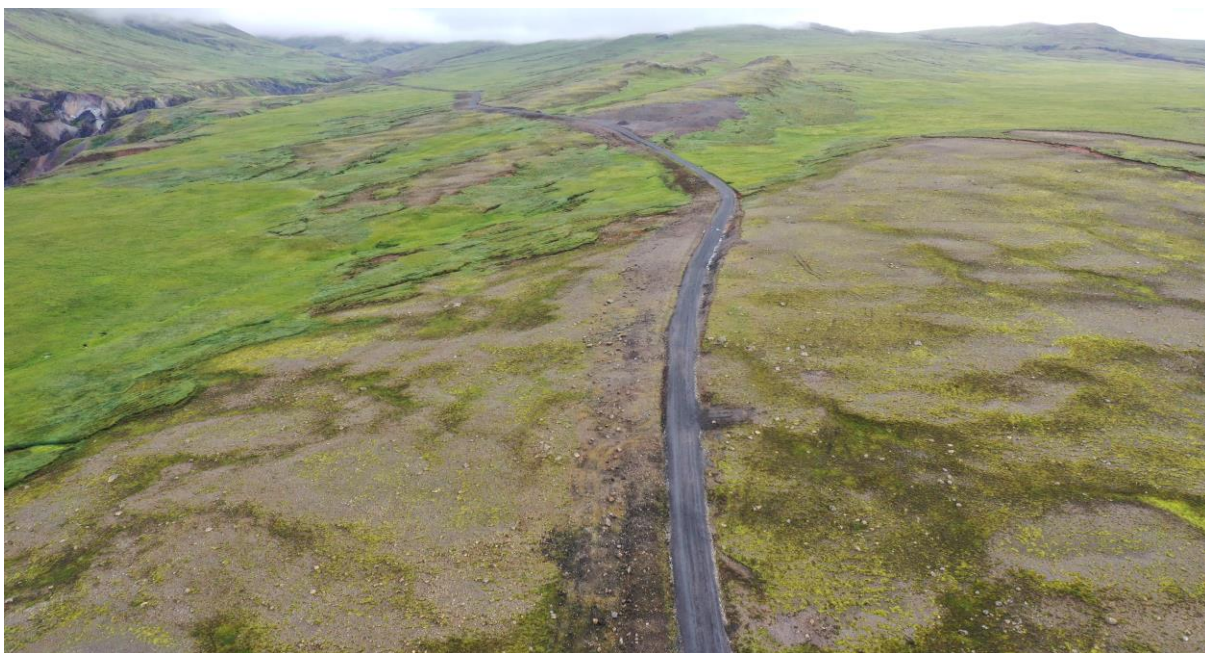
**MYND 4.8** Vegur og niðurgrafin pípa Þverárvirkjunar í Vopnafirði. Mynd tekin 2024, fyrsta sumarið eftir að framkvæmdum lauk. Mynd: Skírnir Sigurbjörnsson

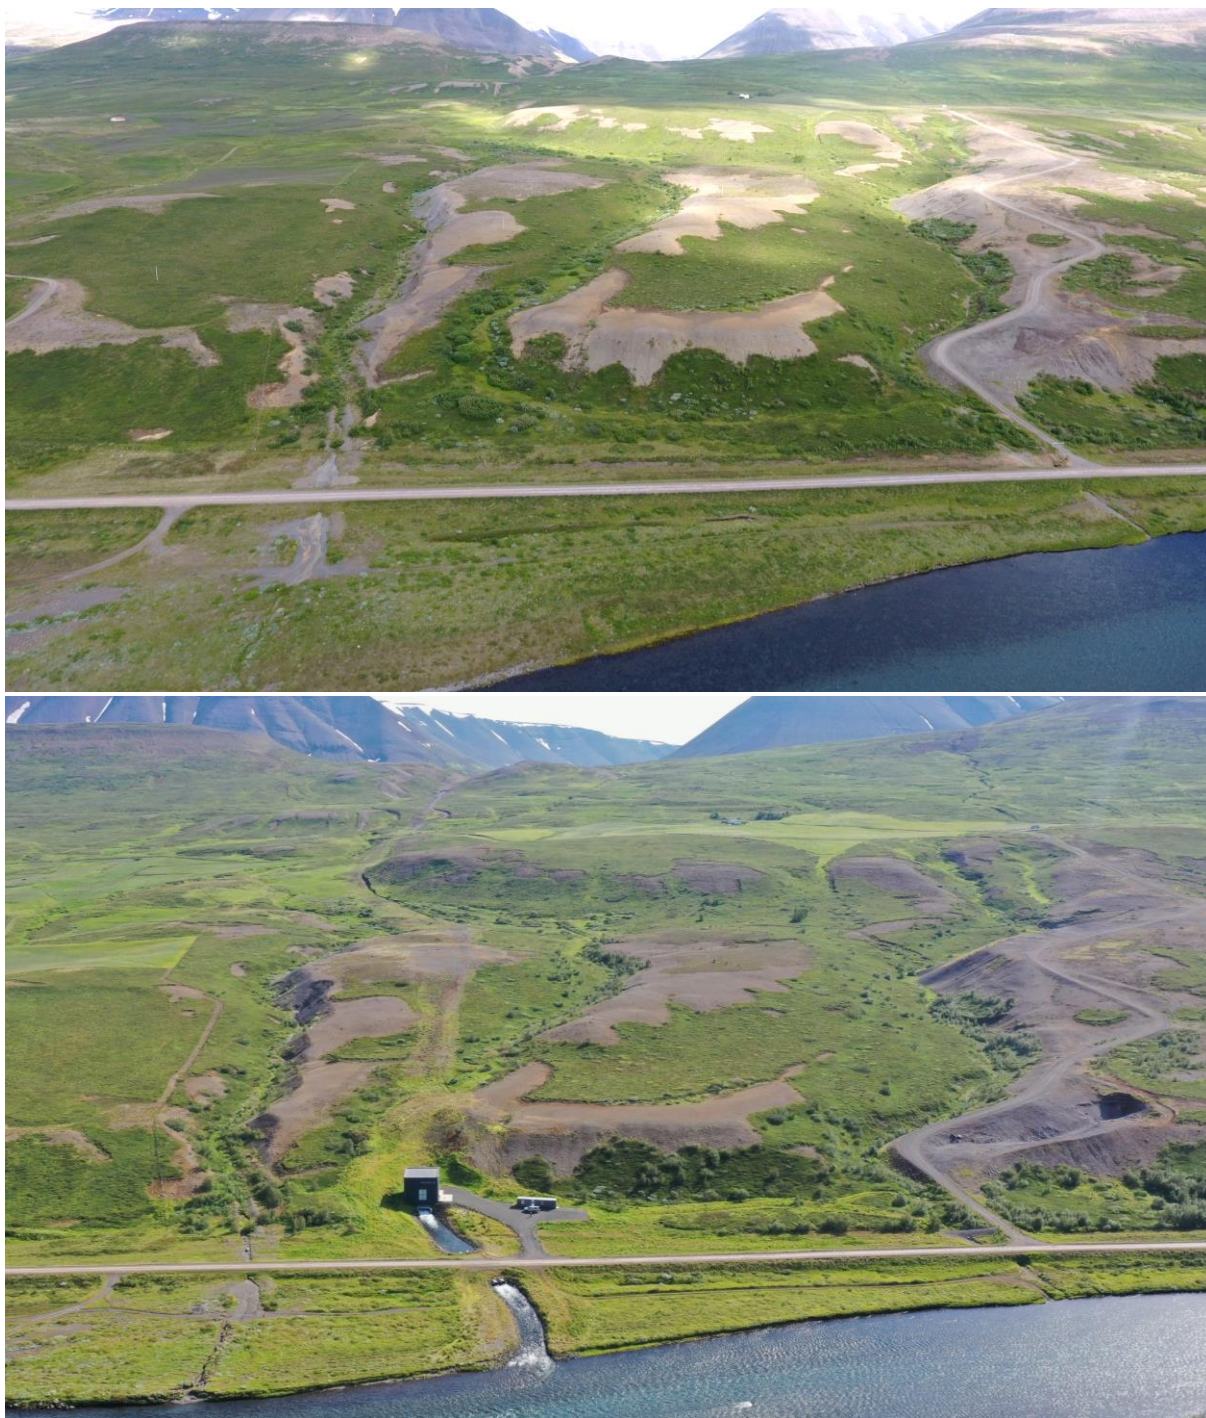
**MYND 4.9** Fyrir og eftir mynd sem sýnir vel raunveruleg umhverfisáhrif Hólsvirkjunar fjórum árum eftir að framkvæmdum lauk. Ummerki um rasksárið smám saman að hverfa og gróður farinn að vaxa á ný.

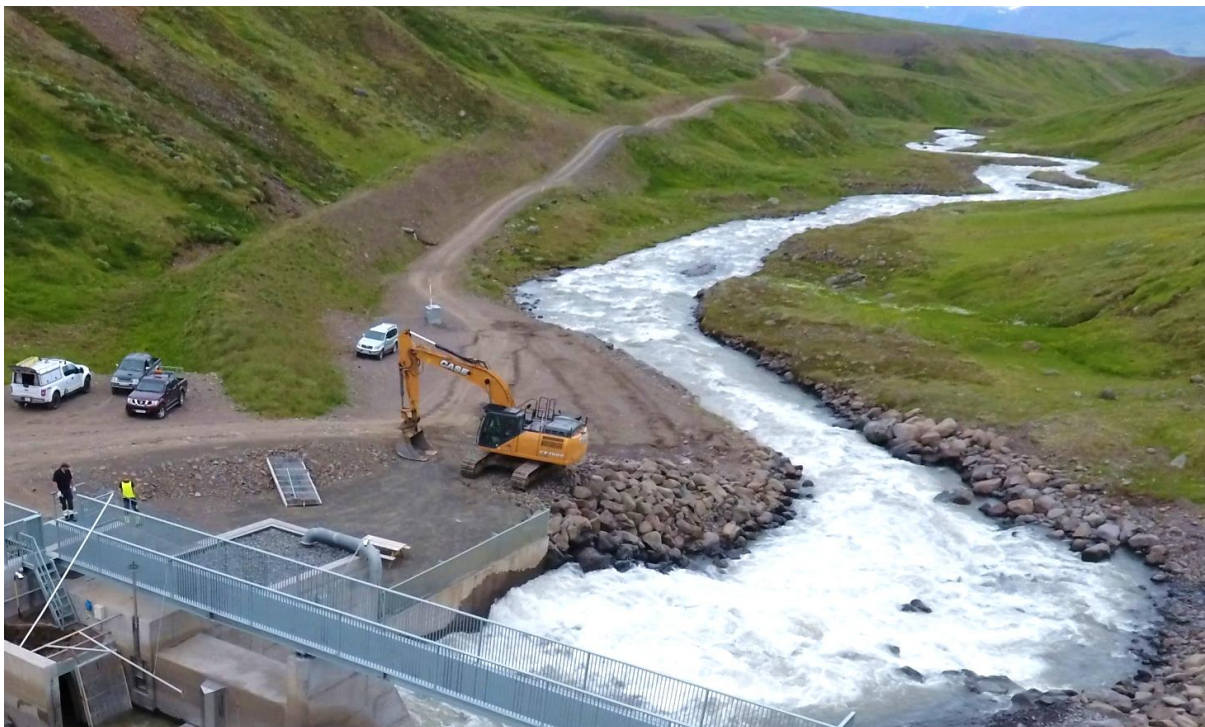
**MYND 4.10** Glerárvirkjun II í Eyjafirði. Hér má sjá veg og niðurgrafna pípu í 300 m.y.s. Mynd tekin 2021, þrem árum eftir að virkjunin var tekin í notkun. Frágangur rasks og endurheimt gróðurs hefur tekist vel.

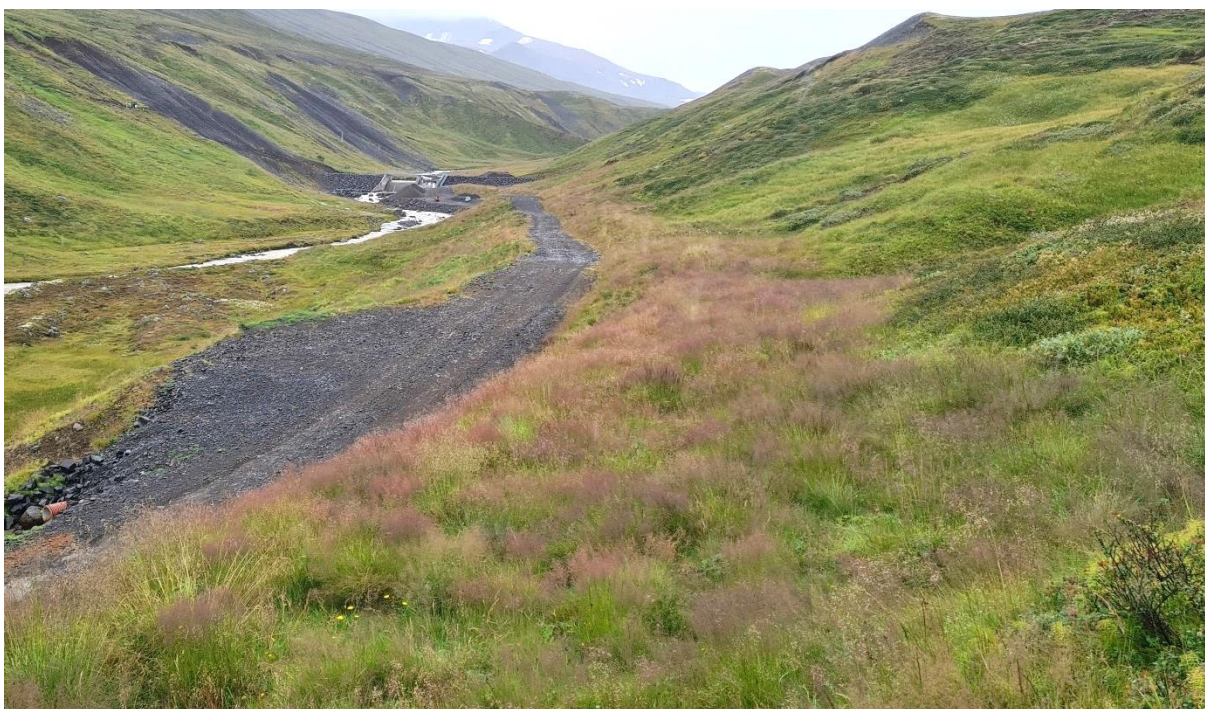
**MYND 4.11** Nýleg mynd sem sýnir Glerárvirkjun II og hvernig gróið hefur yfir pípu og raskár. Mynd tekin í 300 m.y.s.

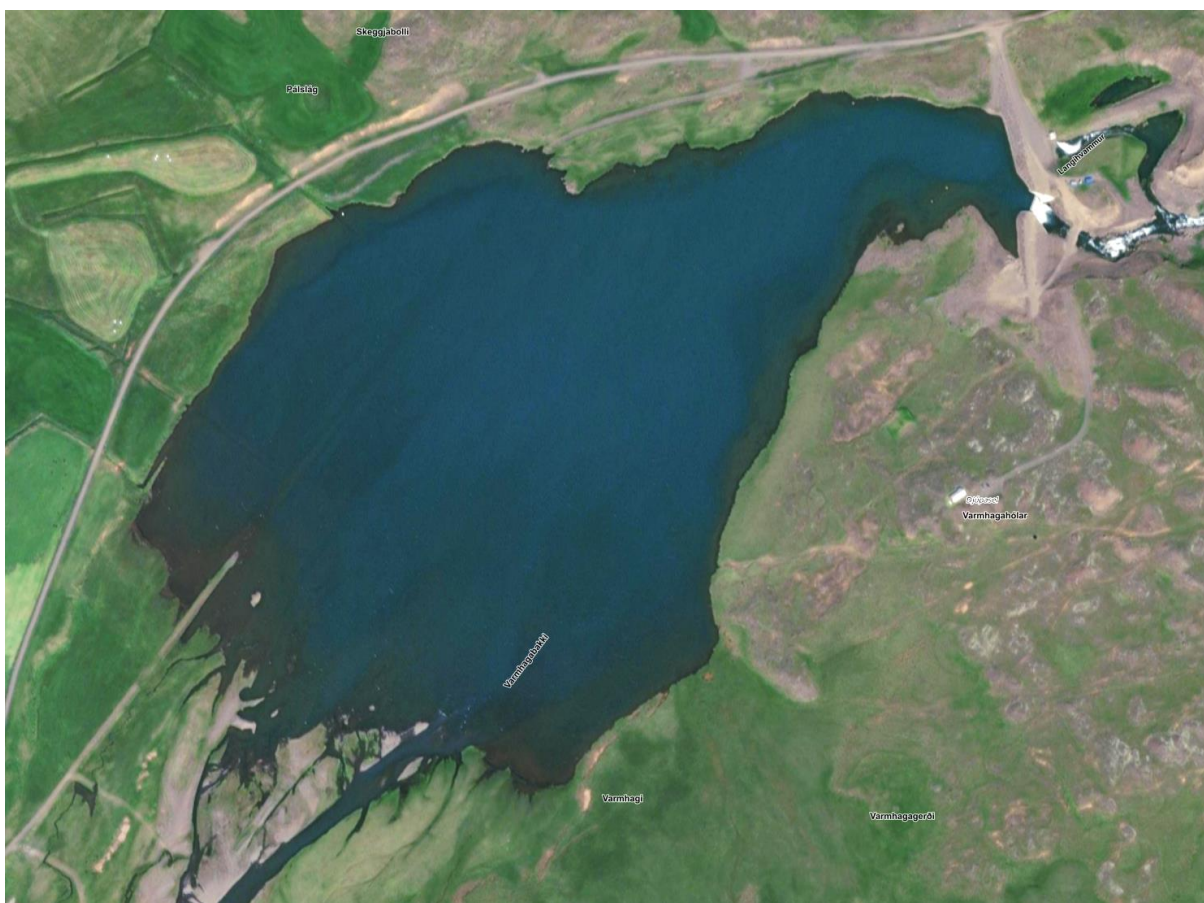
**MYND 4.14** Um 40 ha lón Djúpadalsvirkjunar 2 í Djúpadal í Eyjafirði. Það hefur verið í rekstri í tæp 20 ár og ekkert ber á landrofi. Loftmynd: Náttúrufræðistofnun

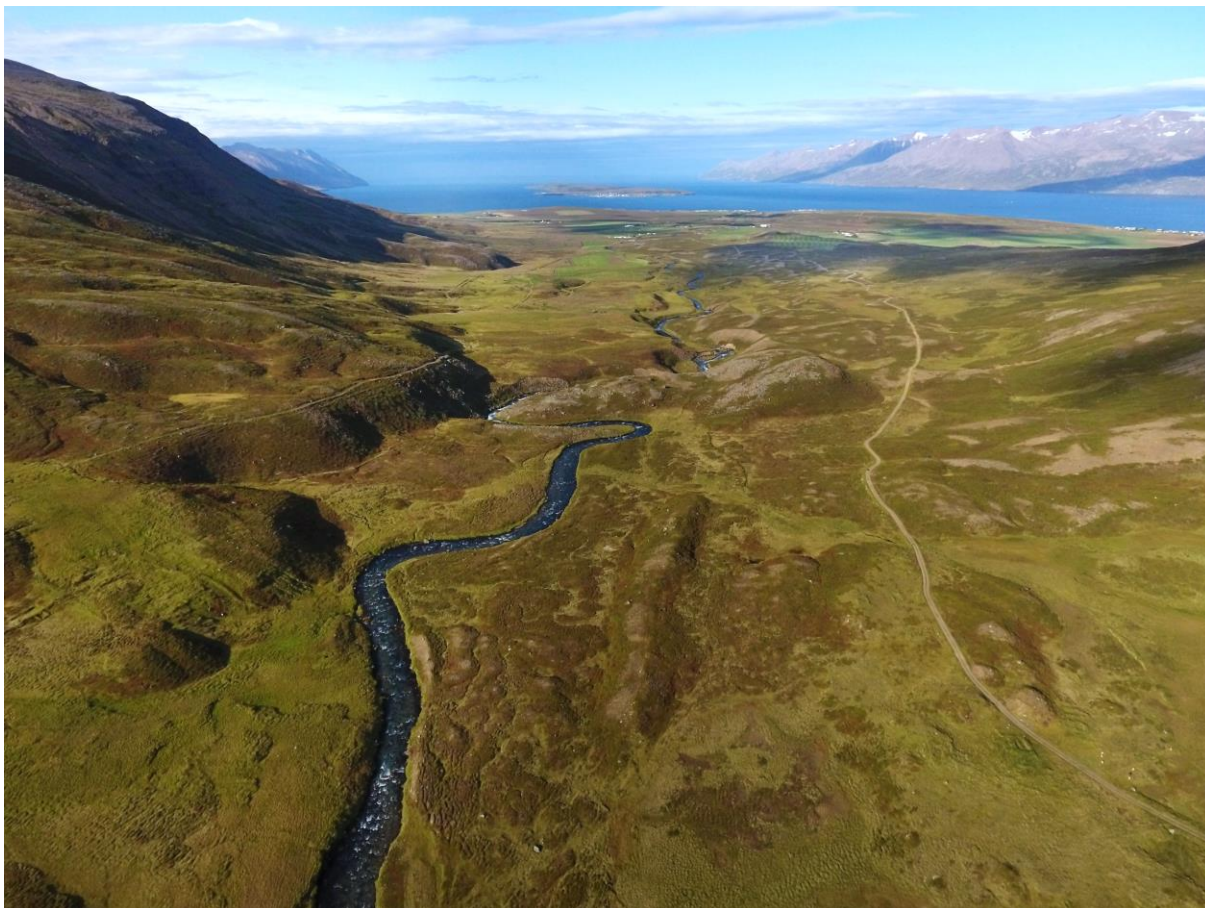
**MYND 4.20** Fyrir utan jökulsorfið basaltið eru það helst jökulruðningar (t.h.) og skriðuáir (t.v.) sem setja svip sinn á jarðfræði svæðisins. Pípa mun að mestu fylgja núverandi vegi í gegnum jökulruðninginn.

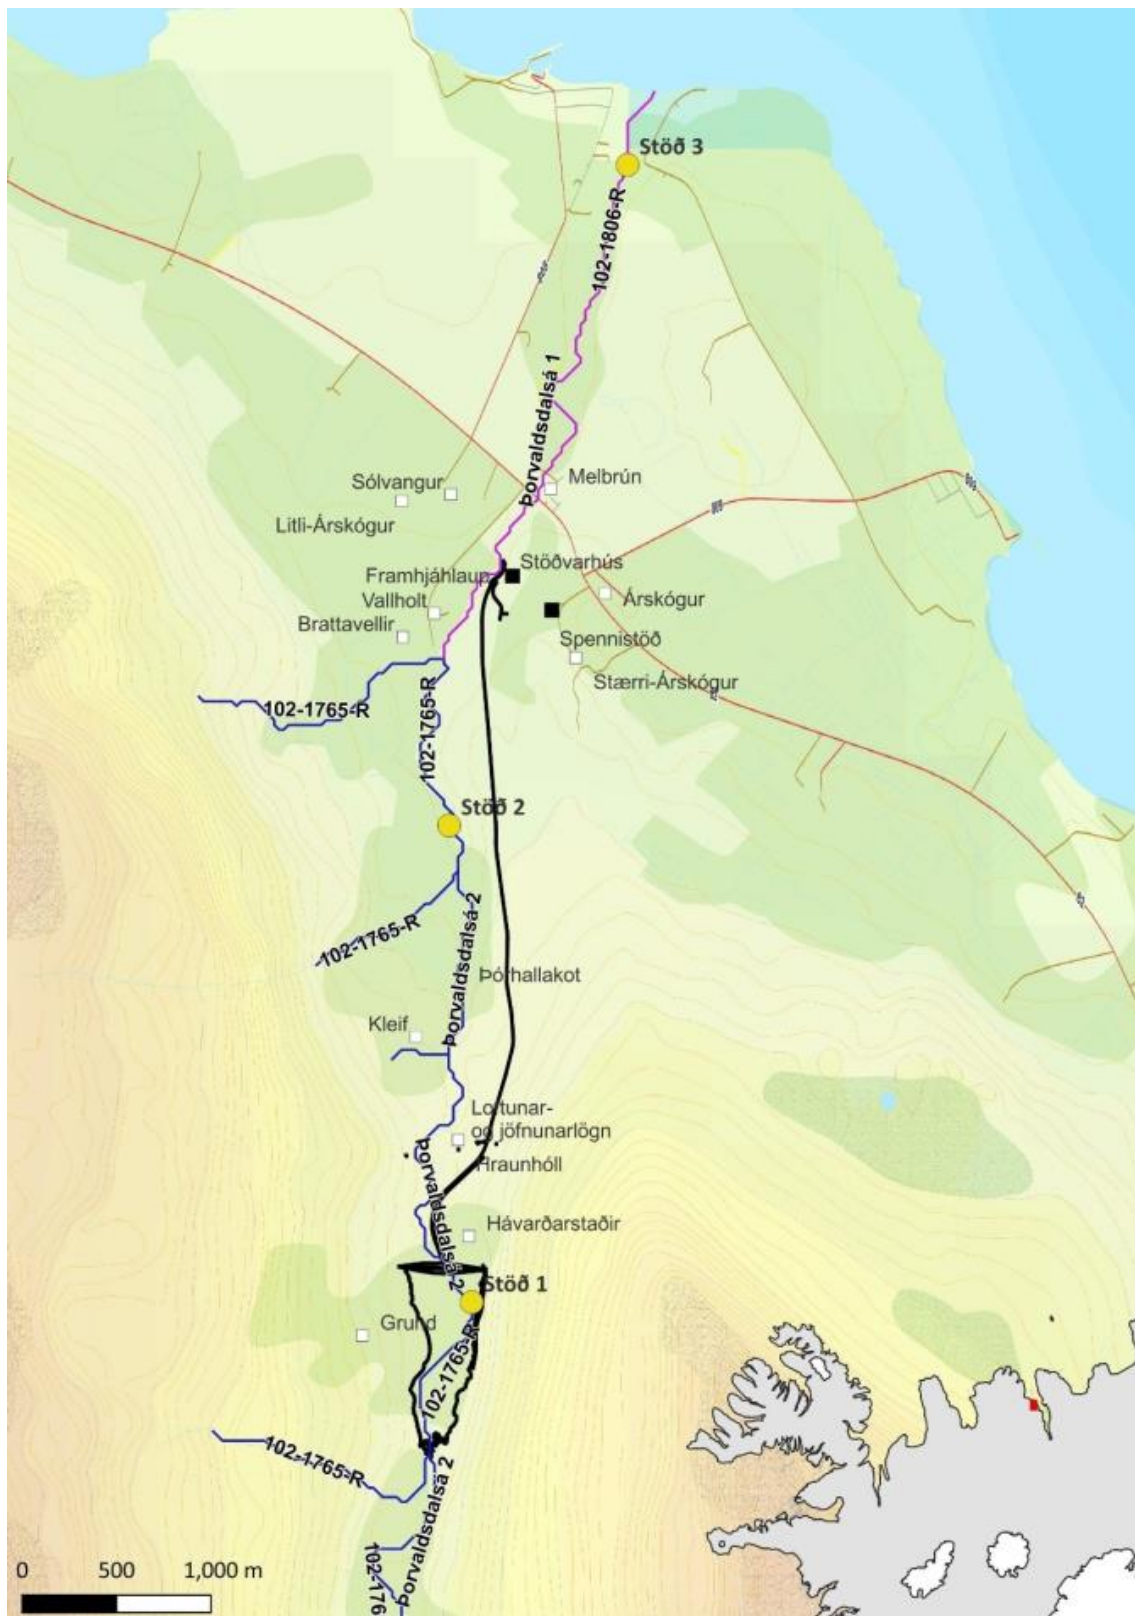
**MYND 4.25** Kort úr skýrslu NA sem sýnir staðsetningu sýnatökustöðva og skiptingu vatnshlota í Porvaldsdalsá. Porvaldsdalsá 1 (fjólublá) er neðsti hluti árinna upp að Brattavöllum, og þar fyrir ofan er Porvaldsdalsá 2 (blá).

Einnig rannsaði Náttúrustofa Austurlands (NA) botndýralíf og vatnsgæði í ánni sumarið 2024 til þess að meta ástand og áhrif á vatnshlotið í samræmi við vatnatilskipun. Voru tekin sýni á þrem stöðvum, ein í lónstæði, önnur milli stíflu og stöðvarhúss, og sú þriðja skammt frá sjó.

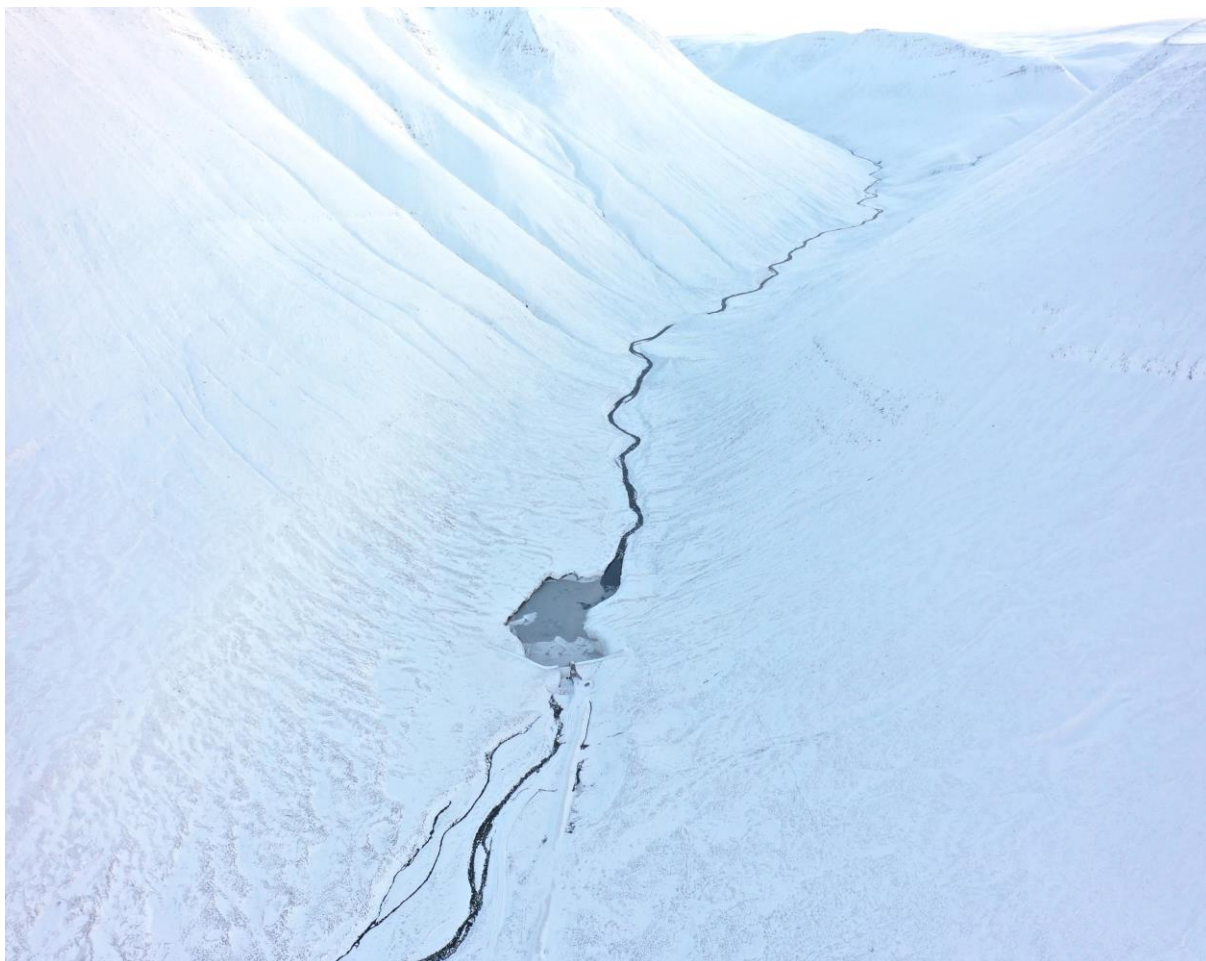
**MYND 4.29** Raunaðstæður við Hólsvirkjun á Norðurlandi að vetri til er allt rennsli árinna fer í aðrennslispípu og ekkert rennur um yfirfall. Mjög fljótlega bætast við lindir og lækir sem viðhalda rennsli og vatni í farveginum. Mynd: Skírniir Sigurbjörnsson.

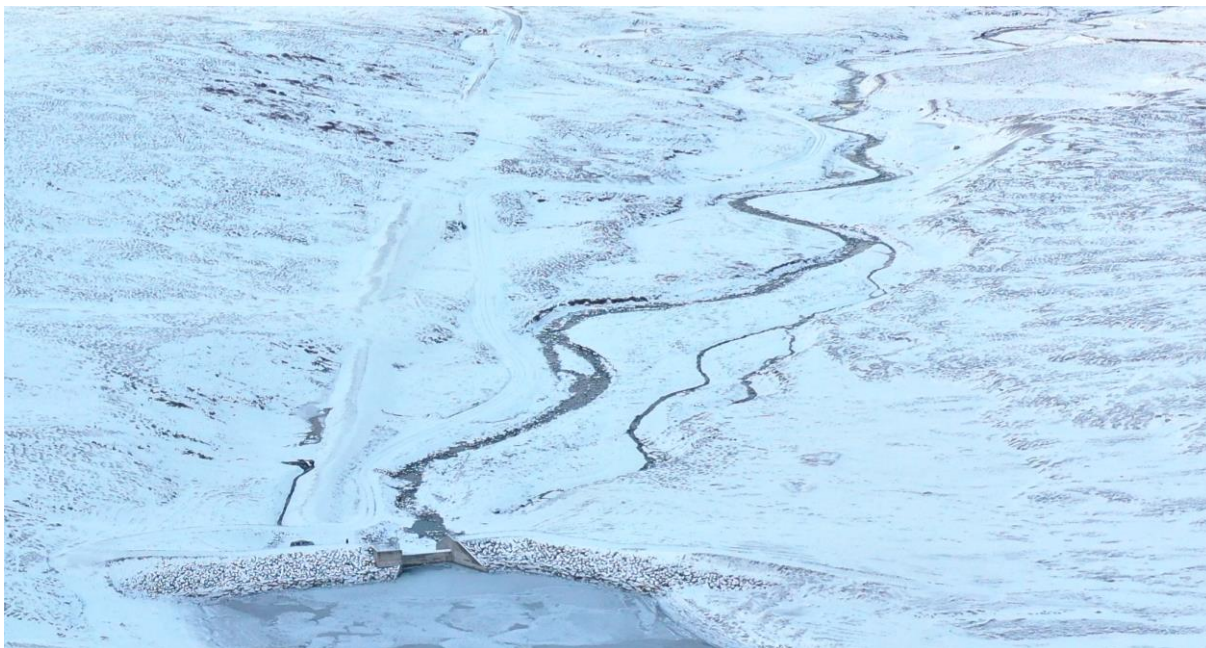
**MYND 4.30** Raunaðstæður við Hólsvirkjun á Norðurlandi að vetri til er rennsli árinna fer allt í aðrennslistípu og ekkert rennur um yfirfall. Horft niður eftir farveginum sem fljótt fær vatn úr lækjum og lindum. Mynd: Skírnir Sigurbjörnsson.

Ýktasta form miðlunar er þegar rennsli er í algjöru lágmarki, virkjunin stöðvuð yfir nótt og vatni safnað til raforkuframleiðslu yfir daginn. Myndast þessar aðstæður oftast í frosthörkum þegar líða tekur á veturinn. Þegar rennsli gegnum virkjun er stöðvað gætir áhrifa þess lengra niður farveginn en að stöðvarhúsi. Áhrifin dvína þó eftir því sem neðar kemur í farveginn og rennisskerðingin verður hlutfallslega minni hluti af heildarrennslinu.

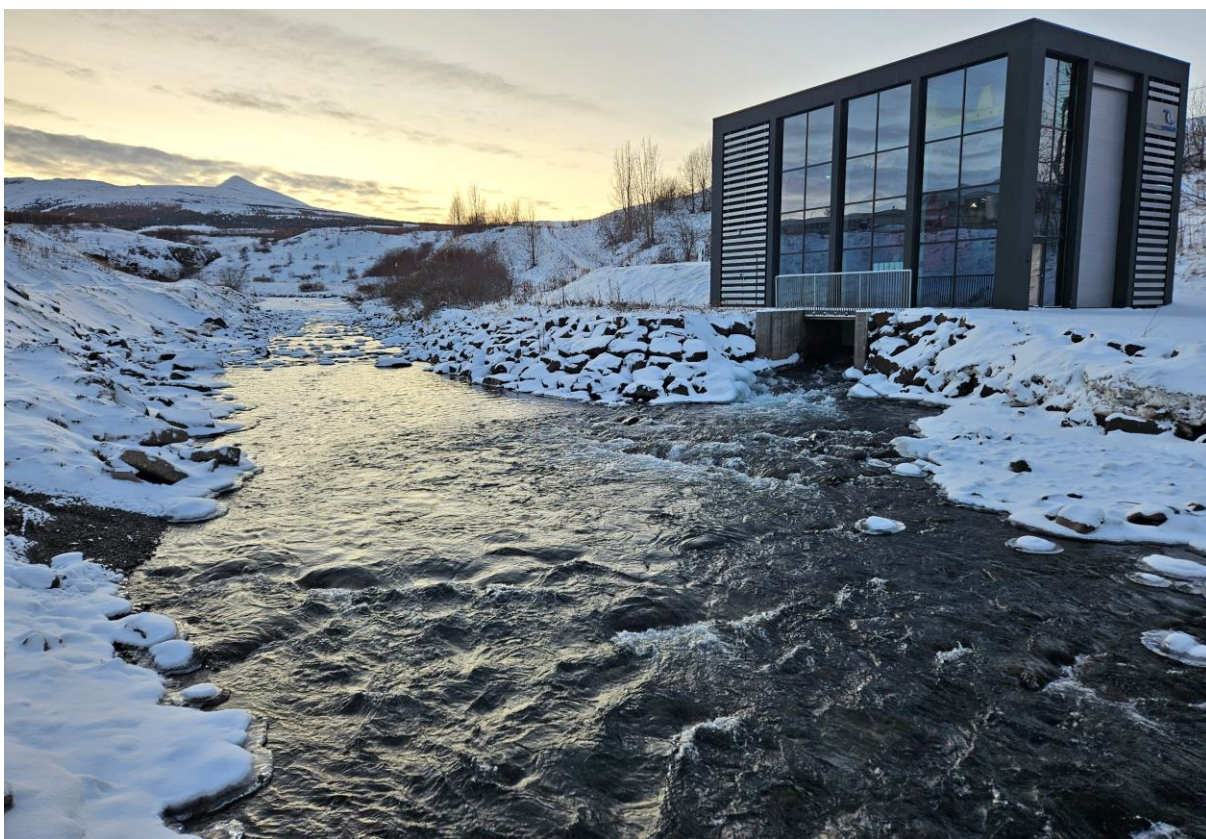
**MYND 4.31** Rennsli við stöðvarhús Glerárvirkjunar II í Eyjafirði í -17°C frosti þann 30. desember 2024. Milli stíflu og stöðvarhúss eru rúmir 6 km. Hér sést rennsli í farveginum í frosthörkum að vetri til.

| <b>MYND 4.31</b> | Rennsli við stöðvarhús Glerárvirkjunar II í Eyjafirði í -17°C frosti þann 30. desember 2024. Milli stíflu og stöðvarhúss eru rúmir 6 km. Hér sést rennsli í farveginum í frosthörkum að vetri til. _____ | 90 |
