## ÁRSKÓGSVIRKJUN Í ÞORVALDSDAL Í DALVÍKURBYGGÐ

Umhverfismatsskýrsla

Árskógsvirkjun í Þorvaldsdal í Dalvíkurbyggð – Umhverfismatsskýrsla

Arctic Hydro hyggst reista allt að 5,0 MW vatnsaflsvirkjun í Þorvaldsdal í Dalvíkurbyggð. Virkjunin mun virkja allt að 5,0 m<sup>3</sup>/s rennsli með 118 m fallhæð. Framkvæmdin felur í sér byggingu stíflu og stöðvarhúss, lagningu slóða og 3.800 m langrar aðrennslispípu. Áætluð efnispörf er 150.000 m<sup>3</sup>.

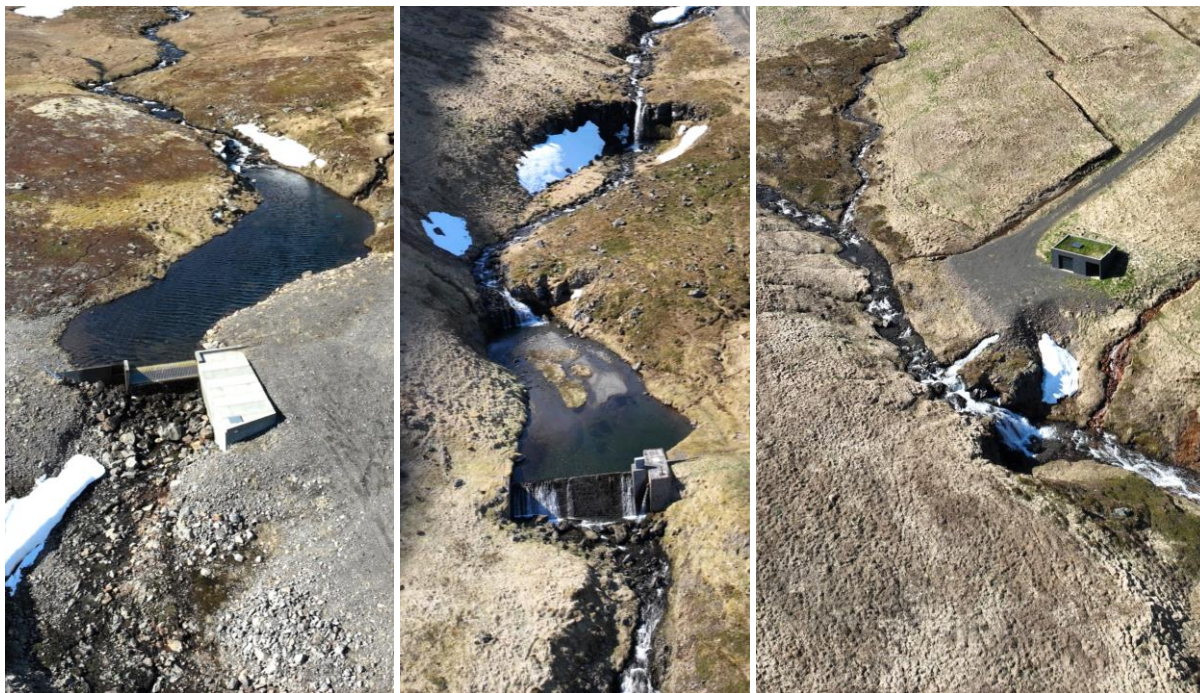
**MYND 4.32** Úlfsárvirkjun á Vestfjörðum. Til vinstri sést inntakið þegar ekkert rennur um yfirfall og farvegur er þurr strax neðan stíflu. Fyrir miðju er rennsli við gamalt vatnsból um 1 km neðan inntaks, og til hægri sést hvar vatn kemur aftur út í farveg frá stöðvarhúsi um 2 km neðan inntaks. Farvegur er ekki þurr nema allra næst stíflu og við stöðvarhús er vatn bakka á milli.

Skert rennsli milli stíflu og stöðvarhúss er óhjákvæmilegt, slíkt er eðli vatnsaflsvirkjana. Sá árkafla er þó með fábrotið botndýralíf enda vatn kalt og næringarefnasnautt og er ekki hentugur fyrir fiska sökum stórgrýttis botns og halla í farvegi. Á tímabilum þegar miðlun er virk munu áhrif virkjunarinnar á vatnafar hins vegar ná lengra niður farveginn. Algengast er að miðlun sé nýtt til sveiflujöfnunar með því að jafna rennsli yfir sólarhringinn og eykur þannig stöðugleika í raforkuframleiðslu, t.d. á vorin og haustin þegar næturfrost dregur úr rennsli á nóttunni, en sólbráð á daginn eykur rennsli. Einnig býður miðlun upp á möguleikann að draga úr framleiðslu að nóttu til að anna betur eftirspurn að degi til, ennfremur að fylgja sveiflum í eftirspurn dagsins.

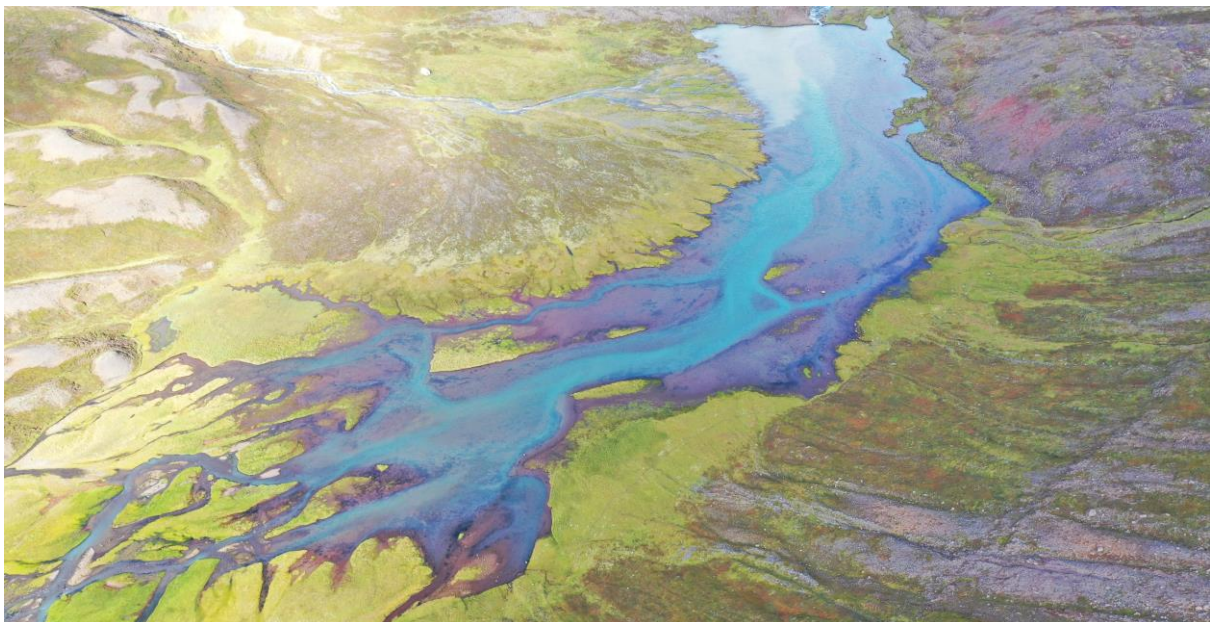
**MYND 4.41** Loftmynd af núverandi lóni í Þorvaldsdalsá. Ekki ber á mól, áreyrum eða öðrum framburði eftir 30 ár.

- Það er 12 ha lón um 3 km ofar í ánni sem grípur allan grófari framburð sem fellur þar til botns. Lón Árskógsvirkjunar fær því einungis framburð frá stuttum árkafla milli lónanna.
- Framburður í Þorvaldsdalsá virðist vera lítill.
  - Núverandi lón hefur verið í ánni í um 30 ár og ekki ber á miklum framburði í því.
  - Árbakkar neðan núverandi lóns eru grónir og stöðugir og lítið um malareyrar, sem bendir til að framburður sé lítill.
  - Ós árinna er ber merki um lítinn framburð.

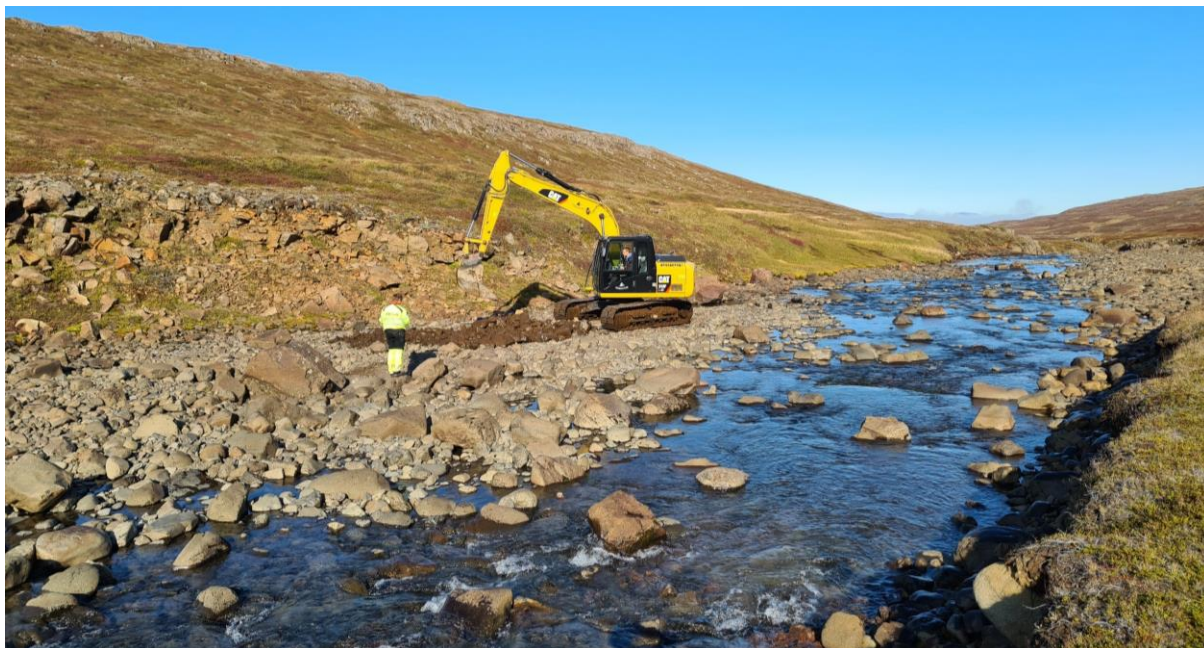
**MYND 4.42** Jarðkönnunarhola í stíflustæði Gilsár á Austurlandi. Það að grafið sé nálægt á er ekki sjálfkrafa ávísun á að hún gruggist.

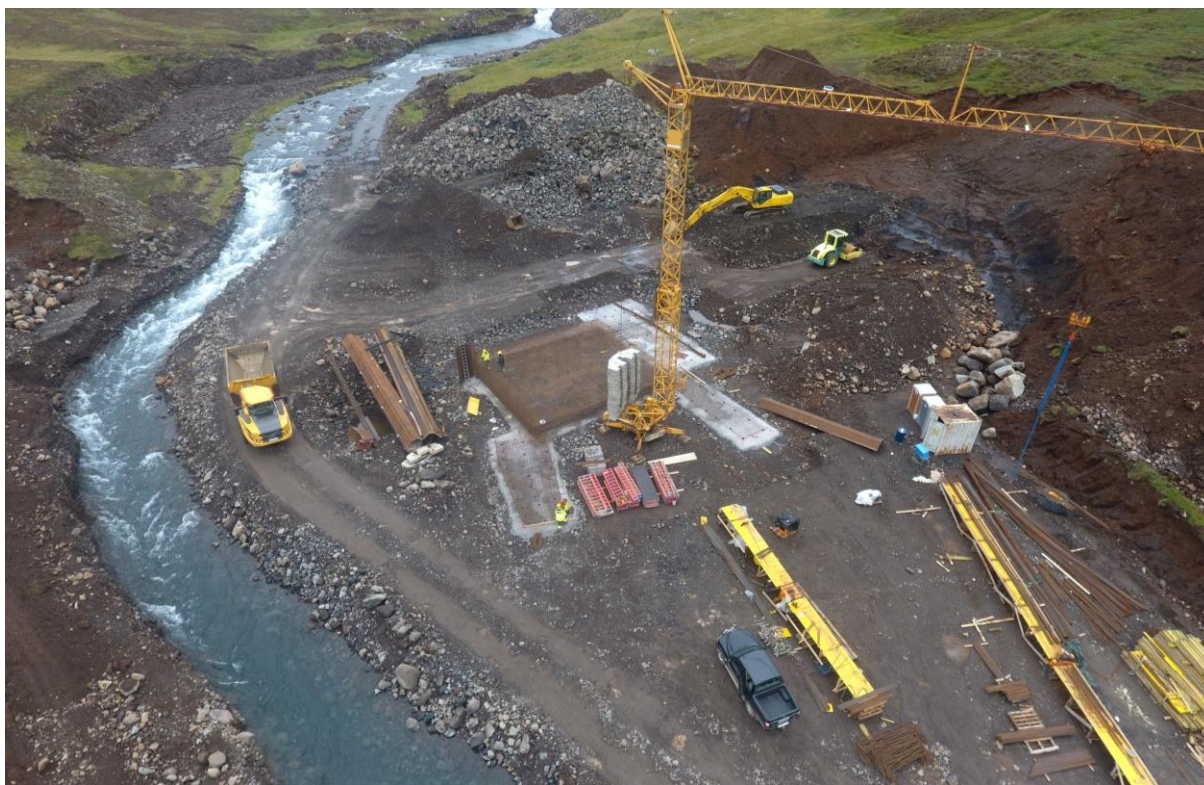
**MYND 4.43** Á framkvæmdatíma eru ár settar í farveg til að halda þeim frá framkvæmdasvæði. Engin gruggmyndun verður nema meðan á færslu stendur. Mynd frá Hólsvirkjun á framkvæmdatíma í ágúst 2019.

Við efnistöku í lónstæði er ánni veitt til hliðar í farveginum á meðan tekið er efni úr áreyrum. Við það gruggast áin tímabundið. Þegar horft er til þess að áin verður gruggug oft á ári af náttúrulegum orsökum, einkum í leysingum þegar allar lækir og hliðarár eru gruggugar jafnvel dögum saman, er ein staðbundin og tímabundin uppspretta gruggs ekki talin hafa teljandi áhrif á lífríki Þorvaldsdalsár.

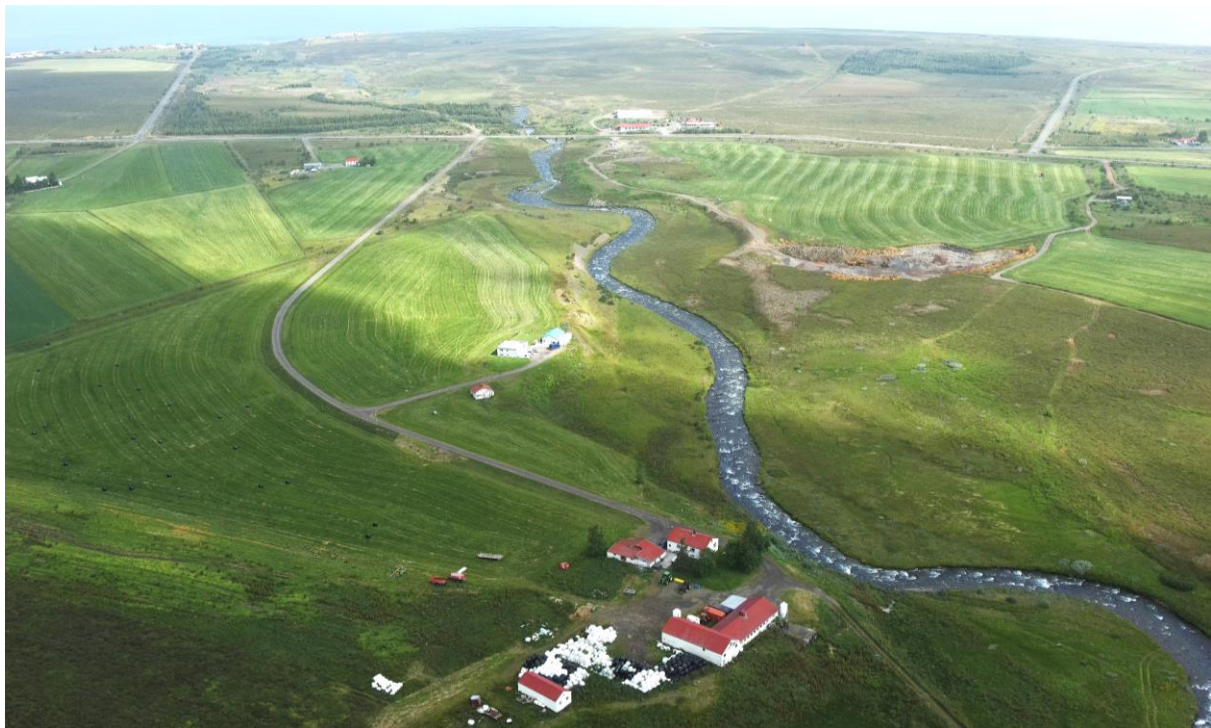
**MYND 4.46** Stöðvarhúsið verður niðri í byggð, um miðja mynd undir brekkubrúnni á flatanum vinstra megin við námuna. Horft í NA niður ána, Árskógssandur sést við sjóinn uppi til vinstri.

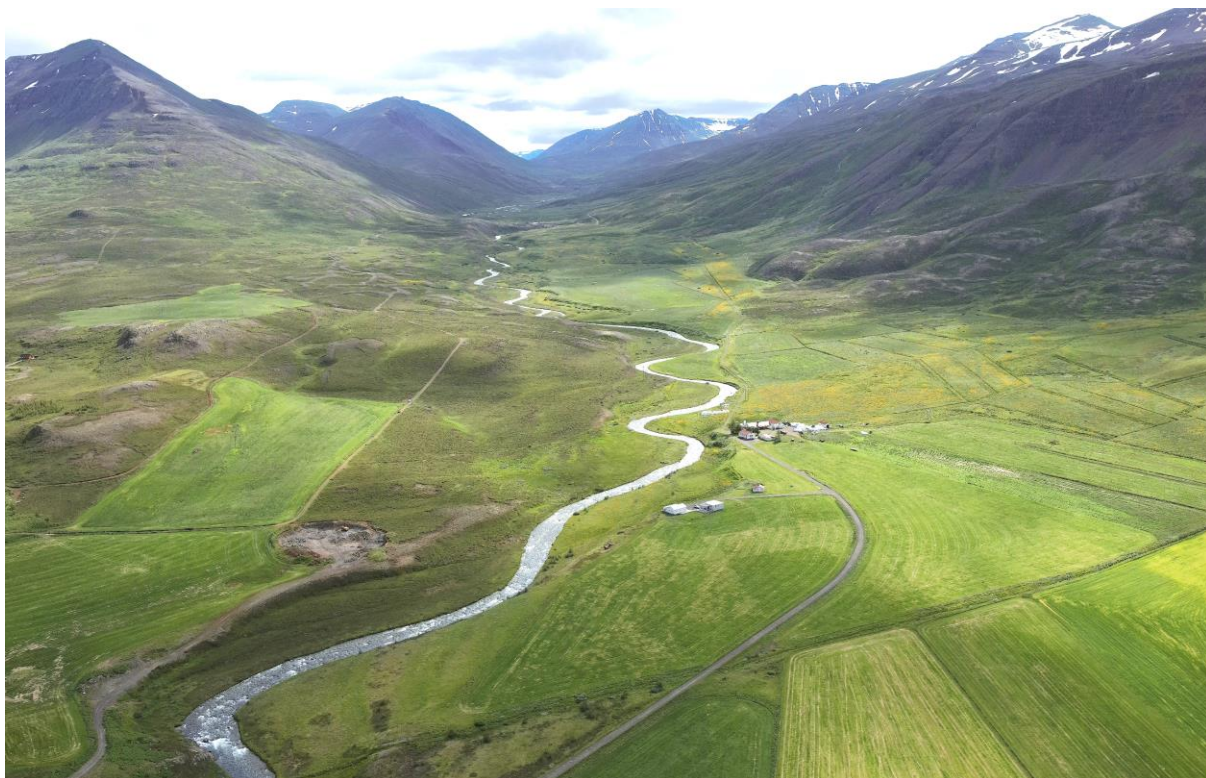
**MYND 4.47** Stöðvarhús verður undir brekkubrúninni á flatanum neðan við námuna. Horft til suðurs inn Þorvaldsdal.

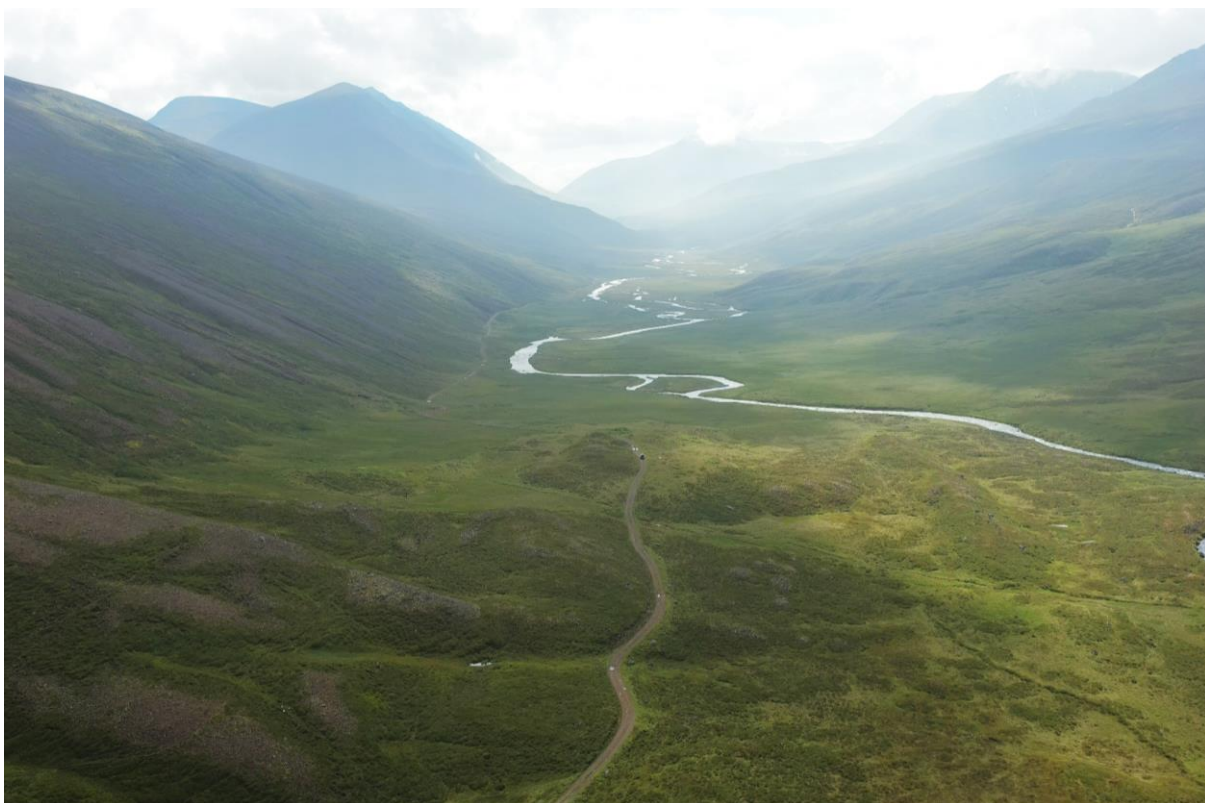
**MYND 4.49** Á flatanum fyrir miðri mynd verður stífla og lón, innan við hólana fremst á myndinni. Horft í suður inn Þorvaldsdal.

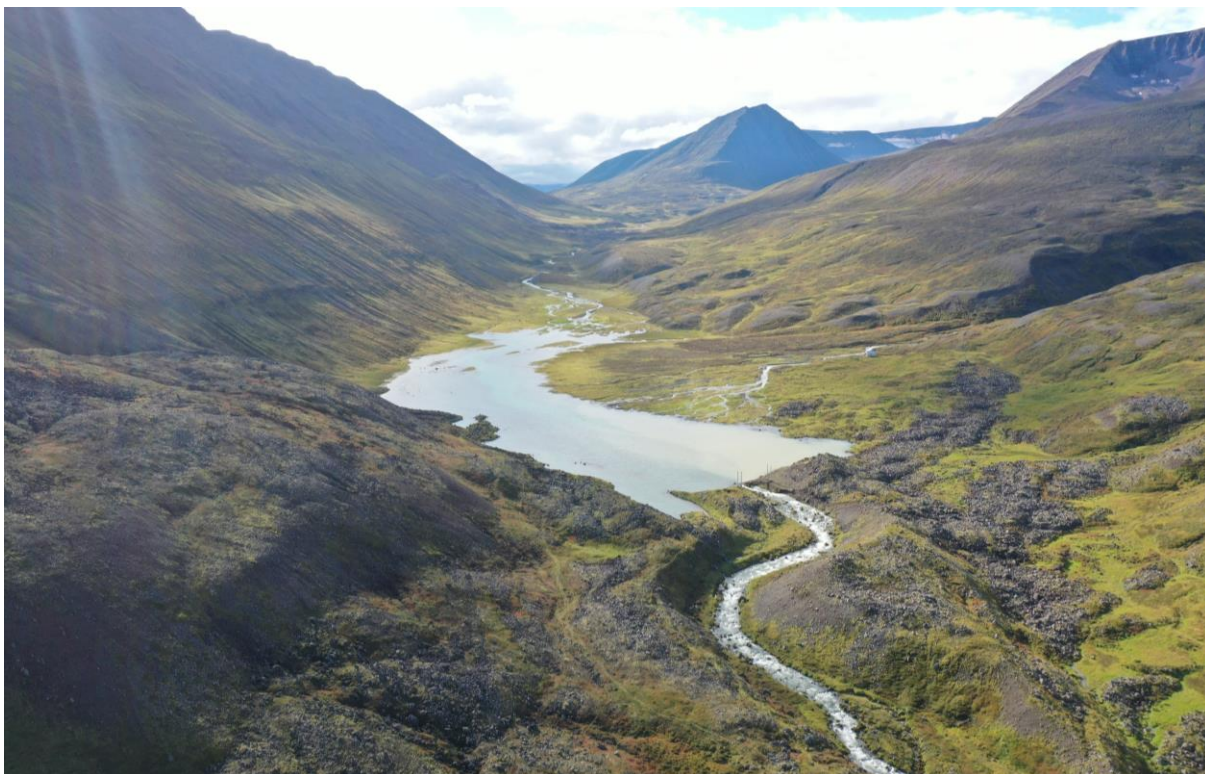
**MYND 4.50** Núverandi manngert lón í innanverðum Þorvaldsdal. Horft til suðurs.

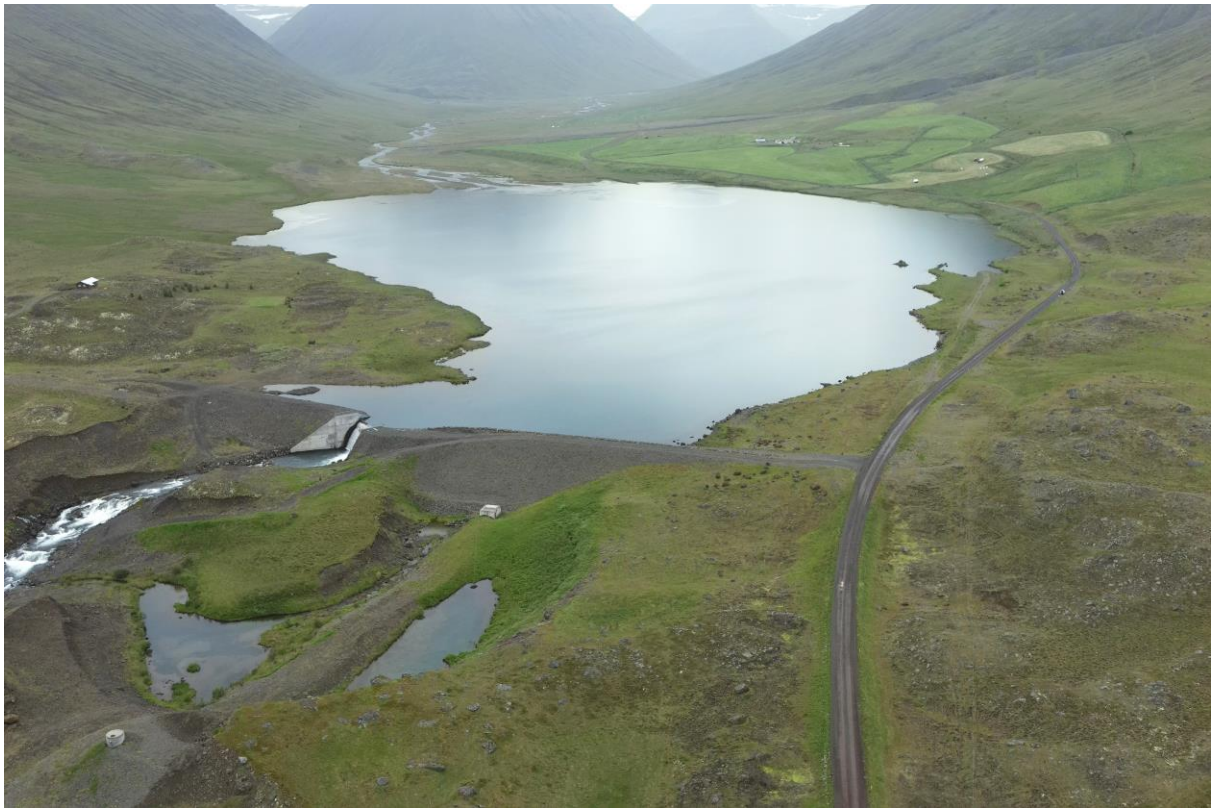
**MYND 4.51** Lón Djúpadalsvirkjunar II er gott dæmi um lón í þröngum jökulsorfnnum fjalladal í Eyjafirði. Stíflan er 260 m löng og lónið er um 40 ha. Til samanburðar verður stífla Árskógsvirkjunar um 450 m löng og lón um 25 ha.

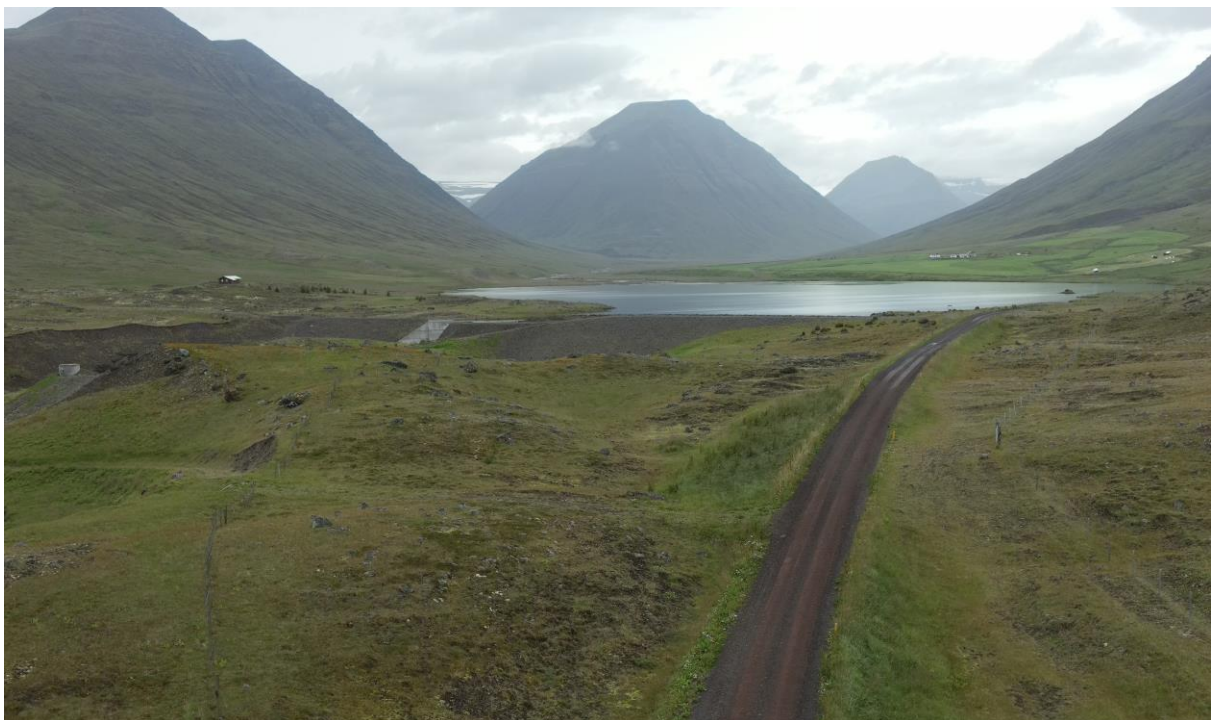
**MYND 4.52** Lón Djúpadalsvirkjunar II er gott dæmi um lón í þröngum jökulsorfnnum fjalladal í Eyjafirði. Hér sést sjónarhorn frá dróna í lítilli flughæð, en þó töluvert ofar en manneskja á jörðinni.

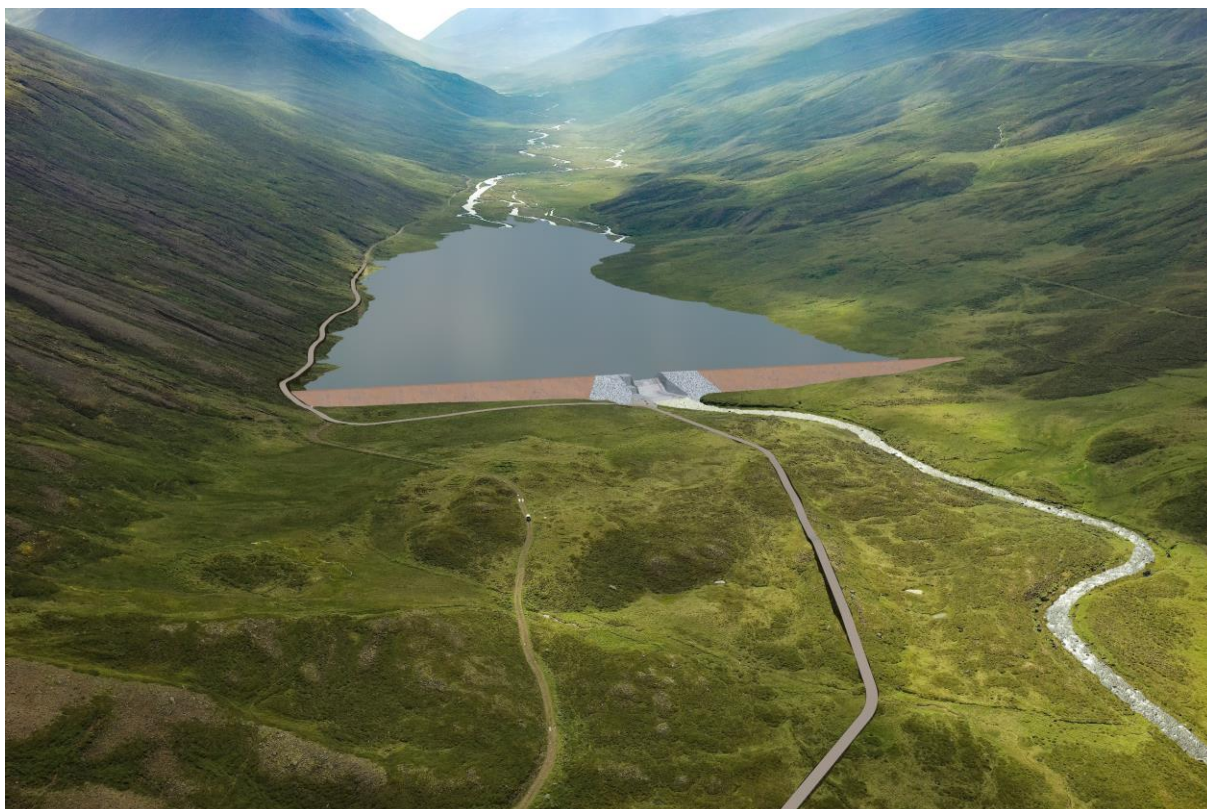
**MYND 4.56** Líkanmynd af fyrirhugaðri stíflu og lóni í hæstu stöðu og rennsli um yfirfall. Fyrst eftir að framkvæmdum lýkur eru jarðvegsvængir stíflunnar ógrónir.

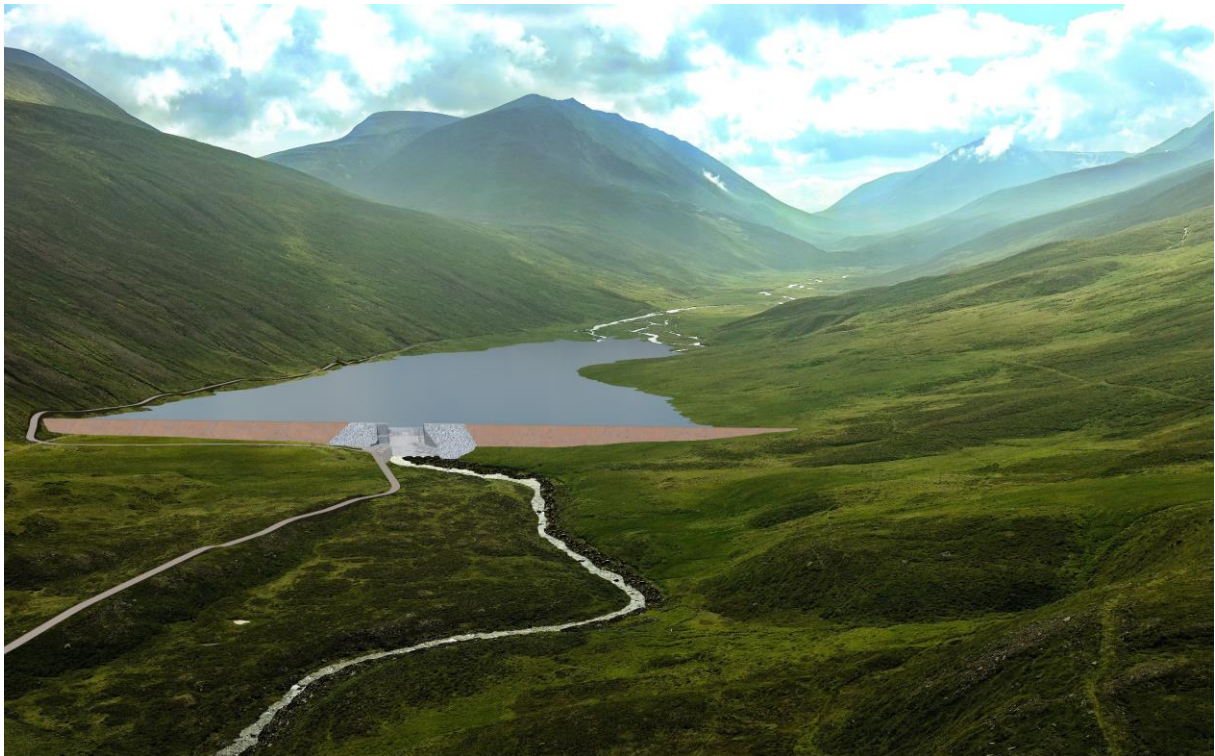
**MYND 4.58** Líkanmynd af fyrirhugaðri stíflu og lóni í hæstu stöðu og lítið rennsli um yfirfall. Séð frá öðru sjónarhorni. Fyrst eftir að framkvæmdum lýkur eru jarðvegsvængir stíflunnar ógrónir.

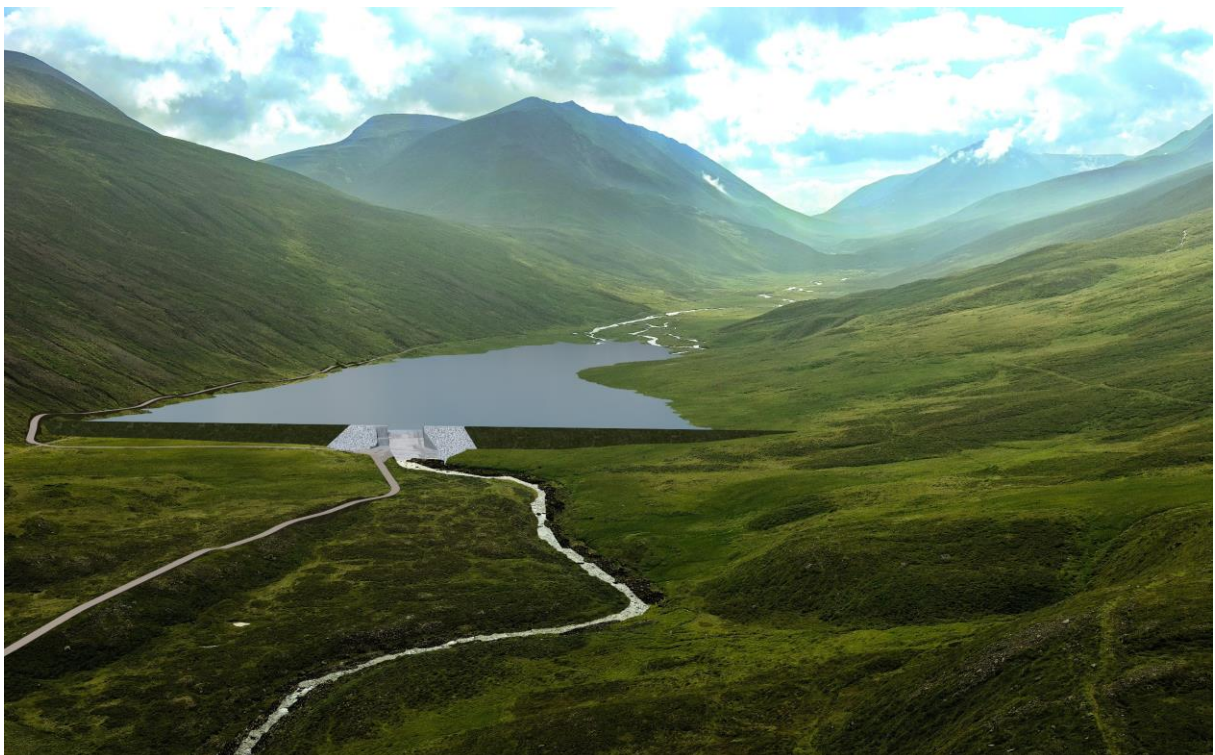
**MYND 4.59** Líkanmynd af fyrirhugaðri stíflu og lóni í hæstu stöðu og lítið rennsli um yfirfall. Séð frá öðru sjónarhorni. Með tíð og tíma munu jarðvegsvængir stíflunnar gróa upp.

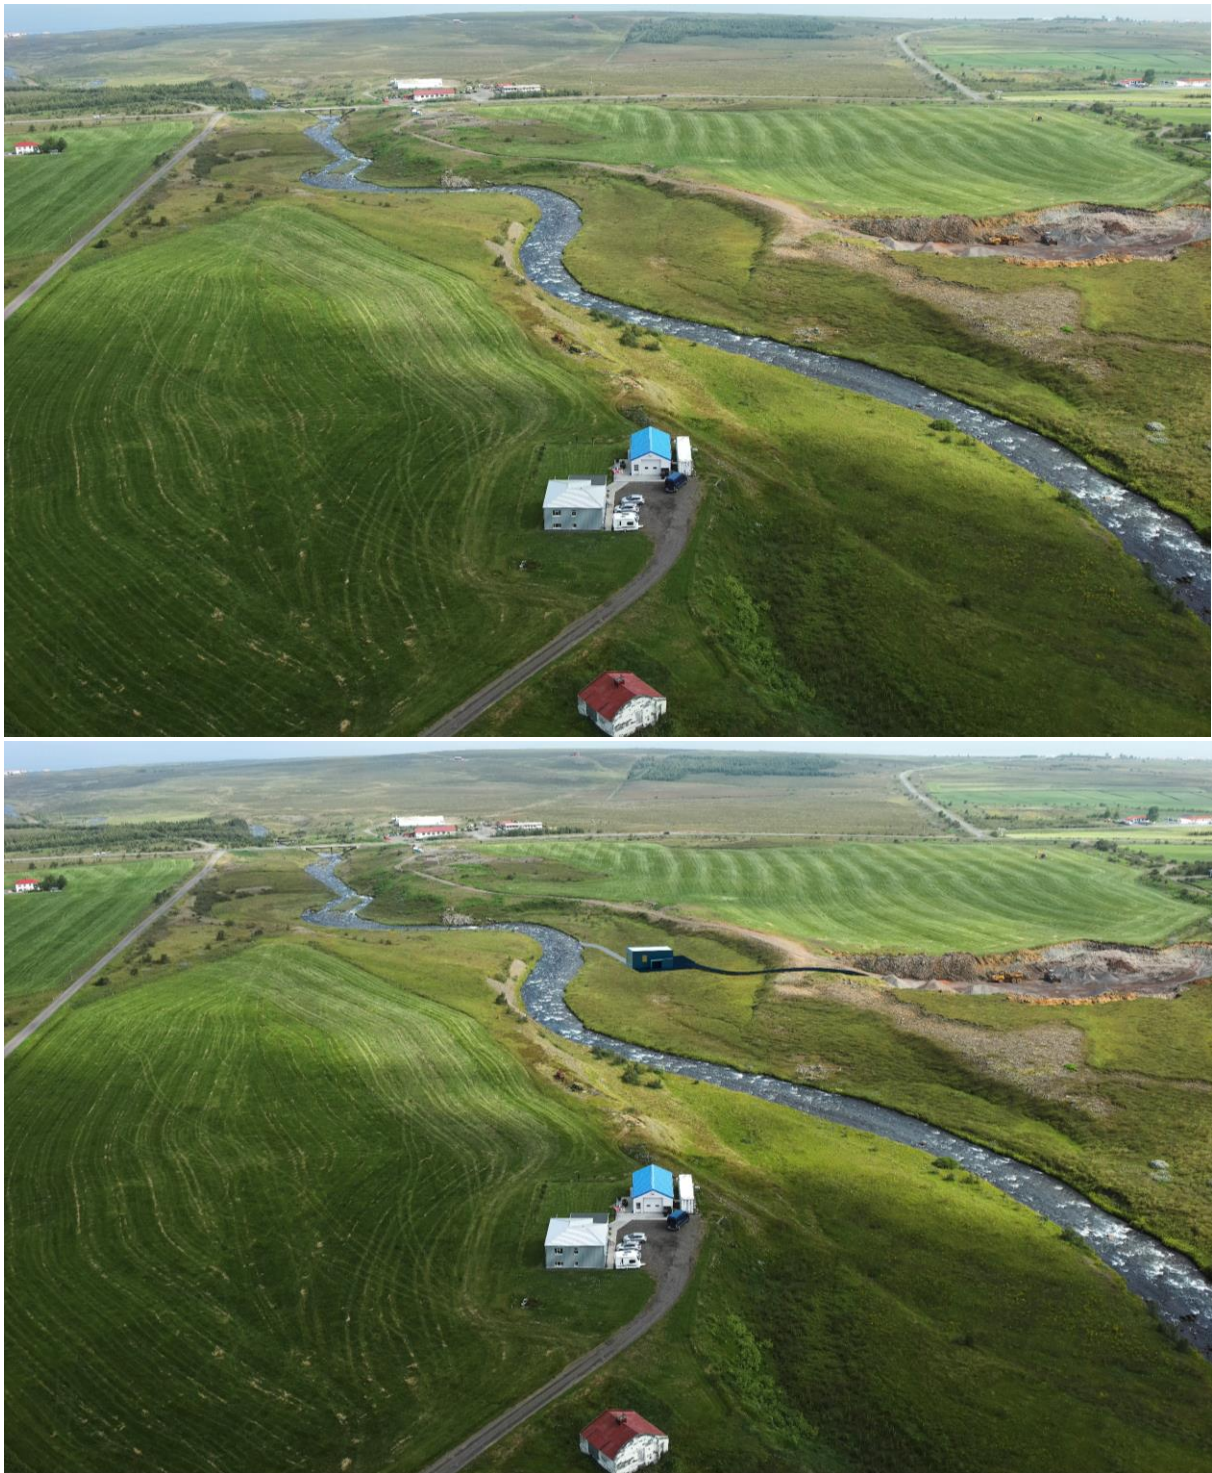
**MYND 4.61** Horft í austur yfir stöðvarhús og næsta nágrenni.

Líkt og sést á myndunum hér að framan er stöðvarhús Árskógsvirkjunar ekki áberandi, auk þess sem það er á byggðu svæði þar sem mannvirki og manngert landslag er nú þegar allt í kring. Ekki er talið líklegt að það vekir sérstaka athygli hjá vegfarendum á leið um svæðið.

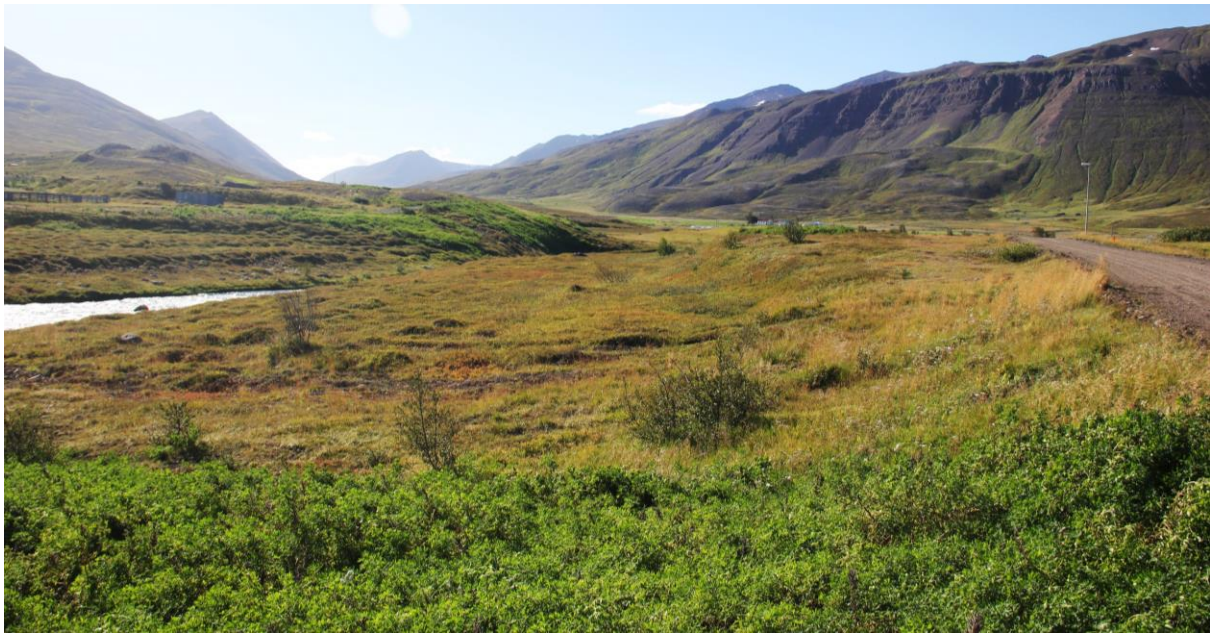
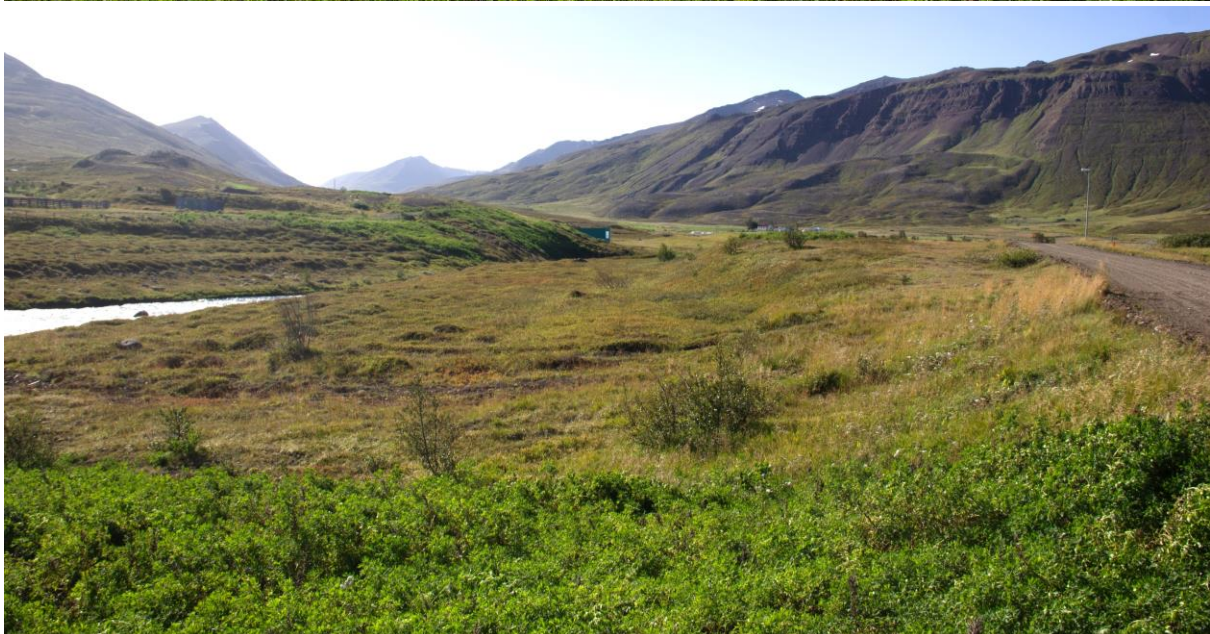
**MYND 4.62** Myndatökustaður 1. Ásýnd í suður að stöðvarhúsi frá Ólafsfjarðarvegi.

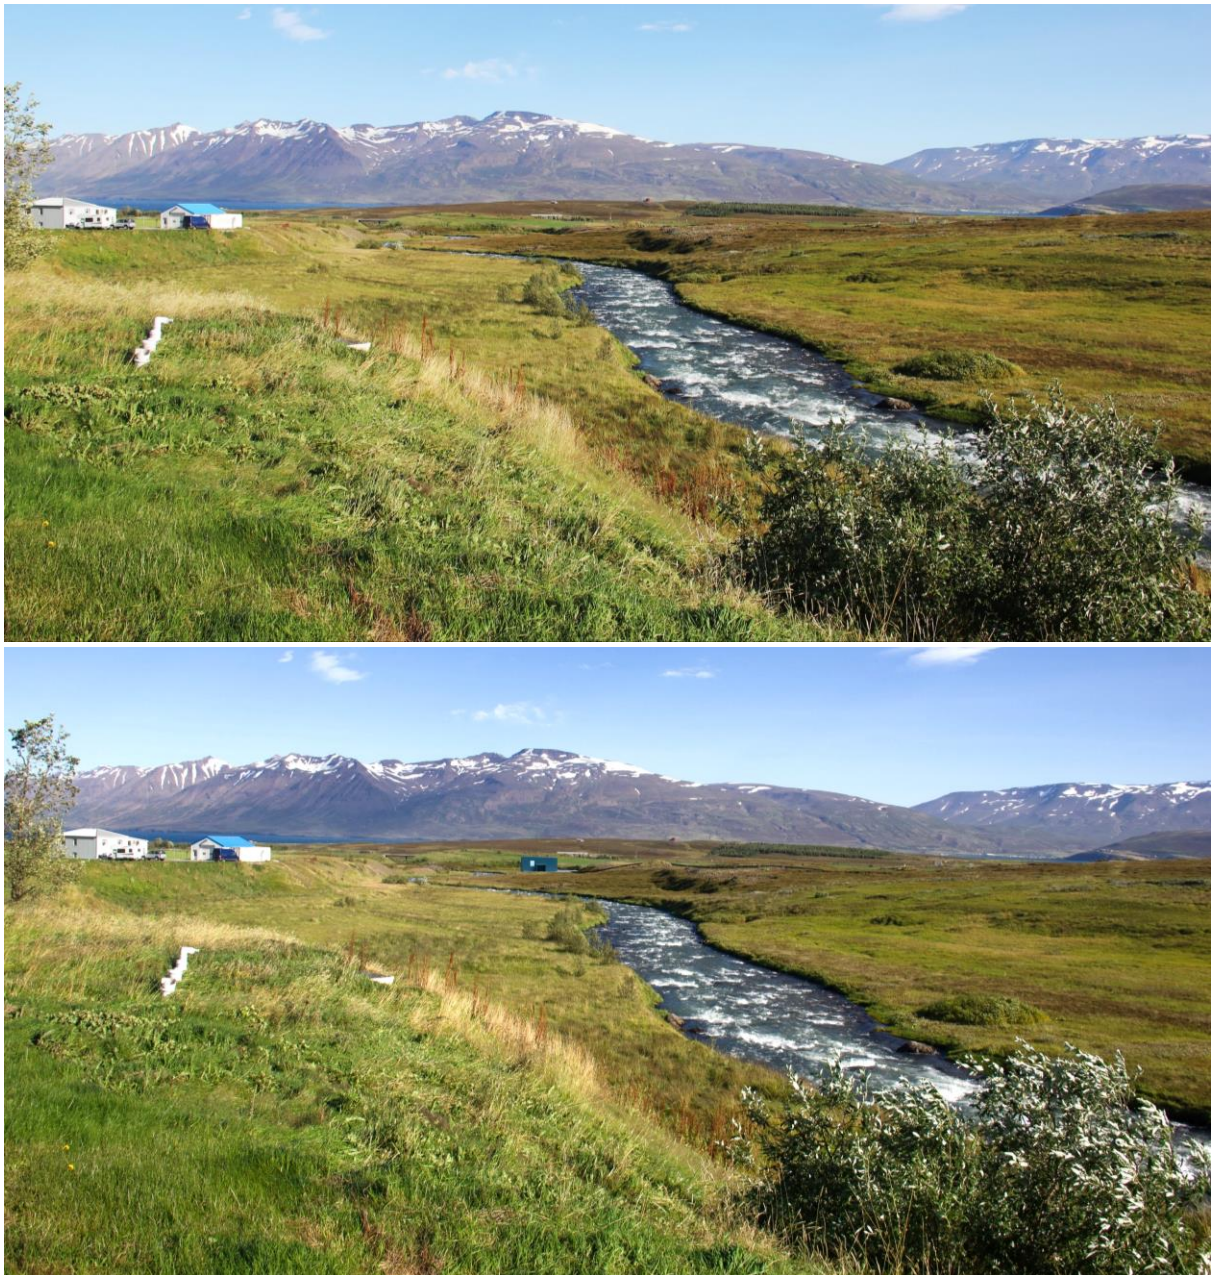
**MYND 4.63** Myndatökustaður 2. Ásýnd frá Brattavöllum í austur að stöðvarhúsi Árskógsvirkjunar.

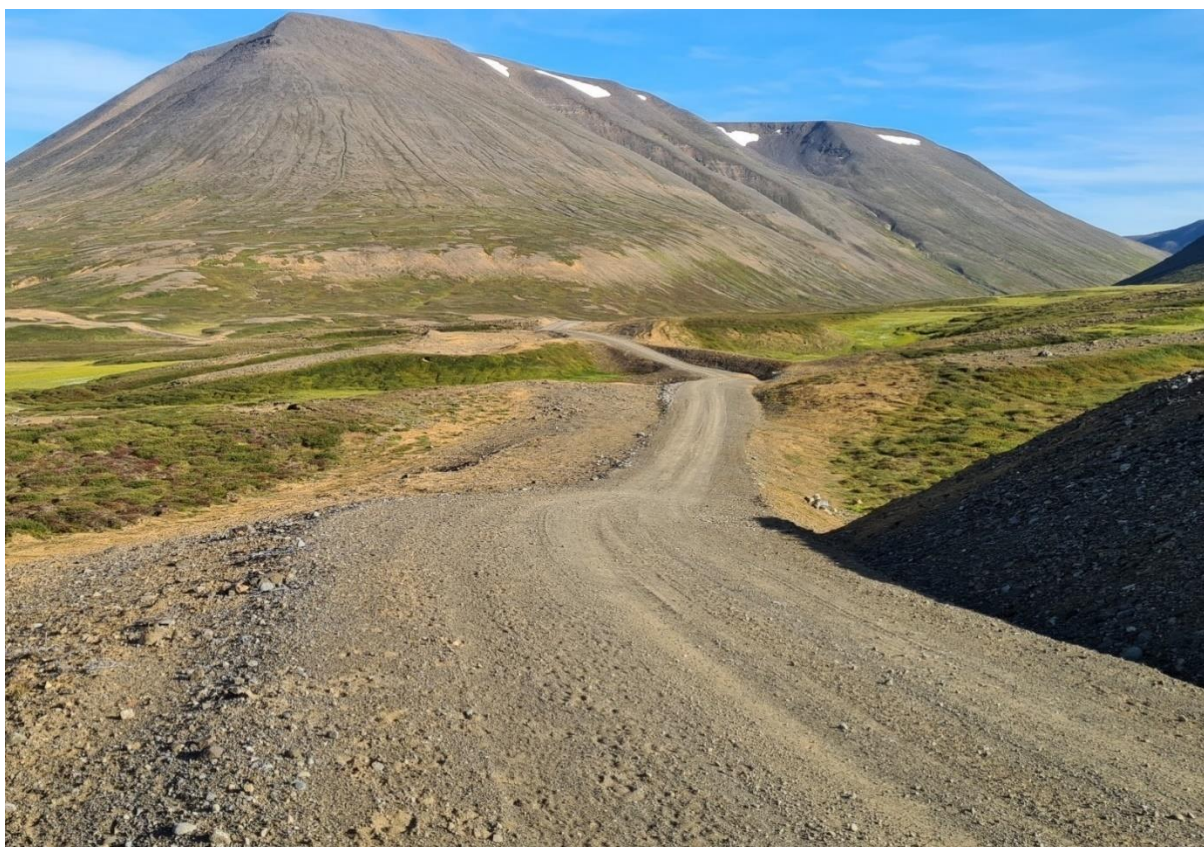
**MYND 4.65** Ásýnd eftir vegi og niðurgrafinni pípu Hólsvirkjunar þremur árum eftir að framkvæmdum lauk.

Þegar farið er upp dalinn fara langflestir eftir núverandi vegi. Leiðin er þó nokkuð hlykkjótt og hæðarbreytingar nokkrar, svo einungis sést lítill hluti hans í einu. Meðfram veginum verður niðurgrafinn aðrennslispípa. Fyrst um sinn verður sýnilegt rasksár, en með tíð og tíma mun það hverfa eftir því sem gróður endurheimtir svæðið eða þá yfirborðið veðrast og fellur inn í umhverfið, bæði hvað áferð og lit varðar.

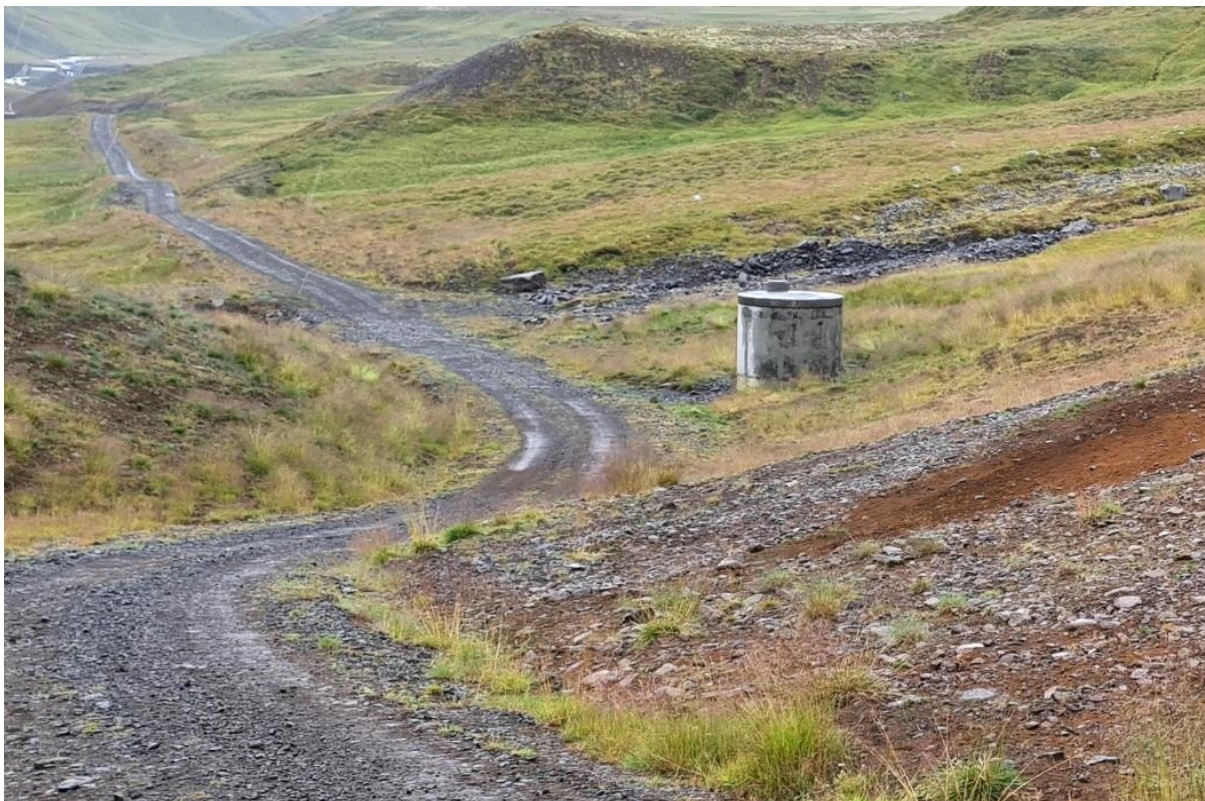
**MYND 4.66** Ásýnd eftir vegi og niðurgrafinni pípu Glerárvirkjunar II. Stíflumannvirki sjást efst til vinstri, mynd tekin í rúmlega 300 m.y.s. fimm árum eftir að framkvæmdum lauk. Steypt mannvirki við veginn er jöfnunarpró virkjunarinnar.

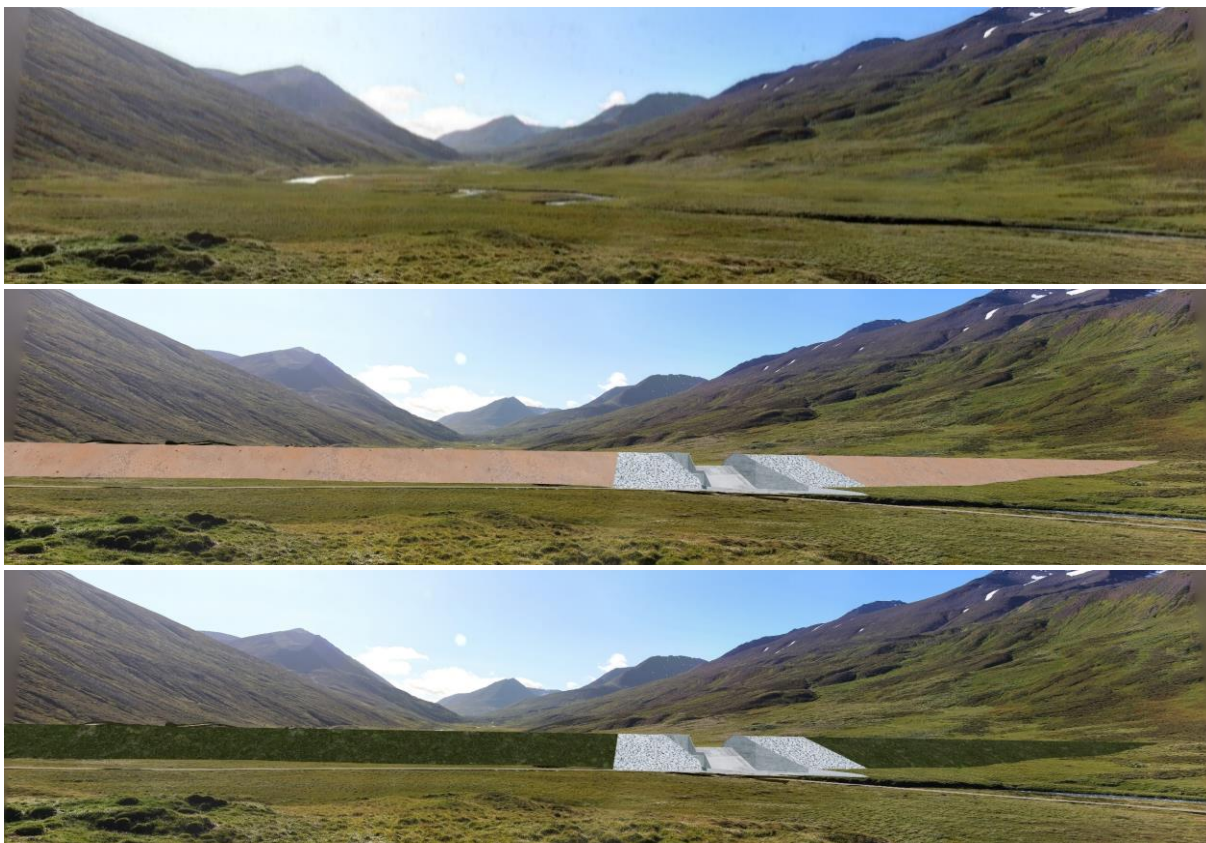
**MYND 4.69** Myndatökustaður 5. Horft í suður frá bæjarstæði Hávarðarstaða. Stífla Árskógsvirkjunar mun blasa við. Fyrst um sinn eru jarðvegsvængir stíflunnar ógrónir en með tíð og tíma gróa þeir upp.

Þegar haldið er áfram upp dalinn kemur á endanum stífla Árskógsvirkjunar í ljós. Sökum mikilla hóla í dalnum er stíflan þó hulin ásýnd þar til komið er nær alveg upp að henni. Ásýndarmynd er því sýnd frá bæjarstæði Hávarðarstaða, en það er sá áningarstaður í Þorvaldsdal þar sem líklegast er að fólk stoppi, og þar blasir stíflan við. Einnig eru sýndar raunmyndir frá sambærilegri virkjun til að gefa hugmynd um ásýnd.
