## ÁRSKÓGSVIRKJUN Í ÞORVALDSDAL Í DALVÍKURBYGGÐ

Umhverfismatsskýrsla

Árskógsvirkjun í Þorvaldsdal í Dalvíkurbyggð – Umhverfismatsskýrsla

Arctic Hydro hyggst reista allt að 5,0 MW vatnsaflsvirkjun í Þorvaldsdal í Dalvíkurbyggð. Virkjunin mun virkja allt að 5,0 m<sup>3</sup>/s rennsli með 118 m fallhæð. Framkvæmdin felur í sér byggingu stíflu og stöðvarhúss, lagningu slóða og 3.800 m langrar aðrennslispípu. Áætluð efnispörf er 150.000 m<sup>3</sup>.

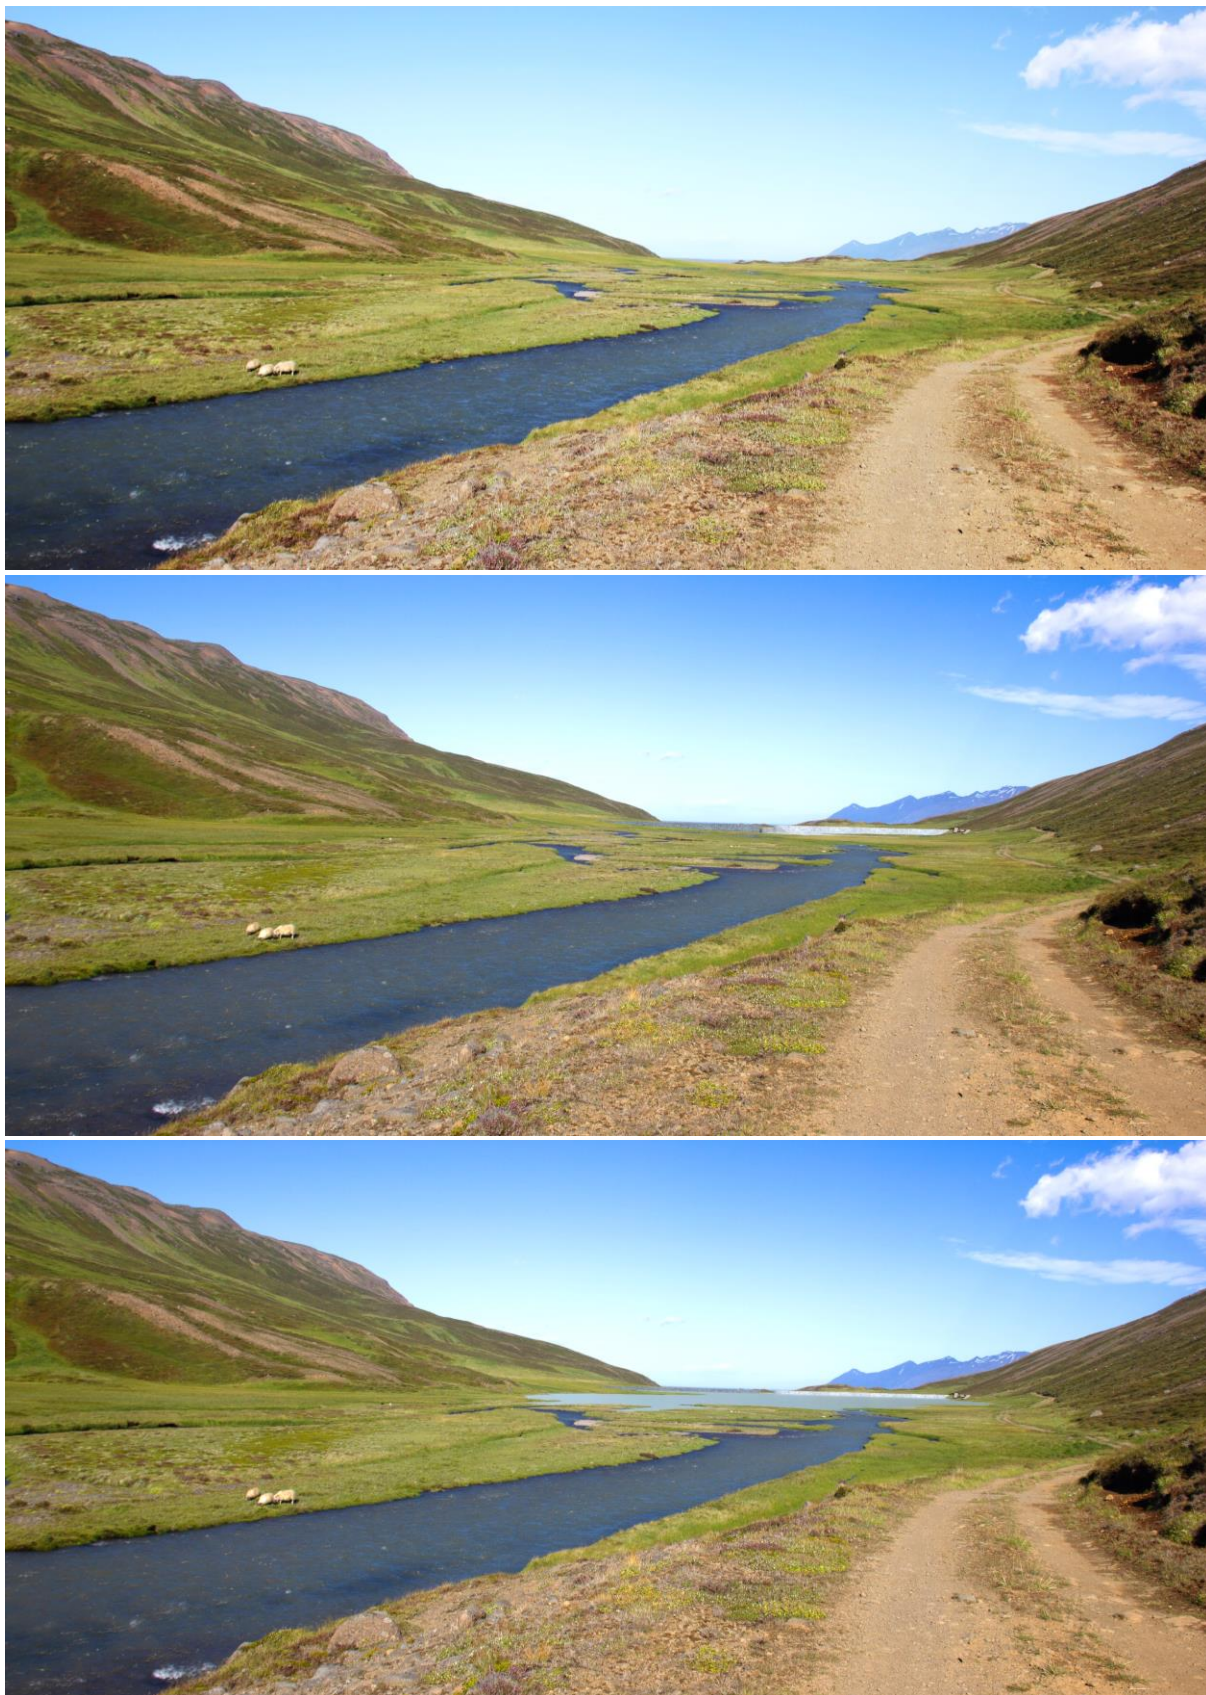
**MYND 4.70** Myndatökustaður 6. Ásýnd í norður út dalinn þegar komið er að lóni úr suðri. Lón sýnt í hæstu og lægstu stöðu.

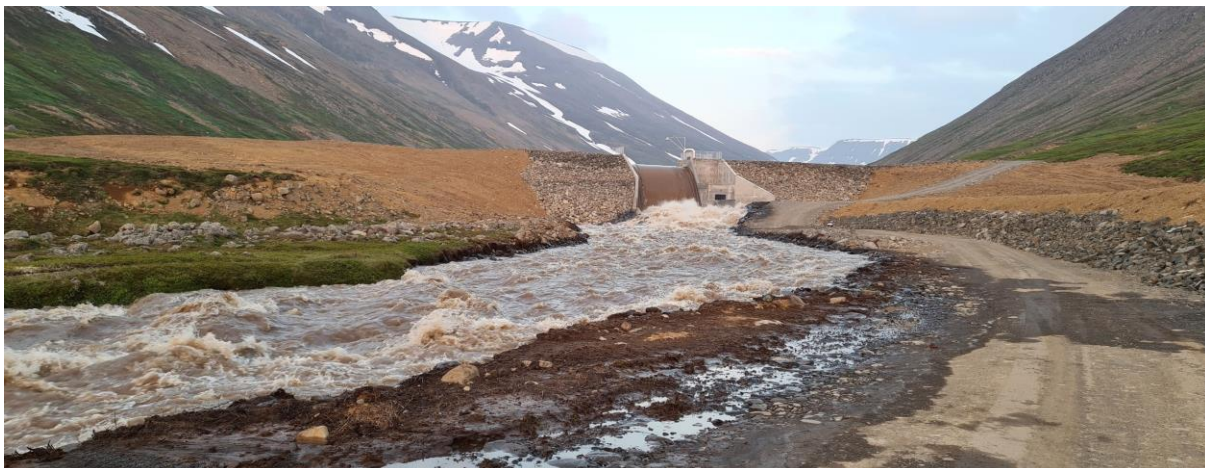
**MYND 4.71** Ásýnd jarðvegsstíflu með steypu yfirfalli þegar staðið er beint fyrir framan stíflu. Mynd tekin 2021, fyrsta sumar eftir að framkvæmdum við Hólsvirkjun lauk.

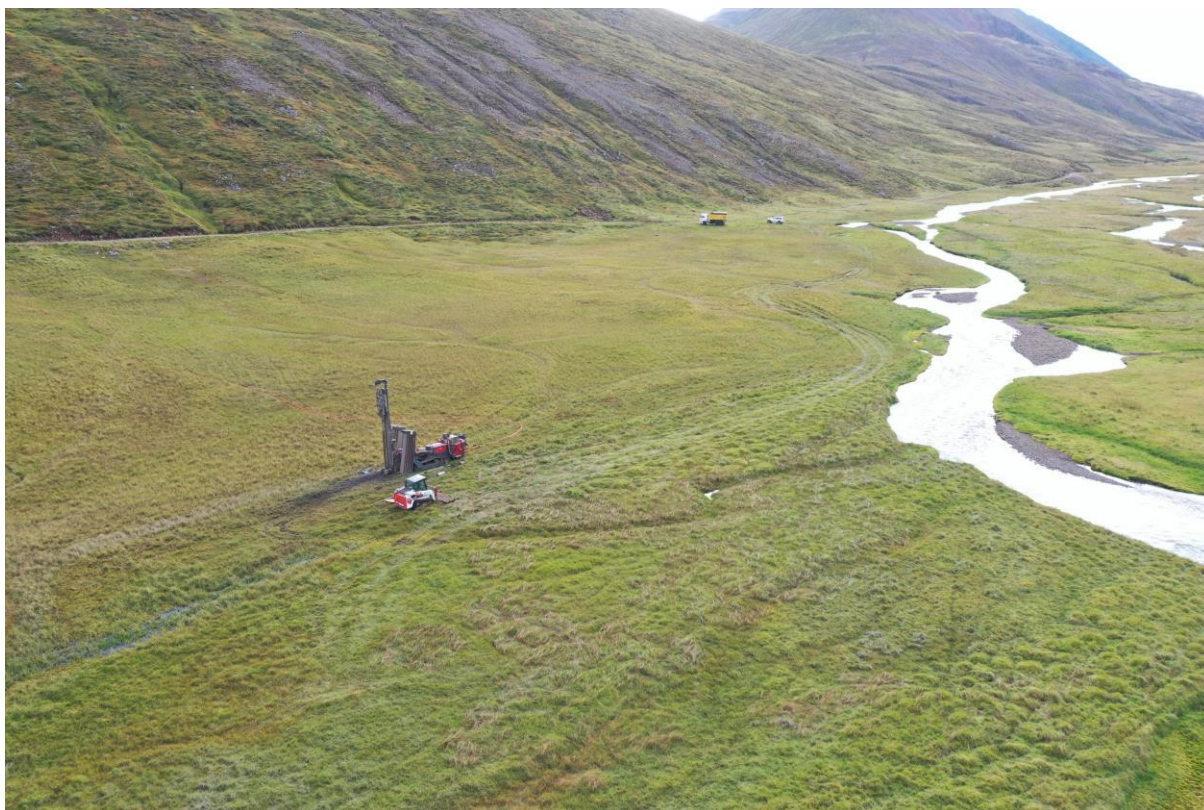
**MYND 4.86** Jarðhitaleit Norðurorku í fyrirhuguðu lónstæði Árskógsvirkjunar í september 2025.

Síðsumars 2025 stóð Norðurorka fyrir tilraunaborunum á nokkrum stöðum í Þorvaldsdal í leit að heitu vatni, en þar er fyrirtækið með rannsóknarleyfi. Var einkum borað í og við fyrirhugað lónstæði og komu boranir vel út. Til stendur að halda áfram með rannsóknir og þróa svæðið með tilliti til mögulegrar nýtingar á jarðhita.

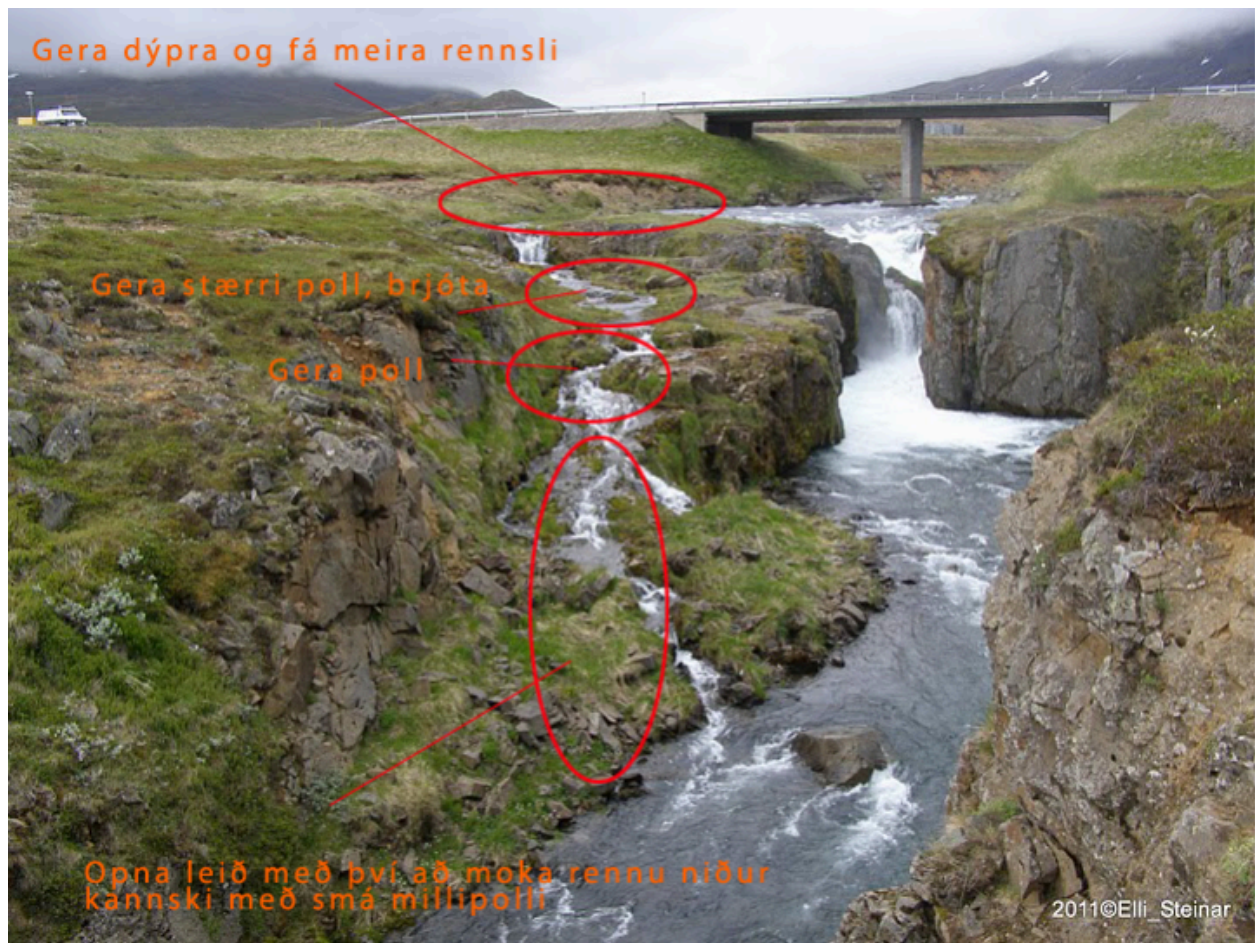
**Mynd 3** Hugmyndir að fiskstiga í Þorvaldsdalsárfossi, (Erlendur Steinar 2011)

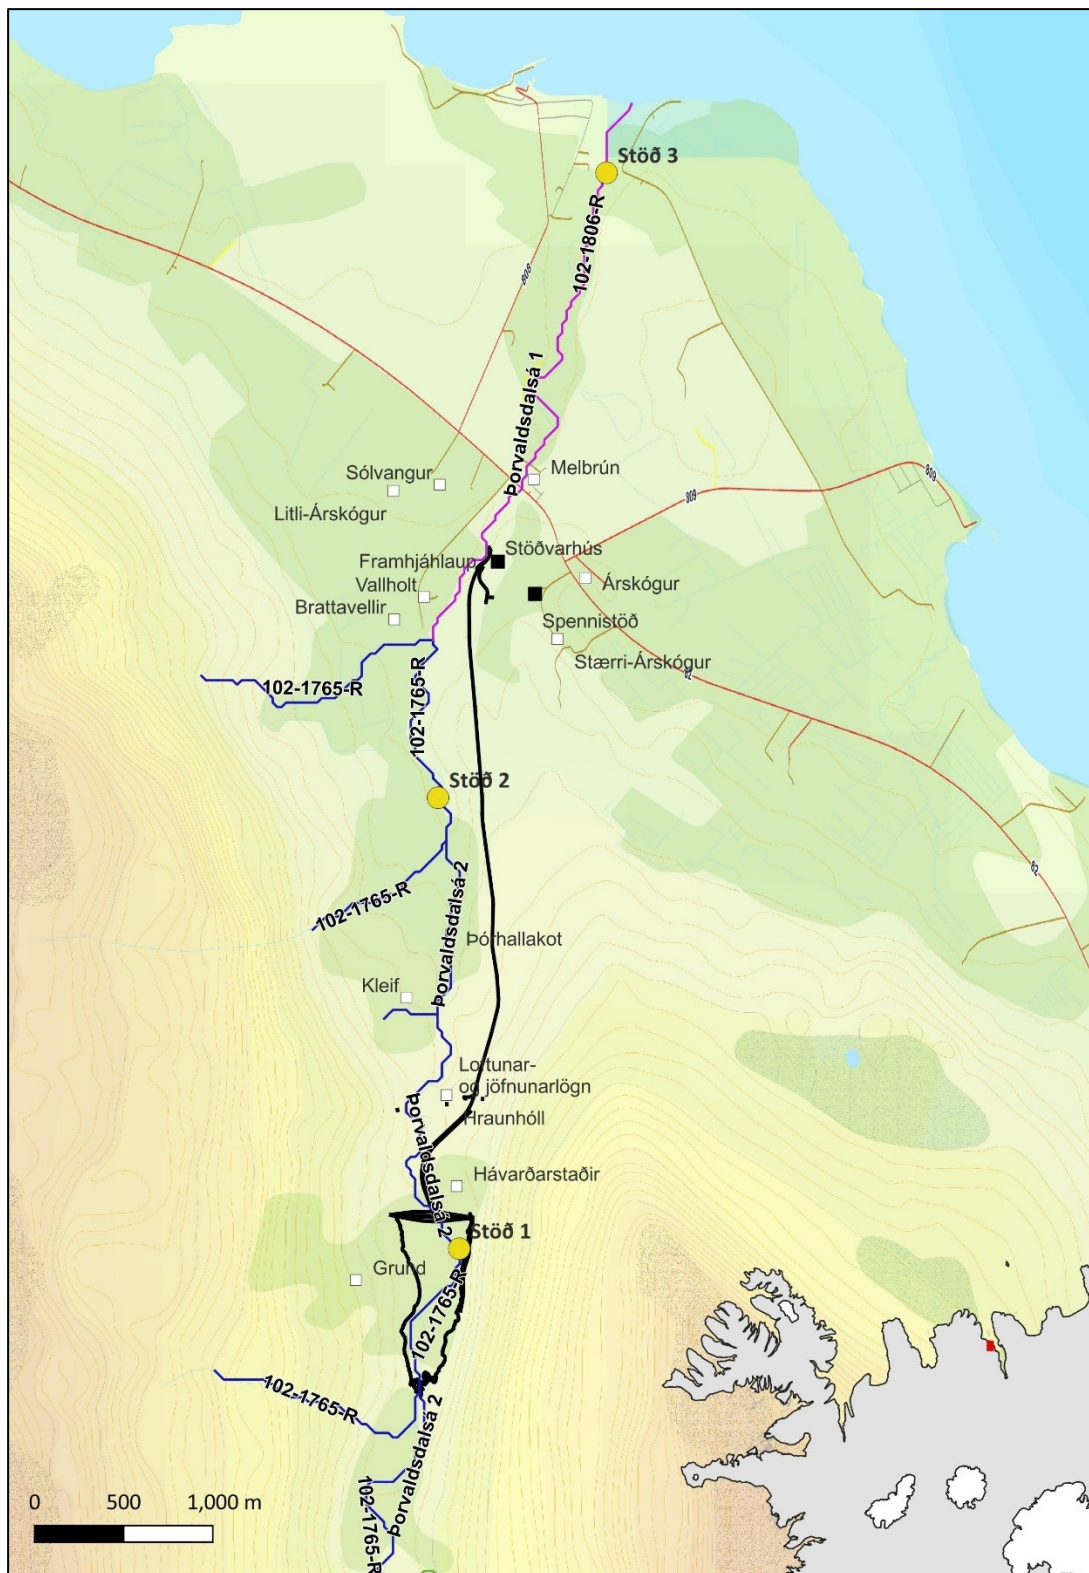
1. mynd. Skipting straumvatnsins Þorvaldsdalsá upp í vatnshlot, sýnatökustöðvar (Stöð 1-3) vegna lífríkisrannsóknna 2024 og fyrirhugaðar framkvæmdir (táknaðar með svörtum línum og boxum).-  
Bakgrunnskort: Náttúrufræðistofnun (e.d.). Vatnshlot: Veðurstofa Íslands og Hafrannsóknastofnun (e.d.). Mannvirki vegna fyrirhugaðrar framkvæmdar: Snævarr Örn Georgsson, gögn fengin í tölvupósti þann 10. júní 2025.

Rannsóknir fóru fram dagana 3. og 4. september 2024 á tveimur stöðvum í Þorvaldsdalsá 2 (stöð 1 og 2) og einni stöð í Þorvaldsdalsá 1 (stöð 3). Fyrri daginn voru sýni tekin á stöð 1 en seinni daginn voru tekin sýni á stöðvum 2 og 3 (1. mynd og Tafla 1).

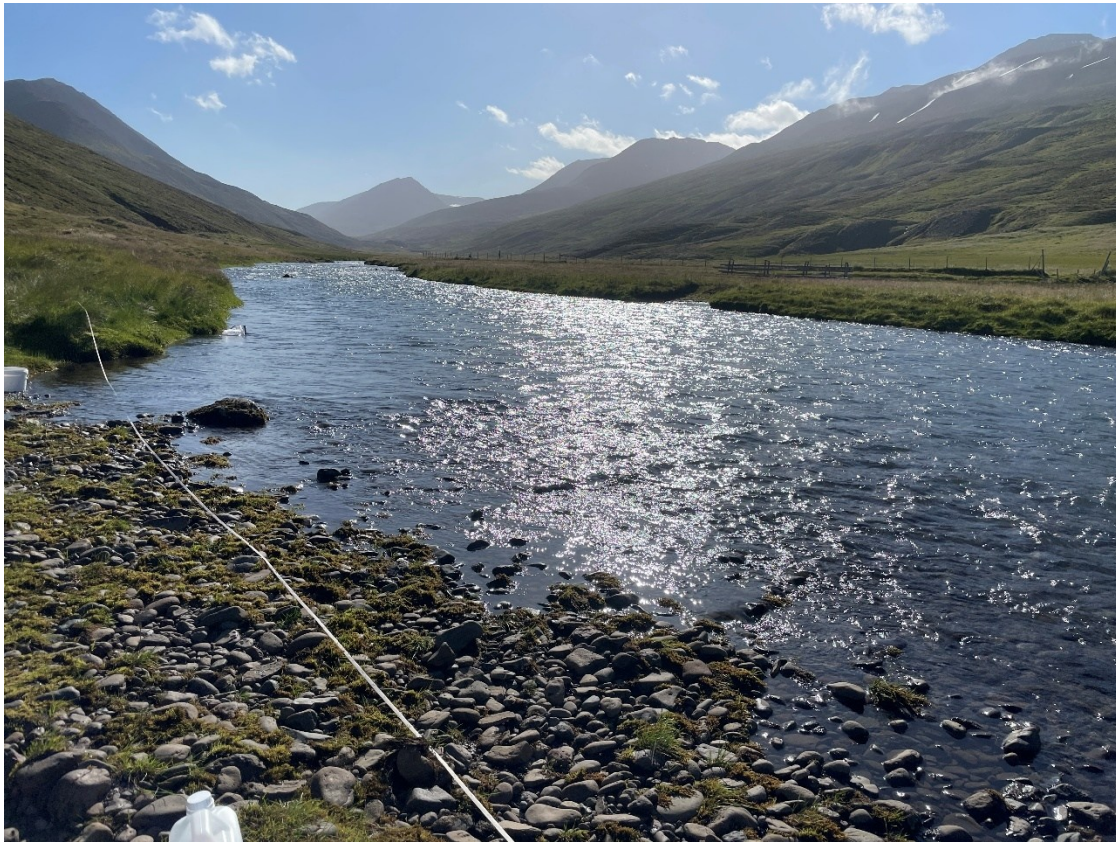
Við sýnatöku á hryggleysingjum var 15 m svæði afmarkað meðfram árfarveginum þar sem sýnataka fór fram á tilviljunarhnitum (2. mynd). Tilviljunarhnitin gáfu til kynna hvar á skilgreindu 15 m svæði meðfram árbakkanum og hvar í árfarveginum (hornrétt á straumstefnu) ætti að taka sýni. Hryggleysingjum var safnað á 10 stöðum með Surber sýnataka með rammaop 25x25cm og netpoka með möskvastærð 250  $\mu\text{m}$ . Á hverju tilviljunarhniti var sýnatakinn settur niður á árbotninn og rótað upp með höndum innan rammans í 30 sek. Áður en byrjað var að róta voru steinar sem voru um 5 cm eða stærri í þvermál fjarlægðir innan rammans, settir í 10 L fötu og yfirborð þeirra burstað með mjúkum bursta. Allt sem kom í netpokann sem og það sem kom af yfirborði steinanna var svo sameinað í sýnadós sem var merkt með staðsetningu og dagsetningu (Jón S. Ólafsson o.fl., 2022).

2. mynd. Afmörkun sýnastöðvar 1 í Þorvaldsdalsá (Ljósmynd. Erlín Emma Jóhannsdóttir).

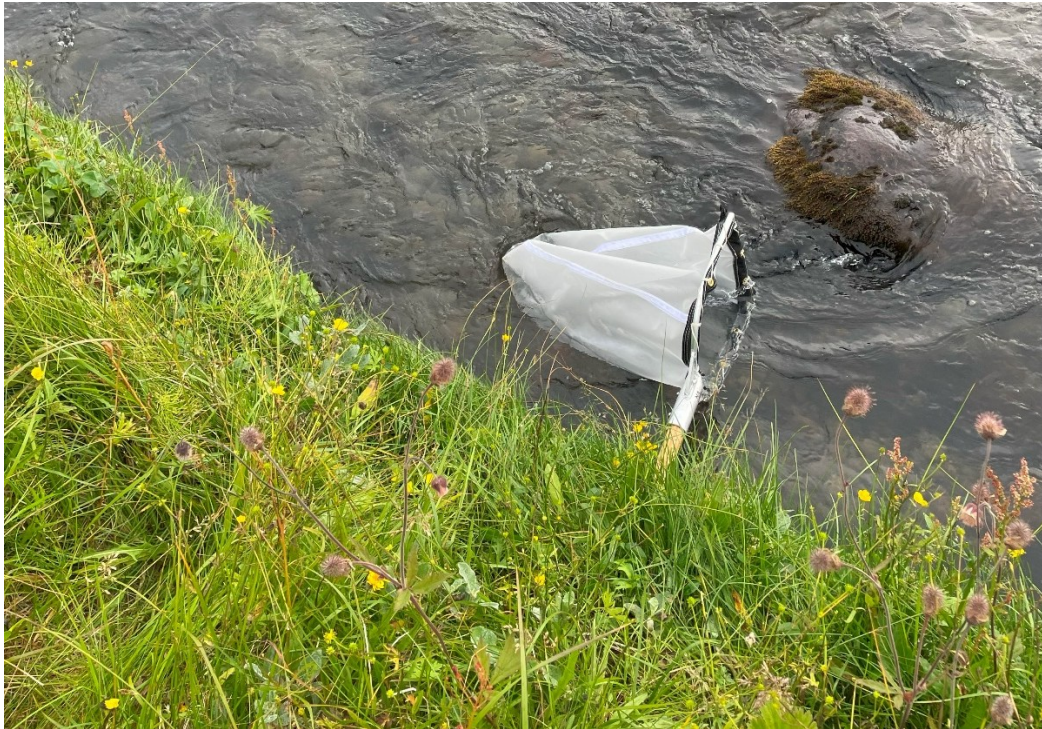
Skaftháfi var komið fyrir efst á hverri stöð og hann látinn liggja í vatninu í 30 mínútur til að safna púpuhömum rykmýs (3. mynd). Þegar háfs var vitjað var einnig háfað meðfram árbakkanum. Sýnum var komið fyrir í merкта sýnadósir og varðveitt í 70% ethanóli.

3. mynd. Sýnasöfnun á púpuhömum rykmýs með skaftháfi á stöð 3 (Ljósm. Margrét Gísladóttir).

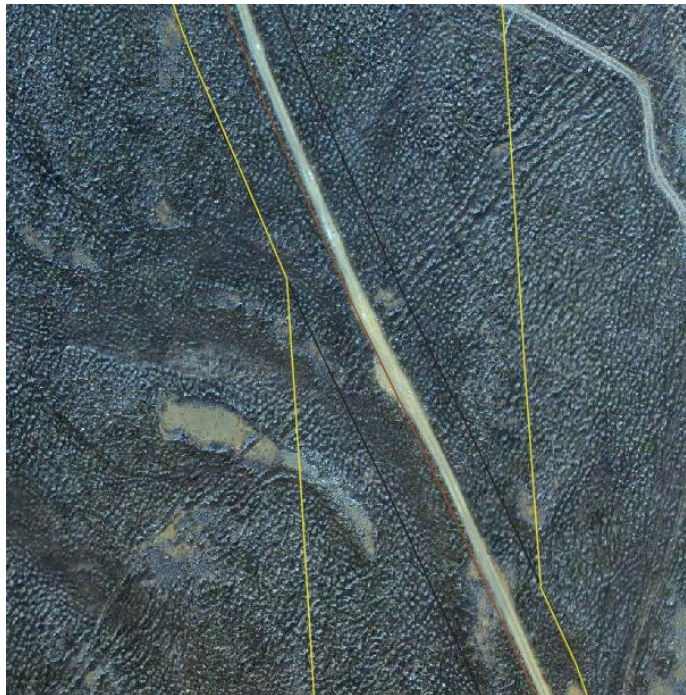
Mynd 2. Elstivegur [3247-1] sést hér ganga þvert yfir skráningarsvæðið (innan gulra lína), margar samhliða götur sem liggja frá suðvestri til norðausturs. Norður er upp á myndinni. Loftmynd frá verkkaupa.

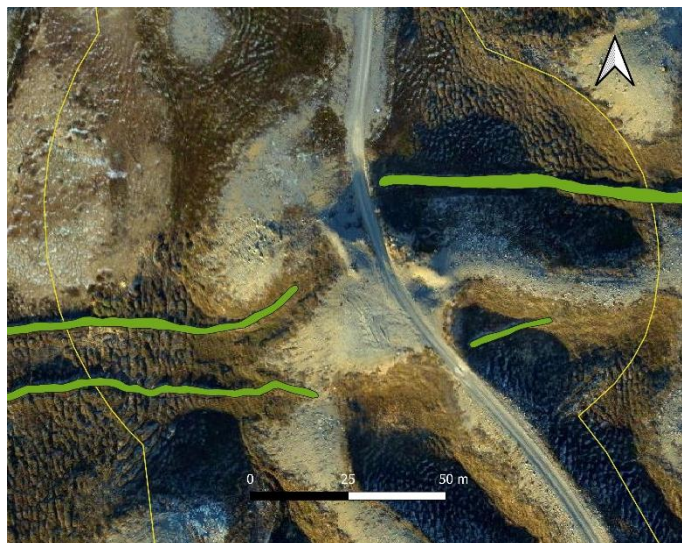
Um er að ræða fjögur garðlög, tvö hvoru megin vegar. Austan vegar eru um 40m á milli garðlaganna en vestan vegar eru það um 15m.

Mynd 3. Ystulágargarður [3247-2] beggja vegna Þorvaldsdalsvegar.

Garðlögin eru mjög sigin og útflött. Breidd þeirra er mest um 1,5m en víða um 1m. Hæð er mest um 70cm en þó víðast lægri, um og undir 30cm. Garðlögin eru algróin, sér í lagi lyngi, og víða hlaupin í þúfur. Garðlögin eru nokkuð greinileg þótt þau séu fornleg.

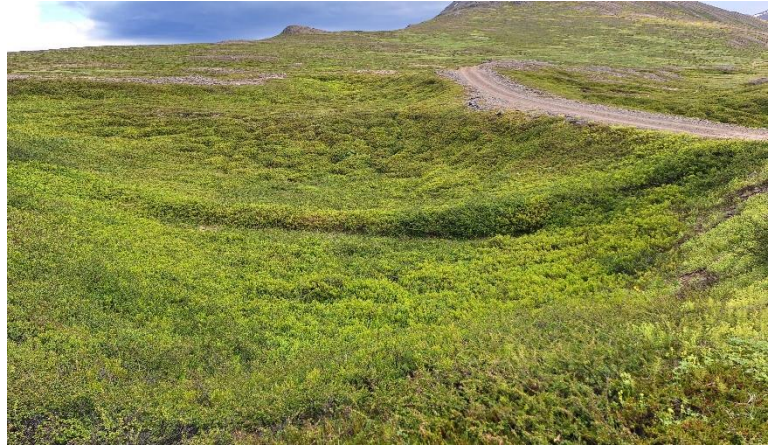
Mynd 4. Suðaustasta garðlagið í Ystulágargarði [3247-2]. Horft til SSA.

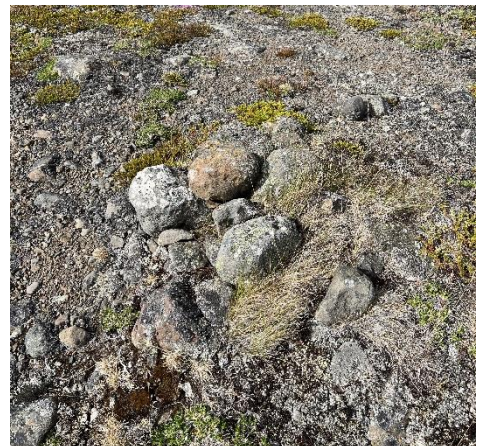
Um er að ræða nokkra stóra steina í hrúgu á hæsta punkti melhólsins sem líklega eru leifar vörðu. Hæð er mest um 40cm og grunnflötur er um 80cm á breidd.

Mynd 5. Vörðubrot [3247-3], norður snýr upp.

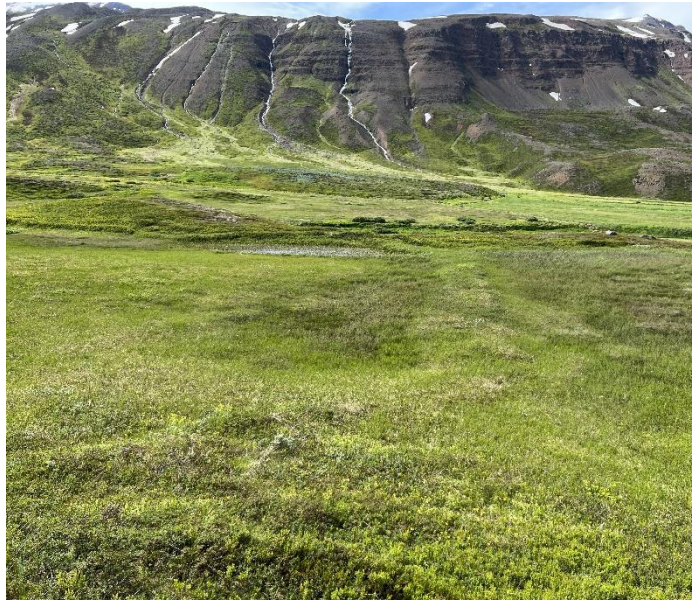
Mynd 10. Túngarður [3247-7], horft til vesturs. Á myndinn sést vel hve sokkinn og óglöggur garðurinn er.

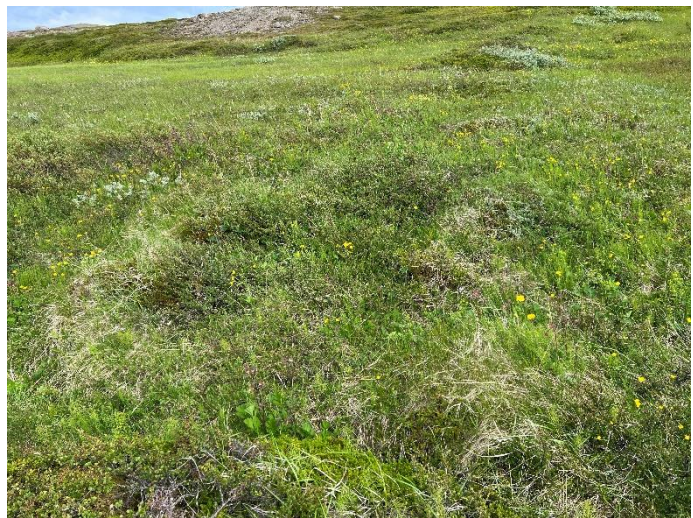
Áfast vesturenda garðlags [3247-7] er u-laga tóft sem snýr vestur-austur, garðlagið myndar suðurhlið tóftarinnar. Á tóftinni er op til vesturs. Utanmál er um 3x3,5m. Tóftin er mikið hlaupin í þúfur, grasi- og lyngi vaxin og samlöguð umhverfinu. Hæð veggja er um 30-40cm og breidd um 80cm að jafnaði. Hugsanlega er um náttúrumyndun að ræða.

Mynd 12. Tóft [3247-9], horft til austurs.

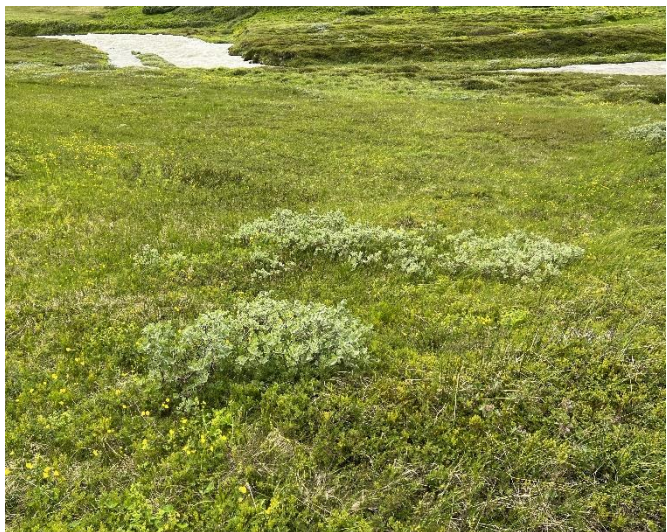
Mynd 13. Tóft [3247-10], horft til vesturs.

garðlaginu sem myndar norðurhlið tóftarinnar. Utanmál tóftarinnar er um 5,5x6,5m. Hæð veggja er 30-40cm, og breidd að jafnaði 80cm. Tóftin er mjög sokkin og samlöguð umhverfi sínu. Á tóftinni er ekkert op að sjá og á henni vex gras, mosi og lyng. Einnig er á henni töluvert af víði.

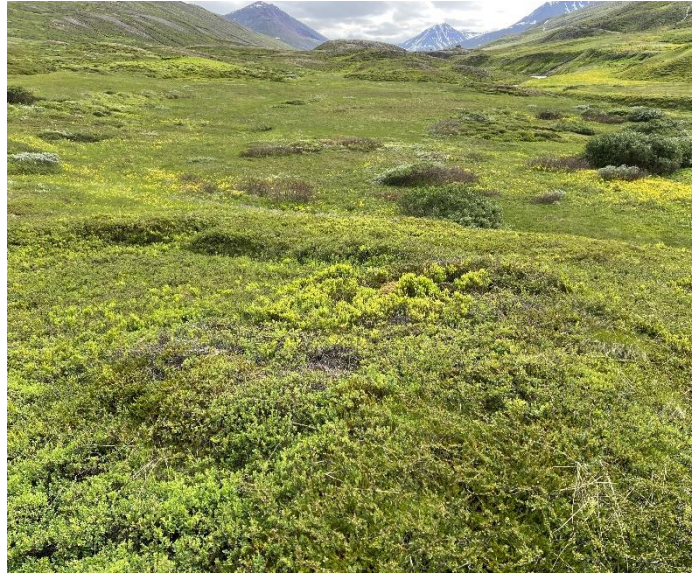
Mynd 14. Tóft [3247-11], horft til suðurs.

Utánmál tóftarinnar er um 3x4m. Tóftin er mjög gróin lyngi og frekar sokkin. Vegg hæð er um 20-30cm og breidd veggja um 70cm, tóftin er þó frekar greinileg.

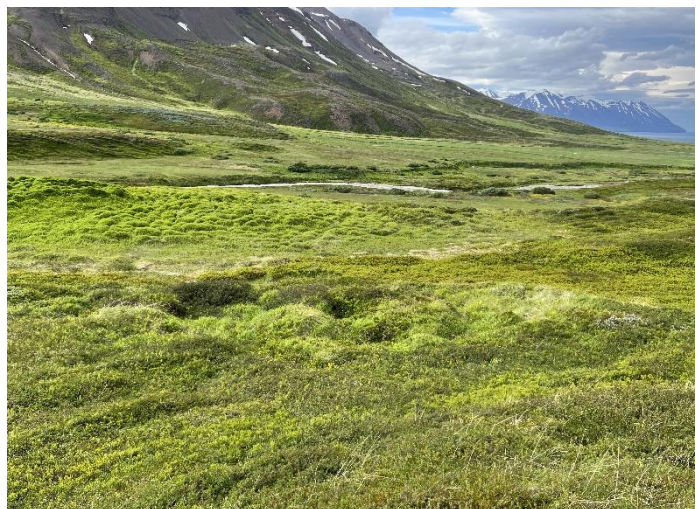
Mynd 16. Tóft [3247-14], horft til norðvesturs.

grasi og lyngi. Utanmál tóftarinnar er um 16x9,5m. Veggir eru á bilinu 1-2m breiðir og 0,8-1m háir. Tóftin er, þrátt fyrir góða veggghæð og -breidd, frekar ólöguleg og erfitt að átta sig á lögun hennar og hólfskiptingu, en hún gæti verið allt að fimm hólfa þótt fjögur hólfa séu greinilegust. Norðausturhólfið er stærst og reglulegast í laginu, á því er op til norðausturs en það er eina greinilega opið á tóftinni, fyrir miðju tóftarinnar eru tvö smærri hólfa hlið við hlið en þau eru dýpst. Suðvestast er síðan eitt stærra hólfa. Lokað er á milli allra hólfa.

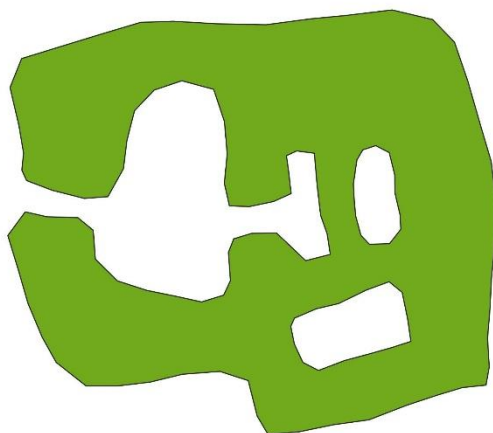
Mynd 25. Teikning af tóft [3247-24].

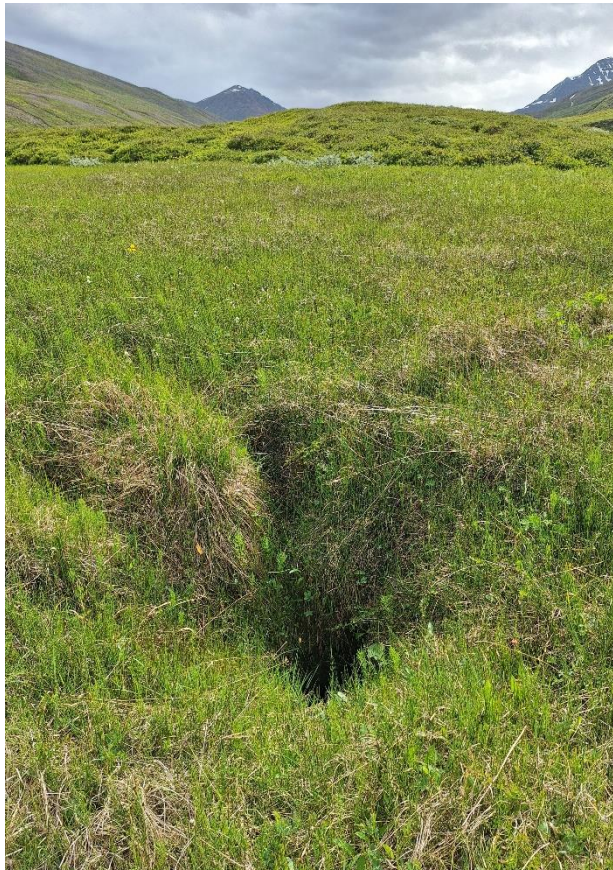
Brunnurinn sést ekki fyrr en komið er alveg að honum, en þá sést hringlaga gat, um 50cm í þvermál. Ekki sést í hleðslur í brunninum en það heyrir í vatni ofan í honum. Líklega rennur í hann vatn úr mýrlendinu í kring. Það er dæld niður að brunninum í grasinu og hann er ábyggilega um 2m djúpur. Nokkuð hættulegur þeim sem ekki þekkja til.

Mynd 26. Brunnur [3247-25], horf til suðurs. Hóllinn sem [3247-26] og [3247-27] standa á í baksýn

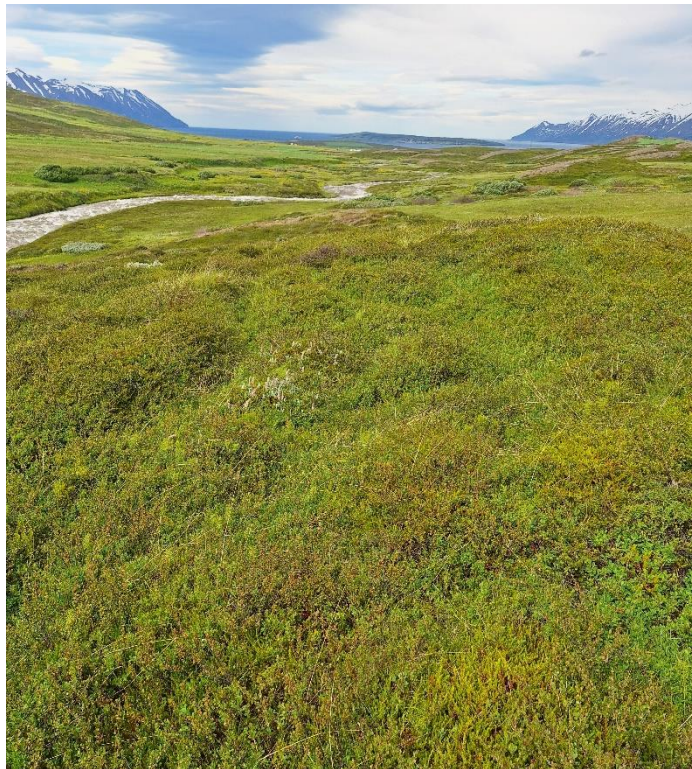
Garðlagið er nokkuð ógreinilegt og gæti verið náttúrulegt fyrirbæri. Það er um 11,5x6m að utanmáli og hæð veggja er um 20-50cm. Breidd veggja er um 1m. Op er til suðurs. Utan við austurlangvegginn er eins og stungið hafi verið niður með veggnum. Stórar þúfur eru innan garðs og garðlagið er algróið grasi, mosa og lyngi.

Mynd 27. Tóft [3247-26], horft til norðurs.

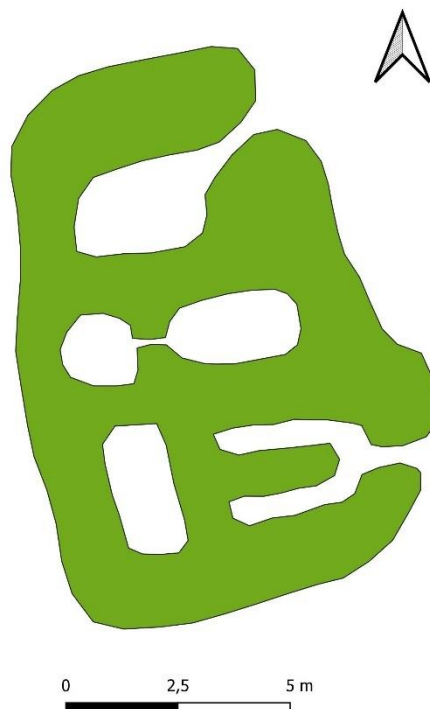
Tóftin er fimm hólfa og greinilega fleiri  
en ein kynslóð notkunar. Tóftin er um  
12,5x9m að utanmáli og snýr norður-  
suður. Um er að ræða útihúsasamstæðu  
þar sem greina má m.a. fjárhús og  
hlöður. Líklega eru tvær kynslóðir  
fjárhúss og hlöðu sem mynda  
suðurrýmin annars vegar og miðrýmin  
hins vegar, en nyrsta rýmið er óskipt og  
gæti verið annars konar skepnuhús eða geymsla. Op er á nyrsta rýminu við norðausturhorn til  
austurs og einnig er op á syðsta rýminu til austurs. Tóftin er öll vel gróin grasi, mosa og lyngi.

Mynd 29. Teikning af fjárhústóft [3247-27].

Veggir er um 0,3-1,3m háir og breidd er mest um 1,5m. Líklega eru syðstu rýmin yngsti notkunarfásinn í tóftinni. Þar er greinilegt fjárhús til austurs og hlaða til vesturs og hægt að ganga á garðanum inn í hlöðuna úr fjárhúsinu. Sú hlaða er dýpsta rýmið í tóftinni. Miðrýmið hefur líklega einnig verið fjárhús með sama kerfi, garða sem hægt var að ganga af inn í hlöðu, en það er mjög gróið og hefur fallið að miklu leyti inn í sig og erfiðara að greina opið á milli hlöðu og fjárhúss, sem og garðann. Ekki sést í grjót í veggjum.

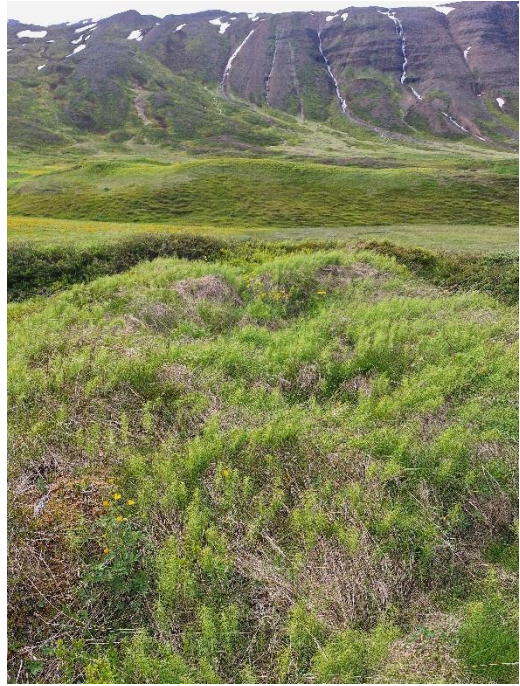
Mynd 30. Miðrýmið í fjárhústóft [3247-27], horft til vesturs.

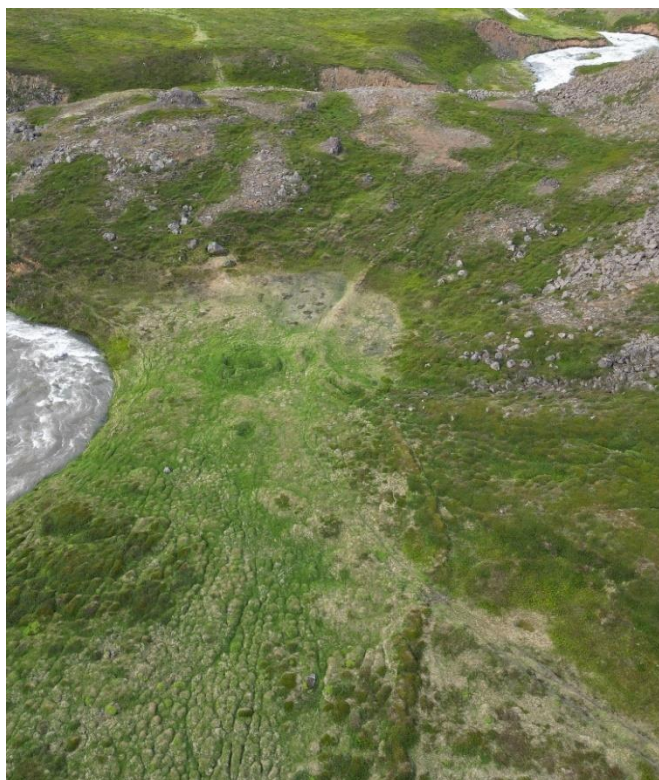
Garðlagið er að jafnaði frekar greinilegt en þó hlaupið í þúfur og gróið grasi, mosa og lyngi en meirihluti garðlagsins er lyngi gróinn. Nyrsti partur garðlagsins, þ.e.a.s.

Mynd 35. Drónamynd. Hér sést túngarður [3247-30] þræða sig upp eftir miðri mynd, austan við bæjarstaði Hávarðarstaða nyrðri. Horft til norðurs.

sá hluti hans sem liggur við Hraunhól, er meira sokkinn en syðri hlutinn og erfiðara að greina þann part þar sem hann er ansi samlagður umhverfi sínu. Garðlagið er að jafnaði um 1m breitt en 30-60cm hátt og óslitið nema á tæplega 4m bili þar sem vegslóði liggur í gegnum garðlagið, hugsanlega hefur þar verið áður op /hlið að bæjarstæðinu.

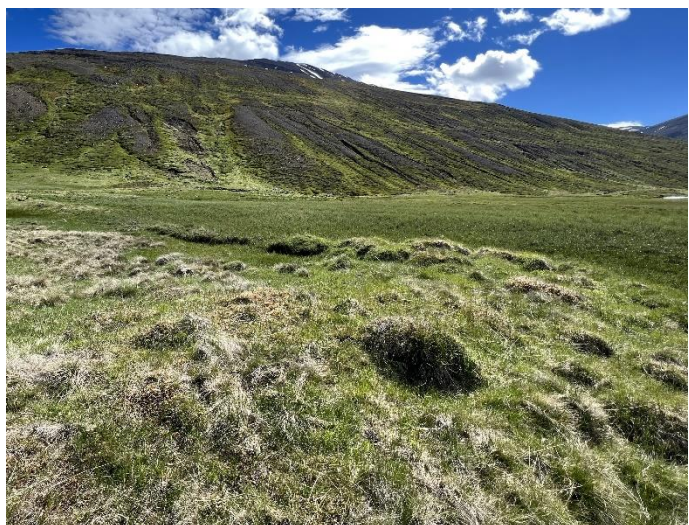
Mynd 71. Túngarður [247-61], horft til suðausturs.

Garðlagið að sunnanverðu er mjög sokkið og gróið grasi og mosa. Það er 90m langt um 20-40cm hátt og um 1,0-1,5m að breidd að jafnaði. Það er slitið í sundur á 5m bili þar sem kemur smá hóll á milli. Suðvestast tekur garðlagið krappa beygju til norðvestur á 10m kafla þar sem það endar síðan í brekku. Garðlagið að norðanverðu sást ekki á vettvangi en er greinilegt á loftmynd, og sést ganga þar áfram austur út fyrir skráningarsvæðið. Miðað við stefnu garðlagsins eru allar líkur á að þessi garðlög tengist öll og myndi þannig stærri, og líklega eldri (en [3247-39]) túngarð um tún Hávarðarstaða. Norðurhlutinn var teiknaður upp af loftmynd. Líklegt má telja að túngarðurinn hafi einhvern tímann náð suðvestur að á en það er ekki að sjá þar framhald af garðlaginu í dag. Vísbending er á loftmynd um þennan enda og er tilgátulega hans teiknuð í sérstakri flákaskrá í landupplýsingagögnum.

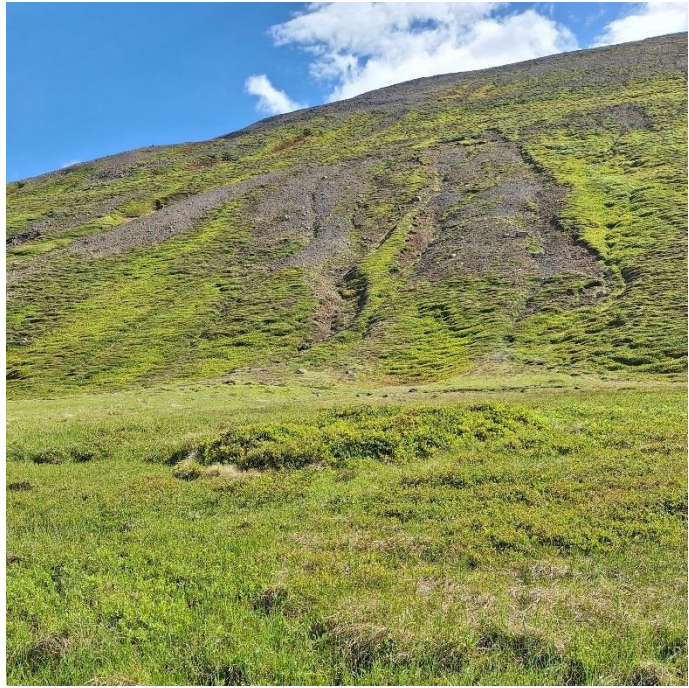
*Mynd 73. Þúst [3247-62], horf til austurs.*

Þústin er um 6,5x4m að utanmáli en ekki er hægt að greina neina rýmaskipan að innan, eða breidd veggja. Ytri mörk veggjanna eru þó frekar skýr. Hugsanlega gæti þústin verið náttúruleg en hún sker sig ansi mikið úr umhverfinu. Hæð þústarinnar er um 20-60cm.

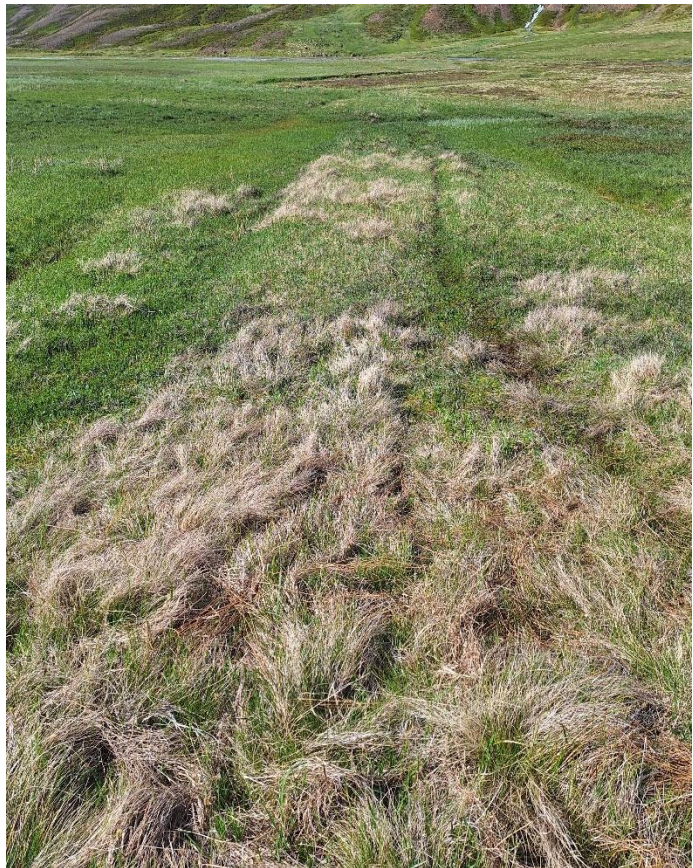
*Mynd 74. Hleðsla [3247-63], horft til VSV.*

Breið hleðsla, um 2,5m á breidd, en einungis um 30cm á hæð, liggur í norðvestur-suðaustur yfir mýrlent svæði á ská frá Þorvaldsdalsvegi og norður að lækjarfarvegi. Hleðslan byrjar um 15m vestur frá veginum. Staðsetningin virðist nokkuð sérstök, hleðslan liggur í raun ekki frá neinu eða að neinu sérstöku, og tilgangur hennar, sem lítur helst út eins og vegupphleðsla, er ekki ljós. En nokkuð víst er að um manngert fyrirbæri er að ræða. Hugsanlega hefur torf verið stungið upp fast við upphleðsluna til að hlaða hana. Kindagötur eru ofan á hleðslunni, enda nokkuð blautt í kring og best að ganga ofan á henni. Rof er ca. fyrir miðri hleðslunni, líklega vegna vatnságangs.

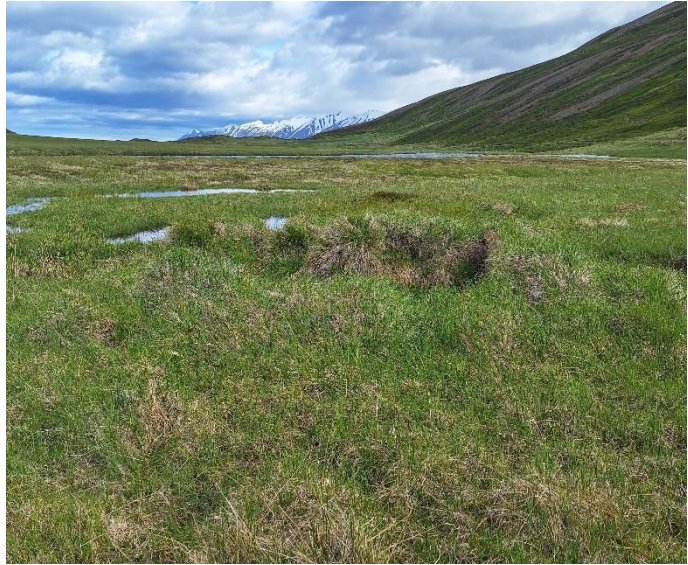
Mynd 75. Tóft [3247-64], horft til norðurs.

vestur og opin til vesturs. Utanmál tóftarinnar er um 4x3,5m. Tóftin er annað hvort aðeins niðurgráfin eða hefur sigið vegna vatns í jarðvegi, en aðeins er stigið niður þegar farið er inn í hana. Veggir eru um 20-80cm háir, hæstir inní, og breidd veggja er mest um 1m. Hlutverk tóftarinnar er óþekkt en sé horft til staðsetningar er líklega að um heystæði sé að ræða.

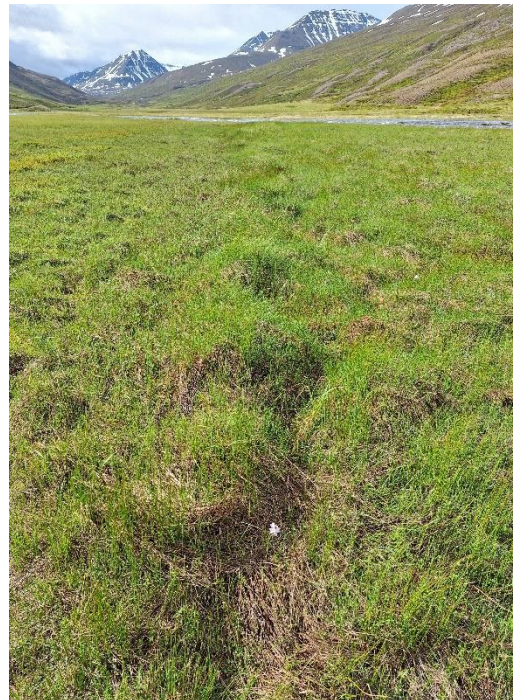
Mynd 76. Garðlag [3247-65], horft til suðurs að Þorvaldsdalsá.

Garðlagið er óljóst og sigið með skil í miðjunni sem bendir til hás aldurs. Garðurinn liggur norður-suður og er einungis um 10-30cm hár og um 1m breiður, gróinn grasi og mosa. Hann rennur út í umhverfið til norðurs en liggur í hlykkjum frá ánni rúmlega 50m áður en það gerist. Hugsanlega gæti verið um gamlan áveitugarð að ræða.

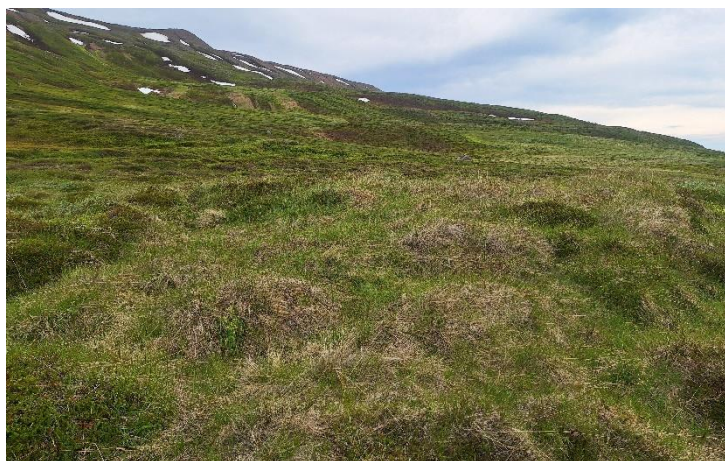
Mynd 79. Tóft [3247-66] horft til norðvesturs.

Tóftin er einföld og virðist standa á hól sem gæti innihaldið einhverja mannvistaruppsöfnun, a.m.k. virðist geta verið eitthvað eldra sem kíkir undan veggjum og teygir sig út fyrir tóftina, sér í lagi til suðurs. Líklegt er því að þarna hafi verið byggt í fleiri en einum fasa. Tóftin er gamalleg, þýft innan í henni sem og utan, og op virðist

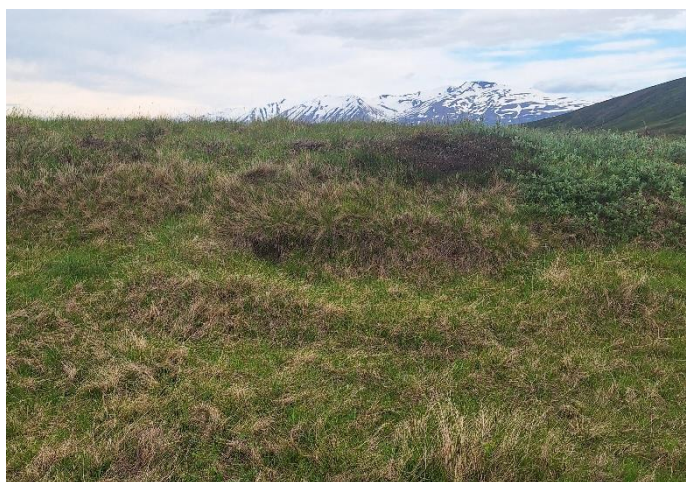
Mynd 80. Tóft [3247-67], horft til norðurs.

Tóftin er mjög lítil, einungis um 3,5x2,5m að utanmáli og myndar hólraninn norðurhlíð hennar. Tóftin snýr norðvestur-suðaustur og er op á henni til suðurs við suðausturhorn. Veggir eru þunnir og lágir, einungis um 10-40cm háir og 40cm breiðir. Tóftin er gróin grasi.

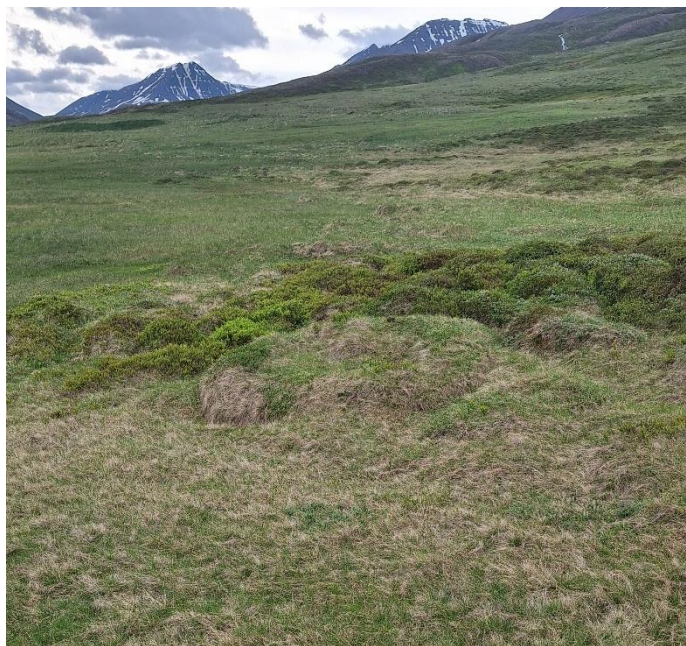
Mynd 82. Tóft [3247-68] rétt neðan við miðja mynd. Horft til suðurs.

Tóftin er einföld og ekkert sýnilegt op er á henni. Tóftin er algróin grasi, mosa og lyngi en það finnst móta fyrir grjóti í henni miðri, líklega er þar um veggjahrun að ræða. Ekkert grjót er í umhverfinu. Tóftin er nokkuð uppbyggð og útlínur eru allar greinilegar. Utanmál tóftarinnar er um 4x3,5m, hæð veggja er um 20-60cm og breidd þeirra um 50cm.

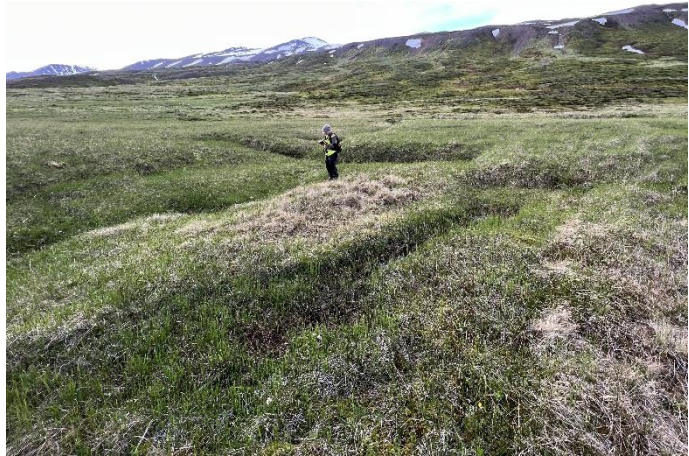
Niðurgrofturinn er gróinn grasi og mosa og nær yfir svæði sem er um 17x9m að umfangi. Bakkarnir eru mest um 1m háir, en það er dýpra þar sem lækurinn rennur.

*Mynd 83. Mógrafir [3247-69], skrásetjari stendur ofan í gröfunum. Horft til suðvesturs.*

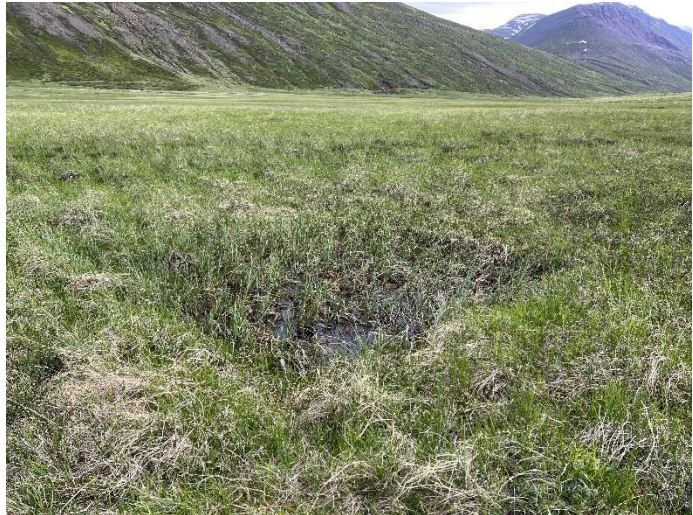
*Mynd 84. Mógrafir [3247-70], horft til suðausturs.*

Mógröfin er einungis um 3,5x2,5m að umfangi. Hún er mun blautari en stærri gröfin en mun grynri, um 40cm djúp, og vex í henni mýrargróður.

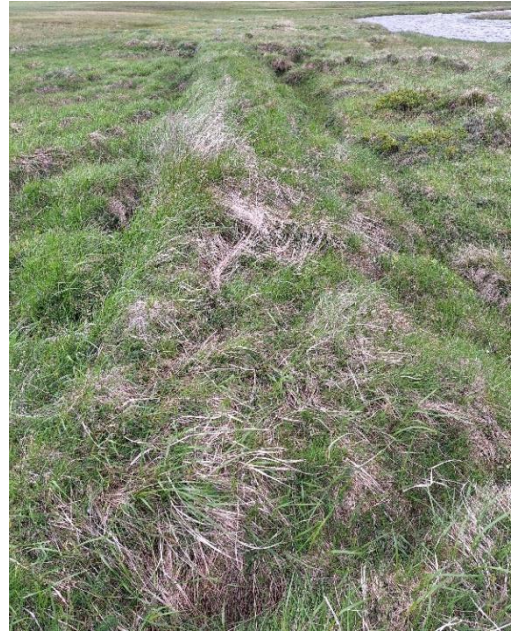
Mynd 87. Horft vestur eftir lengsta garðlaginu [3247-72].

Megingarðlagið er um 1,5m breitt og 23m langt og liggur VNV-ASA. Garðlagið er mjög greinilegt, um 1m hátt, og norðan við það, nær ánni, er dokk sem er um 1-1,5m breið og niðurgráfin. Hugsanlegt er að torf til byggingar garðlagsins hafi verið tekið þar. Hlutverk er óljóst en líklega annað hvort tengt áveitunum á Grundarnesi eða til að varna því að áin flæði inn á engið á þessum stað. Vestan garðlagsins eru tveir minni garðlagsbútar, u.þ.b. 6-7m langir hvor um sig. Sá nyrðri snýr norður-suður og sá syðri snýr suðvestur-norðaustur. Þessir bútar sáust á loftmynd og eru mældir upp af henni. Af nálægðinni við stóra garðlagið að ræða er líklegt að þessi garðlög hafi öll saman gegnt einhverju sameiginlegu hlutverki, líklega sem hluti af áveitunum á svæðinu.
