## ÁRSKÓGSVIRKJUN Í ÞORVALDSDAL Í DALVÍKURBYGGÐ

Umhverfismatsskýrsla

Árskógsvirkjun í Þorvaldsdal í Dalvíkurbyggð – Umhverfismatsskýrsla

Arctic Hydro hyggst reista allt að 5,0 MW vatnsaflsvirkjun í Þorvaldsdal í Dalvíkurbyggð. Virkjunin mun virkja allt að 5,0 m<sup>3</sup>/s rennsli með 118 m fallhæð. Framkvæmdin felur í sér byggingu stíflu og stöðvarhúss, lagningu slóða og 3.800 m langrar aðrennslispípu. Áætluð efnispörf er 150.000 m<sup>3</sup>.

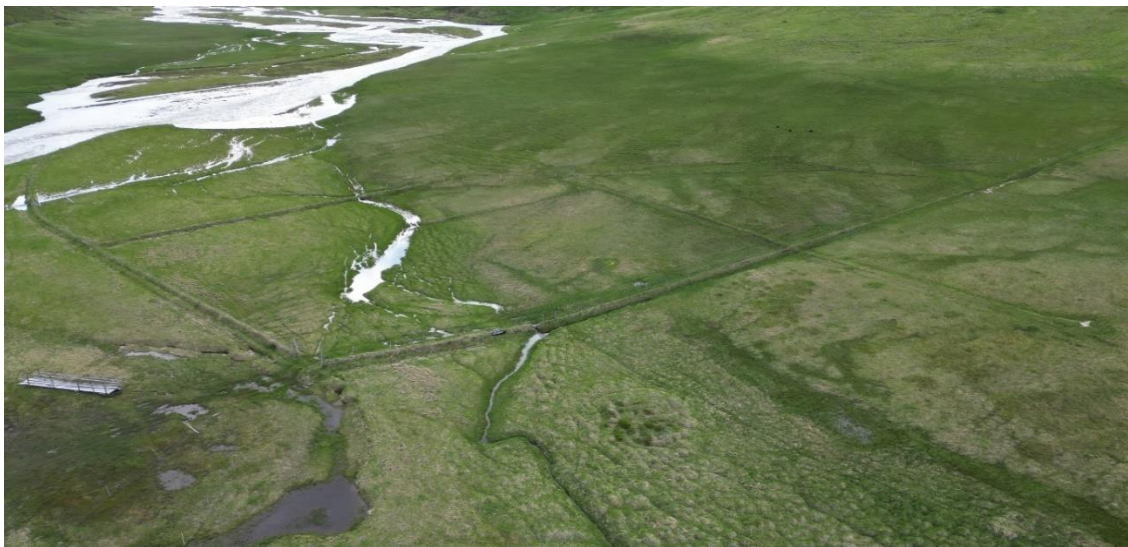
Mynd 90. Drónamynd af áveitusvæðinu [247-74]. Horft til SSV.

Grundarnes, sléttlent graslendi, liggur austur og niður af bæjarstæði Grundar og má þar finna víðáttumikla áveitugarða sem ná yfir um 200x240m stórt svæði. Hugsanlegt er að svæðið sem áveitan hafði áhrif á sé nokkuð víðfeðmara.

Garðarnir sem falla undir þessa skráningu eru sex talsins, auk einnar undirhleðslu undir girðingu sem fær að vera með (sjá hér aftar). Svæðið er að hluta girt með girðingu í dag og stendur hún ofan á görðunum í einhverjum tilfellum. Einn þessara sex garða (sjá merkingu á korti: A) er ekki með girðingu ofan á og liggur norður fyrir meginsvæðið sem hinir afmarka, undir girðingu og síðan suður inn á meginsvæði. Hann er mun lægri en flestir hinna garðanna og ógreinilegri. Hæð er einungis um 30cm og breidd um 70cm, en lengd um 105m. Garðurinn er gróinn grasi og mosa og er sums staðar greinileg mjó rás austan garðsins. Aðrir garðar, að D undanskildum, eru greinilegri, yfirleitt upp að 80cm háir og 80-100cm breiðir. Við garðinn (B) sem liggur austur-vestur er skurður að norðanverðu. Sá garður fjarar út til vesturs og endar sem undirhleðsla undir girðingu (C). Undirhleðslan var skráð sem hluti af áveitugörðunum við skráninguna 2003 og er hún höfð með hér líka, skurðurinn heldur áfram upp með henni. Samtals eru B og C um 185m. Frá vesturenda undirhleðslunnar liggur garður (D) í suður, um 160m langur. Sá er lágur og ógreinilegur og var ekki skráður árið 2003. Sér í lagi er garðurinn ógreinilegur til endanna (norður og suður) en hann er greinilegastur í miðjunni. Pæla er vestan við garðinn, mjög greinileg við miðbik garðsins. Garðurinn er mest um 30cm hár og 80cm breiður og er gróinn grasi og mosa. Næst ánni er garður sem skiptist sunnan við miðju við gönguhlið. Nyrðri hlutinn (E) er um 90m langur og sá syðri (F) um 60m langur. Um 35m norður af gönguhliðinu er garður (G) frá garði (F) og til vesturs, tæplega 60m langur. Samtals eru garðarnir, með undirhleðslunni, um 660m.

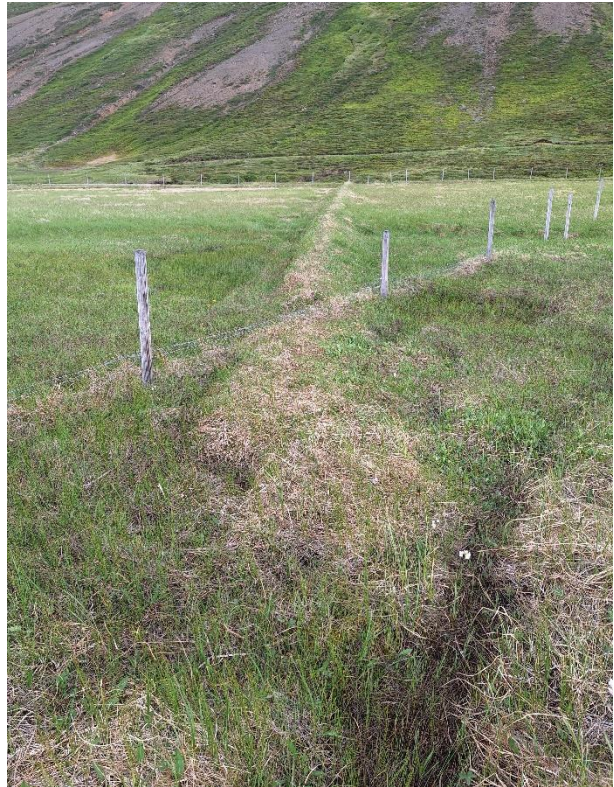
Mynd 91. Áveitugarður [3247-74] (G) gengur hér í til austurs í átt að garði (E). Eins og sést hefur verið girt yfir garðinn.

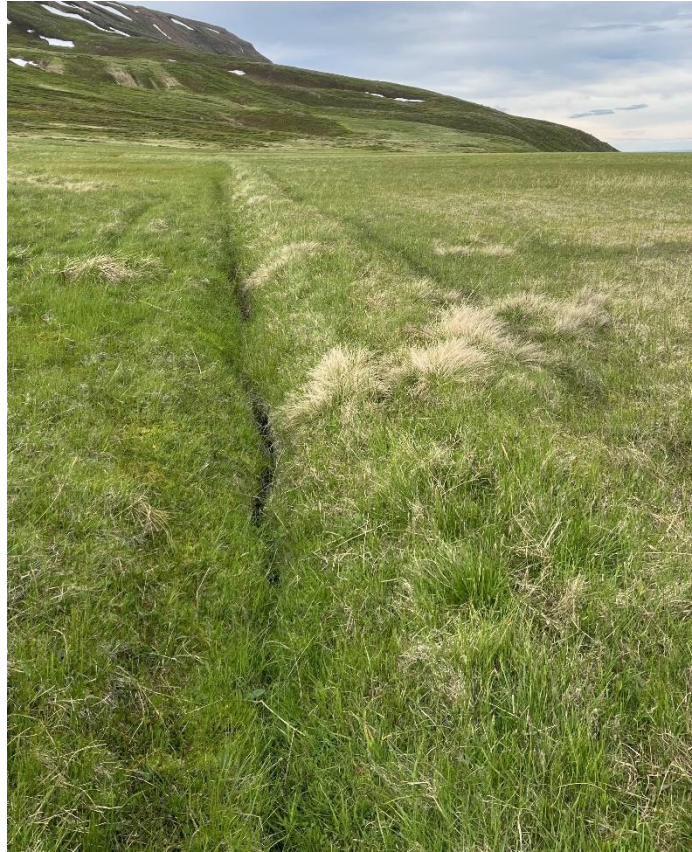
Mynd 92. Garðlag [3247-75], horft til norðvesturs.

Garðurinn liggur norðvestur-suðaustur og er um 140m langur. Garðurinn er yfirleitt um 60cm breiður en verður mest um 1,3m þar sem breiðast er á stuttum kafla að norðanverðu, hann fjarar svo út til norðurs. Þæla er með garðinum vestanverðum. Hæð garðsins er um 20-30cm og hann er algróinn grasi. Garðurinn virðist neðan við tún Grundar eins og það er teiknað á túnakorti frá 1917 og var ekki skráður sem hluti af túngarði Grundar við skráninguna 2003, því verður hann ekki túlkaður sem túngarður hér. Hugsanlegt er að hann tengist áveitunum á Grundarnesi.

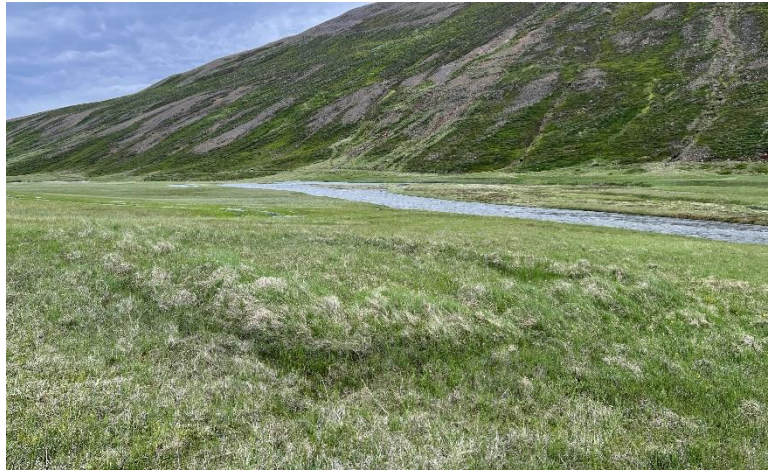
Mynd 94. Tóft [3247-77], horft til norðausturs.

Tóftin er sigin og sokkin, veggir eru um 20-50cm háir, hæstir að sunnanverðu en lægstir að norðanverðu, og um 1m breiðir. Tóftin er gróin grasi, utanmál hennar er um 15x10m og ekkert op er sjáanlegt á henni. Líklegt er að torf til byggingarinnar hafi verið stungið rétt við veggir hennar. Líklega er um heystæði að ræða.

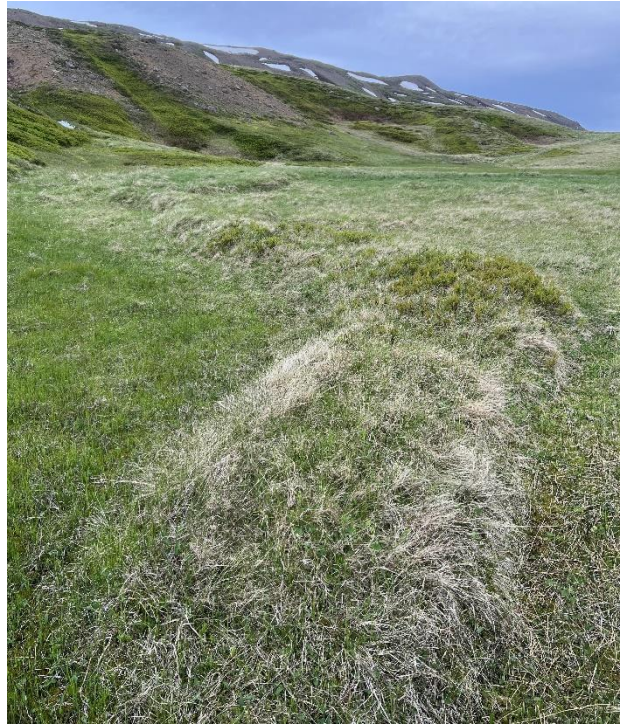
Mynd 96. Garðlag [3247-79], horft til norðvesturs.

Garðlagið liggur í hlykkjum NNV-SSA og er nokkuð sigið. Veggjahæð er um 30-50cm og breidd er mest um 1,8m efst til NNV, en að jafnaði mjórri. Garðlagið er gróið grasi, mosa og ljónslappa. Hlutverk er óljóst.

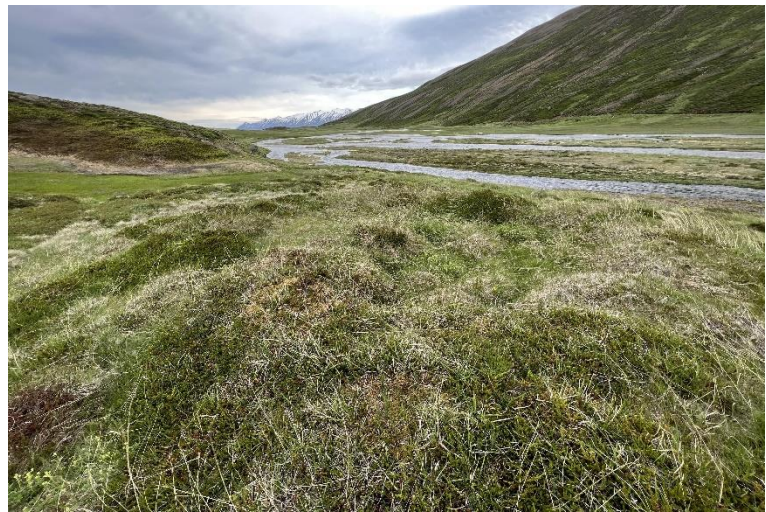
Mynd 97. Tóft [3247-80], horft til norðurs.

Tóftin er nokkuð stór og einföld. Utanmál er um 8x6,5m og op virðist geta verið til vesturs við norðvesturhorn. Þúfur eru inni í tóftinni og er hún vel gróin grasi, mosa og lyngi. Hæð veggja er um 40-60cm og breidd þeirra um 1m.
