LAGNING BÚÐAFOSSVEGAR MILLI ÞJÓRSÁRDALSVEGAR OG LANDVEGAR

Viðaukar I og Í við matsskyldufyrirspurn

17.11.2025

FORNLEIFASKRÁNING: BÚÐAFOSSVEGUR

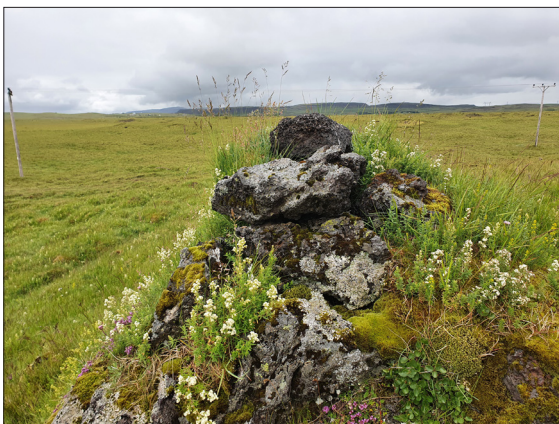
ÁR-289:037 varða óþekkt

Varða ÁR-289:037, horft til vesturs.

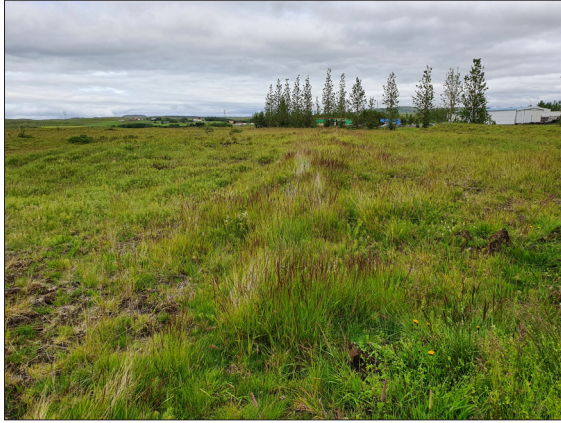
Garðlag ÁR-291:057, horft til norðurs.

Garðlagið er 100 m að lengd, 2,5-3 m á breidd og algróið. Það er 0,3 m á hæð og hvergi glittir í grjóti. Sé tekið mið af staðsetningu er um vörslugarð að ræða en miðað við ástand hans er hann ekki mjög forn.

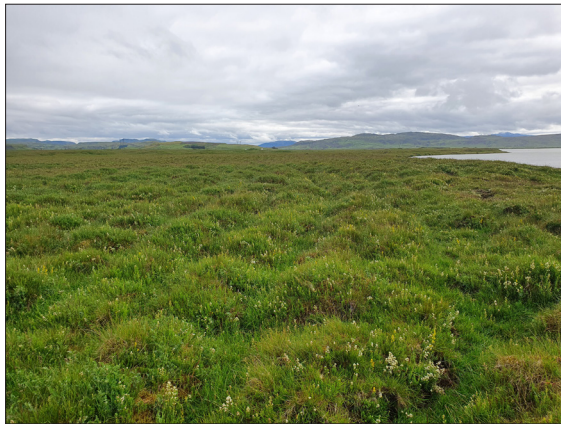
ÁR-671:019 *Ferðamannagötur* gata leið

Leið ÁR-671:019, horft til austurs.

“Digri-Oddur. Gildruhólar [ÁR-288:032]. Gamlar reiðgötur frá Þjórsárholti að Hofi,” segir í örnefnaskrá Stóra-Hofs. “Um gamlar reiðgötur (á uppdrætti) milli Þjórsárhofs og Hofanna er það að segja, að þær eru greinilegar og gamlar. Þær eru þeim mun auðskildari, sem það er vitað, að í Þjórsárholti var lögferja um langan aldur, og þangað lágu leiðir úr öllum áttum, og einnig að Nautavaði, sem er á Þjórsá, skammt fyrir framan bæinn í Þjórsárholti, mikið farið fyrrum og öðru hvoru enn í dag,” segir í athugasemdum við örnefnaskrá Stóra-Hofs. “Ferðamannaskarð, Ferðamanna (?) hefur verið fjölfarinn vegur frá Minna-Hofstúngarði til Nautavaðs á Þjórsá,” segir í örnefnaskrá Minna-Hofs. “Ferðamannagötur hafa verið fjölfarinn vegur frá Minna-Hofstúngarði til

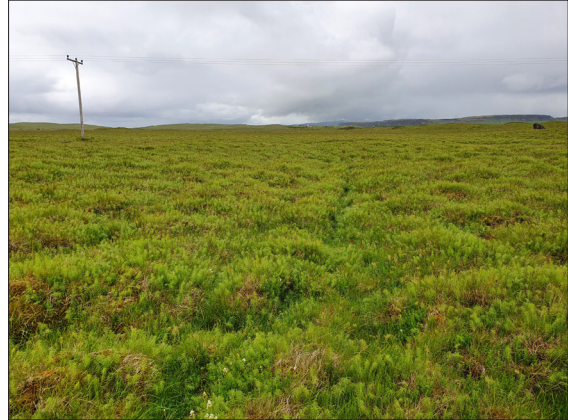
Leið ÁR-671:025, horft til vesturs.

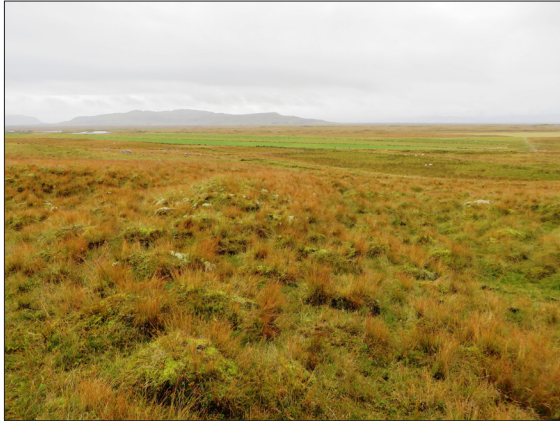
RA-444:008 garðlag vörslugarður

Garðlag RA-444:008, horft til austurs.

Fornlegt garðlag er á austanverðum Skammbeinsási um 860 m suðvestan við bæ 001 og um 350 m suðvestan við tóftir á Borgarrima 019. Það er innan áhrifasvæðis Búðafossvegjar á Bæjarholti, um 7 m vestan við miðlínu svæðisins.

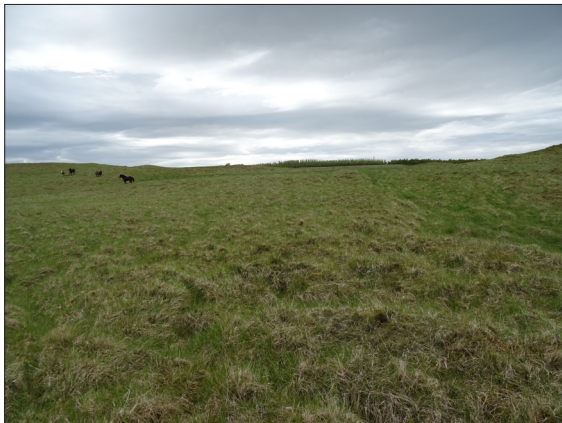
RA-444:009 garðlag vörslugarður

Garðlag RA-444:009, horft til vesturs.

Þegar unnið var að úrvinnslu skráningargagna 2015 fannst á loftmynd fornlegt garðlag sem liggur yfir Skammbeinsás um 300 m sunnan við garð 008 og um 1,1 km suðvestan við bæ 001. Garðurinn sést skýrt á loftmyndum sem teknar voru í júlí 2009. Staðurinn var athugaður á vettvangi sumarið 2022 en vesturendi garðsins er um 25 m norðaustur af miðlínu fyrirhugaðs Búðafossvegjar.

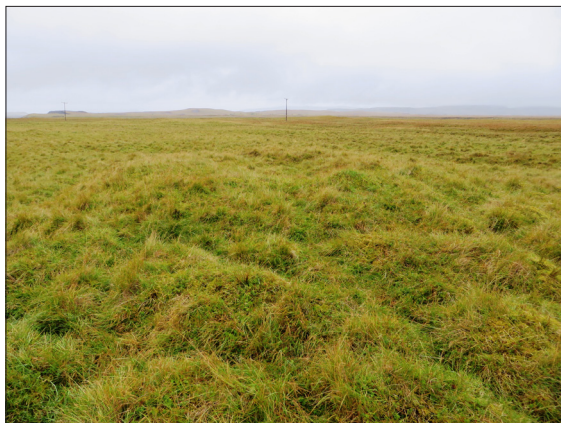
Tóft RA-444:024_01, horft til vesturs.

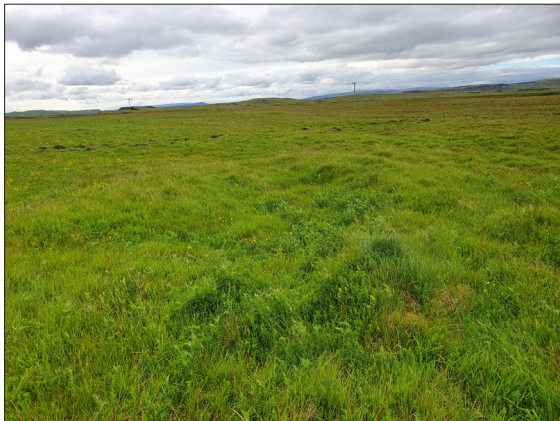
RA-444:024_04 þúst óþekkt

Þúst RA-444:024_04, horft til vesturs.

Þúst 024_04 er um 50 m suðvestan við tóft 024_01, um 25 m austan við miðlínu Búðafossvegar. Hún er um 7x5 m að stærð og 0,2 m á hæð. Hún snýr austur-vestur. Þústin sker sig úr umhverfinu vegna þess að í henni eru stærrí þúfur en í kringum hana. Í henni má óljóst greina eitt hólf sem er um 3x1 m að innanmáli og snýr austur-vestur.

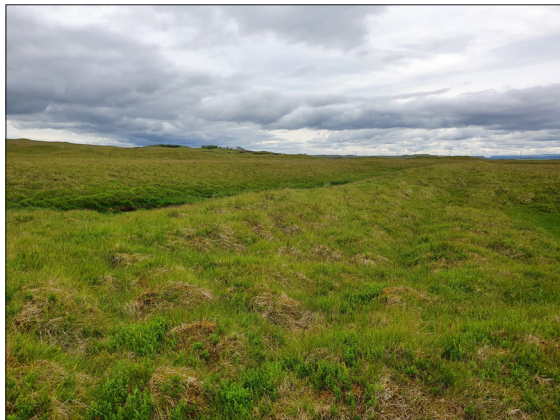
RA-444:024_05 garðlag vörslugarður

Garður RA-444:024_05, horft til VSV.

Garður 024_05 afmarkar svæðið. Hann liggur frá Þjórsá til suðvesturs á um 470 m löngum kafla og hverfur við Löngugróf en sést aftur á norðurbakka hennar litlu norðar á um 115 m löngum kafla þar sem hann liggur austur-vestur. Ekki er ósennlegt að garðurinn hafi haldið áfram meðfram Löngulág til V(NV) að Þjórsá. Hefur þá garðurinn ásamt Þjórsá afmarkað svæði sem er 510x390 m að stærð og snýr norðaustur-suðvestur. Garðurinn er líklega torfhlaðinn og hann er gróinn en bíslóði liggur yfir hann nærri suðvesturenda. Hann er 4-5 m á breidd og hæstur er hann um 0,5 m. Fyrirhugaður Búðafossvegur mun raska garðinum.

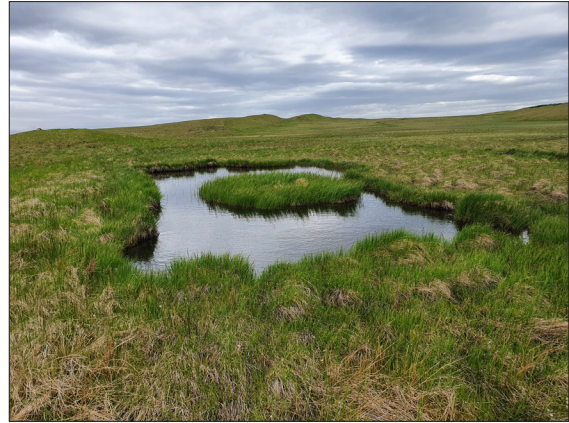
Mógrafirnar eru í flatlendi, gróinni og blautri mýri. Mógrafirnar eru á svæði sem er um 250x60 m að stærð og snýr norðvestur-suðaustur. Þær sjást enn nokkuð skýrt á loftmynd en eru ekki mjög afgerandi að sjá á jörðu niðri. Mógrafirnar eru að mestu grónar en sumsstaðar stendur vatn í þeim. Þær eru fremur grunnar og virðist mesta dýpt vera um 0,5 m.

Hættumat: stórhætta, vegna framkvæmda

Mógrafir RA-444:030, horft til suðurs.

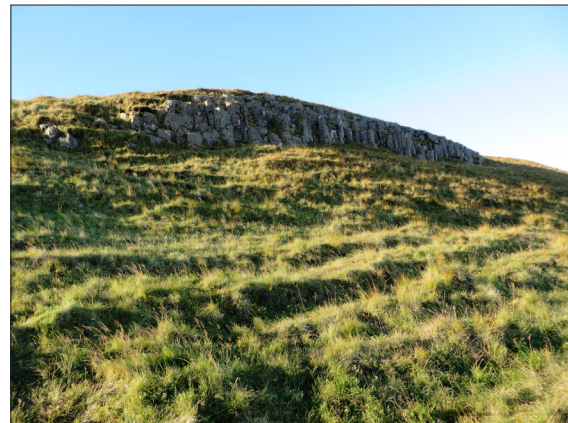
Hættumat: stórhætta, vegna framkvæmda

Stallar RA-444:033 í Laugarholti, horft til norðvesturs.

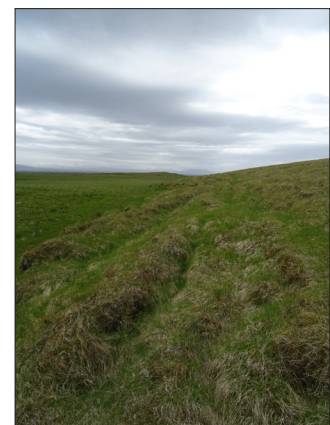
RA-444:044 gata leið

Göturarnar liggja austanundir þýfðri grasi gróinni brekku. Mýrlendi er vestan gatnanna.

Mest sjást 7-8 samsíða götur en víðast eru þær 3-4 og dreifast á svæði sem er 5-15 m breitt. Göturarnar eru grasi grónar og víðast 30-50 cm djúpar. Þær liggja u.þ.b. norður-suður og hafa líklega legið frá leið RA-681:012 en sjást fyrst skýrt um um 60 m norðan þeirra. Göturarnar sjást skýrt á um 340 m

Gata RA-444:044, horft til suðurs.

kafla, að mýrarsundi, en handan þess eru göturnar óskýrari. Á loftmynd má rekja leiðina áfram til norðurs meðfram Bæjarholti. Þær hverfa í mýrlendi á um 100 m kafla en sjást aftur liggja yfir Holtsenda. Norðan Holtsenda fjara göturnar smám saman út en eru þá í allt eru því um 970 m langar.

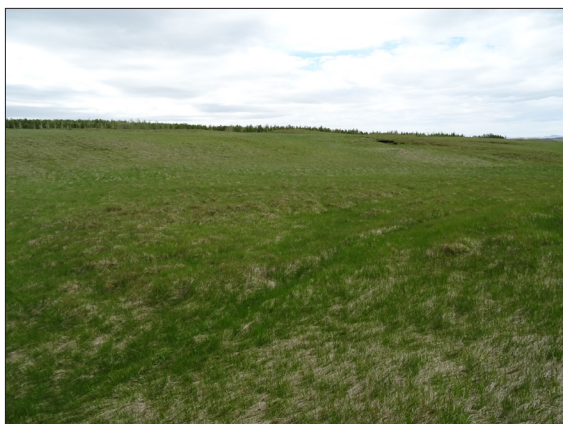
Tóft er vestanundir lágum ás, norðaustan til á Bæjarholti. Hún er um 900 m VSV af bæ 001. Tóftin er um 35 m vestan við miðlínu fyrirhugaðs Búðafossvegar. Sé tekið mið af lagi og staðsetningu er líklega um heystæði að ræða.

Tóft RA-444:045, horft til norðvesturs.

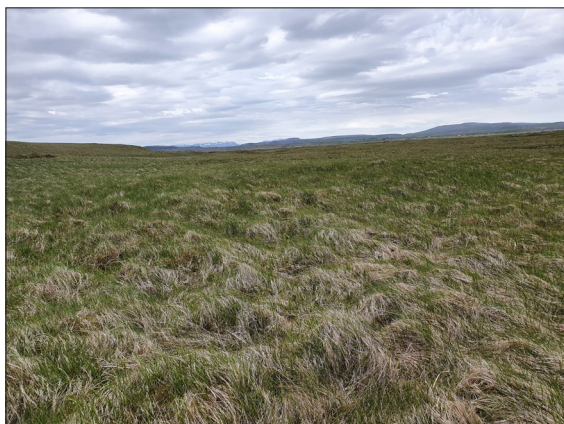
Tóft er á þurru rima milli Markamýrar til vesturs og Vöða (mýri) til austurs. Hún er tæpum 250 m ASA við Laugarholt 033 og rúmum 850 m norðvestan við bæ 001. Tóftin er í miðlínu fyrirhugaðs Búðafossvegar. Sé tekið tillit til staðsetningar og lögunar tóftarinnar er um heystæði að ræða.

Tóft RA-444:046, hoft til norðurs.

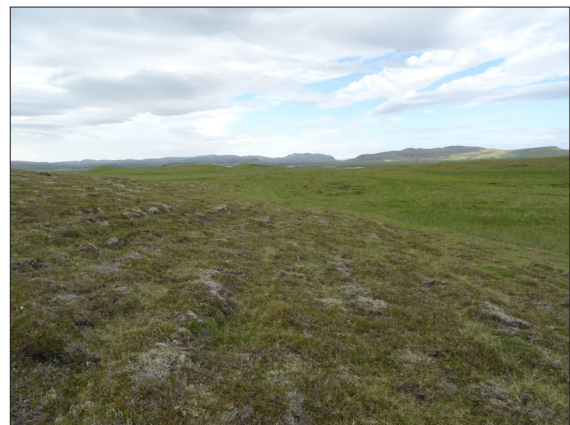
Miklar götur liggja yfir Bæjarholt á merkjum milli Efra-Flagbjarnarholts og Vindáss norðan við Berjaflag. Leiðin er sýnd á herforingjaráðskorti frá 1908 og liggur af leið 011 til ANA að Flagbjarnarholti og annar vegar til norðausturs að Vindási og hins vegar til ASA framhá Fúsatótt 444:016 að Vindásósi. Leiðin var skoðuð árið 2013 á Bæjarholti um 1 km suðvestan við bæinn í Vindási 444:001. Flagveltugata 017 liggur á þessa leið

Gata RA-681:012, horft til norðausturs.

á Skammbeinsási í landi Vindáss. Staðurinn var heimsóttur aftur sumarið 2022 en miðlína fyrirhugaðs Búðafossvegar liggur yfir göturnar um 1,1 km suðvestur af bæ 001.

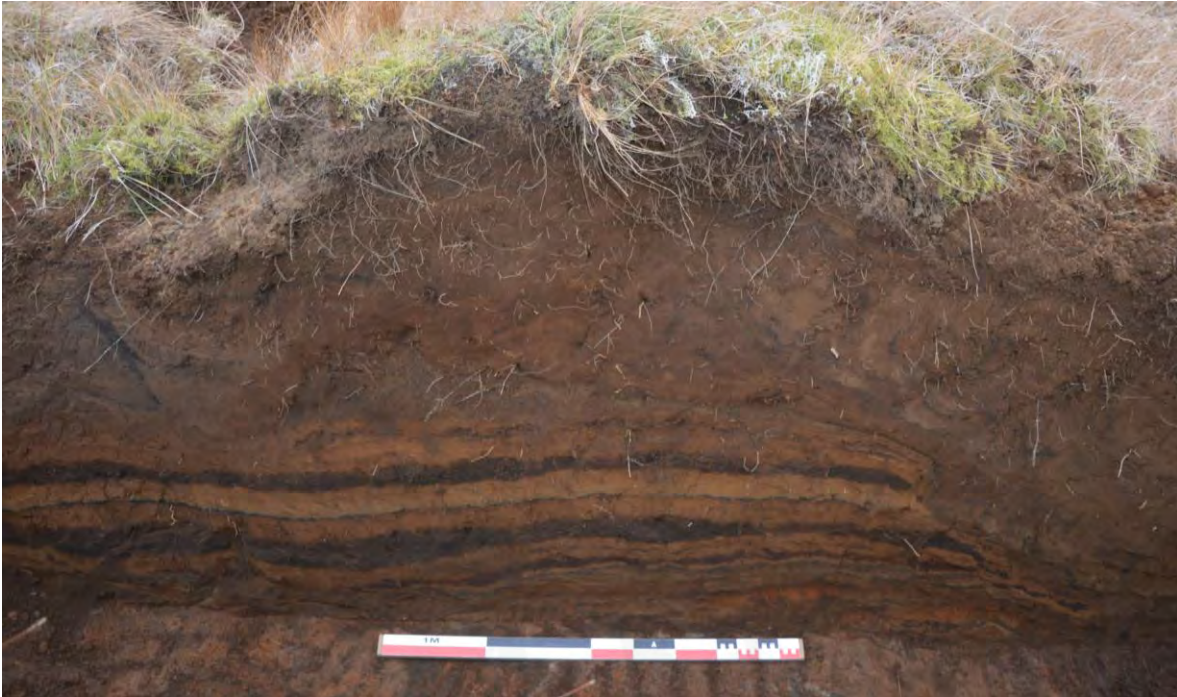
Mynd 4. Torfveggur [111] og önnur jarðlög í sniðinu í skurði 1. Náttúruleg jarðlög er mjög litrik og áberandi. Horft til vesturs.
Ljósmyndari Stefán Ólafsson.

Torfveggur [111] sást í austursniði skurðarins. Torfið var fremur einkennalítið en þó greinilegar endurtekningar af jarðlögum auk þess að landnámslagið og K~920 voru í torfinu (sjá mynd 4). Yfir torfveggnum voru tvö greinileg gjóskulög, K-1918 [102] og H-1693 [105] en tvö ógreinilegri gjóskulög, K-1721 og H-1845, sáust við athuganir gjóskulagafræðings (sjá viðauka 4). Milli yfirborðslags [101] og gjóskulaga voru uppsöfnuð foklög [102], [103] og [109] en einnig rofin og náttúrulega hreyfð jarðlög [108] og [104]. Greinileg torfhrun úr vegg [111] voru sitt hvoru megin við vegginn [107], [106] og [110]. Mögulega var skorið fyrir efni í garðinn að sunnan [112] og að norðan [113], en þó er ekki hægt að útiloka að jarðvegur þarna hafi rofnað eftir að veggurinn var hlaðinn, sérstaklega ef tekið er mið af því að

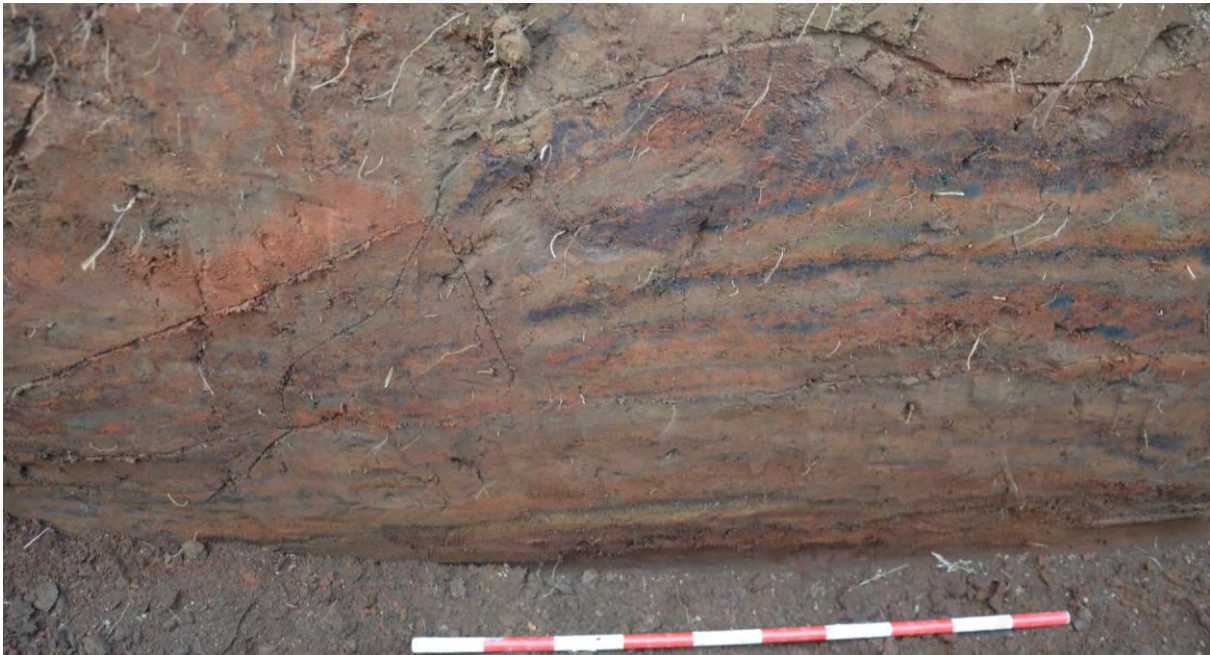
Mynd 6. Torfveggur [215] í skurði 2 og niðurgroftur [218] vinstra megin við torfvegginn. Horft til vesturs. Ljósmyndari Lísabet Guðmundsdóttir.

Skurður 2 var tekinn í gegnum meinta heytóft RA-444:046 og er hún merkt sem p.551 í viðauka 3. Tóftin er í miðlínu áætlaðs vegar og því mun hún raskast við lagningu hans.⁷ Á yfirborði sést tóftin sem einföld tóft, 12 x 7,5 m af stærð og veggir eru mjög þýfðir og signir. Hún var upphaflega skráð sem heytóft í úthaga. Fjórir borkjarnar voru teknir í tóftina til þess að reyna átta sig á því hvar væri best að taka skurðinn. Borkjarnarnir leiddu í ljós að sunnar í tóftinni sáust greinileg hreyfð torflög en minna var um mannvist eftir því sem norðar dróg. Því var ákveðið að taka skurðinn í suðurhluta tóftarinnar. Skurðurinn var 6 x 1 m að stærð og snéri nokkurn vegin norður-suður. Vestursnið skurðar var teiknað (sjá mynd 8).

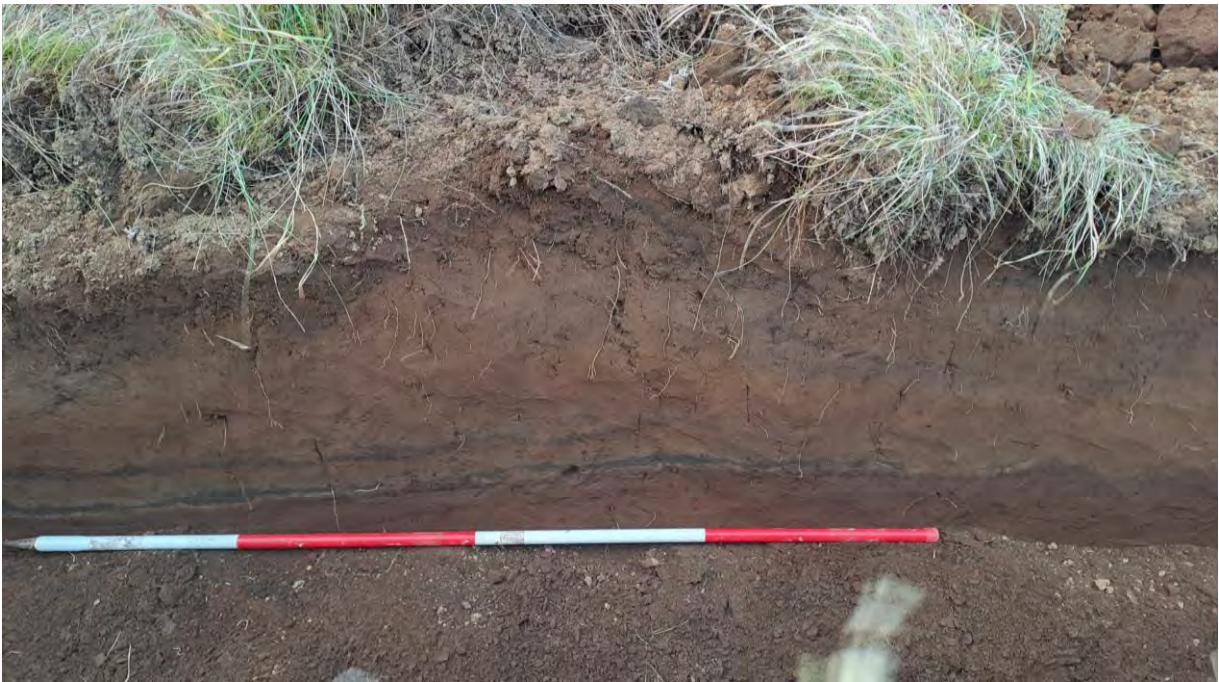
Mynd 9. Engin mannvistarlög voru sjáanleg í skurði 3. Þústin virðist hafa myndast á náttúrulegan hátt. Horft í suðvestur. Ljósmyndari Lilja Laufey Davíðsdóttir.

Skurður 3 var tekinn í gegnum þúst sem talin var tilheyra seltóftum RA-444:024.⁸ Þústin er vestast af tóftunum á minjasvæðinu og sú eina sem lendir innan áhrifasvæði vegagerðarinnar. Áður en skurður var grafinn voru teknir sex borkjarnar til að kanna hvort hægt væri að koma auga á besta staðinn til þess að staðsetja skurðinn. Borkjarnar sýndu engin merki um mannvist á svæðinu en þó var ákveðið að grafa skurð í þústina til að vera fullviss um að hún væri náttúruleg. Könnunarskurður var tekinn í norðvesturenda þústarinnar, sem var 5 x 1 m að stærð. Um 50-70 cm voru niður á forsöguleg jarðlög og sást landnámslagið vel í sniðinu. Tvö svört gjóskulög sáust vel ofarlega í sniðinu sem líklega hafa verið tvö af þeim fjórum dökku lögum gjóskulagafræðingur greindi á svæðinu; H-1693, K-1721, H-1845 og K-1918. Engin mannvistarlög komu í ljós í skurðinum, aðeins brún einsleit fokjarðlög á milli gjóskulaganna (sjá mynd 9).

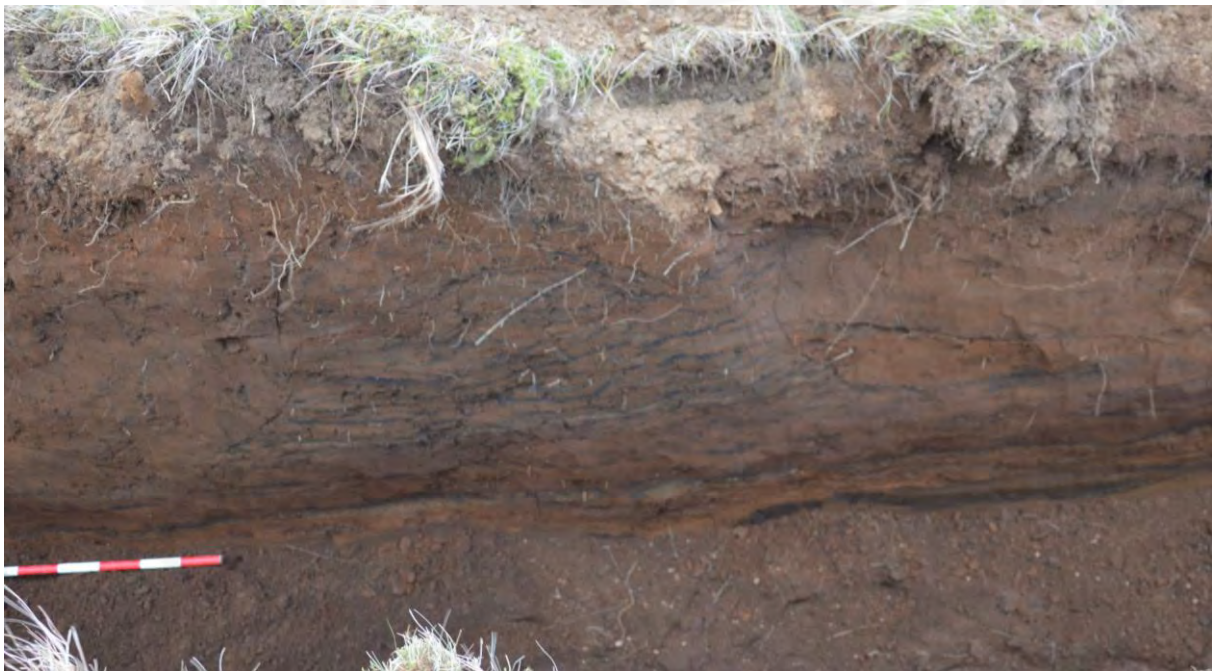
Mynd 12. Torfveggur [512] í skurði 5. Í torfinu sjást allt að 10 endurtekingar af landnámslaginu og K-920. Landnámslagið og K-920 sjást einnig óbreyfð undir veggnum.

Skurður 5 var tekinn í gegnum garðlag RA-444:009. Garðlagið er á svipuðum stað og garður RA-444:008 sem skurður 1 var tekinn í gegnum og vísað er á það í gjóskulagaskýrslu sem p.554 (sjá viðauka

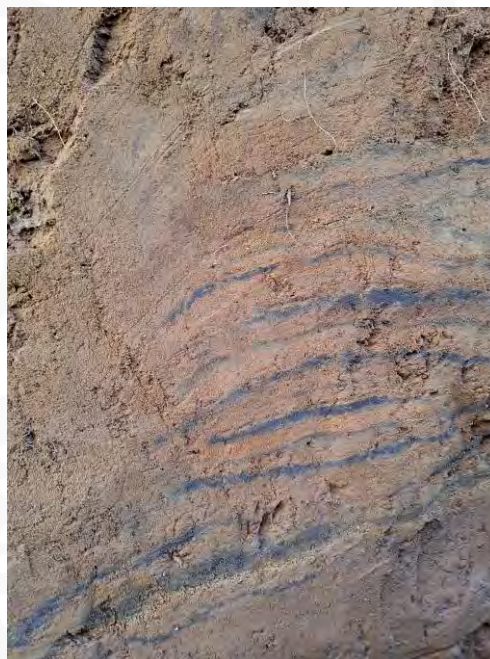
Mynd 14. Torfveggur [512]. Endurtekningar af þykku svörtum línunum og mjórri gráum. K-920 sést óhreyft beint undir veggnum og landnámslagið (grágrænt og gulleitt) þar undir. Ljósmyndari Lilja Laufey Davíðsdóttir.

Torfveggur [512] er hlaðinn úr streng og sjást allt af tíu endurtekningar af landnámslaginu og K~920 í torfinu (sjá mynd 14). Veggurinn er byggður beint ofan á óhreyft K~920 [513] og landnámslagið [514] lá þar beint undir. Bæði gjóskulögin fundust bara undir garðinum en voru fokin eða rofin annars staðar í skurðinum. Engin augljós þæla sást í sniðinu en torfhrun var beggja vegna veggjar, [509] og [511] að norðan og [510] að sunnan. Yfir torfhruni [509] að norðanverðu sást gráhvít gjóska [513] sem tekið var sýni af og greint sem H-1158 (sjá viðauka 4). Jarðlög [506] og [504] voru blönduð torfhrun og foklög en bæði voru með svörtum gjóskuleifum líkt of fannst í torfveggnum sjálfum. Ein svört gjóska fannst yfir veggnum sem er annaðhvort K-1721 eða H-1693 og á milli gjóskulaga og torfhruna var að finna mikið af fokjarðvegslögum [522], [503], [505] og [507] (sjá mynd 12). Ef tekið er mið af þeim gjóskulögum og mannvist sem fundust í skurði 5 virðist garðurinn hafa verið byggður fljótlega eftir að Katla gaus um árið 920 og var fallinn úr notkun áður en að Hekla gaus árið 1158.

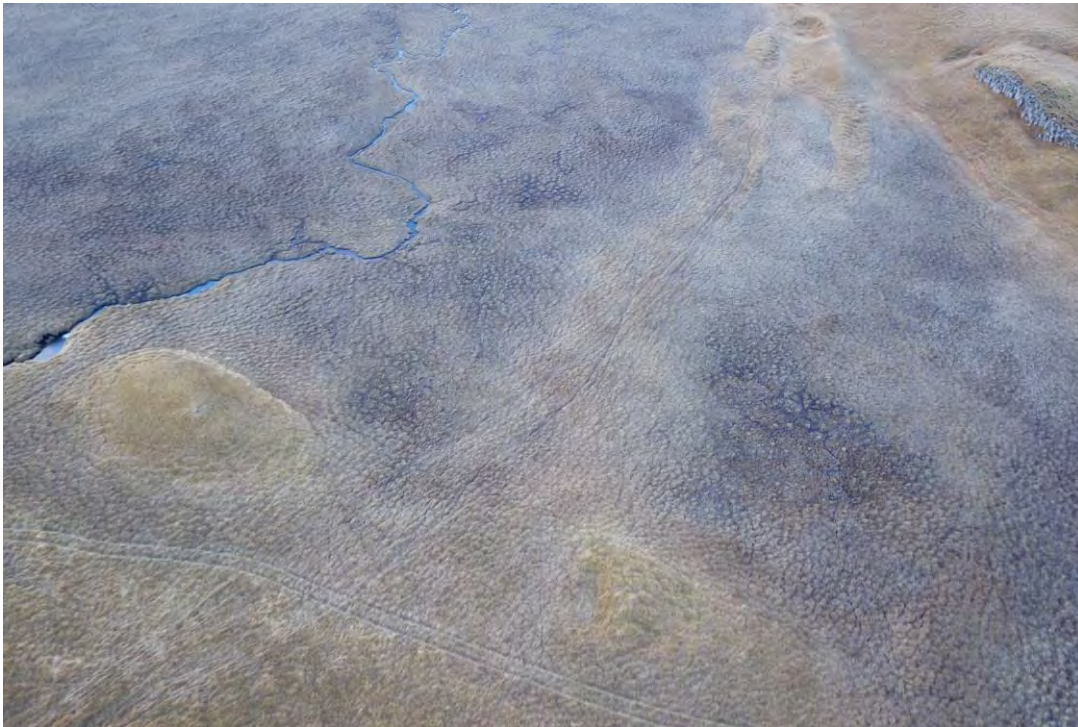
Mynd 19. Skógargötur RA-681:011. Ein af mörgun myndum sem teknar voru af leiðinni sem mótvægisáðgerð við raski á henni við lagningu Búðafossvegar. Ljósmyndari Ragnheiður Gló Gylfadóttir.

Hluti af þeim mótvægisáðgerðum sem Minjastofnun Íslands setti skilyrði um á svæðinu var að taka loftmyndir af mógröfum og leiðum sem raskast við vegagerðina. Flygildi var flogið kerfisbundið yfir fornleifarnar til að ná sem bestum og nákvæmustum myndum af þeim. Minjastaðirnir sem myndaðir voru, voru alls sjö talsins (sjá mynd 15), en auk þeirra sex staða sem Minjastofnun Íslands gerði kröfu um að yrðu myndaðir, var gata RA-444:044 var einnig mynduð (sjá myndir 16-21).

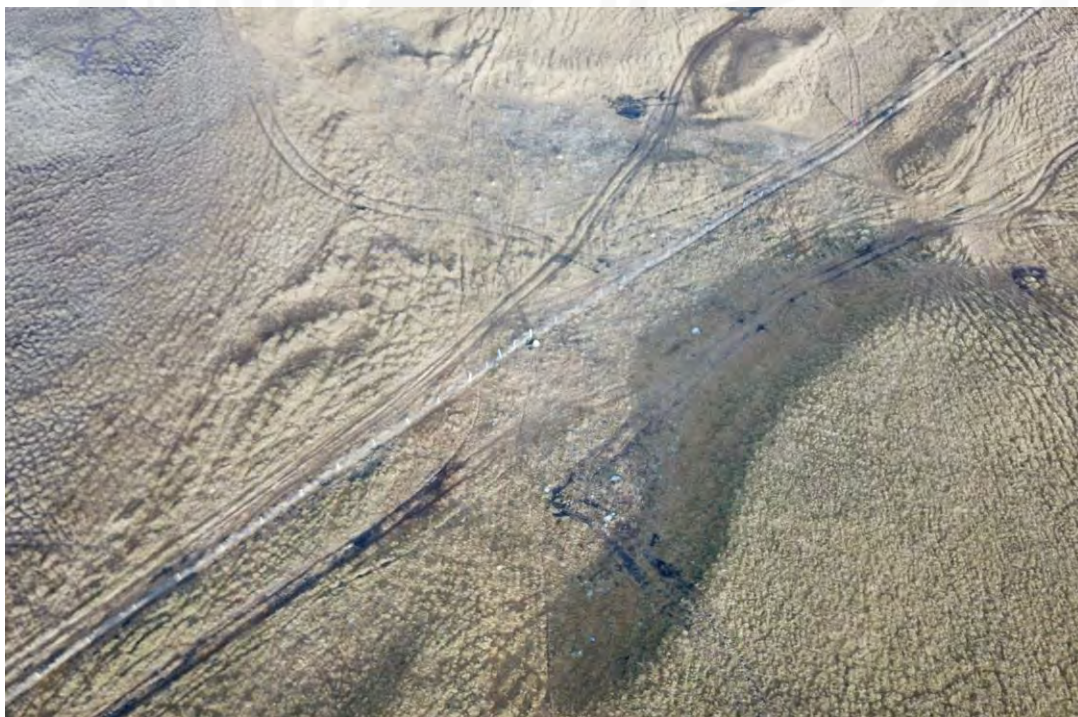
Mynd 18. Gata RA-681:012. Ein af mörgun myndum sem teknar voru af leiðinni sem mótvægisáðgerð við raski á henni við lagningu Búðafossvegar. Ljósmyndari Ragnheiður Gló Gylfadóttir.

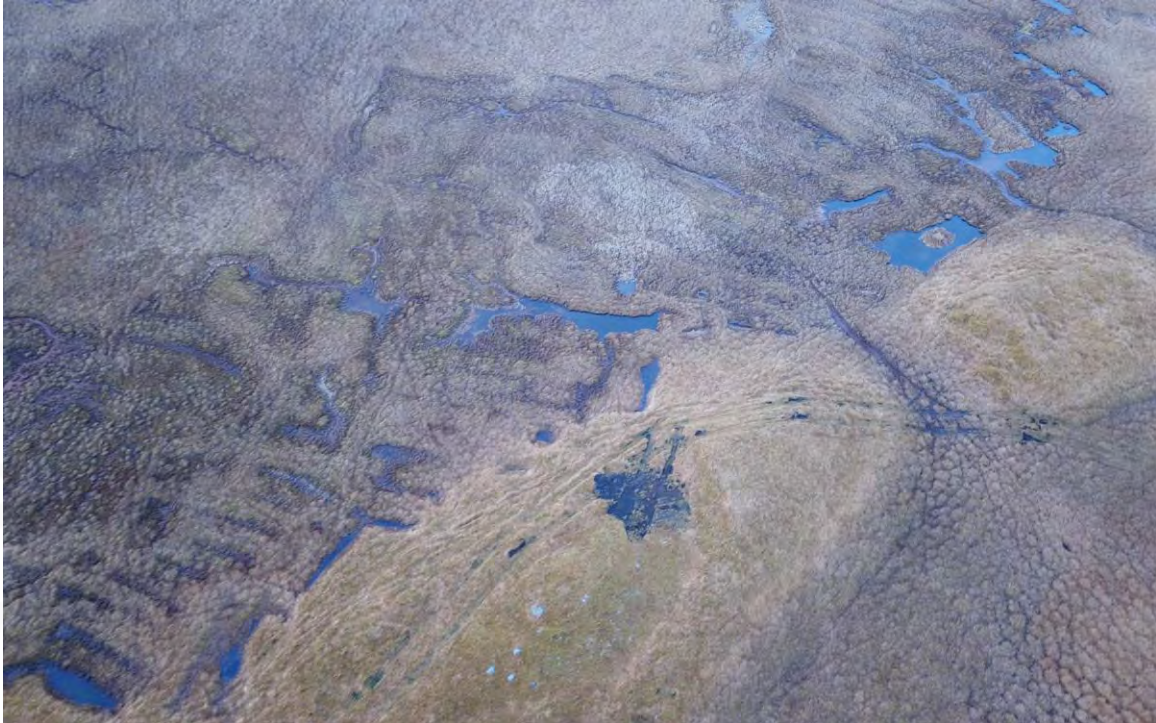
Mynd 21. Mógrafir RA-444:030 í landi Vindáss. Ljósmyndari Ragnheiður Gló Gylfadóttir.

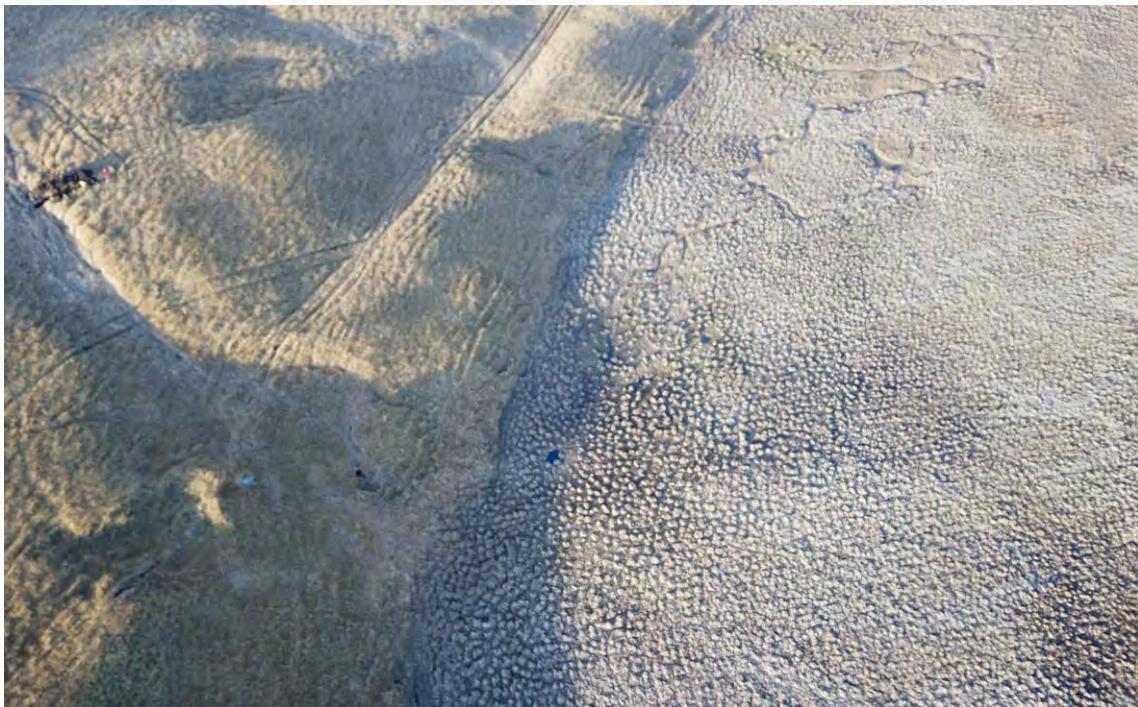
Mynd 20. Leið RA-444:044 í landi Vindáss. Ekki voru gerðar neinar kröfur um mótvægisáðgerðir en þó voru teknar myndir af leiðinni. Ljósmyndari Ragnheiður Gló Gylfadóttir.
