## STAÐBUNDIÐ HÆTTUMAT

Viðtakandi:	Torfi G. Yngvason, Jóhann Einar Jónsson
Titill:	Staðbundið hættumat fyrir deiliskipulag Steinar 1 og Hvassafell 2
Dagur/mán./ár:	15. september 2025
Höfundur:	Martina Stefani
Málsnúmer:	2025-0206
Verknúmer/málalykill:	4753-0-0002

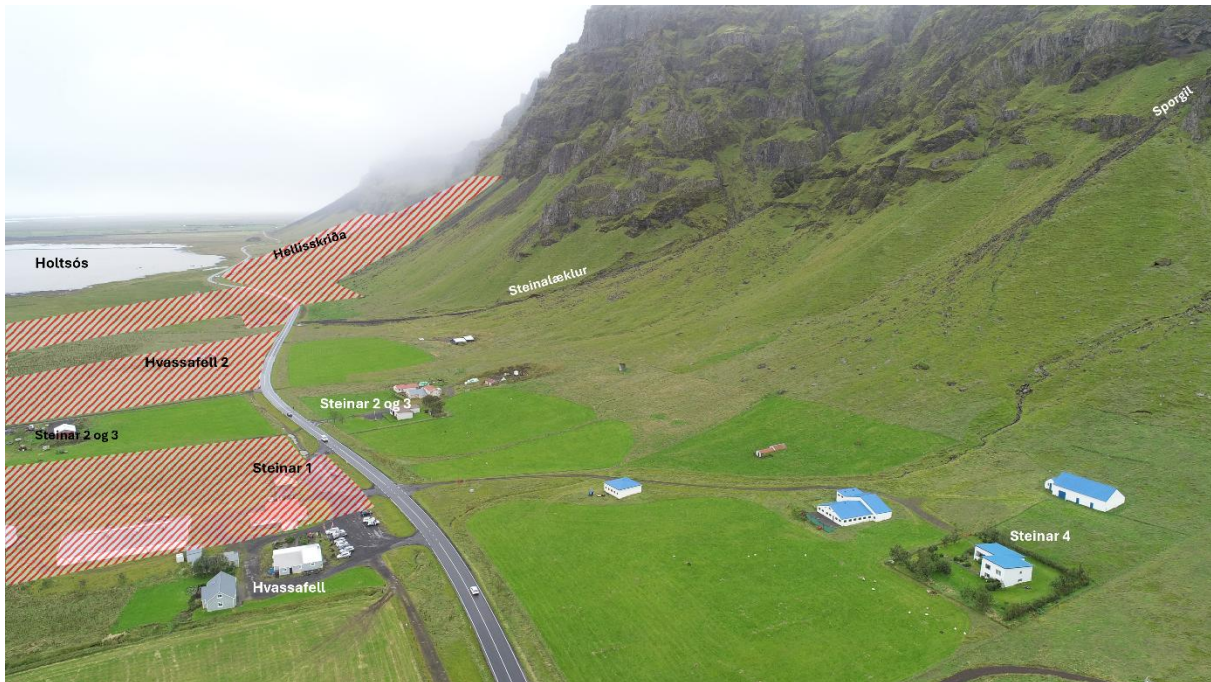
Mynd 1. Svæðið sem um ræðir með helstu örnefnum. Deiliskipulagssvæði er merkt með rauðum skástrikum (ekki í mælikvarða). Svæðið fyrir ofan, norðan þjóðvegur, er áætlað sem vatnsból/vatnsverndasvæði. Myndin er tekin til vesturs.

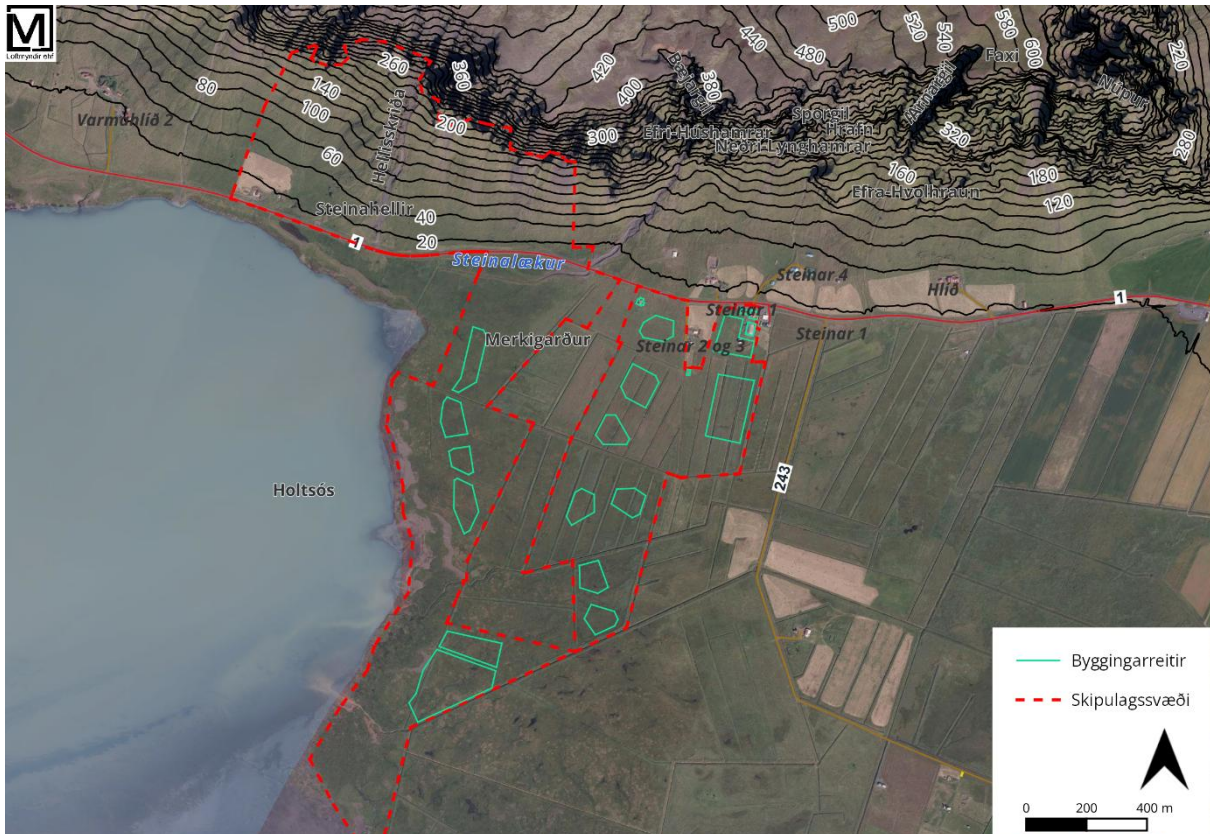
Mynd 2. Yfirlitskort af deiliskipulagssvæðinu Steinar 1 og Hvassafell 2. Byggingarreitir eru merkt með grænum lit. Helstu örefni eru einnig sýnd. Kortagögn frá Landmælingum Íslands og loftmynd frá Loftmyndum ehf.

Samkvæmt þeim upplýsingum sem teknar hafa verið saman í þessari skýrslu standaðst byggingarlóðirnar hættumat eins og þær eru afmarkaðar í aðsendri greinargerð og uppdrætti (mynd 2).

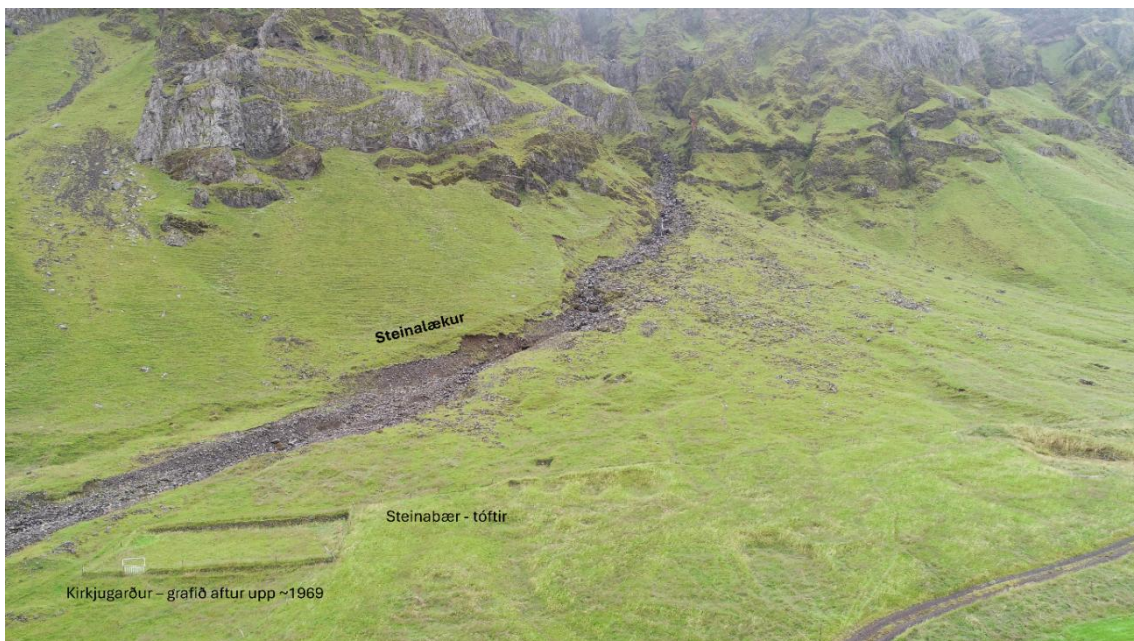
Mynd 3. Steinalækur og tóftir Steinabæjar. Í forgrunni sést kirkjugarðurinn sem fór undir skriðu árið 1926 og var grafinn upp og endurbyggður 1969. Stórar skriður eftir Steinalæk féllu 1888 og 1926. 2010 féll minni öskurík skriða.

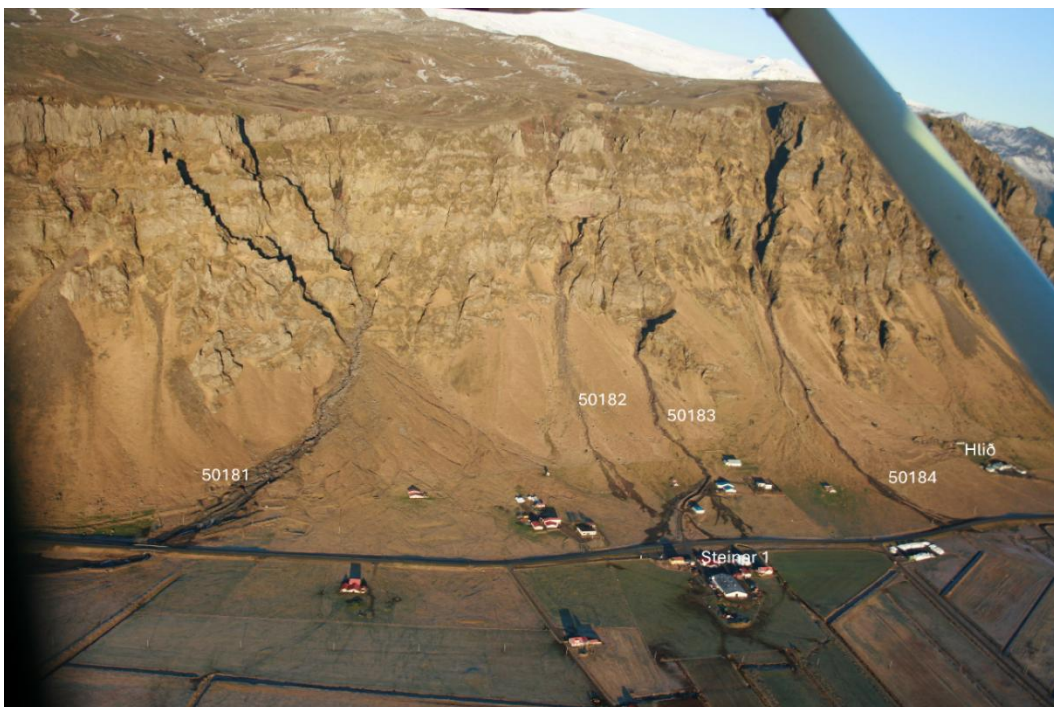
Mynd 4. Mynd tekin úr flugvél í kjölfar öskublandaðra aurskriða haustið 2010 eftir Eyjafjallajökulsgosið í mars sama ár. Flóðin voru þunnfjótandi en náðu að Suðurlandsvegi. Myndin er úr gagnasafni Veðurstofu Íslands.

- Árið 2010 (nr. 50181, 50182, 50183, 50184) féllu öskublandaðar aurskriður í mörgum giljum í kjölfar gjöskufalls úr Eyjafjallajökli (Mynd 4), m.a. við Steinalæk, fyrir vestan Steina 4 og á milli Steina 4 og Hlíðar.

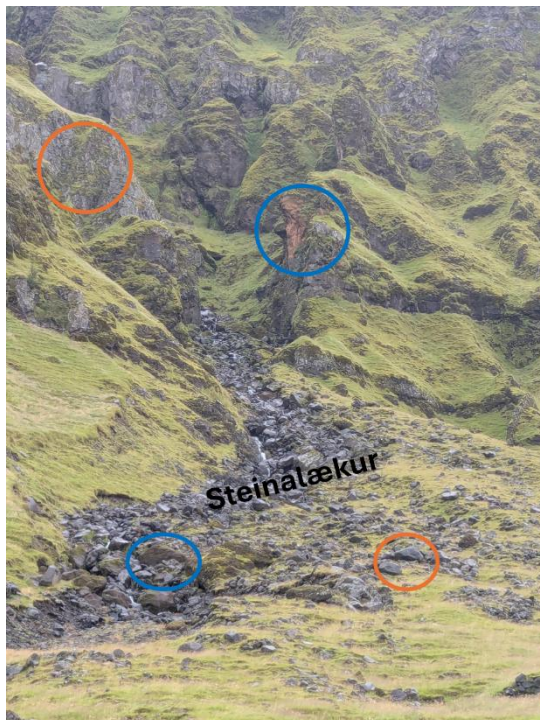
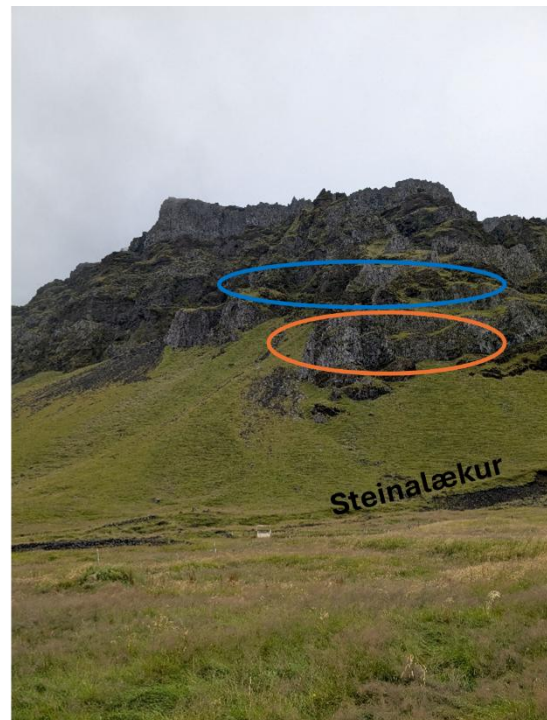
Mynd 6. Appelsínuguli hringurinn sýnir basalt. Móbergsstykki (blá) sem hrynja eru yfirleitt mun stærri en basaltstykki, þar sem þau eru minna sprungin.

Mismunandi samsetning berggrunnins veldur mismunandi stærð grjóthrunsefnis. Móberg er almennt ekki eins þversprungið og hraunlög eða kubbaberg, og því falla mun stærri hnúllungar úr móbergi niður brekkurnar. Vegna stærðar sinnar hafa þeir meiri fallorku og geta borist lengra. Basalt og hraunlög hrynja einnig, en allt grjótið sem skoðað var á svæðinu var af minni stærð og féll því skemmra frá klettaveggjunum.

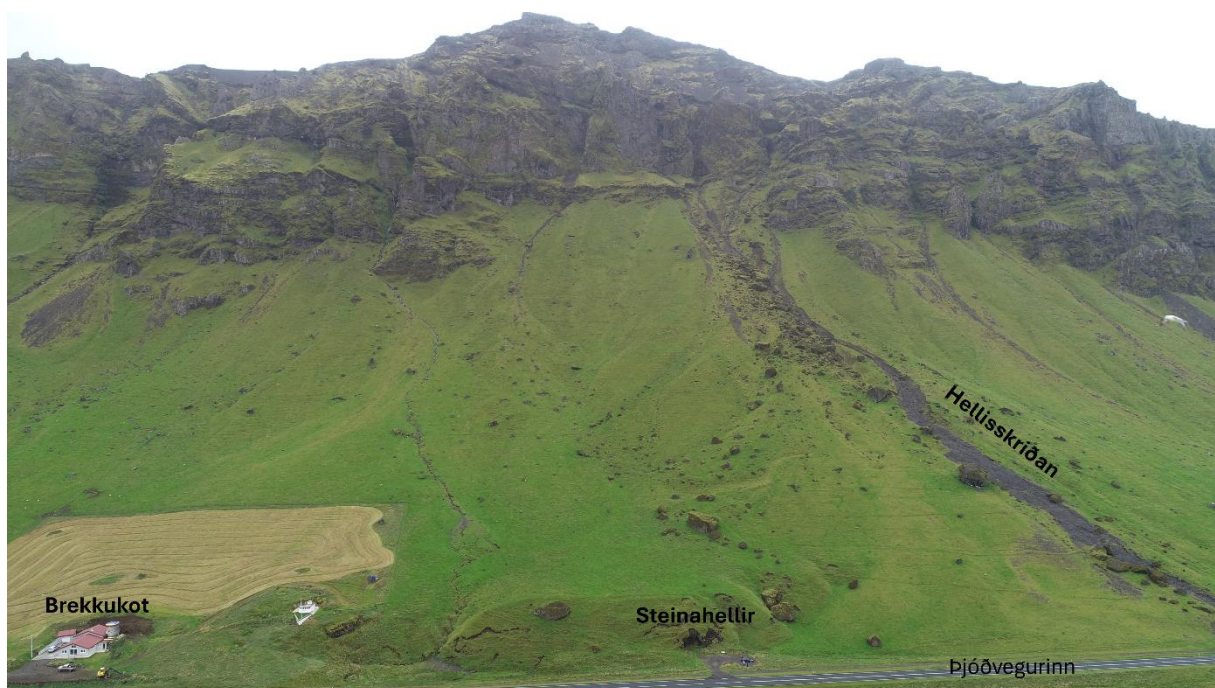
Mynd 7. Svæði í kringum Steinafjalli er augljóslega í hættu vegna grjóthruns. Stórir hnullungar liggja í brekkunni og má reikna með að þeir séu eftir grjóthrun árin 1979, 1984 og 1986.

Töluverð ummerki eru um grjóthrun neðan við fjallshlíðina norðan við skipulagssvæðið. Svæðið þar sem vatnsból verður, norðan við þjóðveginn, liggur augljóslega innan áhrifasvæðis grjóthruns. Ofanflóðasaga greinir frá grjóthruni á um 5-10 ára fresti, en enginn þessara atburða hefur náð niður á fyrirhugaða byggingarreiti. Landfræðilegar aðstæður eru þannig að mjög brattir klettur eru efst í fjallinu síðan dregur hratt úr landhalla við þjóðveginn. Við slíkar aðstæður fer grjót yfirleitt skemur en þar sem halli er jafnari. Enda sést það á grjótdreifinni að hún liggur vel innan þeirra 25° sem oft er miðað við. En ekkert grjót frá síðustu 70 árum liggur neðan við 35°. Úthlaupshorn fyrir efstu byggingarreitina, reiknað frá efstu klettum í um 400 m h.y.s., er 28–29°. Því má færa rök fyrir því að A-línan, ef hún væri dregin, ætti frekar að liggja við 30° úthlaupshorn í stað 25°.
