UMFERÐARÖRYGGISÁÆTLUN HAFNARFJARÐAR

2018-2022

Umferðaröryggisáætlun Hafnarfjarðar

Skýrsla um umferðaröryggisáætlun Hafnarfjarðar fyrir árin 2018 – 2022.

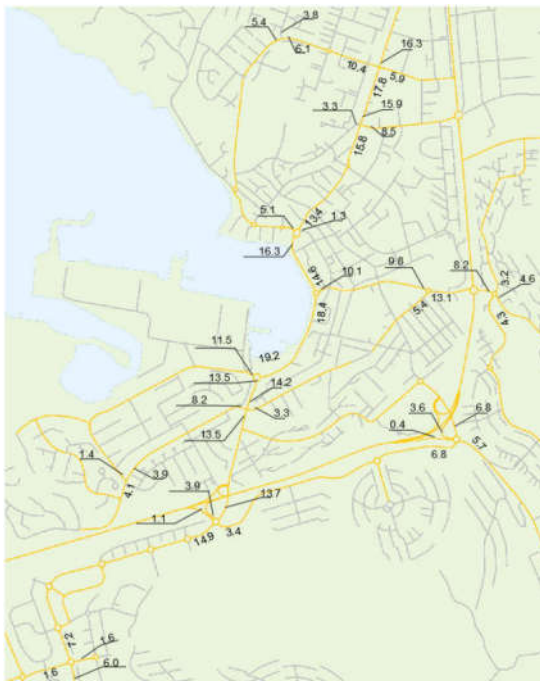
MYND 1 Reiknuð sólarhringsumferð samkvæmt niðurstöðum umferðartalninga haustið 2016 (Verkís 2016).

Í október og nóvember árið 2016 framkvæmdi verkfræðistofan Verkís umferðartalningar á 13 gatnamótum í Hafnarfjarðarbæ. Mynd 1 sýnir niðurstöður talninga þar sem tölurnar tákna sólarhringsumferð (HVDU) á götuköflum við viðkomandi gatnamót. Mynd 2 sýnir samanburð við talningar sem voru gerðar árið 2008. Almennt hefur umferðin ekki aukist mjög mikið á þeim átta árum sem líða á milli talninga.

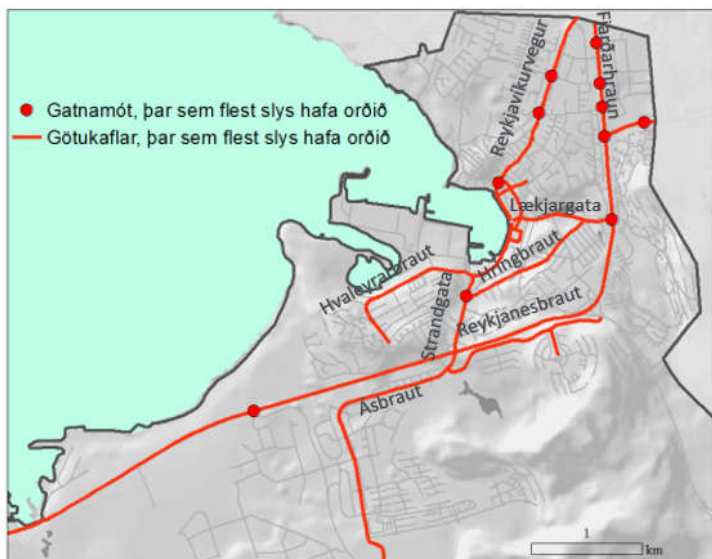
MYND 11 Yfirlit yfir gatnamót og götukafla þar sem urðu flest umferðarslys árin 2010-2014. Byggt á mynd úr skýrslu VHS um greiningu á gatnakerfinu í Hafnarfirði.

Í greiningunni var skoðað hvort að umferðarslys urðu á götuköflum eða gatnamótum og var hlutfallsleg skipting á milli þeirra nokkuð jöfn. Myndir 11 sýnir yfirlit yfir gatnamót og götukafla þar sem flest umferðarslys urðu á árunum 2010-2014 skv. greiningu VHS.

Lang flestar götur á mynd 11 eru þjóðvegir í Hafnarfirði, aðeins Ásbraut og Linnetsstígur eru innanbæjargötur.

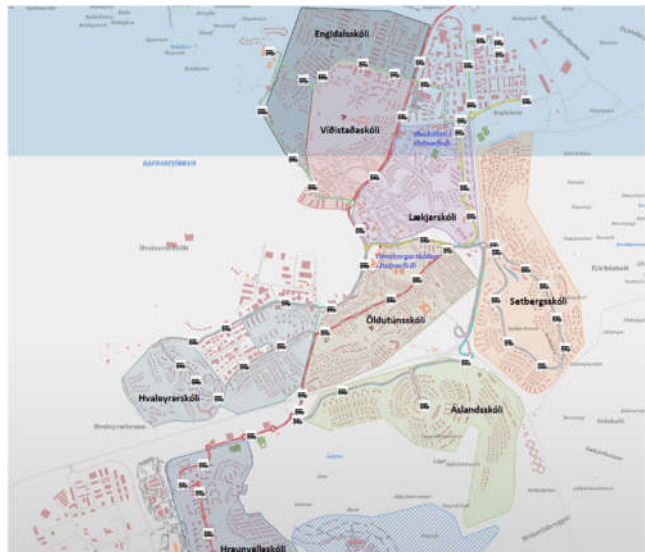
MYND 13 Grunnskólahverfi Hafnarfjarðar, ásamt leiðakerfi Strætó í Hafnarfirði (kortasjá Hafnarfjarðar).

Kaplakrika og Ásvöllum, sjá mynd 13. Biðstöðvar Strætó eru við báða framhaldsskólana í bænum og í nágrenni flest allra grunnskóla bæjarins. Lengsta fjarlægð milli skóla og biðstöðvar Strætó er við Víðistaðaskóla, en þar er næsta biðstöð í 350m fjarlægð frá grunnskólanum.

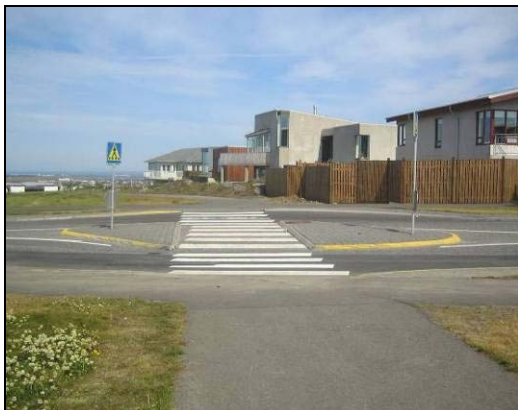
Mynd 2.4. Gangbraut yfir Þrastarás.

Göngustígur liggur frá skólanum á gangbraut yfir Þrastarás móts við Svöluás. Útsýni við hana er gott og ættu ökumenn að sjá gangandi vegfarendur vel. Miðeyja skilur akreinarnar að, myndar þrengingu og dregur úr umferðarhraða (sjá mynd 2.4). Göngustígur liggur einnig frá skólanum yfir Kríuás í átt að Gauksási. Þar er ekki merkt gangbraut en hraðahindrun er á götu (sjá mynd 2.5). Útsýni ökumanna þarna er gott þegar komið er úr vesturátt (frá Vörðutorgi) en beygja er á götunni þegar komið er úr norðri (í átt að Vörðutorgi) sem gæti hugsanlega orðið til þess að ökumenn sjá gangandi seinna en ella.

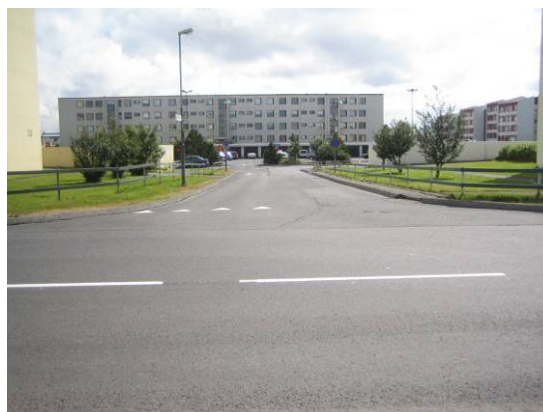
Mynd 3.3. Breiðvangur 2-32. Mjó gangstétt öðru megin, engar í “engu”.

Þar sem keyrt er inn að Breiðvangi 2 til 32 er mjór göngustígur öðru megin við götuna. Sum börnin ganga yfir sameiginlegt bílaplan þessara húsa og koma að aðalgötu Breiðvangs á þessum mjóa göngustíg eða hinum megin þar sem enginn göngustígur er. Göngustígurinn endar í “engu” því að hvorki er áframhaldandi gangstétt meðfram Breiðvangi né gangbraut yfir hann. Engar hraðahindranir eða hraðatakmarkanir eru við þessi gatnamót og því skapast hættu fyrir gangandi vegfarendur (sjá mynd 3.3). Ekki er í raun hægt að tala um þessa leið sem eina af aðalgönguleiðunum en sum börn virtust samt velja hana.

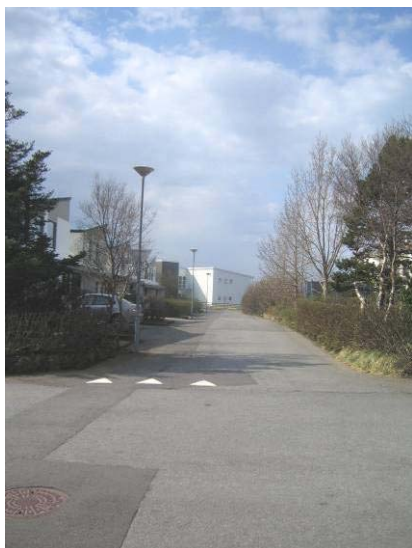
Mynd 3.4. Séð milli raðhúsa á Miðvangi í átt að Engidalsskóla. Hvítt hús fyrir miðju er hluti af skólabyggingunni.

Miðvangur (norðan Hjallabrautar) liggur “fyrir aftan” Engidalsskóla. Hús nr. 99 til 159 eru raðhús sem liggja þvert á Miðvang (skóla megin). Þau börn sem búa austan við skólann ganga flest þarna á milli en engar gangstéttar eru meðfram þessum raðhúsum. Þegar þau koma að Miðvangi sjást þau illa vegna hárra girðinga og gróðurs. Auk þess er ekki gangstétt þeim megin Miðvangs og bílar leggja meðfram götunni þ.a. þau eru óvarin (sjá myndir 3.4 og 3.5). Austan megin við Miðvang er aftur á móti breið gangstétt og gras

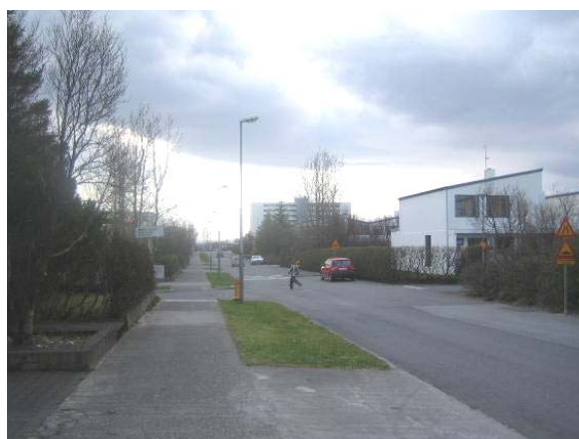
Mynd 3.5. Miðvangur norðan Hjallabrautar. Þarna sést ungur vegfarandi koma á milli raðhúsanna yfir Miðvang við gatnamót Miðvangs og Blómvangs.

skilur að götu og gangstétt. Tvær hraðahindranir með þrengingu eru á götunni en ekki eru merktar gangbrautir. Flest börnin sem ganga í þessa átt ganga frá skólanum í átt að Miðvangi við hús nr. 99-109. Þau koma út á götuna þar sem Blómvangur liggur að Miðvangi. Þar er hraðahindrun með þrengingu en ekki gangbraut.

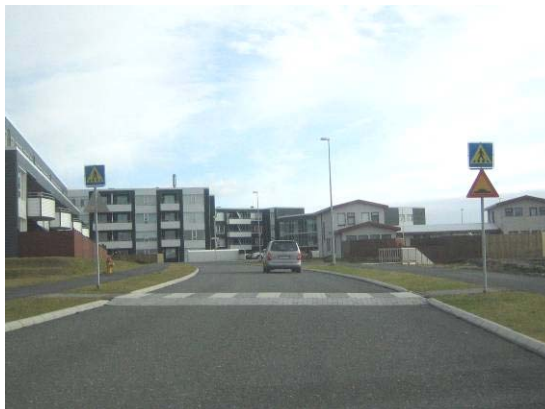
Mynd 4.2. Gangbraut yfir Akurvelli milli Blómvalla og Burknavaða.

Gönguleiðir líta vel út og stefnir í að hverfið verði aðgengilegt gangandi vegfarendum. Margar gönguleiðir liggja í hrauninu og þverandir líta vel út Gott væri að huga betur að þverun megin stígsins í gegnum hverfið. Þar mætti vera miðeyja þar sem hann þverar Akurvelli og Fléttuvelli til að gera gangandi hærra undir höfði á þeim stöðum.

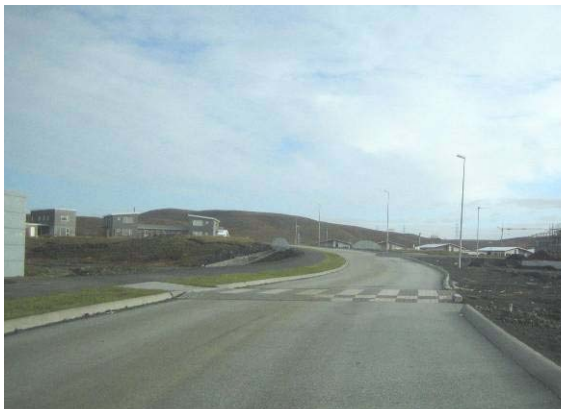
Mynd 4.3. Hraðahindrun og undirgöng yfir Fléttuvelli við Glitvelli.

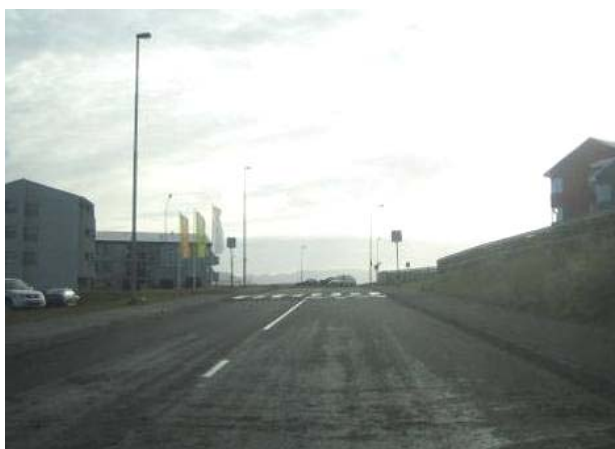
Mynd 5.2. Hvaleyrarbraut, ekið í átt að gangbraut.

koma út á gangbrautina frá gangstétt sem liggur á milli húsa við Álfholt. Þeir ökumenn sem aka Hvaleyrarbraut að Suðurbraut sjá gangandi vegfarendur illa sem koma þennan göngustíg því há brekka og grindverk skyggja á (sjá mynd 5.2). Við götuna er gangstétt þ.a. gangandi vegfarendur sjást í smá tíma áður en þeir ganga yfir. Grind er á göngustígnum sem gerir lítið sem ekkert gagn til að draga úr ferð t.d. hjólandi vegfarenda. Hún er stök en ekki tvær á misvíxl, svokallaðar víxlgrindur (sjá mynd 5.3).

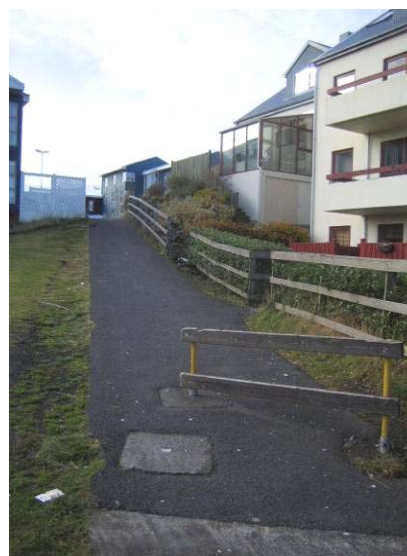
Mynd 5.3. Gagnstétt sem liggur milli húsa við Álfholt og að gangbraut yfir Hvaleyrarbraut

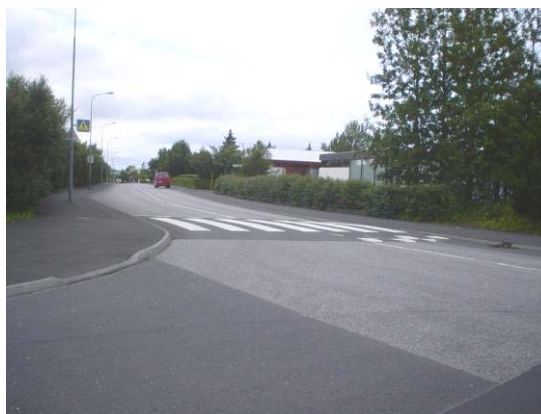
Mynd 6.3. Gangbraut yfir Álfaskeið við Sólvangsveg.

Álfaskeið er stór gata sem liggur í U og þverar margar götur í hverfinu. Mörg börn ganga meðfram henni á leiðinni í skólann. Breiðar gangstéttar eru beggja megin götunnar á þessum kafla (milli Flatarhrauns og Sólvangsvegs) og útsýni ökumanna gott. Þegar komið er að Sólvangsvegi er kröpp beygja á götunni og í raun hálfgerð blindhorn fyrir ökumenn sem sjá gangandi vegfarendur seint. Búið er að setja upp hraðahindrun á þessum stað með gangbraut yfir. (sjá mynd 6.3)

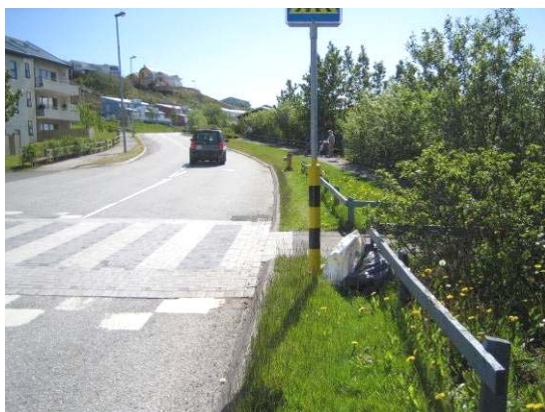
Mynd 7.2. Gangbraut yfir Hlíðarberg á mótis við Traðarberg

Flest börn þurfa að fara yfir Hlíðarberg á leið sinni í og úr skóla. Nokkuð margar gangbrautir liggja yfir Hlíðarberg og frá flestum göngustígum sem að henni liggja. Útsýni við þær flestar er gott og ökumenn eiga að sjá gangandi vegfarendur vel (sjá mynd 7.5) Gróður skyggir aðeins á gangandi vegfarendur við gangbrautir yfir Hlíðarberg á móts við Traðarberg og við Dofraberg (sjá myndir 7.2 og 7.3).

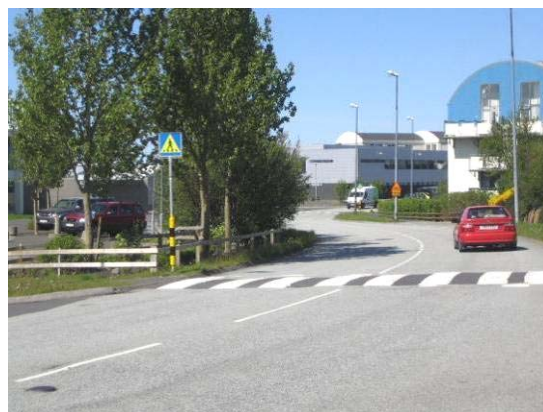
Mynd 7.3. Gangbraut yfir Hlíðarberg á mótis við Dofraberg

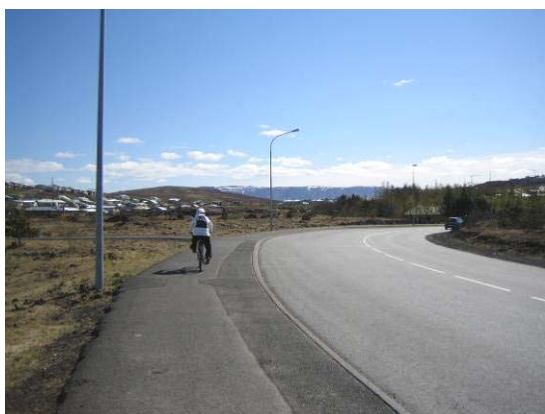
Mynd 7.4. Gangstétt meðfram Hlíðarbergi sunnan við Setbergsskóla. Þarna sést göngustígur sem liggur að skólanum

Þar sem Hlíðarberg liggur sunnan megin við skólann er opið svæði (mynd 7.5) og gatan liggur í beygju. Þarna meðfram götunni ganga börn til og frá skóla. Á vettvangi var tilfinningin sú að mjög hratt væri keyrt á þessum stað (sjá mynd 7.4). Vegna beygjunnar á götunni sjá ökumenn gangandi vegfarendur seinna en ella.

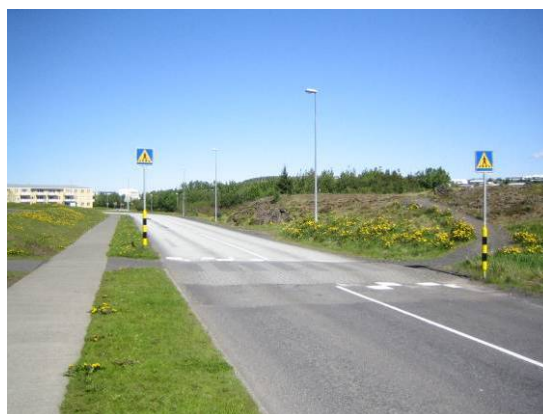
Mynd 7.5. Gangbraut yfir Hlíðarberg. Dæmi um umhverfi og útsýni á suðurhluta Hlíðarbergs.

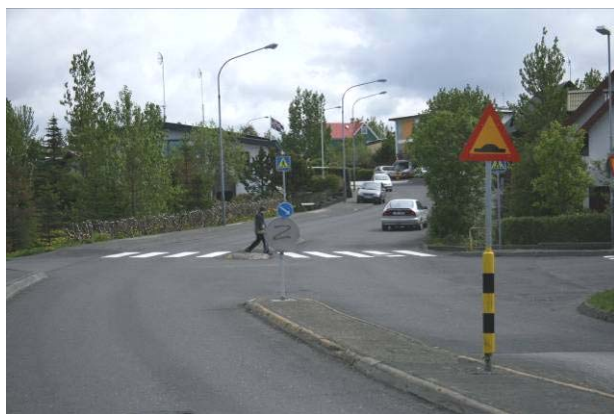
Mynd 8.2. Gangbraut yfir Hraunbrún við Garðaveg. Gróður skyggir á gangandi vegfarendur

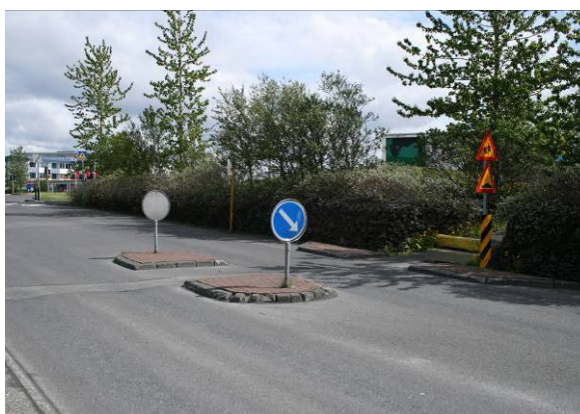
Mynd 8.4. Göngustígur sem liggur að Hraunbrún milli þétts gróðurs.

Búið er að setja gangstéttarbút (þrengingu) þ.a. ökumenn sjá gangandi vegfarendur rétt áður en þeir fara yfir götuna. Einnig er miðeyja á gangbraut þ.a. öryggi gangandi er ennfrekar aukið (sjá mynd 8.4)

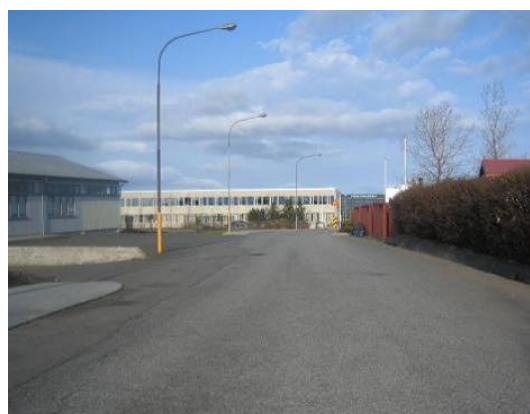
Mynd 8.5. Hrauntunga. Séð að Víðistaðaskóla.

Við Hrauntungu er gangstétt sunnan megin við götuna. Hún er mikið sundurslitin. Þarna er ekki megingönguleið skólabarna en huga mætti að því að lagfæra gangstéttina eða koma fyrir gangstétt norðan megin við götuna (sjá mynd 8.5)

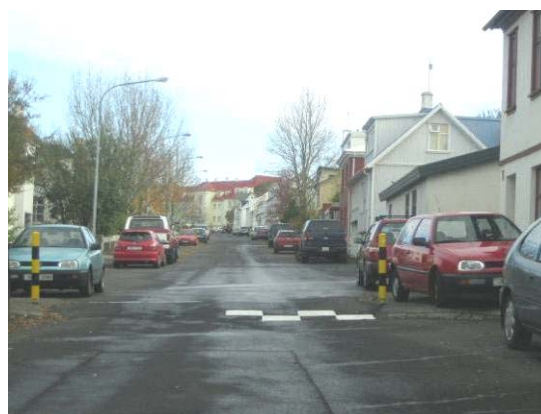
Mynd 9.5. Suðurgata – þröngt

Suðurgata (30 km/klst.) liggur eins og Hringbraut og í gengum allt hverfið. Gatan virkar þröng (er u.þ.b. 10 m breið) og keyrt er í báðar áttir (sjá mynd 9.5). Einnig eru bílastæði meðfram henni. Skortur virðist vera á bílastæðum þar sem einnig er lagt upp á þrengingar. Lágir staurar gætu hindrað að það sé gert. Gangandi vegfarendur sjást illa þegar þeir koma milli bílanna. Hraðahindrun með þrengingum eru þar sem gangstígur liggur að götunni (milli húsa nr. 47 og 49). Eyru afmarka bílastæði við skattstofuna og hausar eru við gatnamót Selvogsgötu.

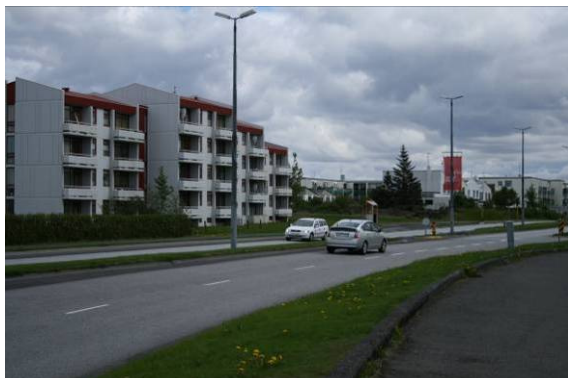
Mynd 3 Hjallabraut séð frá bílastæðum við hús 35-43.

liggja hærra en gatan. Göngustígur liggur meðfram húsum en tengist ekki að gangbrautarljósum. Því væri önnur leið, þó heldur síðri, að tengja þar á milli (myndir 3 og 4).

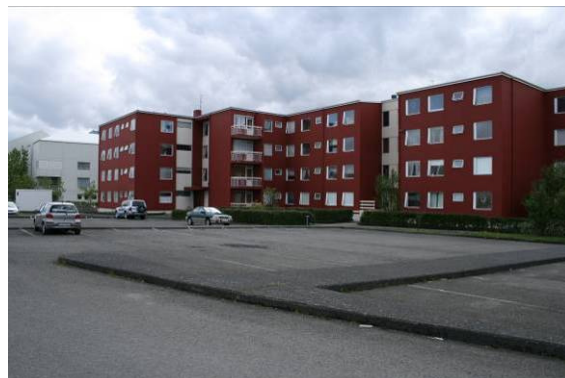
Mynd 4 Hjallabraut séð frá bílastæðum við hús 35-43.

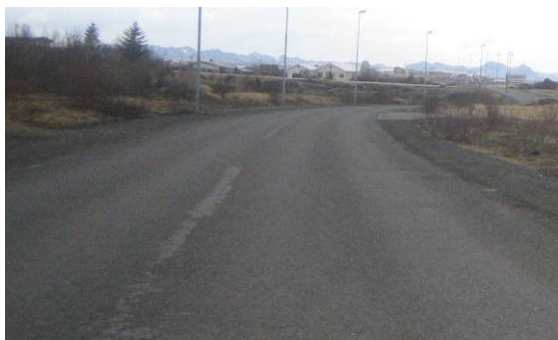
Mynd 5 Herjólfsgata norðan megin við Hrafnistu.

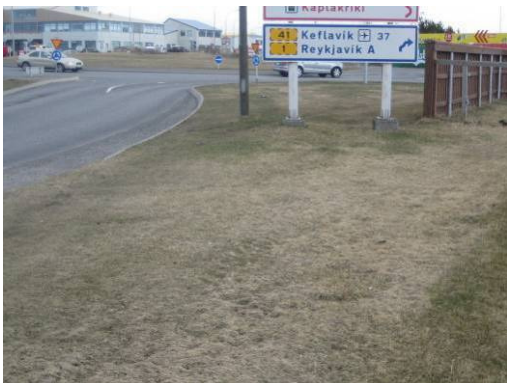
Mynd 6 Flatahraun horft til austurs. Slóði liggur að hringtorgi.

3. Há girðing er við göngustíg suðvestanmegin við hringtorg. Líklegast á hún að koma í veg fyrir að gangandi fari yfir Fjarðarhraun við hringtorg og beina þeim, þess í stað, að undirgöngum sem eru aðeins sunnar og liggja að Kaplakrika, íþróttasvæði FH. Slóði liggur meðfram girðingunni að hringtorgi þ.a. greinilegt er að margir stytta sér leið þar yfir. (mynd 6). Trúlega eru þeir sem fara yfir við hringtorgið að sækja þjónustu norðaustan megin við

hringtorgið, t.d. við Bæjarhraun. Æskilegt er að greiða aðgengið að norðausturhluta svæðisins til að minnka líkurnar á að farið sé yfir Fjarðarhraun á þessum stað. Lagt er til að göngustígur vestan megin við Fjarðarhraun, við Bónus, sé framlengdur til suðurs og sé tengdur við stíg norðan megin við Flatahraun (við lögreglustöð). Einnig er lagt til að góðar þveranir séu útbúnar yfir Fjarðarhraun (liður 1 hér að ofan) sem og á Flatahraun austan Álfaskeiðs. Þetta er í samræmi við tillögur sem settar voru fram í verkefni um umferðarskipulag og –öryggi Fjarðarhrauns.

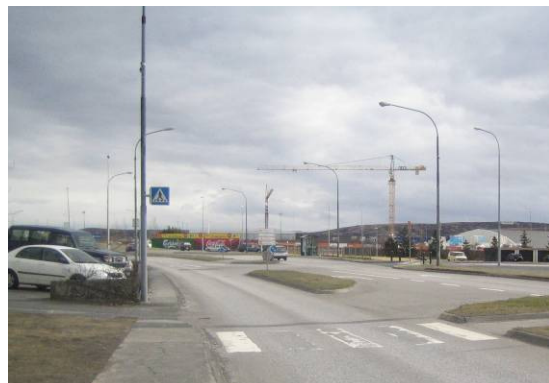
Mynd 7 Flatahraun horft til austurs. Mjór göngustígur norðan megin við Flatahraun.

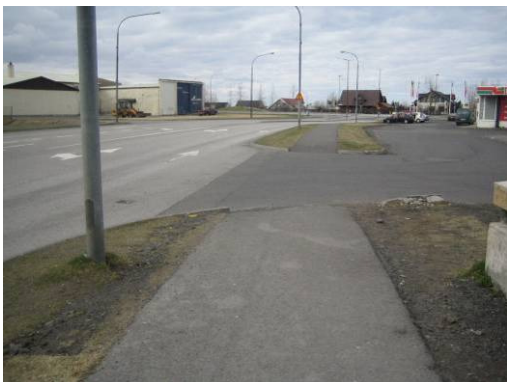
Mynd 8 Flatahraun til vesturs. Innkeyrsla að Nóatúni er breið.

4. Æskilegt væri að útbúa gönguþverun með miðeyju á Flatahrauni, vestan Sléttahrauns, til að bæta aðgengi gangandi vegfarenda t.d. að Nóatúni (mynd 9). Rúmir 130 m eru frá Sléttahrauni að umferðarljósum við Reykjavíkurveg og að næstu gangbraut austan Sléttahrauns.
5. Innkeyrsla að Nóatúni er breið (12 m). Æskilegt er að stytta þá vegalengd sem gangandi þvera t.d. með því að setja miðeyju. (mynd 8)

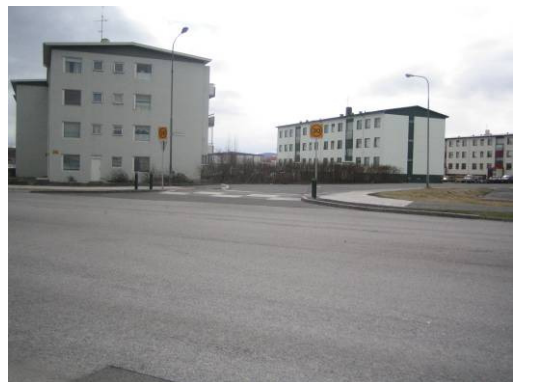
Mynd 9 Séð frá Nóatúni yfir Flatahraun að Sléttahrauni.

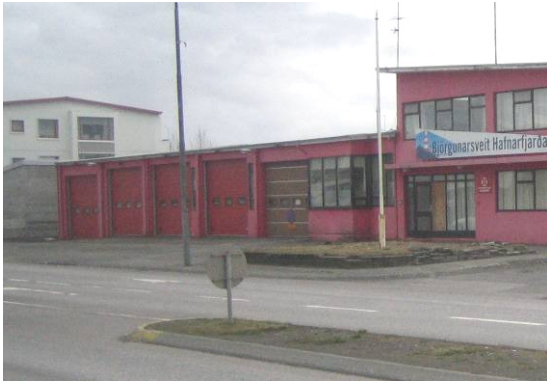
Mynd 10 Göngustígur meðfram Björgunarsveitarhúsi við Flatahraun rennur saman við bílaplan.

2. Meðfram húsi Björgunarsveitar Hafnarfjarðar, Flatahrauni 14, og að Iðnskólanum er göngustígur ógreinilegur vegna bílastæða. Aðgreina þarf gangstétt betur frá bílplani.

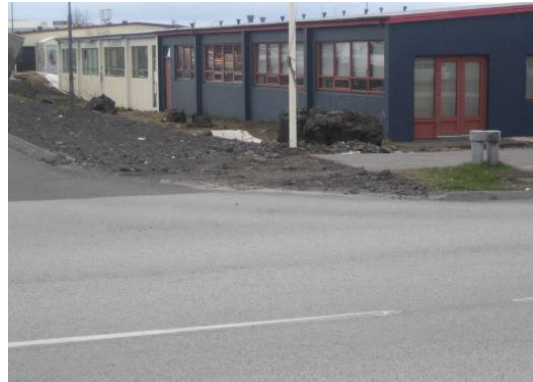
Mynd 11 Gatnamót Hjallahrauns og Helluhrauns við Bónus. Endaslepp gangstétt.

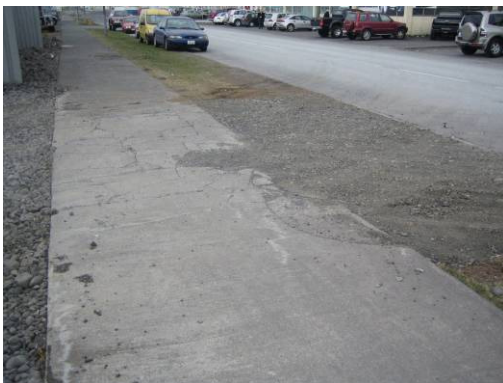
Mynd 12. Göngustígur er víða illa farinn við Hjallahraun og Flatahraun austan Fjarðarhrauns.

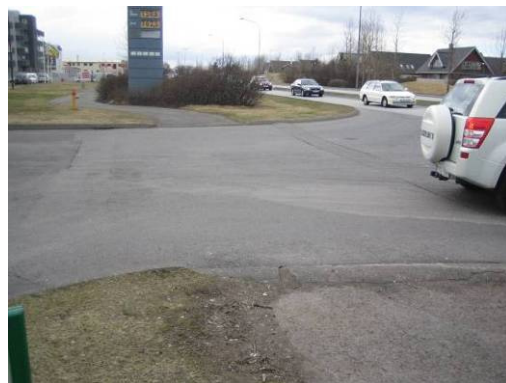
Mynd 13 Reykjavíkurvegur horft til suðurs. Breið innkeyrsla og óskörp skil milli götu og stígs.

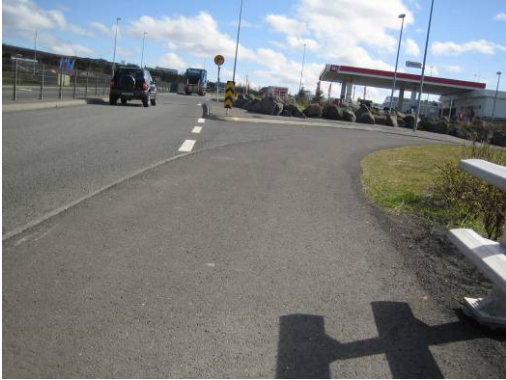
Mynd 14 Lækjargata, séð til austurs í átt að bensinstöð.

1. Þegar gengið er austur Lækjargötu í átt að Setbergi endar göngustígur við bensínstöð. Hægt er að fara undirgöng áður en komið er að bensínstöð og þar framhjá Lækjarskóla og áfram undirgöng undir Reykjanesbraut að Setbergi. Merkja þarf betur að þetta sé hægt því þetta er ekki augljóst fyrir ókunnuga sem ganga jafnvel áfram og yfir Reykjanesbraut við hringtorg, (mynd 14).

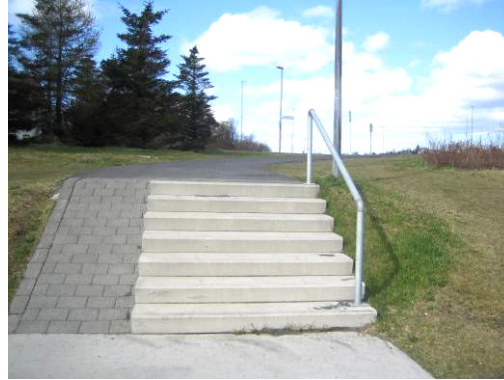
Mynd 15 Gönguleið upp frá undirgöngum undir Lækjargötu. Horft til vesturs. Óþarflega bratt er upp rampann. Hægra megin má sjá slóða eftir þá sem velja sér leið með minni halla.

- Mjór göngustígur liggur meðfram Lækjargötu (norðanmegin) við Austurgötu. Göngustígurinn er gerður úr tré að hluta til og bratt er að komast upp hann í beygjunni inn Austurgötu, sérstaklega fyrir fólk í hjólastól, (myndir 16 og 17). Verið er að lagfæra svæðið við Lækinn, vestan megin við Austurgötu, þegar þetta er skrifað. Æskilegt er að lagfæra gangstétt þar sem svæðið er fjölsótt og ættu því gönguleiðir við það að verða góðar.
- Sunnan megin við undirgöng undir Lækjargötu (við Lækjarkinn) eru tröppur. Við hlið þeirra sjást vel för eftir hjólandi (mynd 15).

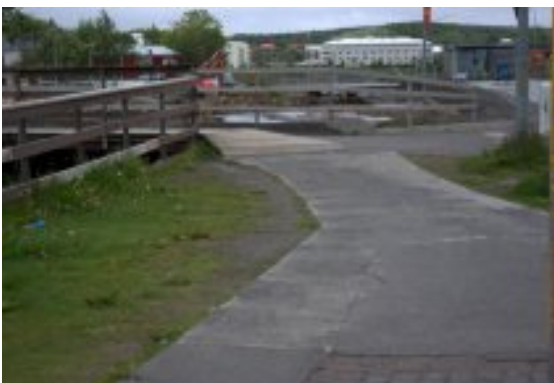
Mynd 16 Göngustígur við gatnamót Lækjargötu og Austurgötu. Göngustígur yfir Lækinn er úr tré og liggur hærra en malbikaður stígur meðfram Lækjargötu.

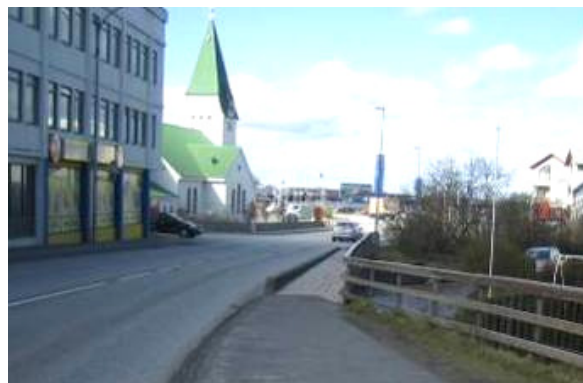
Mynd 17 Lækjargata. Mjór göngustígur úr tré milli Strandgötu og Austurgötu.

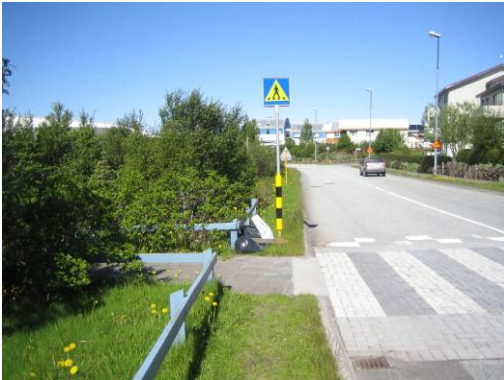
Mynd 18 Gangbraut yfir Hlíðarberg við Setbergsskóla. Gróður skyggir á gangandi vegfarendur.

Eftirfarandi var lagt til: Að passa upp á að snyrta gróður við gangbrautir yfir Hlíðarberg við Setbergsskóla, við Dofraberg og Traðarberg (mynd 18). Einnig var lagt til að setja miðeyjur á þær sem og gangbraut yfir Hlíðarberg sem tengir göngustíga frá Stekkjarhrauni upp á milli húsa við Brekkuhlíð og Dalshlíð.

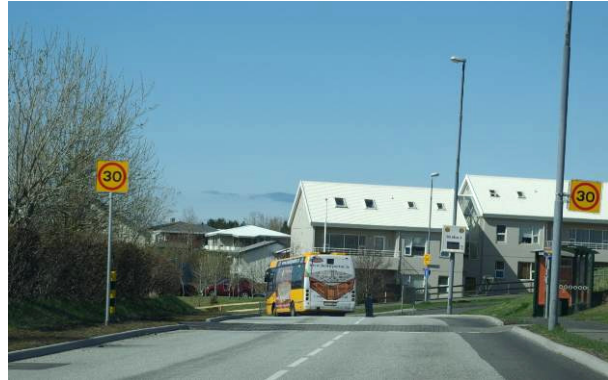
Mynd 19 Búið er að setja upp 30 km/klst. hraðatakörkun framhjá Setbergsskóla.

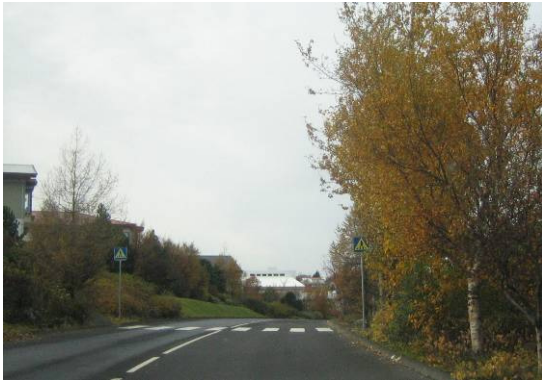
Mynd 20 Gangbraut yfir Hvammabraut. Gróður skyggir á gangandi vegfarendur.

Eftirfarandi var lagt til: Passa upp á að snyrta gróður við gangbrautir yfir Hvammabraut. Mikill gróður er meðfram götunni sem getur skyggt á gangandi vegfarendur. Jafnvel er hægt að þrengja götuna við gangbrautir með eyrum þannig að gangandi hafi afdrep.

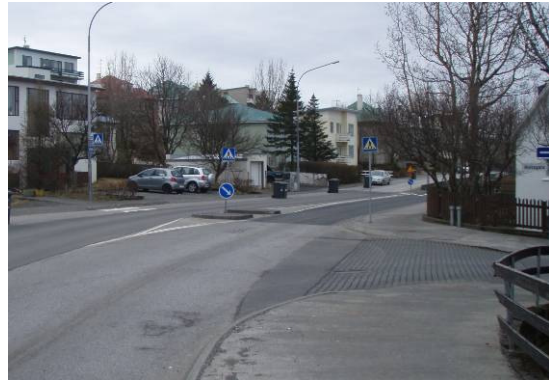
Mynd 21 Gatnamót Hringbrautar og Holtsgötu. Lagt er til að eyra sé sett við gangbraut.

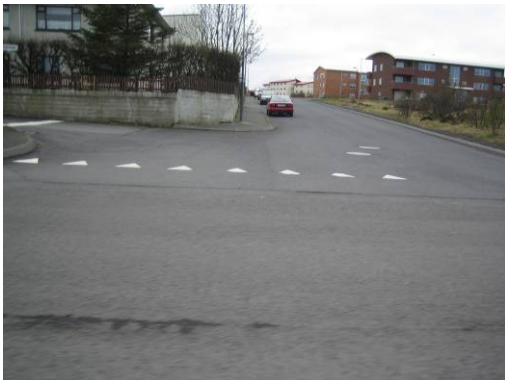
Mynd 22 Horft frá Hvaleyrarbraut inn og suður Holtabraut. Þverun yfir Holtabraut er breið (>14m).

1. Göngustíg vantar við Kvikmyndasafn (mynd 23). Setja þarf stíg til að tengja saman gönguleið meðfram Hvaleyrarbraut.
2. Þverun yfir Holtabraut er mjög breið (mynd 22). Ekki er að sjá að þörf sé á svo víðum gatnamótum. Lagt er til að gatnamótin séu þrengd með miðeyju eða til hliðanna.
3. Setja þarf göngupverun þar sem strætisvagnastoppistöð er norðan megin við Miklaholt, enda enginn göngustígur sem liggur að henni og einnig á mótis við Kvikmyndasafn (við Stapagötu).

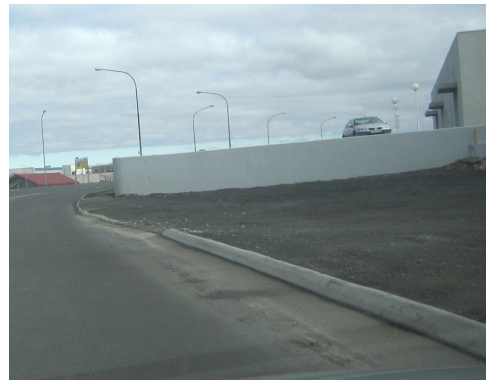
Mynd 23 Hvaleyrarbraut, horft til austurs. Vantar göngustíg við Kvikmyndasafn.

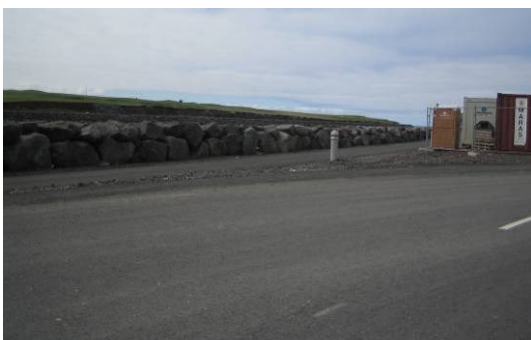
Mynd 24 Óseyrarbraut, horft til austurs. Hægra megin er stígur meðfram sjó.

1. Ráðlegt er að tengja stíg meðfram sjó við göngustíg við Óseyrarbraut (mynd 24).
2. Gönguþverun vantar þar sem stígur fer frá því að vera beggja vegna við götu niður í það vera aðeins öðru megin.
3. Gönguþverun vantar á Fornubúðir norðan Óseyrarbrautar, til að tengja saman gönguleið Óseyrarbrautar og Fornubúða (mynd 25).

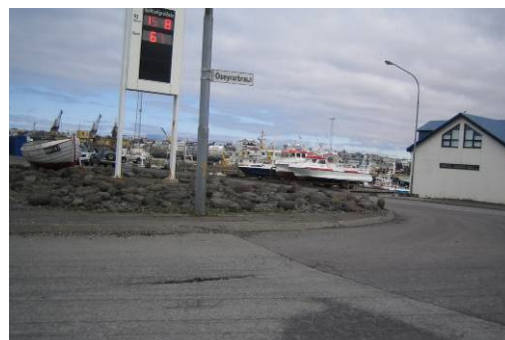
Mynd 25 Gatnamót Óseyrarbrautar og Fornubúða.

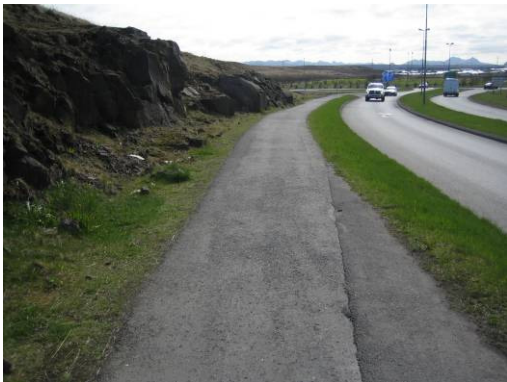
Mynd 26 Horft suður Strandgötu í átt að Ástorgi.

1. Stígur á korti er ekki til staðar. Annaðhvort þarf að leiða stíg niður meðfram Ásbraut eða tengja eins og grunnmynd sýnir (mynd 26).
2. Vantar stíg sem tengir saman Ásland og Setberg. Gæti komið meðfram Klettahlíð og tengst göngustíg sem liggur að Setbergi og Suðurbæ. Einnig gæti hann tengst nýjum stíg að hesthúsum (myndir 27, 28 og 29).
3. Göngustíg vantar meðfram Kaldárselsvegi við hesthús. Reiðstígar eru meðfram vegi að hluta en þeir henta ekki gangandi vegfarendum (mynd 28).

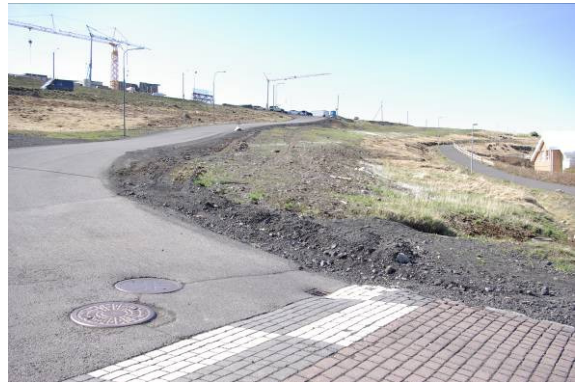
Mynd 27 Horft í átt að Áslandi 3 frá Klettahlíð. Hægra megin sést stígur sem liggur meðfram Setbergi í átt að Suðurbæ.

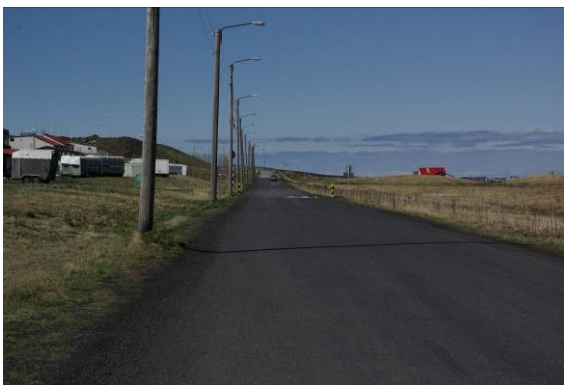
Mynd 28 Horft norðvestur Kaldárselsveg. Engir göngustígar eru staðar. Reiðstígar eru meðfram vegi að hluta en þeir henta ekki gangandi vegfarendum.

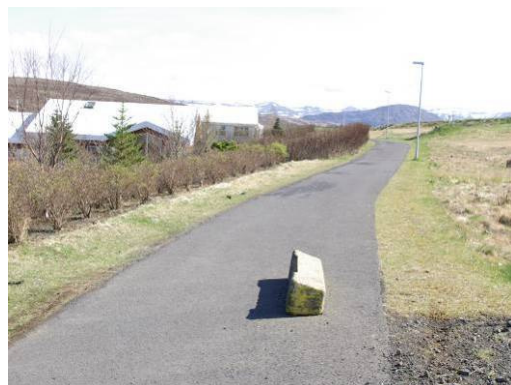
Mynd 29 Horft í suðaustur frá Klettahlíð. Stígur liggur í kringum Setberg.

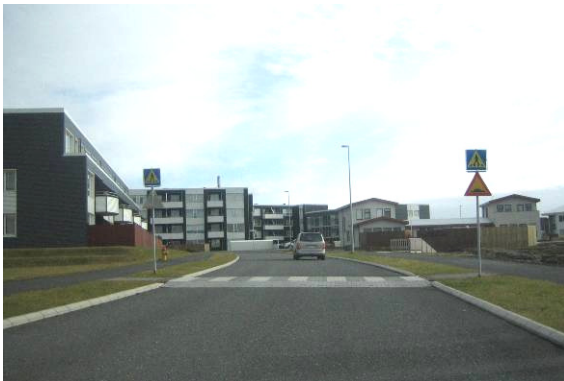
Mynd 30 Gangbraut yfir Akurvelli milli Blómvallanna og Burknvallanna.

Eftirfarandi var lagt til: Setja miðeyju á þrjár gangbrautir, á Akurvöllum, milli Blómvalla og Burknavalla (mynd 30), á Akurvöllum við Blómvelli og á Fléttuvöllum milli Fléttutorgs og Glitvalla (mynd 31).

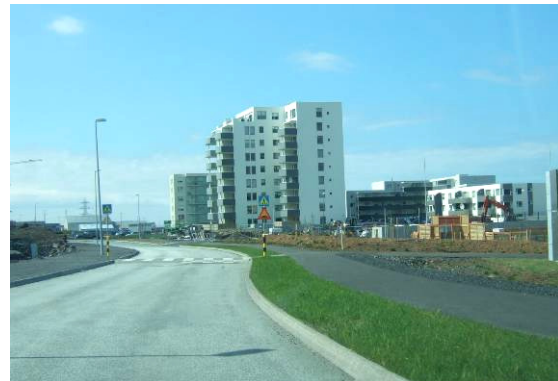
Mynd 31 Gangbraut yfir Fléttuvelli.

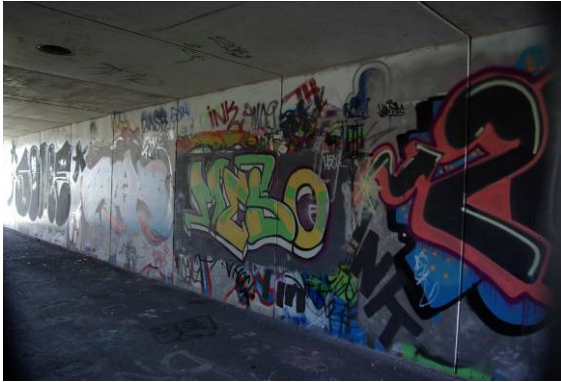
Mynd 32 Undirgöng undir Reykjanesbraut milli Setbergs og Álfaskeiðs. Undirgöngin eru óvistleg og skuggaleg eftir að rökkva tekur.

- *Huga þarf að því að lýsing í undirgöngum sé í lagi. Undirgöng eru yfirleitt skuggaleg og því nauðsynlegt að lýsing í þeim sé góð. Aðkoma að þeim þarf einnig að vera opin og má ekki vera skuggaleg (myndir 35 og 36). Þar sem gróður er mikill, háir veggir eða annað sem skapar skuggalegar aðstæður í myrkri þarf lýsing að vera sérstaklega góð. Dæmi um vel heppnuð undirgöng eru þau sem tengja saman Setberg og Kinnar (undir Reykjanesbraut). Undirgöngin eru víð og vatn rennur sitt hvoru megin við þau þ.a. þau verða síður fyrir barðinu á ungum listamönnum (mynd 35).*
- *Við Reykjanesbraut liggur göngustígur norðan megin meðfram húsum við Háahvamm. Hann endar "í engu" nálægt Reykjanesbraut. Ekki er æskilegt að framlengja þennan göngustíg. Frekar ætti tengja hann betur aftur inn í hverfið við enda Háahvamms.*

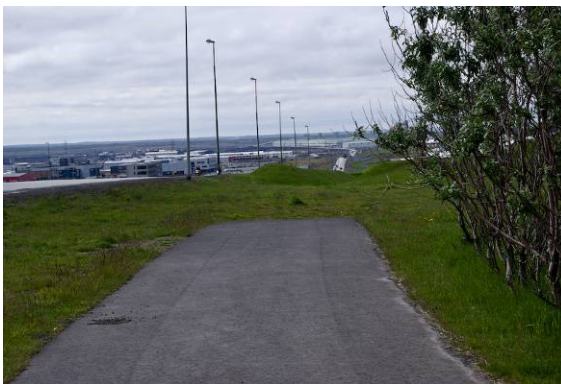
Mynd 34 Göngustígur milli Háahvamms og Reykjanesbrautar. Stígurinn endar þarna.

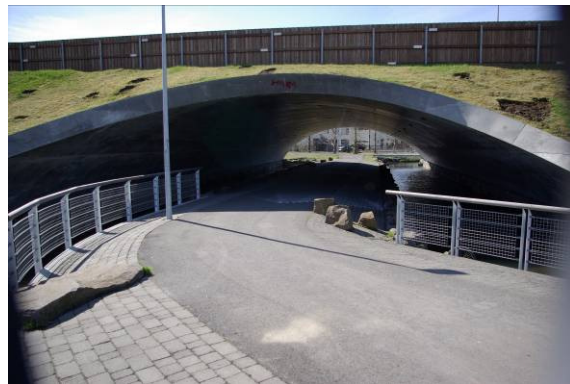
Mynd 35 Undirgöng undir Reykjanesbraut sem tengja saman Setberg og Kinnar. Aðkoman er opin, göngin víð og virka ekki skuggaleg.

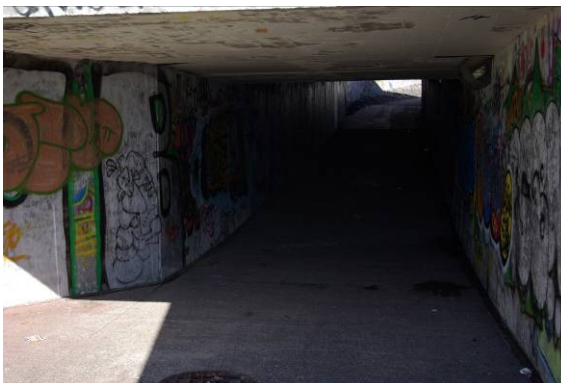
Mynd 36 Undirgöng undir Reykjanesbraut milli Setbergs og Lækjarskóla. Aðkoman að undirgöngunum Setbergsmeginn er í boga þ.a. göngin eru skuggaleg og virka lokuð.

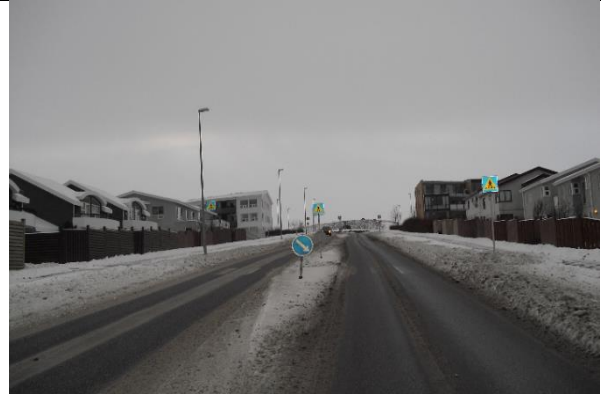
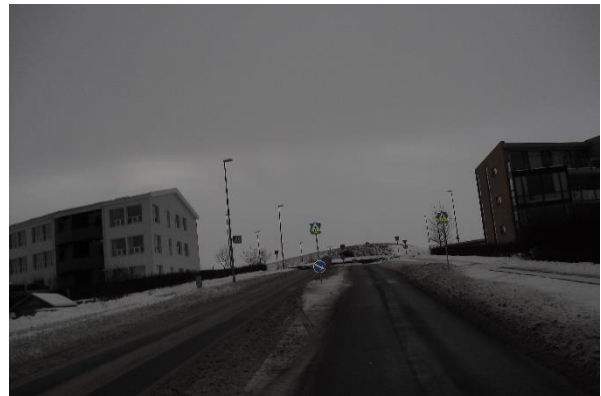
Skólaráð skólans hefur áhyggjur af gangbrautunum á Ásbraut vegna mikils umferðarhraða og skertrar sýnar.

Lögð er til bætt götulýsing við gangbrautirnar tvær í brekkunni. Eins er lagt til að setja kotta við gangbrautirnar.

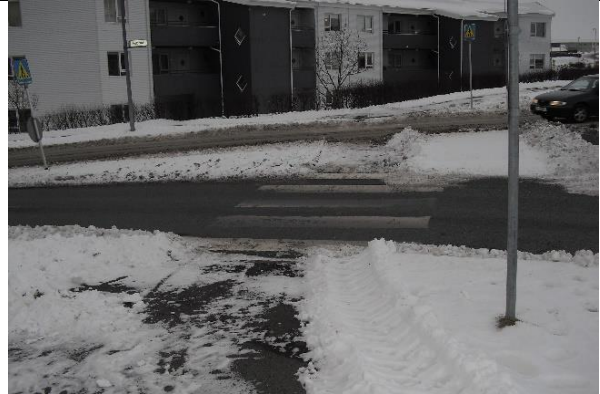
Í verkefninu Gönguleiðir skólabarna í Hafnarfirði var lögð til upphækkun á gangbraut við Vörðutorg.

Lögð er til upphækkun (strætóvæn) á gangbraut við Vörðutorg. Þegar farið er í breytingar á gönguþverunum þarf að afmarka skil götu og gönguleiðar með breyttu yfirborðsefni (t.d. hellulögn).

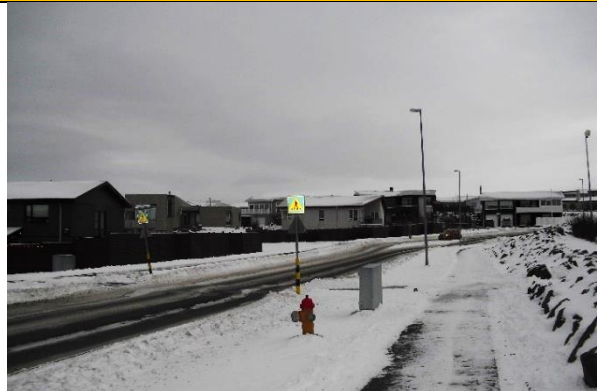
Skólaráð skólans hefur áhyggjur af því að það sé mikill hraði á bílum við gangbrautina. Þar sem hraðahindrun er við hringtorg og hlykkur við gönguþverun með miðeyju í næsta nágrenni liggur vandamálið frekar í því að gangbrautin sjáist illa.

Lögð er til bætt götulýsing og miðeyja á gangbrautinni til að gera gangbrautina sýnilegri og þannig hafa áhrif á hrað ökumanna.

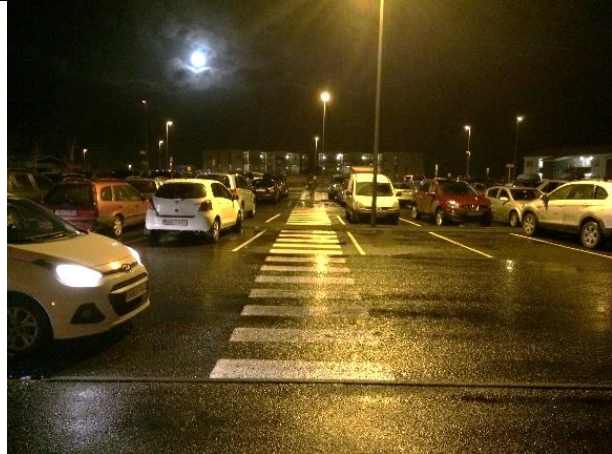
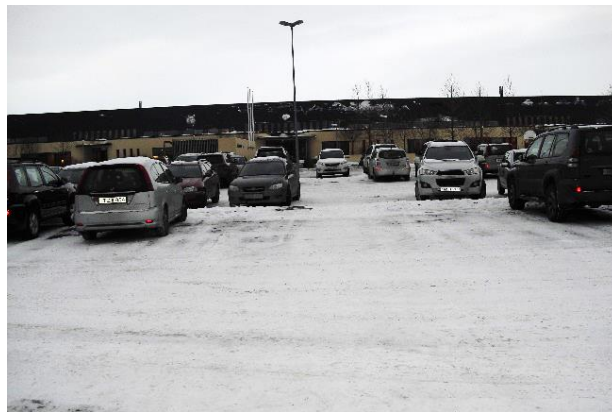
Skólaráðið kvartaði yfir lítill lýsingu upp við skólann.

Þegar það er snjór yfir er auðvelt að leggja á gangbrautinni þar sem að hún sést illa.

Aðgreina gönguleið frá bílastæði. Hér verða gefnir þrjár möguleikar sem eru misjanlega umfangsmiklir og ganga mislangt í því að veita gangandi vegfarendum forgang í umferðinni. Sú lausn sem tryggir bestu aðstæður fyrir gangandi vegfarendur er sú efsta.

- 1) Búa til miðeyju sem þrengir akstursleið upp við skólann niður í eina akrein í nágrenni gangbrautarinnar. Gera hellulögð „eyru“ milli gönguleiðar og bílastæða. Við það falla niður 10 bílstæði.
- 2) Gera hellulögð „eyru“ milli gönguleiðar og bílastæða. Við það falla niður 10 bílstæði (eins og nr. nema ekki þrenging upp við skólann).
- 3) Setja polla eða blómaker við gangbrautina til að varna því að ökumenn leggi þar.

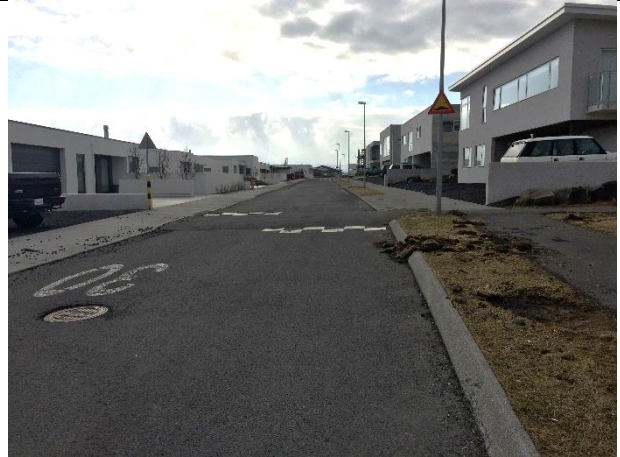
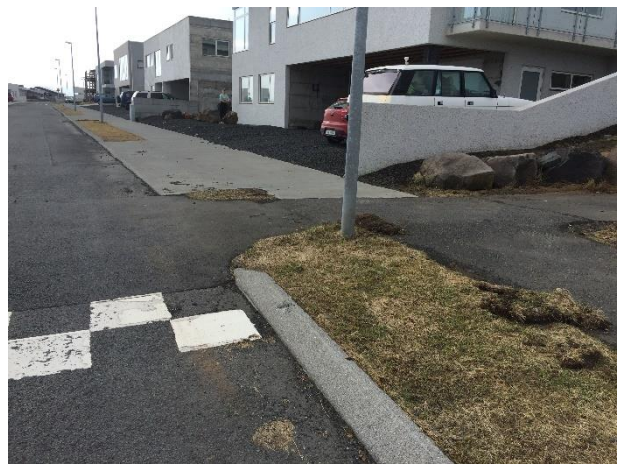
Upphækkuð hraðahindrun þar sem gönguleið milli hverfa endar.

Var ekið á 5 ára hjólandi vegfaranda.

Afmarka skil götu og gönguleiðar með breyttu yfirborðsefni (t.d. hellulögn).

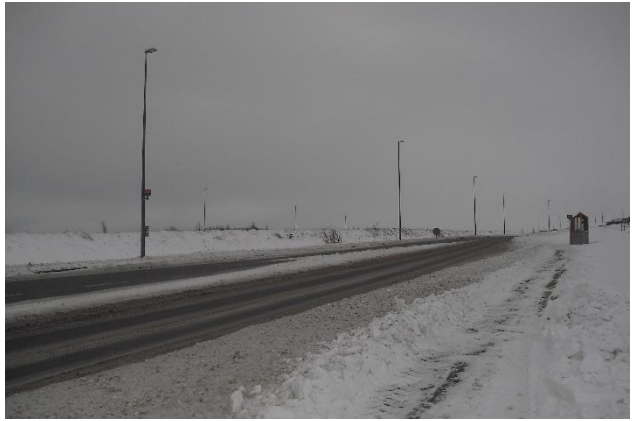
Snjóhreinsun; huga þarf vel að snjóhreinsun en kvartað var yfir mikilli hálfu og illa ruddum gönguleiðum. Eins þarf að huga að því hvar snjóhaugar eru settir. Eftirfarandi mynd var tekin í vettvangsferð og sýnir hún útkeyrslu frá Áslandsskóla út á Þrastarás. Mjög erfitt er fyrir ökumann að sjá hvort að gangandi vegfarandi er að koma eftir gönguleiðinni og yfir útkeyrsluna. Mjög brýnt er að taka á þessu atriði.

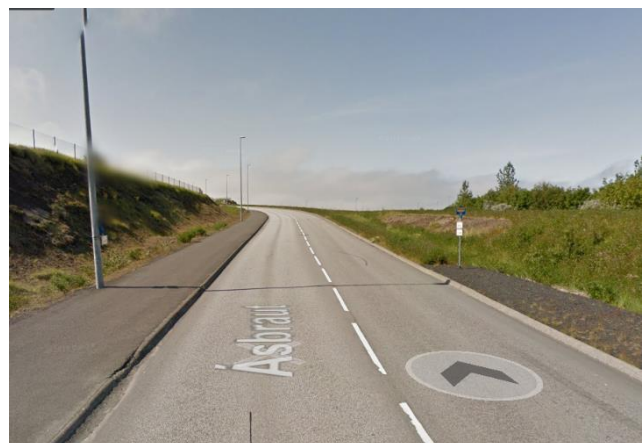
- Strætóstoppustöð á Ásbraut vestan við Sörlatorg, vantar gönguþverun yfir Ásbraut á milli strætóstoppustöðva.

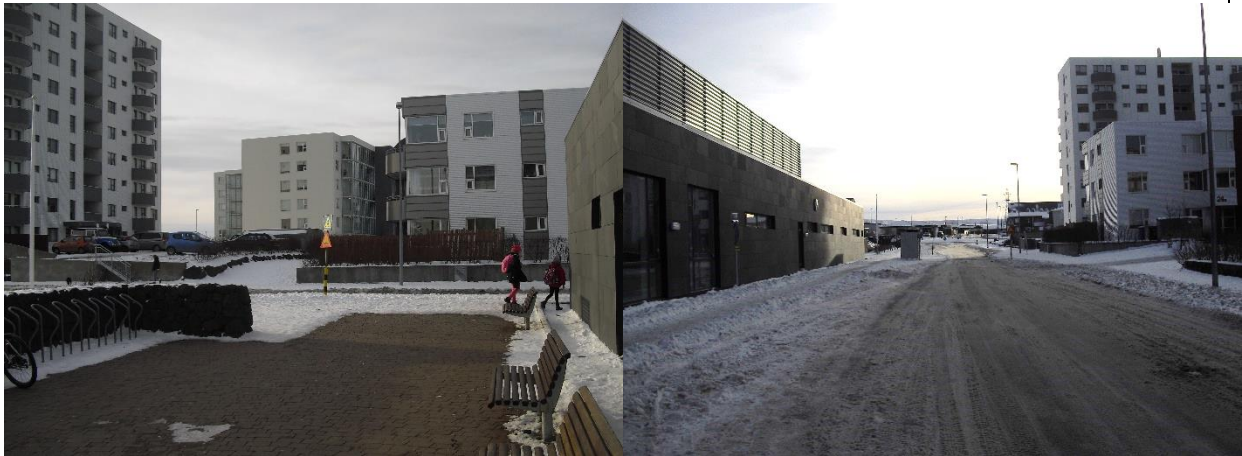
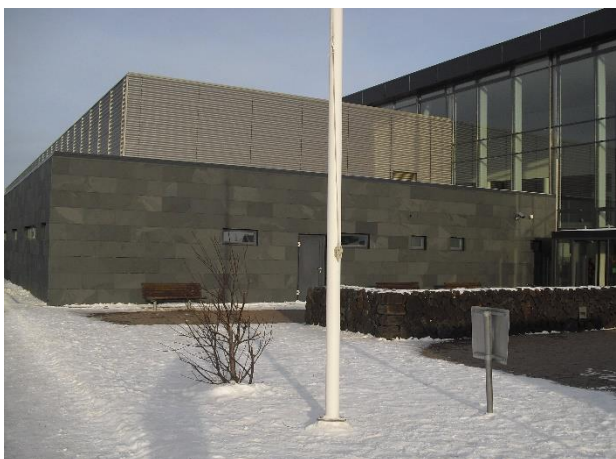
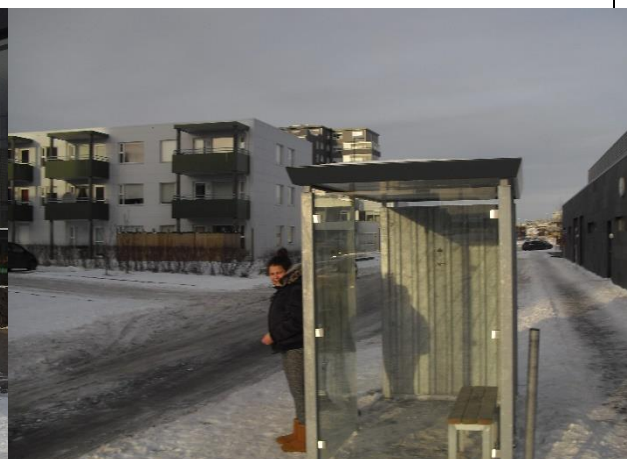
Drekavelli; gönguþverun og strætóskýli

Skólaráðið kvartaði yfir því börn sem koma frá skólanum og eru á leið yfir Drekavelli á þrengingu við strætóstoppestöð sæust illa. Einnig er kvartað yfir því að gangstéttin sé mjó. Skólaráðið lagði til að hafa gler í öllum hliðum strætóskýlisins og setja grindur/slá við hliðina á stæðinu fyrir hreyfihamlaða.

Lagt er til að skipta um strætóskýli eða hlið í strætóskýlinu.

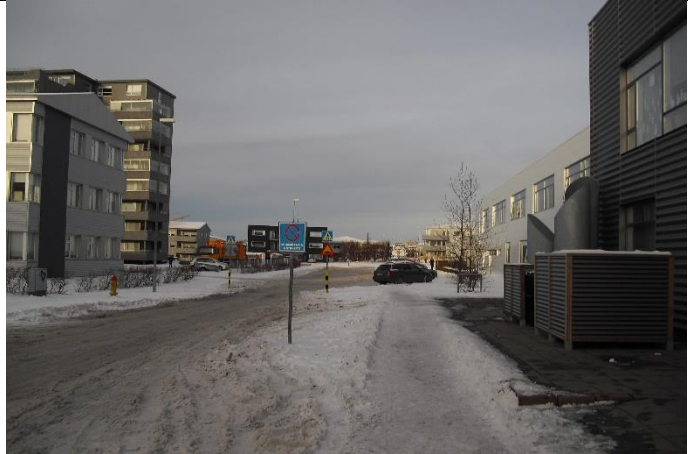
Drekavellir; gönguþverun og skástæði við leikskóla

Við leikskóla eru skástæði sem foreldrar nota þegar þeir koma með og sækja börn sín. Ystu stæðin eru nálægt þrengingu með merktri gangbraut og hefur skólaráðið áhyggjur af því að ökumenn geti bakkað upp á gangbrautina þegar þeir fara frá skólanum.

Fella niður ysta stæðið og búa til hellulagða gangstétt (í framhaldi af núverandi gangstétt). Til stendur að unglíngadeildin fái hluta af leikskólarýminu. Þá verður ekki eins mikil þörf fyrir stæði. Leggja þarf mat á hvort hægt sé að breyta skástæðinum í samsíðastæði líkt og var í upphafi. Öruggara er fyrir gönguþverunina að hafa samsíða stæði en bakkstæði.

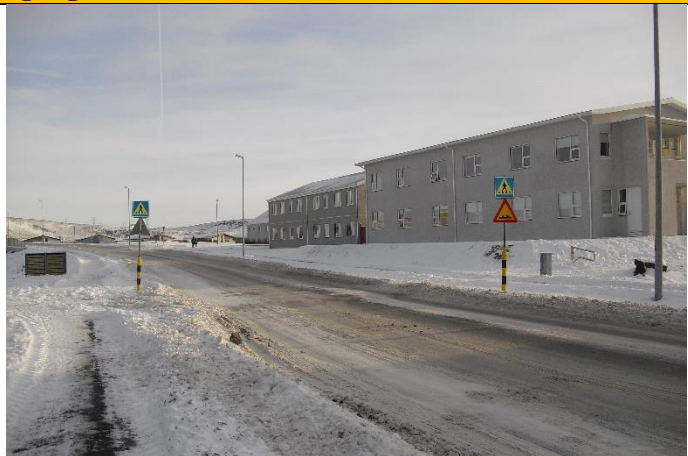
Gangbraut yfir Fléttuvelli, vestan við undirgöng

Upphækkuð gangbraut yfir Fléttuvelli er mikið notuð og fara börn frekar þarna yfir en að nota undirgöngin sem eru austar (skv. upplýsingum frá skólaráði).

Setja miðeyju til að aðgreina aksturstefnur og bæta götulýsingu. Auðveldar börnum að fara yfir (bara ein akrein í einu) og eykur sýnileika gangbrautarinnar gagnvart ökumönnum.

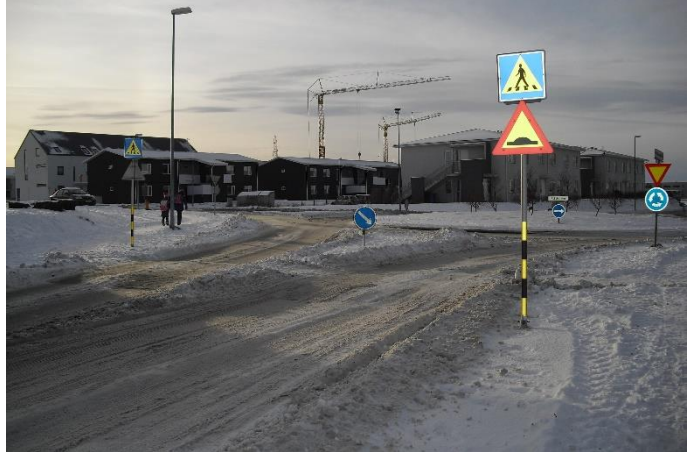
Gangbraut yfir Fléttuvelli, við Fléttutorg

Skólaráðið kvartað um að dimmt væri á þveruninni. Mikil umferð bíla á morgnanna gerir þverunina erfiða. Mörg skólabörn nota þessa þverun.

Bæta götulýsingu með lægri ljósausturum við gönguþverunina.
