UMFERÐARÖRYGGISÁÆTLUN HAFNARFJARÐAR

2018-2022

Umferðaröryggisáætlun Hafnarfjarðar

Skýrsla um umferðaröryggisáætlun Hafnarfjarðar fyrir árin 2018 – 2022.

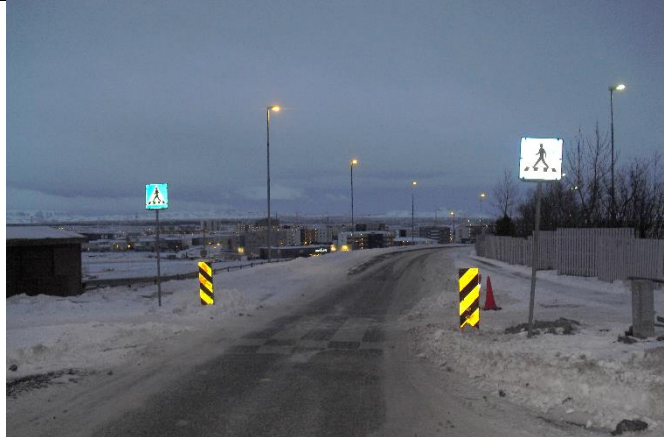
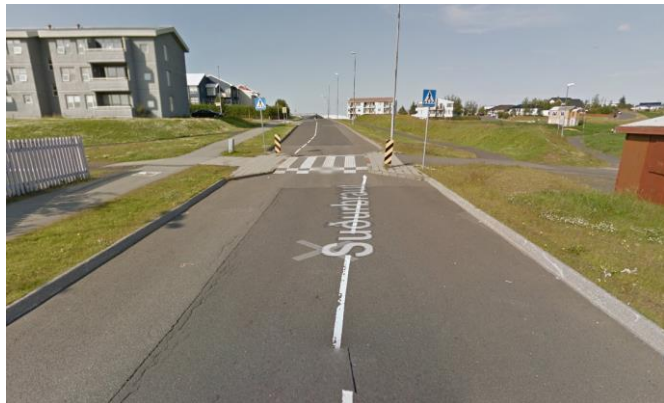
Skólaráð skólans hefur áhyggjur af því að börn sjáist illa við gangabrautina sem er á þrengingunni á Suðurbraut.

Óskað var eftir gangbrautarljósum eða einhverju sem stöðvar bílaumferð. Þetta er ein af aðalgönguleiðum skólabarna bæði til og frá skóla en líka í sund og íþróttahús á Ásvöllum.

Kvartað er undir hraðri umferð á Suðurbraut en leyfilegur hámarkshraði er 50 km/klst.

Samkvæmt upplýsingum frá skólaráði fara eldri börn yfir Suðurbraut í nágrenni Lyngbarðs (ekki á gangbraut) og ganga inn Háholtið á leiðinni í skólann. Yngri börnin halda frekar áfram eftir gönguleið austan við Suðurbraut og fara yfir Suðurbraut á þrengingunni.

Til að draga athygli að gangandi vegfarendum er lagt til að bæta götulýsingu við gangbrautina (setja lægri ljósastaura).

Ekki er lagt til að setja gangbrautarljós en rétt er að endurskoða það ef gerð verður ný tenging á Suðurbraut við Reykjanesbraut.

Til að draga úr hraða á Suðurbraut er lagt til setja strætóvæna öldu (upphækkun) u.þ.b. 10 m áður en komið er að gatnamótum við Háholt (norðaustan við gatnamótin).

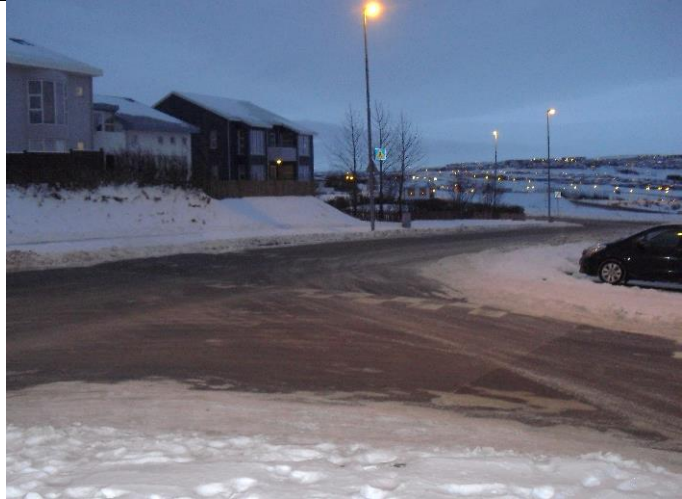
Háholt, gangbraut við Akurholt

Skólaráð skólans hefur áhyggjur af því að börn sjáist illa við gangbrautina yfir Háholt sem er við innkeyrsluna inn að skólanum.

Gangbrautarskilti eru staðsett of langt frá gangbrautinni.

1. Þrenging á götu niður í eina akrein á gangbraut og bæta götulýsingu
2. Setja miðeyju á gangbraut og bæta götulýsingu

Þegar farið er í breytingar á gönguþverunum þarf að afmarka skil götu og gönguleiðar með breyttu yfirborðsefni (t.d. hellulögn).

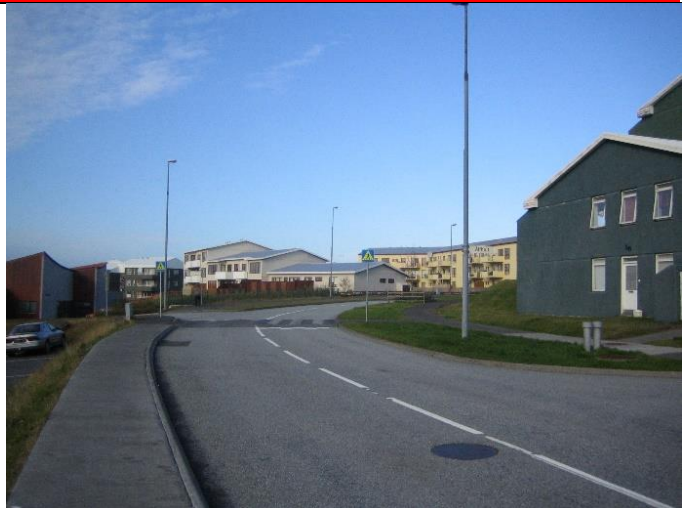
Háholt, gangbraut við leikskóla

Í vettvangsferð kom í ljós að gangbraut yfir Háholt sem er vestan við Álfholt (í nágrenni leikskólans Álfasteins) er einnig mikið notuð af skólabörnum á leið í skólann.

Til að draga athygli að gangandi vegfarendum er lagt til að bæta götulýsingu við gangbrautirnar (setja lægri ljósastaura). Einnig er lagt til að setja miðeyju á gangbrautirnar til að auðvelda skólabörnum þverun götunnar.

Þegar farið er í breytingar á gönguþverunum þarf að afmarka skil götu og gönguleiðar með breyttu yfirborðsefni (t.d. hellulögn).

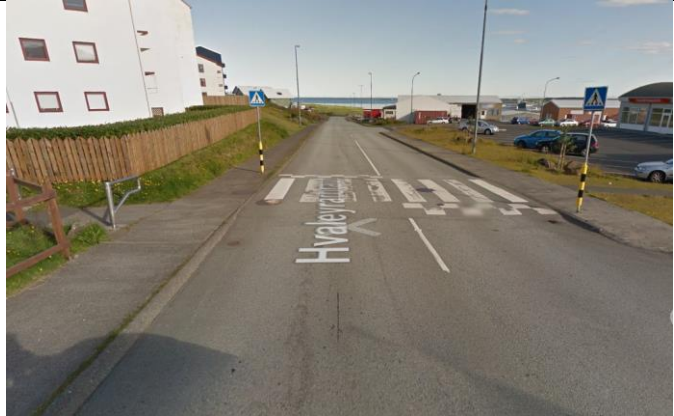
Hvaleyrabraut

Gönguþverunin er ein af aðalgönguleiðum skólabarna (Gönguleiðir skólabarna í Hafnarfirði, Línuhönnun 2007).

Þarna varð slys með meiriháttar meiðslum þegar ekið var á barn á hjóli sem var á leið yfir gangbrautina

1. Þrenging á götu niður í eina akrein á gangbraut og bæta götulýsingu
2. Setja miðeyju á gangbraut og bæta götulýsingu

Þegar farið er í breytingar á gönguþverunum þarf að afmarka skil götu og gönguleiðar með breyttu yfirborðsefni (t.d. hellulögn).

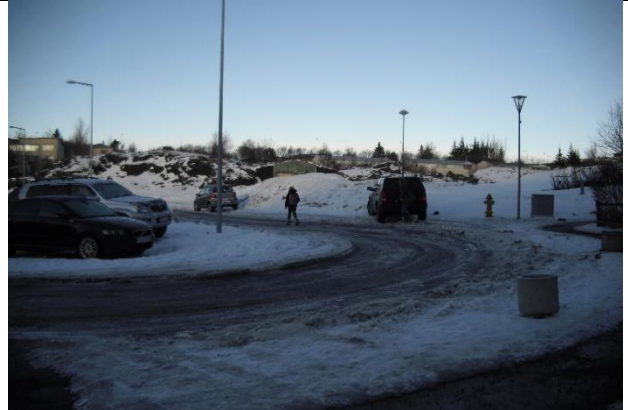
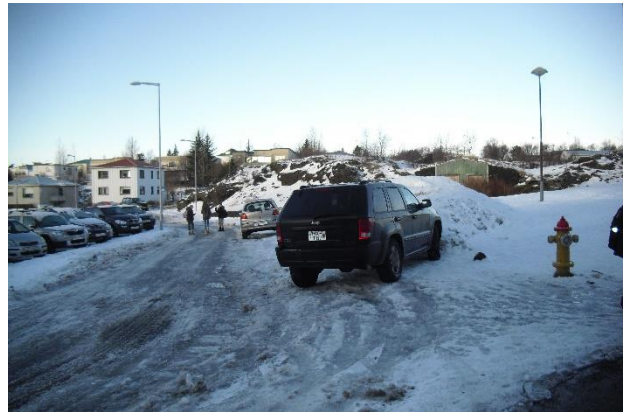
Á austurhluta bílastæðisins eru samsíða stæði og við hlið þeirra mjó gangstétt. Þegar snjóar er snjóruðningur settur að hluta ofan á gangstéttina. Samkvæmt skólaráði er gatan og gönguleiðin rudd saman og því erfitt að greina hvar gatan endar og leggja bílar því oft upp á gönguleiðinni.

Breikka gönguleið og aðgreina betur samsíða bílastæði frá gönguleið. Ekki setja snjóruðning á gönguleiðina.

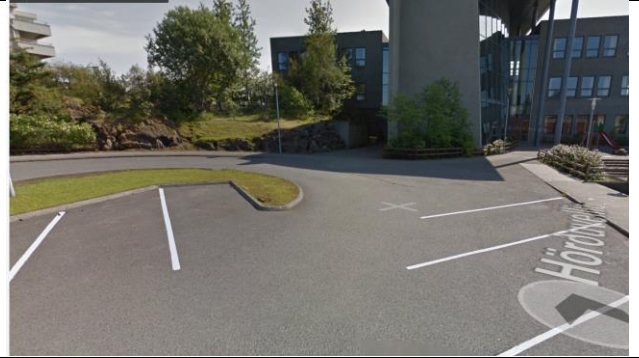
Í botni bílplansins er hringakstur fyrir foreldra sem skutla börnum í skólann. Á þessu svæði er líka vörumóttaka og er gönguleið í sama plani og akbrautin.

Aðskilja gönguleið og akbraut í botni bílplansins með upphækkaðri hellulögn (halda aðgengi að vörumóttöku).

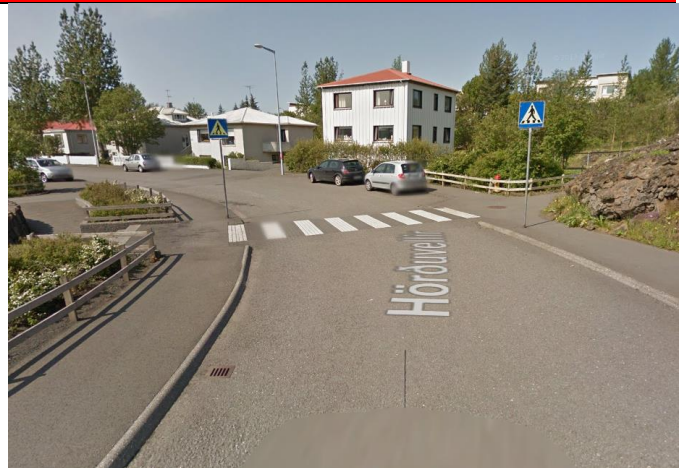
Bæta sjónlengdir með því að fjarlægja hluta af kletti eða þrengja akbraut niður í eina akrein við gönguleiðina (við það falla út tvö samsíða stæði norðan við Tjarnarbraut).

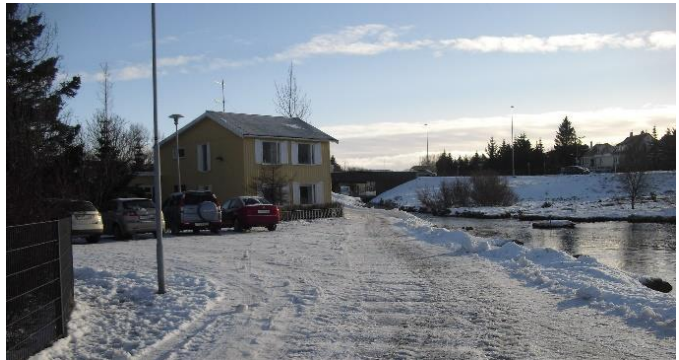
Á fundi með skólaráði kom fram að ekið er að húsi sem er neðan við Lækjarskóla frá göngustígum annars vegar frá Tjarnargötu en hins vegar frá Sólvangi.

Erfið sýn er eftir gönguleið frá Sólvangsvegi. Ekki er æskilegt að leyfa aðkomu eftir honum. Setja ætti aðgerðir til að takmarka akstur bíla eftir göngustígnum.

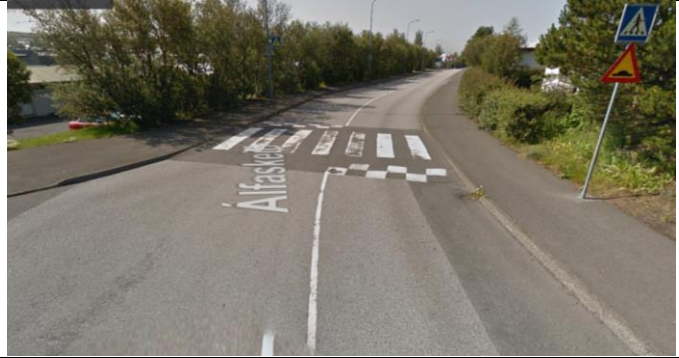
Gangbraut yfir Álfaskeið vestan við Sólvangsvæg

Merkt gangbraut yfir Álfaskeið.

Þegar ekið er eftir Álfaskeiði til vesturs er skert sýn að gangbrautinni þar sem að hún kemur í lok beygju á götunni. Æskilegt er að færa gangbrautin austur fyrir gatnamót við Sólvangsvæg. Miðeyja á gangbraut til að skólabörn þurfi aðeins að þvera eina akrein í einu.

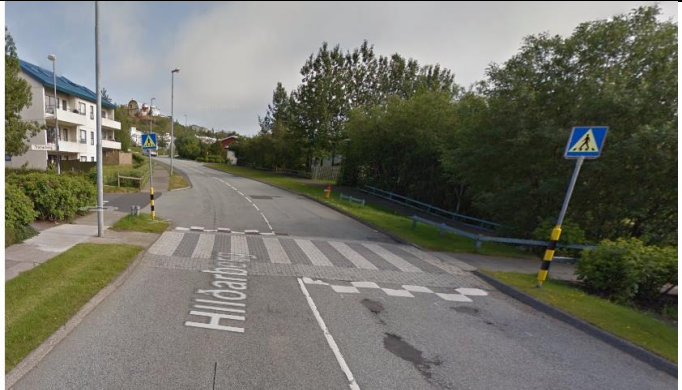
Skólaráðið hefur áhyggjur af miklum umferðarhraða á Hlíðarbergi (30 km/klst gata við skólann).

Ráðið hefur einnig áhyggjur af því að dimmt er á gangbrautinni

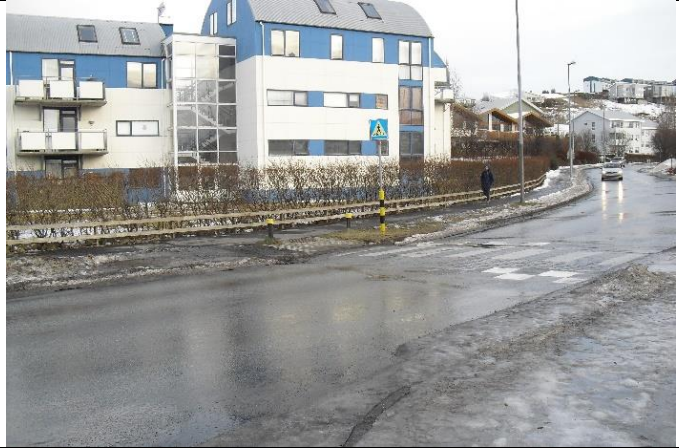
Skólaráðið hefur áhyggjur af miklum umferðarhraða á Hlíðarbergi (30 km/klst gata við skólann).

Ráðið hefur einnig áhyggjur af því að dimmt er á gangbrautinni

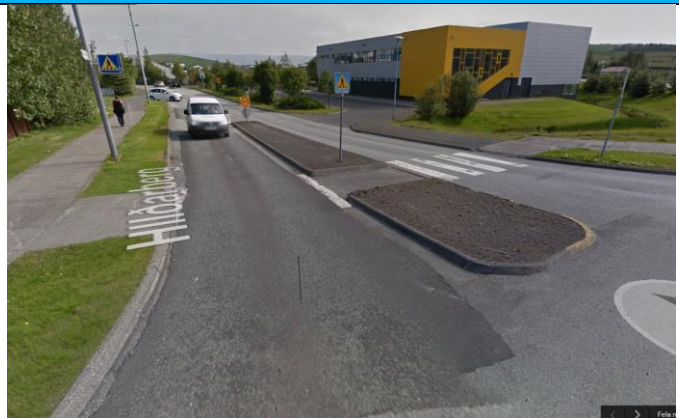
Umferðarhraði er tekinn niður í 30 km/klst frá hringtorgi að gangbraut austan við Holtaberg.

Ekkert 30 km hlið er þegar ekið er inn á Hlíðarberg við Setbergstorg en 30 km skilti er í eyjuenda og hraðaupplýsingaskilti eru báðum endum 30 km svæðisins.

Setja 30 km upphækkað hlið (upphækkun og skilti) í nágrenni við núverandi hraðaskilti.

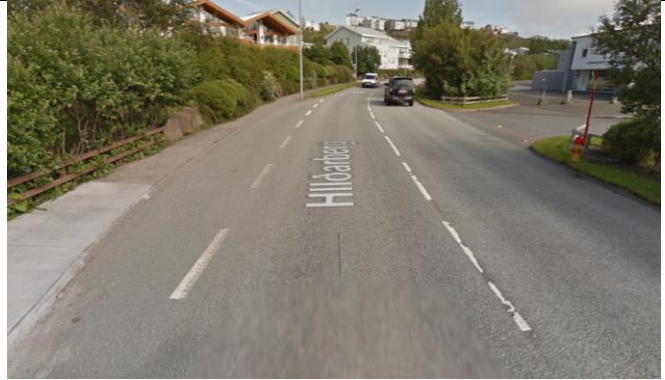
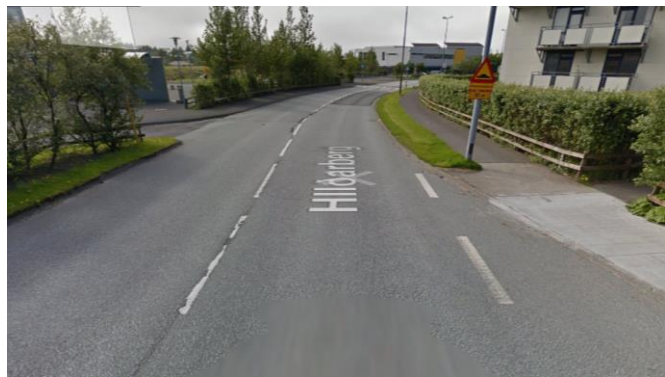
Inn á bílastæðum við skólann er ekki rými til að útbúa sleppistæði.

Margir nota bílastæðið við íþróttarhúsið/Krakkaberg til að skutla börnum í skólann. Þar er tvístefna á bílastæðinu og er oft erfitt fyrir bíla að mætast í inn- og útkeyrslunum.

Skilgreina einstefnuakstur á bílastæðum við íþróttarhús/Krakkaberg og nota bílaplanið sem sleppistæði á morgnanna. Skilgreina á aksturstefnu frá vestri til austurs þannig að börnin geti farið út úr bílnum við gangstéttina og gengið eftir henni að skólanum.

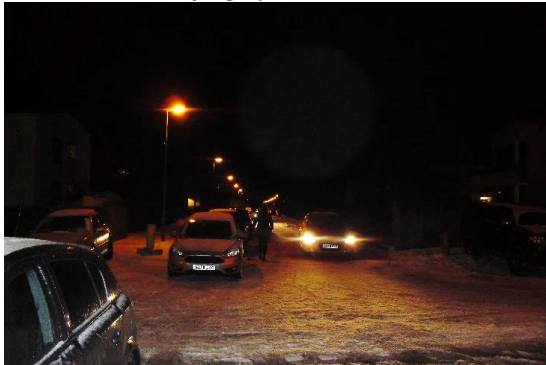
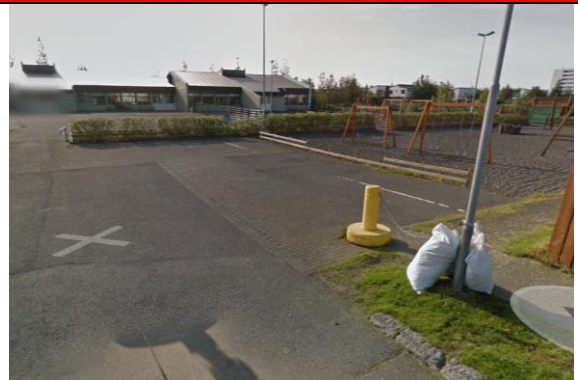
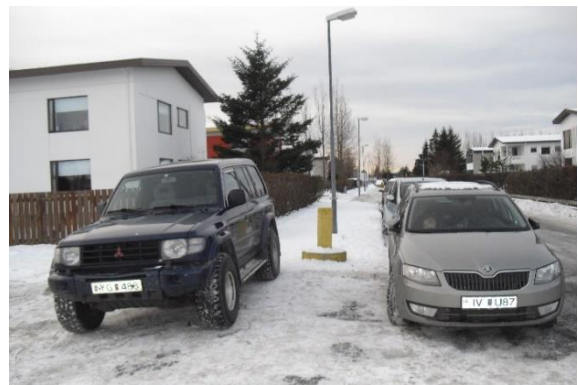
Margir leggja samsíða í götunni og er einnig lagt þar sem að gönguleiðin fer yfir bílastæði fyrir framan skólann.

Kvartað um að fjölga þurfi bílastæðum.

Laga þarf gönguleið skólabarna á þessu svæði. Lítil lýsing og bílum lagt fyrir gönguleið. Fá stæði eru á planinu og óskað er eftir að þeim fjölgi frekar en að þeim fækki. Frekar en að fækka stæðum og gera gönguleið beint yfir bílplanið er því lagt til að gönguleiðin færir bak við bílastæði, framhjá leiksvæði og inn á skólalóð. Til þess þarf að fjarlægja gróður að hluta til að opna fyrir gönguleið inn á skólalóðina.

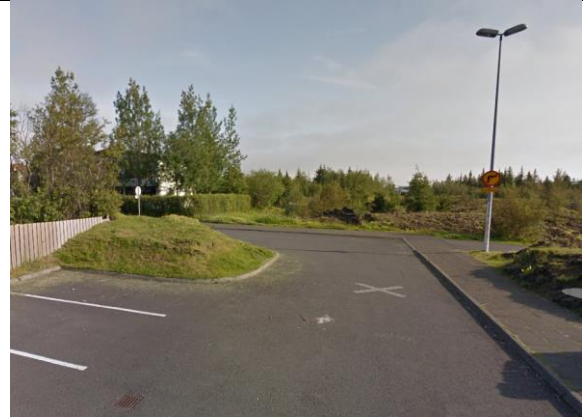
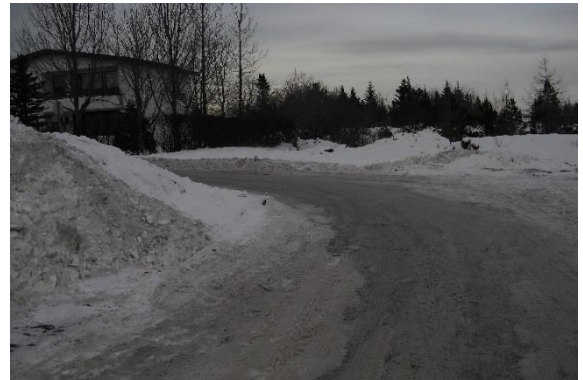
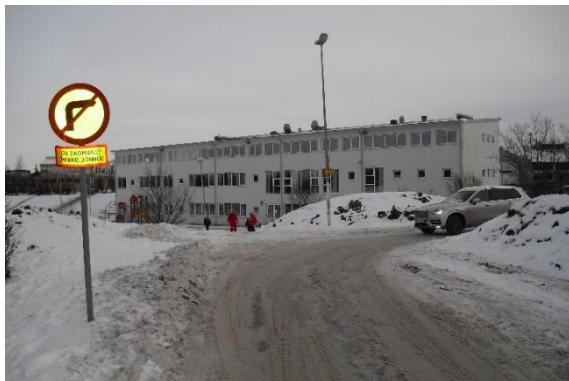
Skólaráð Víðistaðaskóla hafði mestar áhyggjur af beygjuni við Engidalsskóla. Mjög léleg sýn er frá bílastæði og að húsagötu við Breiðvang, sérstaklega þegar snjóruðningur er settur á hólinn.

Á bílastæði er skilti sem tilgreinir einstefnuakstur frá suðri til norðurs milli klukkan 7:30 og 17:00. Við Breiðvang 68 er skilti sem bannar óviðkomandi umferð að beygja til hægri inn á bílastæði við skólann. Ósamræmi er á milli þessara skilta og ætti skilti við Breiðvang 68 að banna allan innakstur á bílastæðið þegar einstefnu akstur er í gildi.

Æskilegt er að hafa alltaf einstefnuakstur á bílplaninu. Þá eru undirskiltin á báðum skiltum tekinn í burtu.

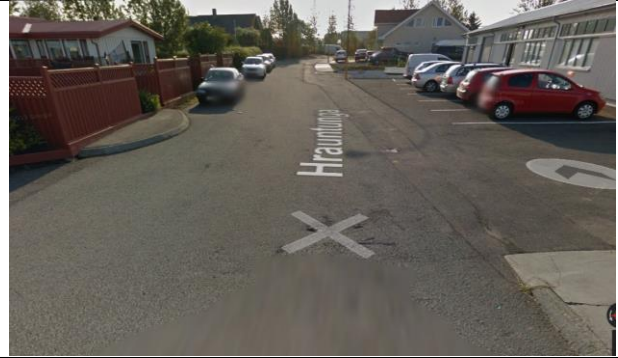
Ekki er samhangandi gangstétt eftir Hrauntungu frá Hraunbrún og að Víðistaðaskóla.

Skólabörn þurfa að labba fram hjá bakkstæðum.

Upphækkuð afmörkuð hellulögð gönguleið sem jafnframt er hægt að aka yfir. Hugmyndin með upphækuninni er að ökumenn skynji að þeir eru að aka yfir gönguleið.

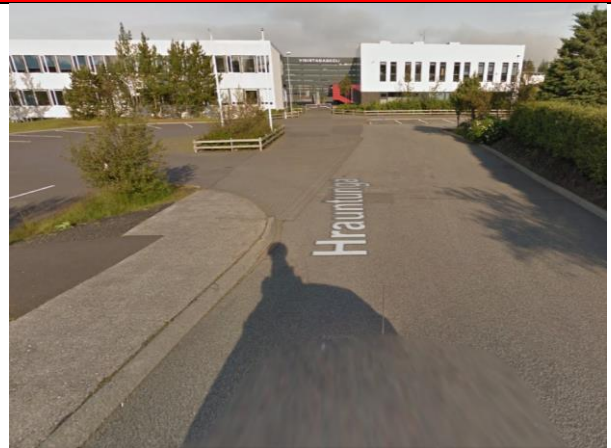
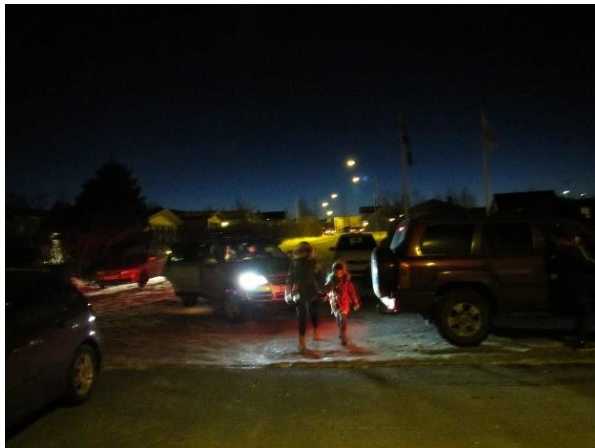
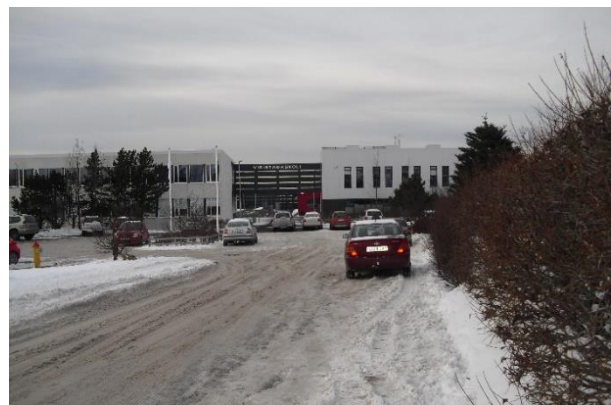
Gönguleið yfir bílastæði/akbraut er hellulögð en í sömu hæð og akbrautin. Þegar það er snjór yfir er erfitt að greina hvar akbraut endar og gönguleið byrjar og margir sem leggja á gönguleiðinni sem gerir það hættulegra fyrir skólabörn að ganga eftir gönguleiðinni að skólanum.

Miðeyja/eyra til að aðgreina gönguleið frá akbraut og tryggja að bílar leggi ekki á gönguleiðinni.

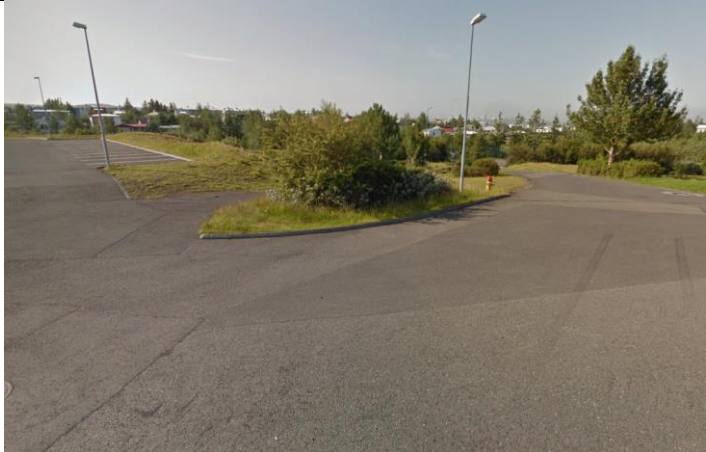
Gróður á milli götu og göngustígs byrgir sýn. Erfitt fyrir ökumenn að sjá hvort að gangandi sé að koma eftir stígnum og eru á leið yfir bílplanið að skólanum.

Grisja og klippa gróður

Gera hellulagða rönd þar sem gönguleið endar og akbraut/bílplan byrjar til að afmarka skil götu og gönguleiðar.

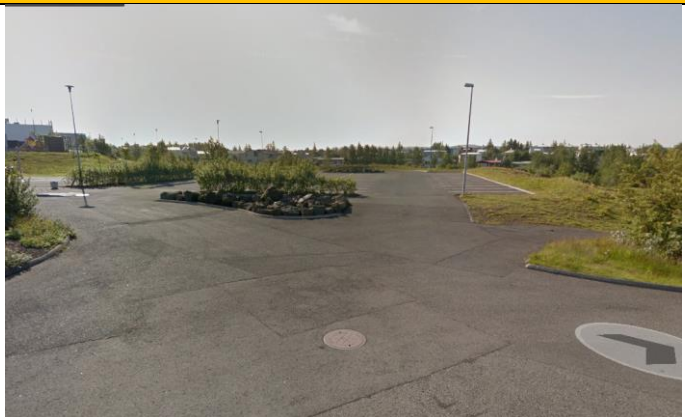
Gönguleið yfir Garðaveg (Víðistaðakirkja)

Mörg börn koma gangandi þessa leið í skólann. Margir foreldrar nota bílplanið til að skutla börnum í skólann. Ekki er skilgreind gönguleið frá gangstíg og að skólanum.

Skilgreina gönguleið yfir bílplanið.

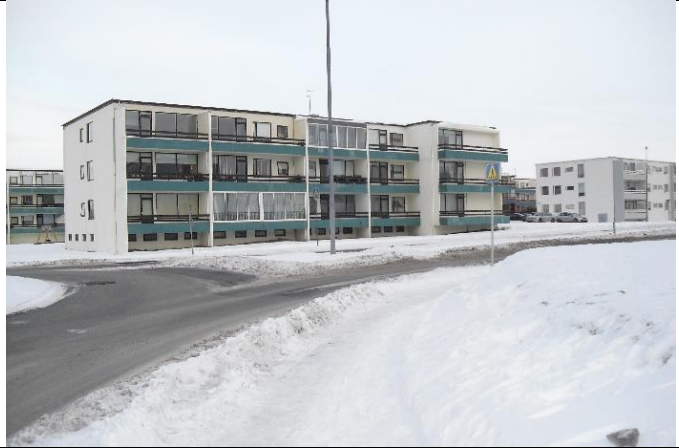
Gangbrautarljós yfir Hjallabraut við Miðvang

Eftir að Engidalsskóli sameinaðist við Víðistaðaskóla þurfa mörg börn að fara yfir Hjallabraut á leiðinni í skólann. Samkvæmt skólarráði fara mörg börn yfir á gangbraut við hringtorg Hjallabrautar – Miðvangs. Var lögð áhersla á að setja gangbrautarljós þar.

Gangbrautarljós eru á Hjallabraut á móts við Samkaup og nota skólabörn þau en það fer þó eftir því hvaðan þau koma úr hverfinu hvort leiðin er valin.

Setja gangbrautarljós. Skoða þarf staðsetningu ljósanna með tilliti til fjarlægðar í hringtorgið.

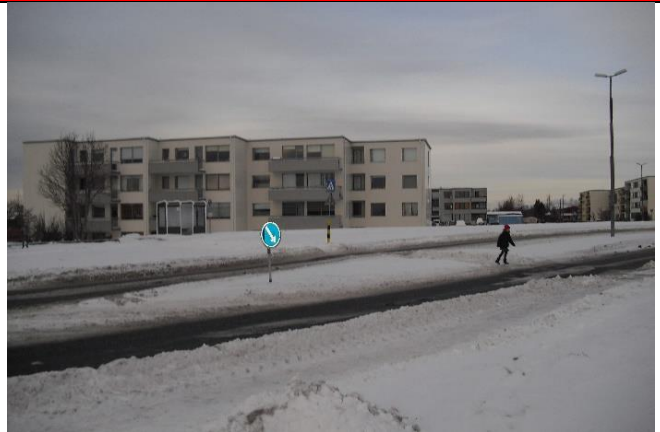
Gangbraut yfir Hjallabraut norðaustan við Víðinvang

Vel útfærð gangbraut er yfir Hjallabraut norðaustan við Víðinvang, með breiðri miðeyju og þurfa því gangandi bara að þvera eina akbraut í einu. Skólaráð kvartaði yfir myrki á gangbrautinni.

Bæta götulýsingu við núverandi gangbraut til að auka sýnileika gangandi vegfarenda.

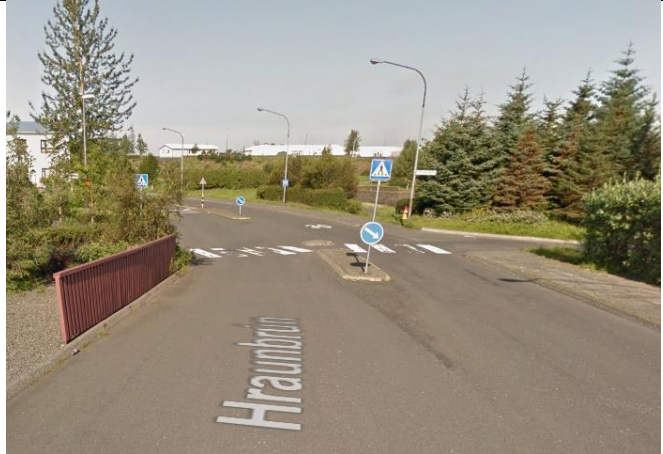
Gangbraut yfir Hraunbrún við Garðaveg

Gangandi vegfarendur sem eru að koma að gangbrautinni sjáist illa þar sem gróður skyggir á beggja vegna gangbrautarinnar. Árið 2012 varð slys þar sem ekið var á fótgangandi barn sem var á leið yfir gangbrautina.

Grisja og snyrta gróður til að gangandi vegfarendur sjáist betur.

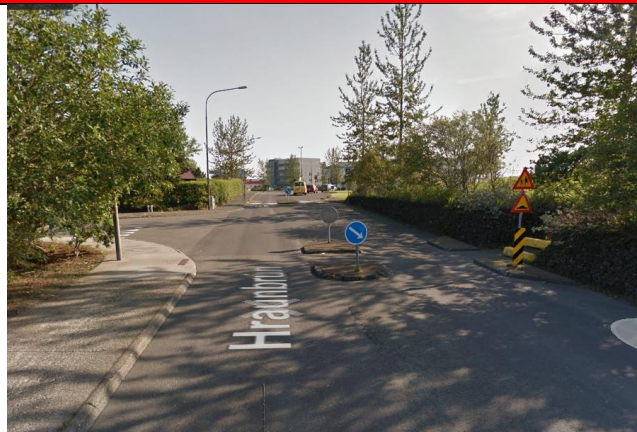
Gangbraut yfir Hraunbrún við Hrauntungu

Gangandi vegfarendur sem eru að koma að gangbrautinni sjáist illa þar sem gróður skyggir á beggja vegna gangbrautarinnar.

Grisja og snyrta gróður til að gangandi vegfarendur sjáist betur.

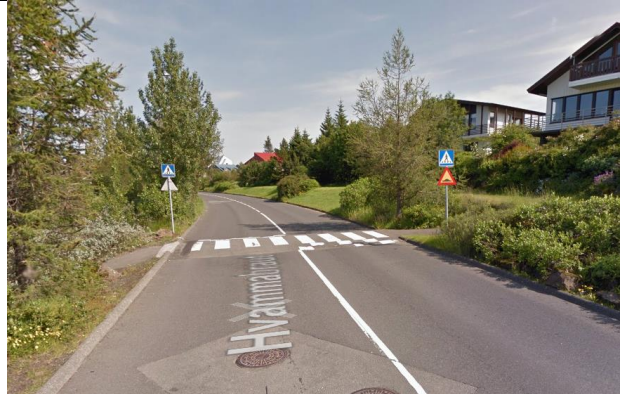
Hvammabraut austan við Suðurhvamm

Upphækkuð gangbraut með gangbrautarskilti. Gróður sem skyggir á gangandi vegarendur.

Grisja og klippa gróður.

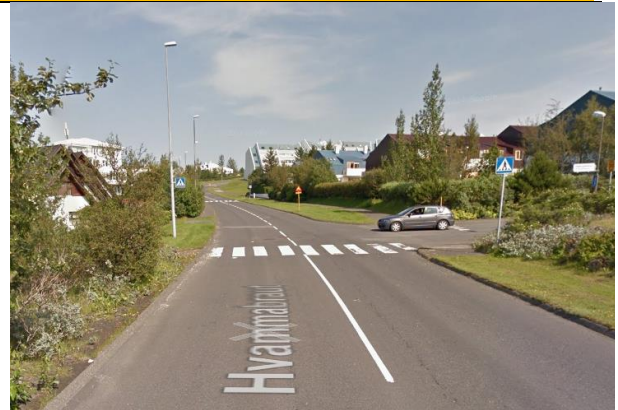
Hvammabraut við Háahvamm

Gangbraut með gangbrautarskilti. Gróður skyggir á gangandi vegfarendur.

Grisja og klippa gróður.

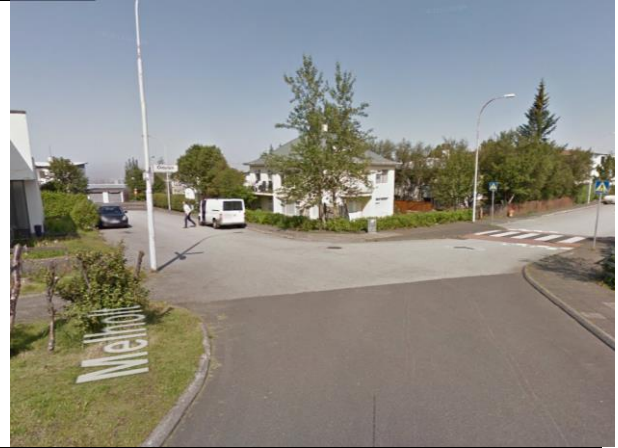
Gönguleið yfir Melholt

Gönguleið frá Kvíholti liggur meðfram bílplani. Gróður skyggir á þar sem gönguleiðin kemur að Melholti. Gönguleiðin er í sömu hæð og með sama yfirborðsefni og gatan (Melholt) og því geta börn átt erfitt með að greina hvenær þau eru komin út á götu.

Snyrta gróður. Afmarka skil gönguleiðar og götu.

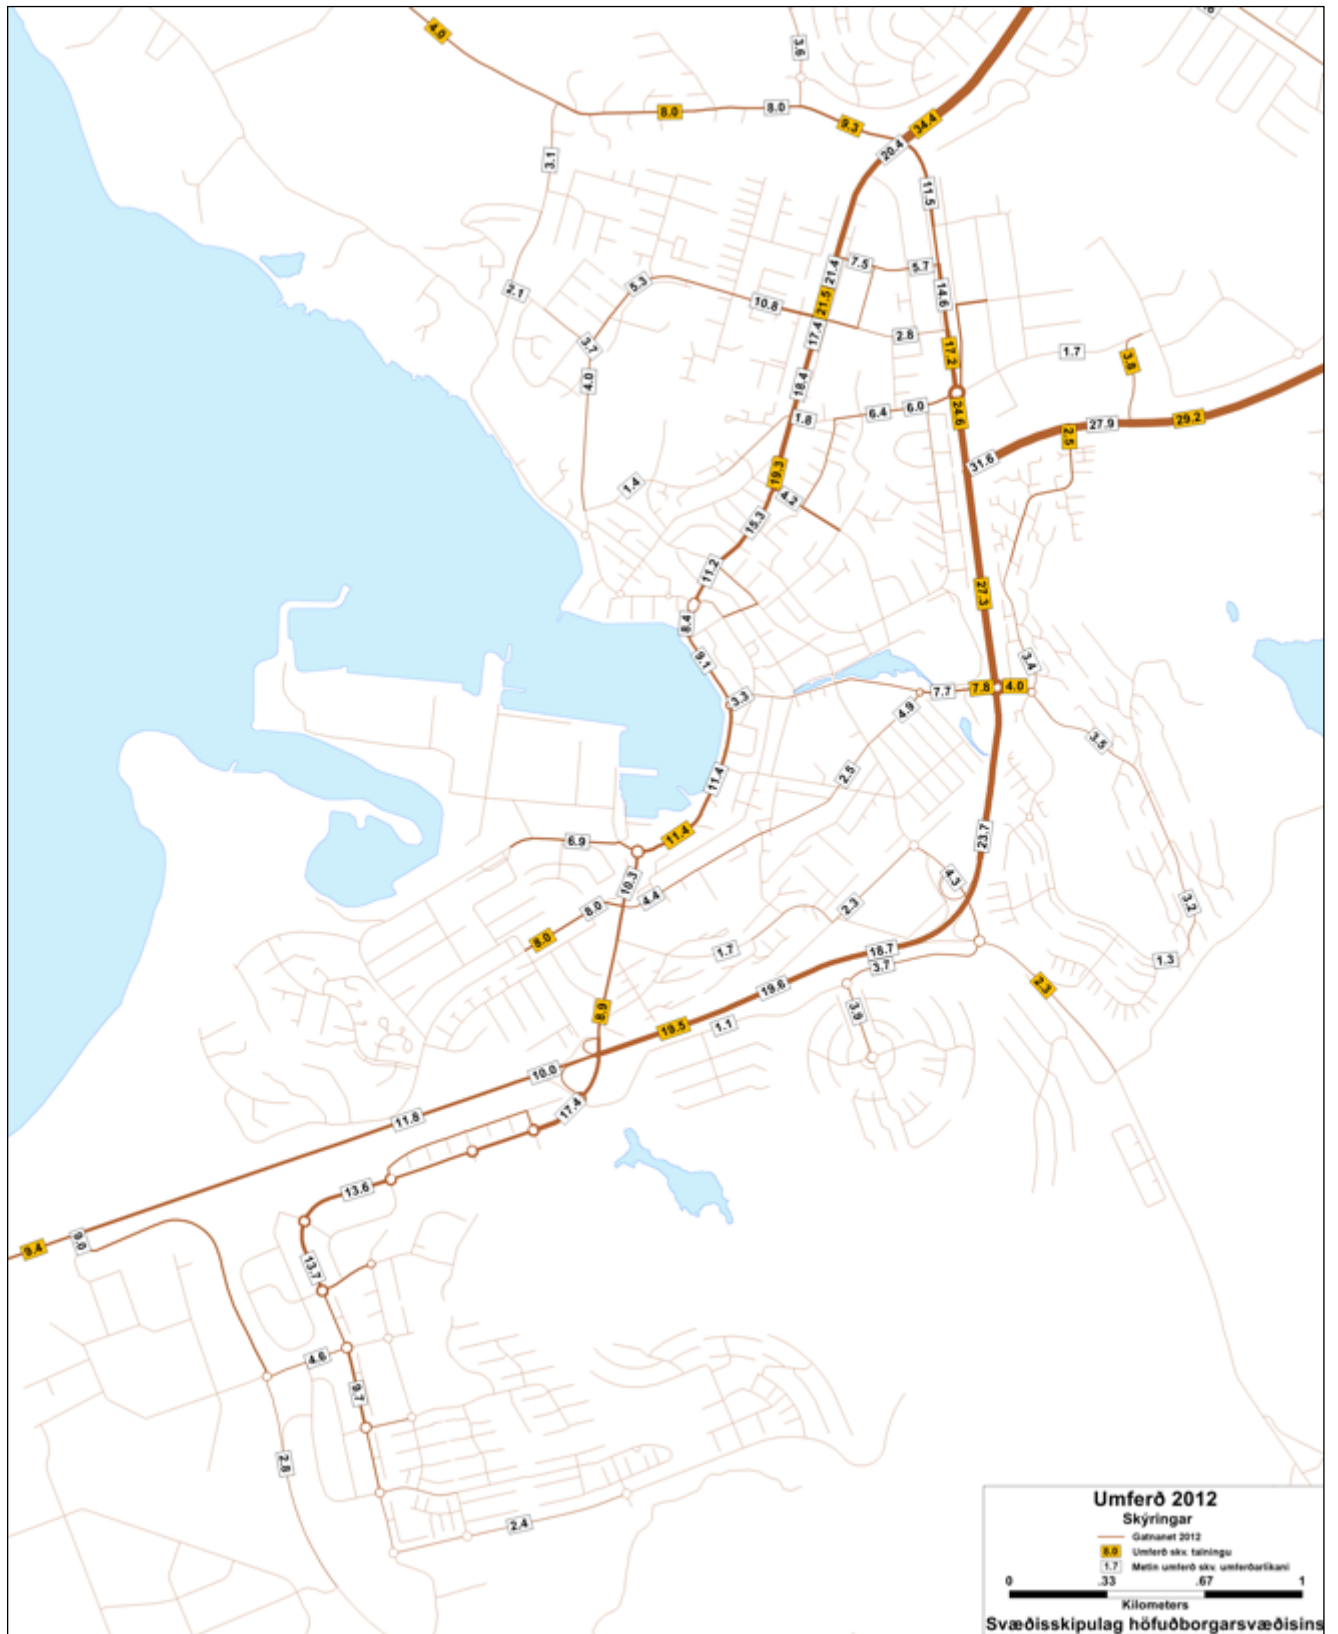
Mynd 12: Umferðarmagn helstu leiða í bænum. Talningar appelsínugular og líkan hvítar.

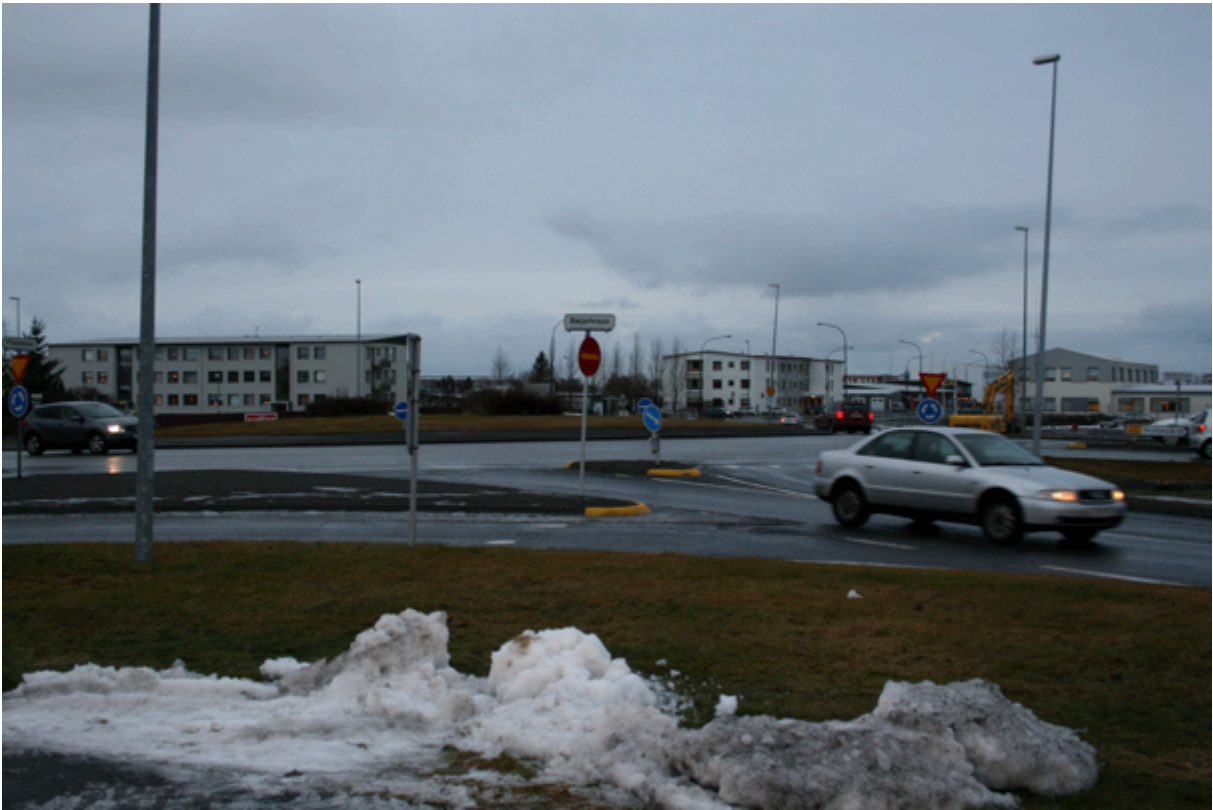
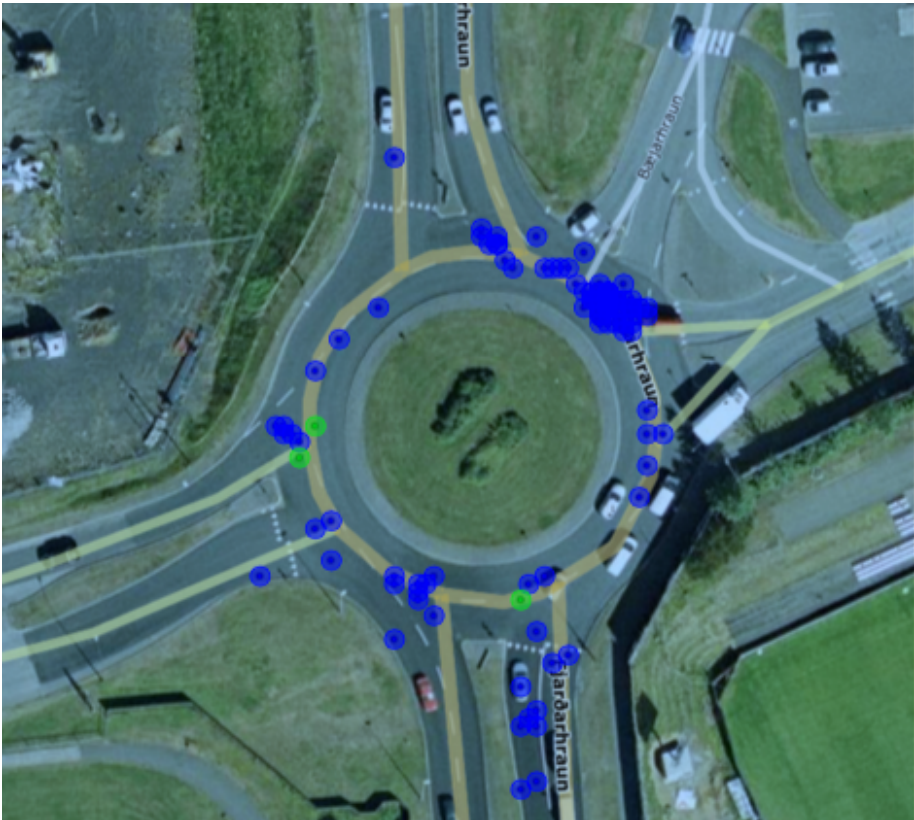
Staður 1: Hringtorg á mótum Fjarðarhrauns og Flatahrauns

5 arma hringtorg. Um 20 eignatjón tengd arminum á 5 árum.

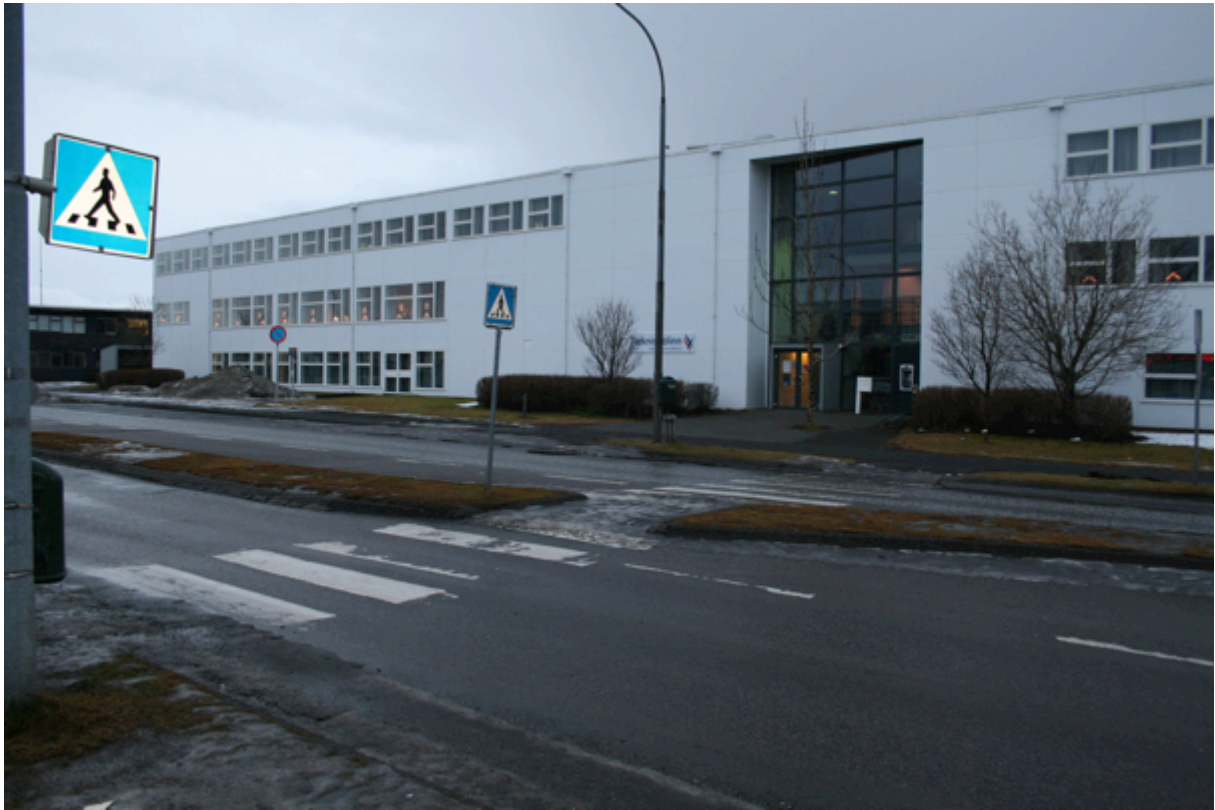
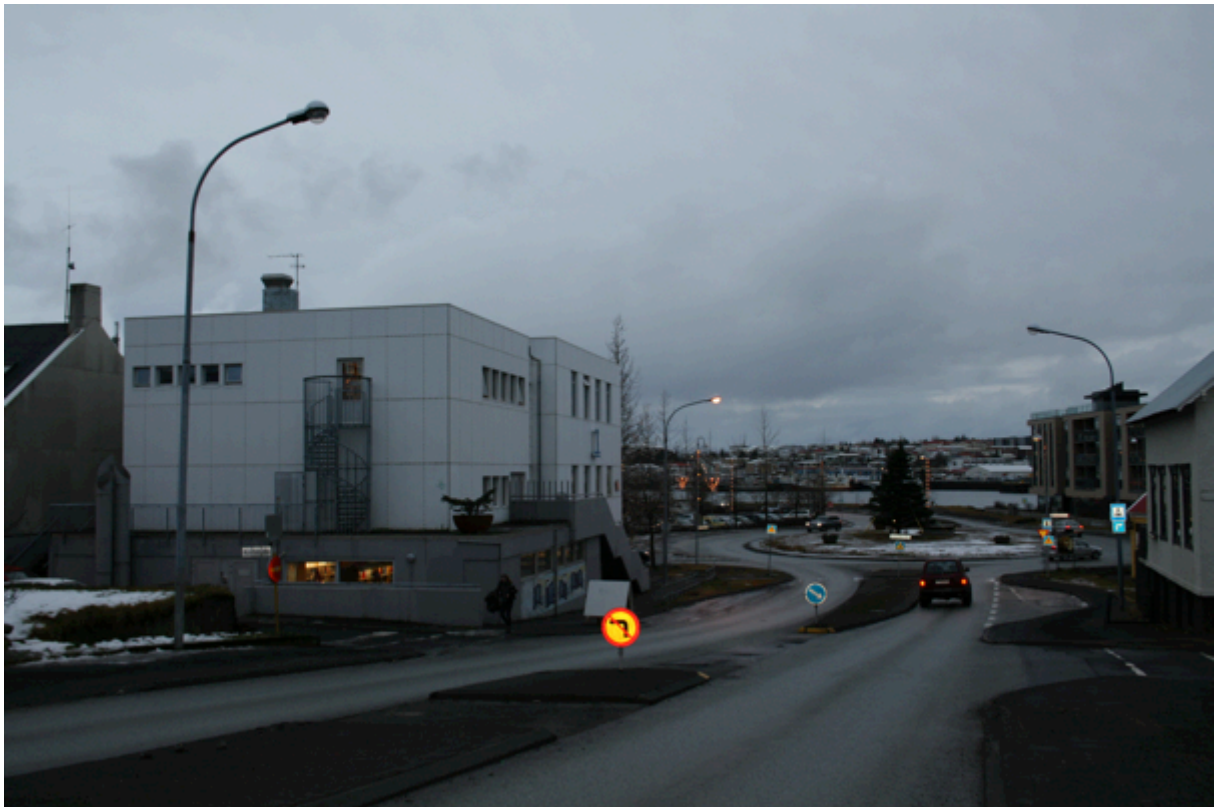
Staður 3: Gangbraut við Bæjartorg og aðrar gangbrautir í bænum

Lýsing: Gangbrautir í bænum eru margar ekki nógu skýrar, yfirborðsmálning eydd, staðsetning stundum ekki sú besta, skilti of fá og lýsing ónóg.

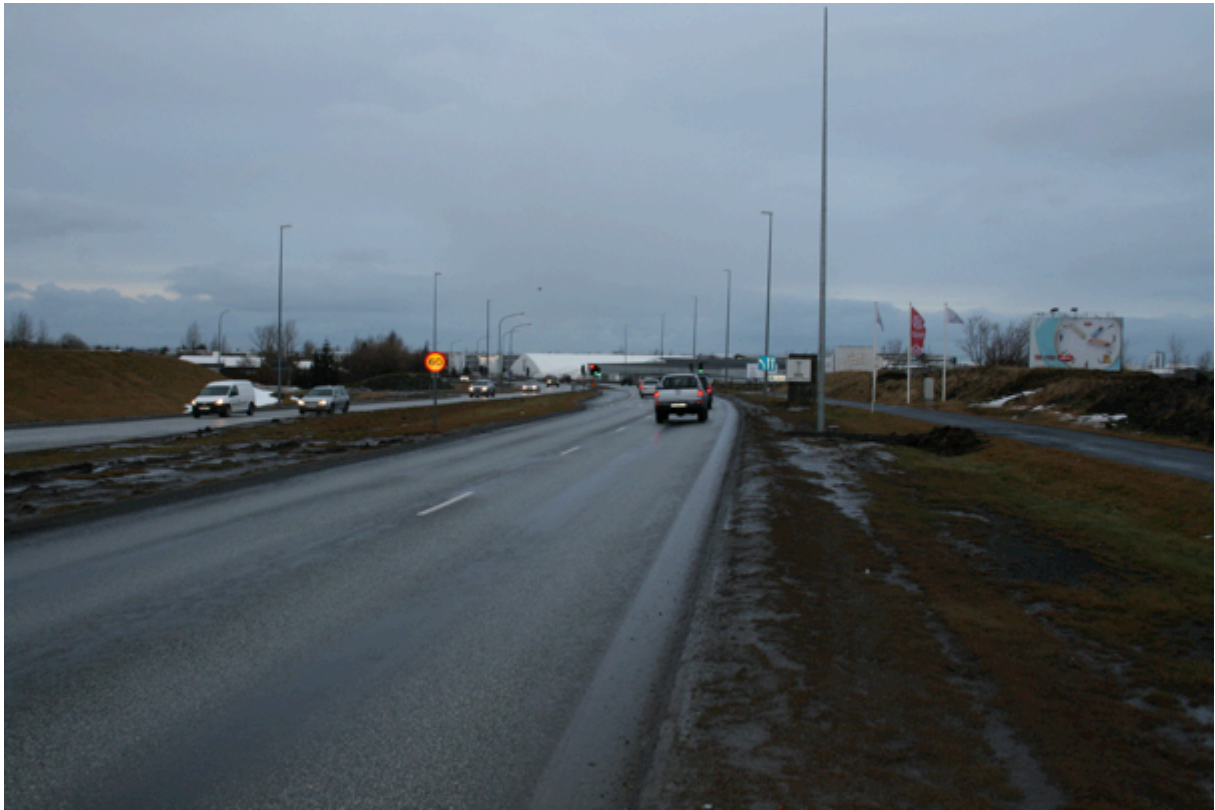
Lýsing: Aðkoma inn í þéttbýli ekki nógu skýr. Skv. sjónarmiðum Vegagerðarinnar þyrfti að sameina T-gatnamótin við Hamraberg við T-gatnamótin við Álftanesveg innan Garðabæjar og gera þau mismislæg. Þessir tveir staðir markaðu breytingu mismislaðrar stofnbrautar með 80 km/klst. hámarkshraða í stofnbraut með umferðarljósum með 60 km/klst. hámarkshraða.

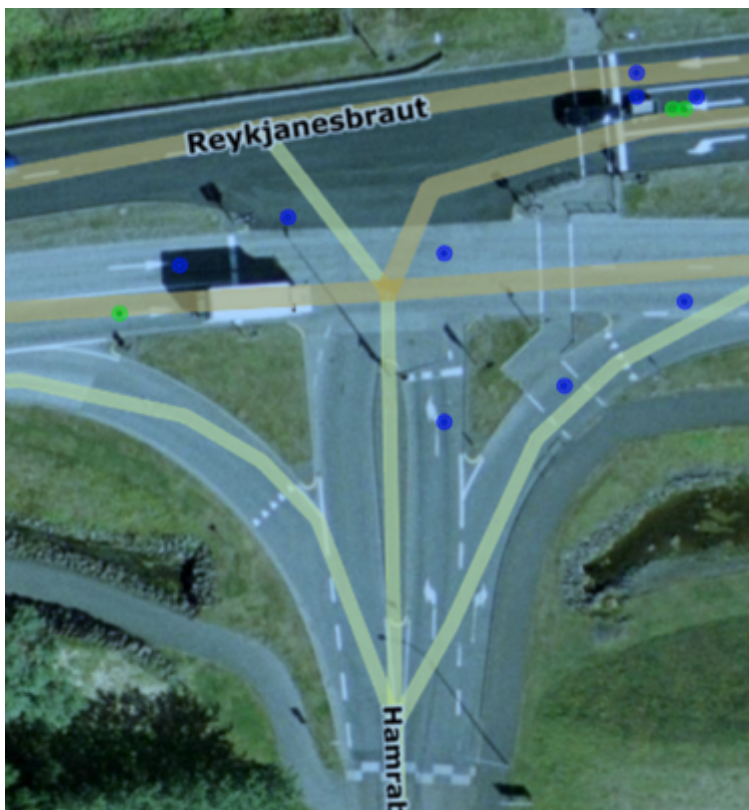
Aðgerð: Gera ein mismislað gatnamót fyrir bæði gatnamótin, þar sem Reykjanesbraut yrði frjálst. Þetta er dýrt, t.d. 2,0 milljarðar. Merkja mætti betur að frjálsta stofnbrautin endi, t.d. með stórum hraðaskiltum með 60 km/klst. og upplýstri viðvörðun um þéttbýli. Til þess þyrfti samvinnu milli Hafnarfjarðarbæjar, Garðabæjar og Vegagerðarinnar.
