Umferðaröryggisáætlun

Sveitarfélagsins Hornafjarðar 2018-2027

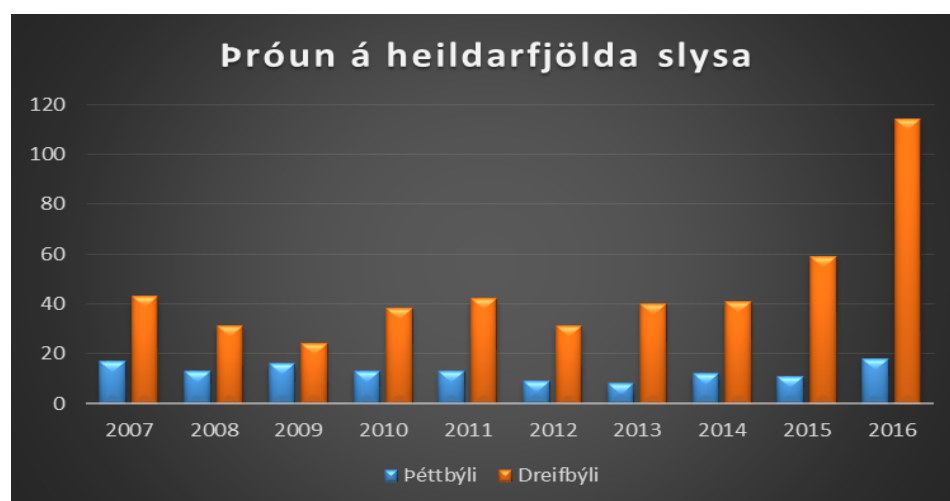
Mynd 1. fjöldi slysa og ár.

Mikil aukning er á heildarfjölda slysa, mesta aukningin er í dreifbýli.

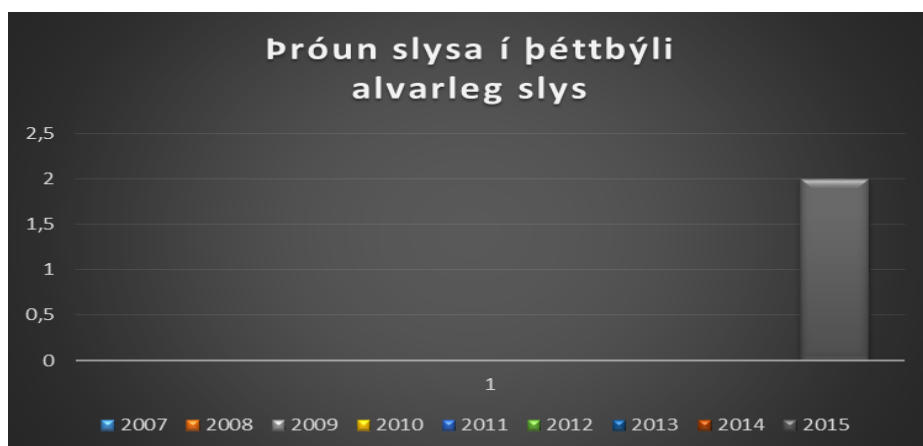
Mynd 3. tvö alvarleg slys voru skráð á Höfn, bæði árið 2015.

Tvö alvarleg slys áttu sér stað í þéttbýlinu á Höfn á tímabilinu og voru þau bæði á árinu 2015 annað var við Víkurbraut, Kirkjubraut þar sem reiðhjólamaður hjólar yfir götu og slasast alvarlega þegar bifreið keyrði á hann. Í seinna tilvikinu var ekið á gangandi sem stóð kyrr á akbraut við Sunnubraut. Stöðvunarskyldumerki hafa verið sett upp á gatnamótum Víkurbraut, Kirkjubraut.

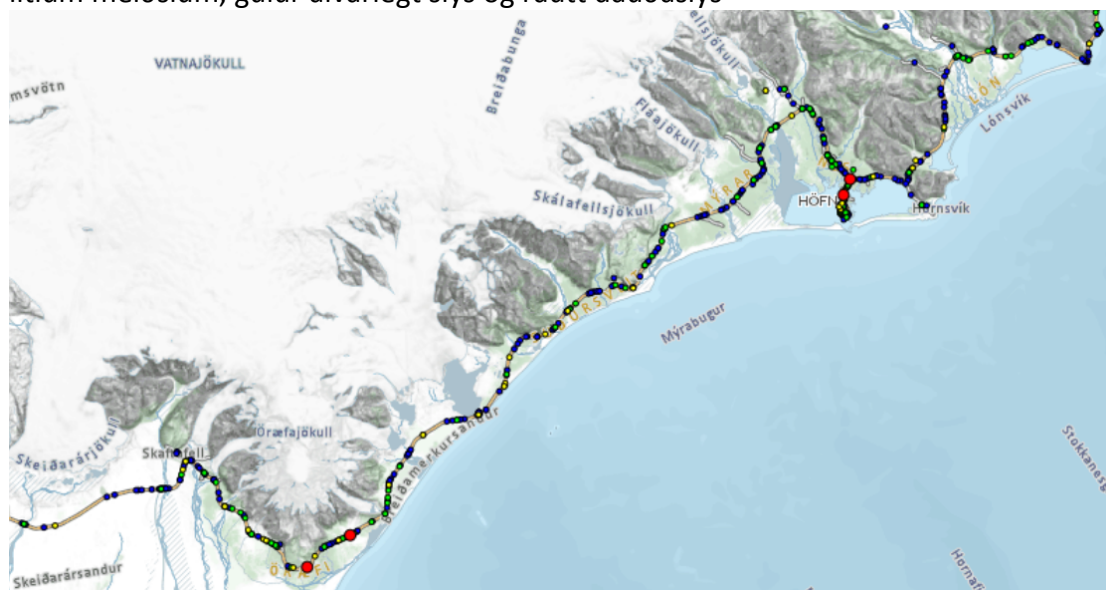
Mynd 12. sýnir slysastaði, litirnir skýra alvarleika slysa 2007-2016.⁴

Myndin sýnir slysastaði og alvarleika slysa. Blár merkir óhöpp án meiðsla, grænn slys með litlum meiðslum, gulur alvarlegt slys og rautt dauðaslys

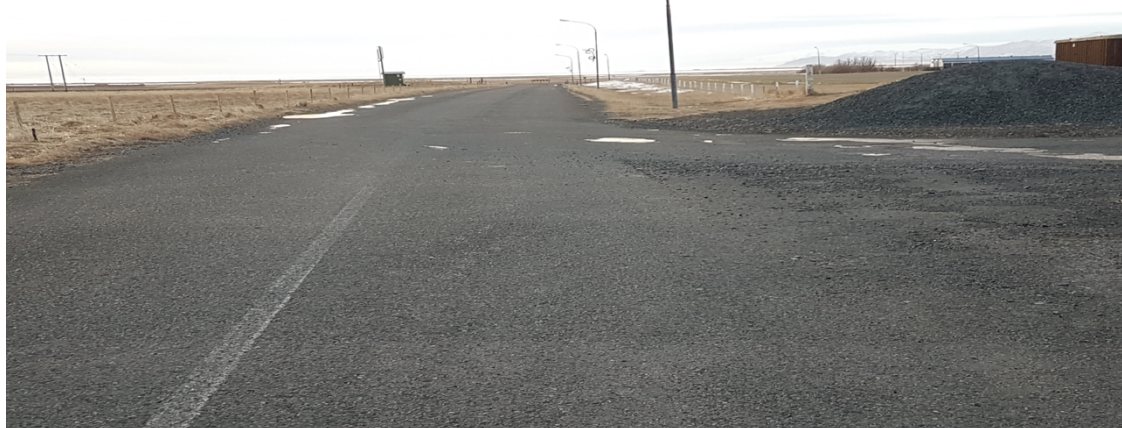
Umferðarskilti eru á mörgum stöðum orðin upplitið og málning farin af staurum.

Mynd 16. upplitaðar umferðarmerkingar í Nesjahverfi og engin skilti.

- Gangbraut yfir Hafnarbraut við tjaldstæði.
- Setja hraðavarnarskilti við Hæðargarð.
- Bæta veg merkingar almennt í þéttbýli td. stoppmerki við Víkurbraut/Kirkjubraut og endurnýja skilti sem eru upplituð.

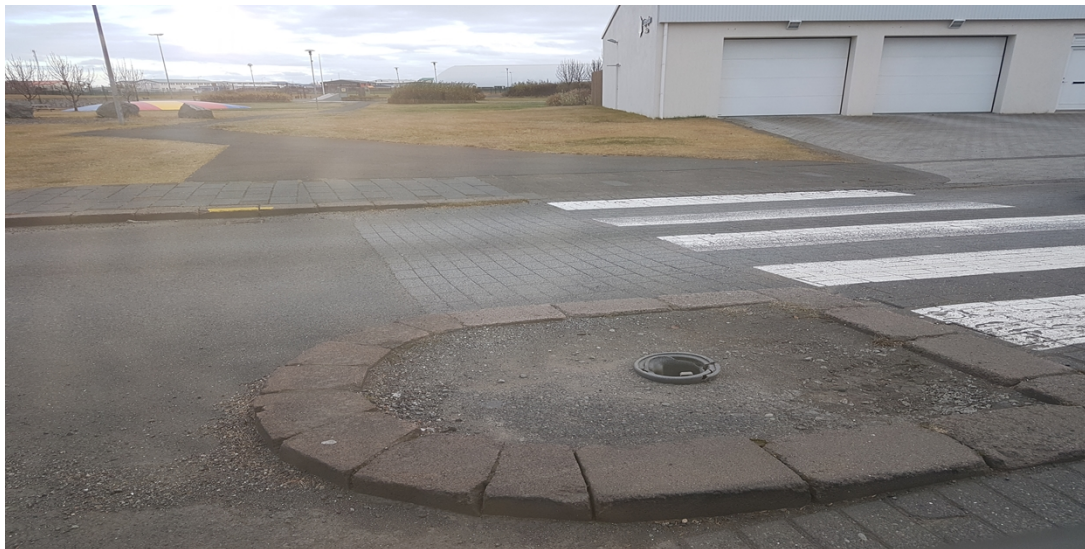
Mynd 19. umferðarskilti farið og ekki lagfært og illa upplýst gangbraut.

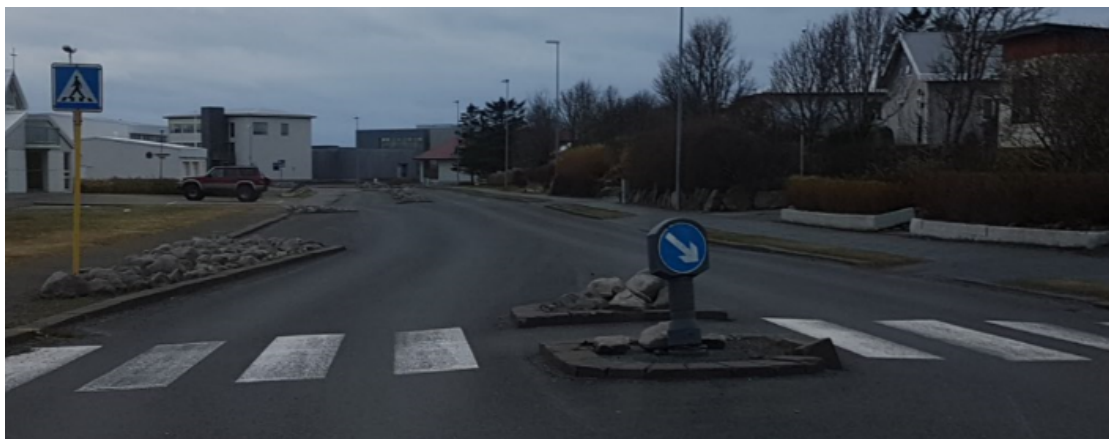
Mynd 22. umdeildar umferðareyjur með stóru grjóti sem getur skapað hættu.

Veggurinn fyrir ofan Olís og grjótið í umferðareyjunum eru aðkallandi verkefni. Unnið verði að breytingum á þeim verkefnum í samráði við Vegagerðina þar sem þjóðvegur 1. er í gegn um þéttbýlið Hafnarbraut – Víkurbraut.

- Fjarlægja steina úr umferðareyjum á Hafnarbraut.
- Taka niður umferðarhraða við alla skóla.
- Umferðarhraði við íbúagötur verði 30 km. og stofnbrautir Hafnarbraut-Víkurbraut og frá Kirkjubraut 1 að Hafnarbraut verði hámarkshraði 50 km. klst. sjá mynd 25 og 26.

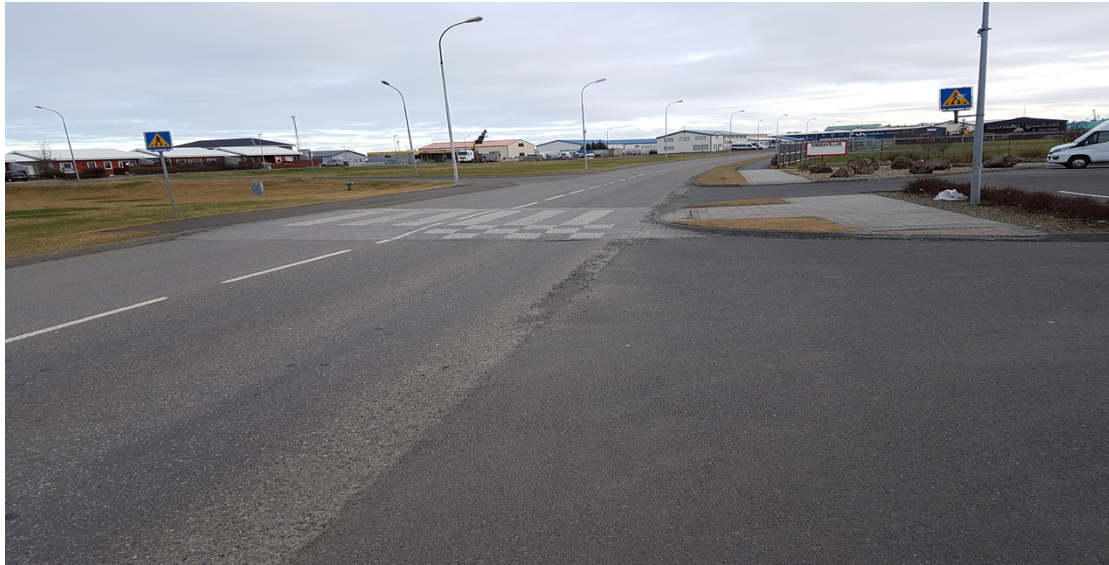
Mynd 23. Margar ábendingar um gangbraut sem vísar á eyju á bílastæði. Nauðsynlegt að færa hana nær Fiskhólnum og vinna hraðatakmarkandi aðgerðir við skóla og íþróttasvæðið.

- Ná niður hraða frá Sundlaug að enda íþróttasvæðis og gera gangbraut og gott aðgengi fyrir gangandi umferð frá Fiskhól.
- Bæta öryggi vegfarenda um Brautarholt, færa steypa vegginn.
