# GILSÁRVIRKJUN Í EIÐAÞINGHÁ Í MÚLAÞINGI

**Umhverfismatsskýrsla**

**10.6.2025**

Gilsárvirkjun í Eiðáþinghá í Múlaþingi - Umhverfismatsskýrsla

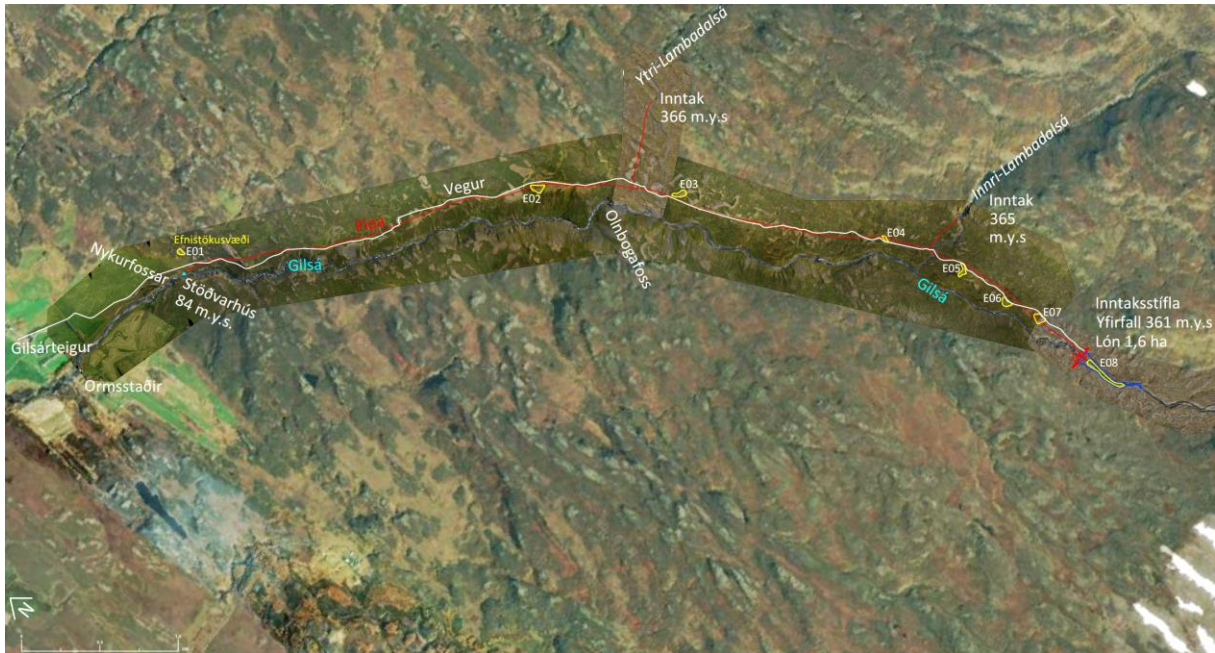
**MYND 0.1** Gilsárvirkjun. Stífla og pípa rauð, efnistökusvæði gul og vegur hvítur. Myndina má sjá stærri aftast í viðauka.

Reist verður inntaksstífla um 1,2 km ofan ármóta Innri-Lambadalsár og Gilsár, áformuð yfirfallshæð er 361 m.y.s. Gert er ráð fyrir rennslisvirkjun með dægurmiðlunarmöguleika, sem þýðir að hægt er að draga úr framleiðslu á nóttunni til að hafa möguleika á meiri orkuframleiðslu yfir daginn á álagstíma. Er það einkum í frostaköflum á veturna þegar rennsli er lítið, en einnig mögulegt síðsumars á þurrkasumrum.

Hliðarinntak verður í Innri-Lambadalsá, þaðan verður lögð um 280 m löng safnlögn að þrýstipípu. Einnig er möguleiki á hliðarinntaki í Ytri-Lambadalsá með um 580 m langri safnlögn, en til að koma til móts við umsagnir umsagnaraðila á matsáætlunarstigi var bætt við nýjum valkosti B þar sem ekkert inntak verður í Ytri-Lambadalsá. Er það til þess að tryggja meira rennsli í farvegi Gilsár öllum stundum.

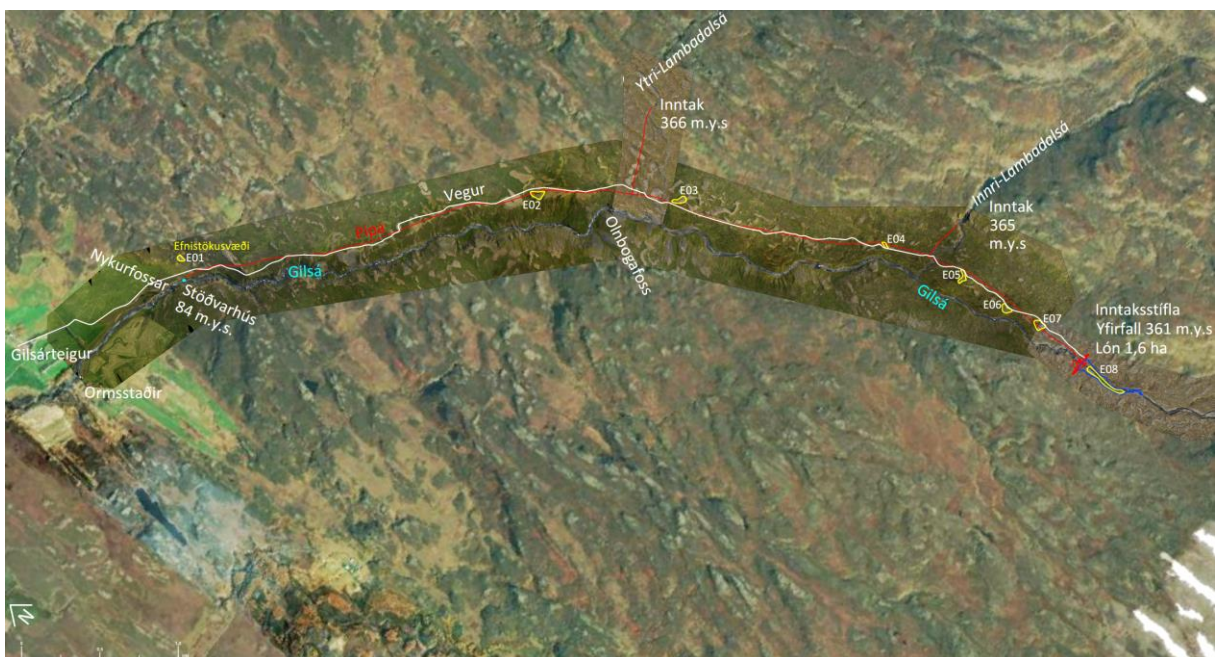
**MYND 2.1** Gilsárvirkjun. Efnistökusvæði eru gulmerkt. Stífla og pípa rauð, efnistökusvæði gul og vegur hvítur. Myndina má sjá stærri aftast í viðauka.

Reist verður lág inntaksstífla, hæst 12 m, um 1,2 km ofan ármóta Innri-Lambadalsár og Gilsár, áformuð yfirfallshæð er 361 m.y.s. Gert er ráð fyrir rennslisvirkjun með dægurmiðlunarmöguleika, sem þýðir að hægt er að stýra framleiðslu í samræmi við dægursveiflur eftirspurnar. Er það einkum í frostaköflum á veturna þegar rennsli er lítið, en einnig mögulegt síðsumars á þurrkasumrum.

Hliðarinntak verður í Innri-Lambadalsá, þaðan verður lögð um 280 m löng safnlögn að þrýstipípu. Einnig er möguleiki á hliðarinntaki í Ytri-Lambadalsá með um 580 m langri safnlögn.

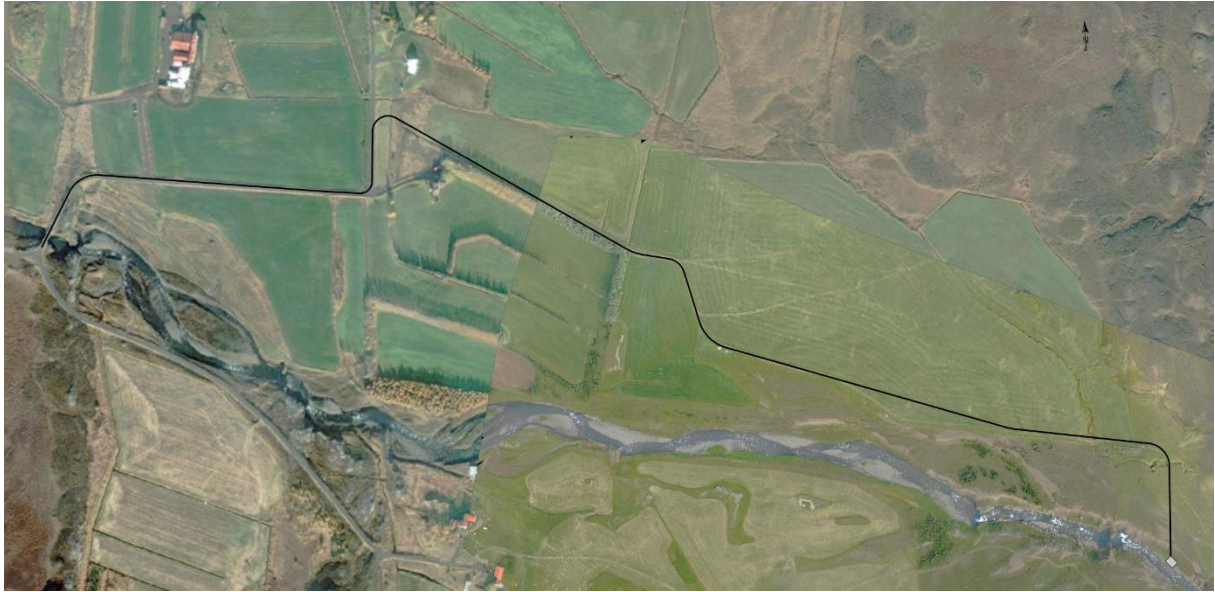
**MYND 2.3** Aðkoma að stöðvarhúsi. Efst á myndinni eru Gilsárteigur I og II, neðst á mynd eru Ormsstaðir.

Aðkoma að virkjuninni er um Gilsárteigsveg og heimreið að Gilsárteigi I og II. Styrkja þarf brú yfir Gilsá og verður það gert í samráði við Vegagerðina á Austurlandi. Gerður verður nýr vegur að stöðvarhúsi, rétt við túnenda í um 150 m fjarlægð. Jafnframt verður gerður vegur upp dalinn frá stöðvarhúsi að inntaksstíflu. Vegurinn verður að mestu á núverandi vegi sem verður styrktur og gerður burðarhæfur. Upp að Ytri-Lambadalsá er vegurinn fær flestum fjórhjóladrifnum jepplingum en jeppa þarf til að komast yfir ána. Óbreyttir jeppar komast alla leið að Innri-Lambadalsá, en þar fyrir innan er vegurinn orðinn að torfarinni slóð og því þarf að gera nýjan veg nánast frá grunni síðasta kílómetrann að stíflu. Einnig þarf að gera nýjan slóða upp með Innri-Lambadalsá að hliðarinntaki, en meðfram Ytri-Lambadalsá er slóði sem þarf að styrkja. Gert er ráð fyrir að um 50 cm þykku burðarlagi verði ekið út á óhreyft yfirborð og að vegurinn verði að jafnaði um 6 m breiður, en verður ekki byggður upp að öðru leyti. Ekki er því um uppbyggðan veg að ræða með fyllingarefni, bara burðarlagi sem er lagt á jörðina. Víða liggur vegurinn á melum þar sem burður er góður og afar lítið þarf að gera. Heildarlengd vega er um 6,5 km og áætluð efnispörf er um 24.000 m<sup>3</sup>.

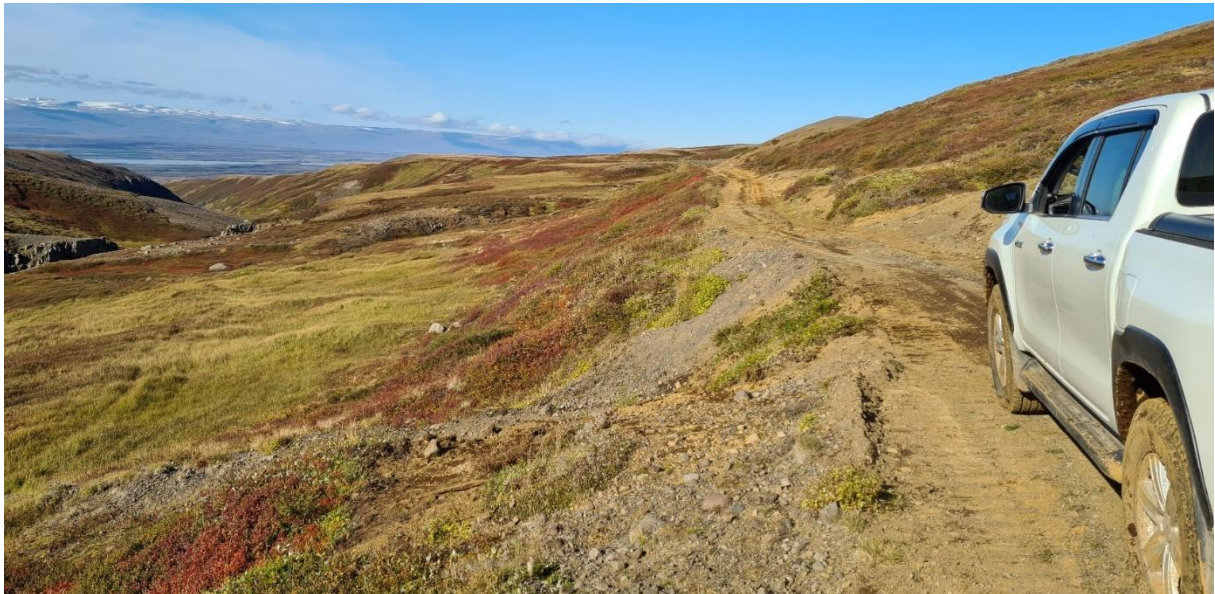
**MYND 2.4** Núverandi vegur í Gilsárdal. Vegurinn er á gildandi aðalskipulagi. Horft í norðvestur út Gilsárdal, Smjörfjöll í fjar ska. Þarna er t.d. nóg að keyra út þunnt burðarlag ofan á núverandi vegstæði.

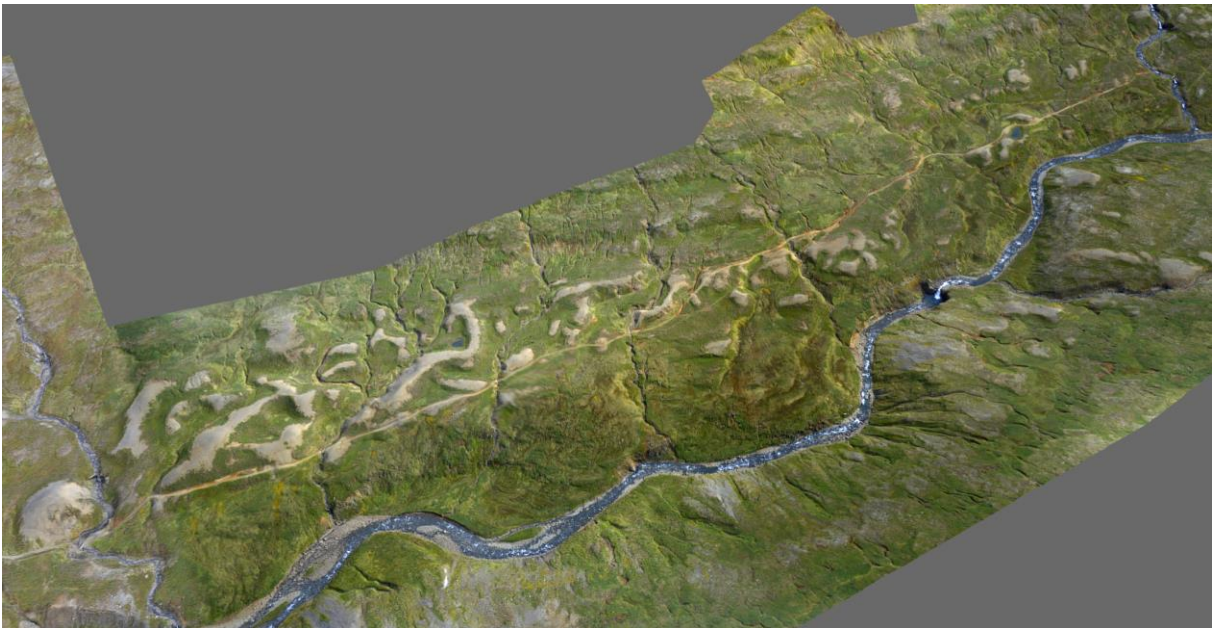
**MYND 2.6** Vegurinn milli Lambadalsánna er fær óbreyttum jeppum, en innan við Innri-Lambadalsá (hægra megin) þarf að gera nýjan veg frá grunni ofan á torfærum slóða. Mynd úr þrívíddarlíkani af Gilsárdal.

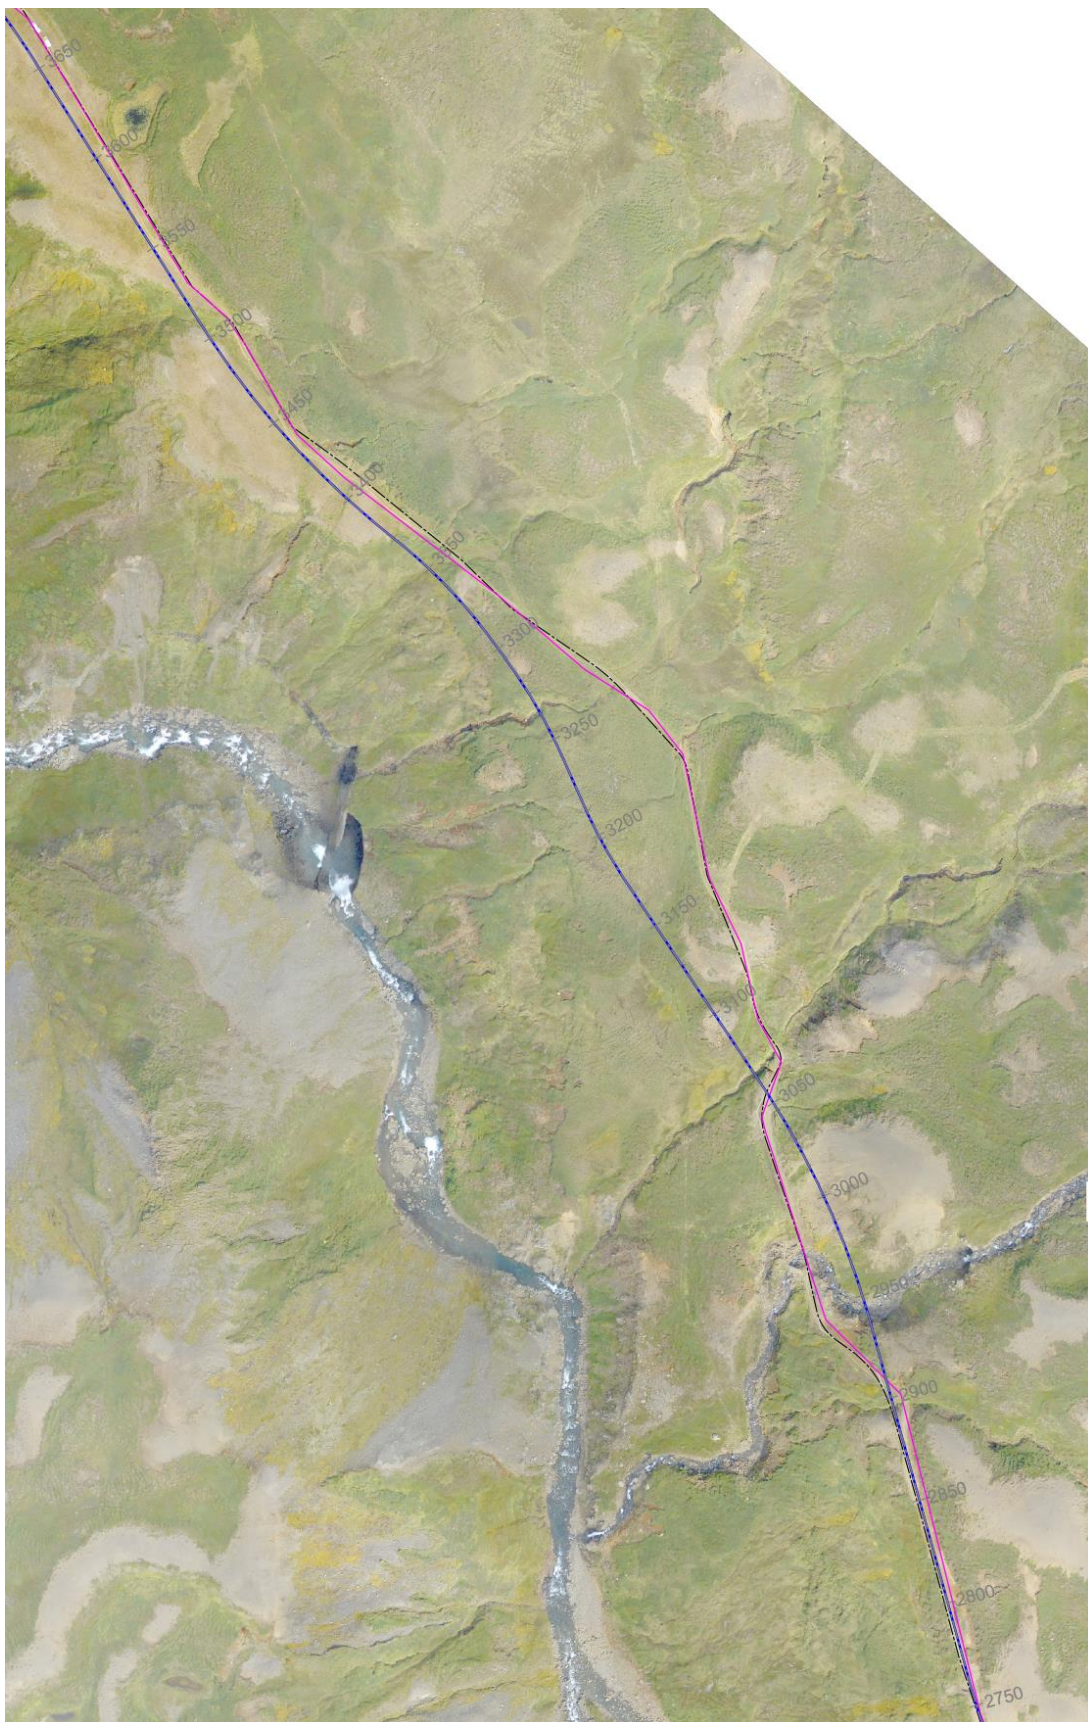
**MYND 2.7** Varanlegur vegur (svartur) fylgir núverandi vegi (bleikur) að mestu leyti og er ekki alltaf upp við pípu (blá). Á myndinni sjást ármót Ytri-Lambadalsár við Gilsá og þar fyrir neðan Olnbogafoss. Norður er upp.

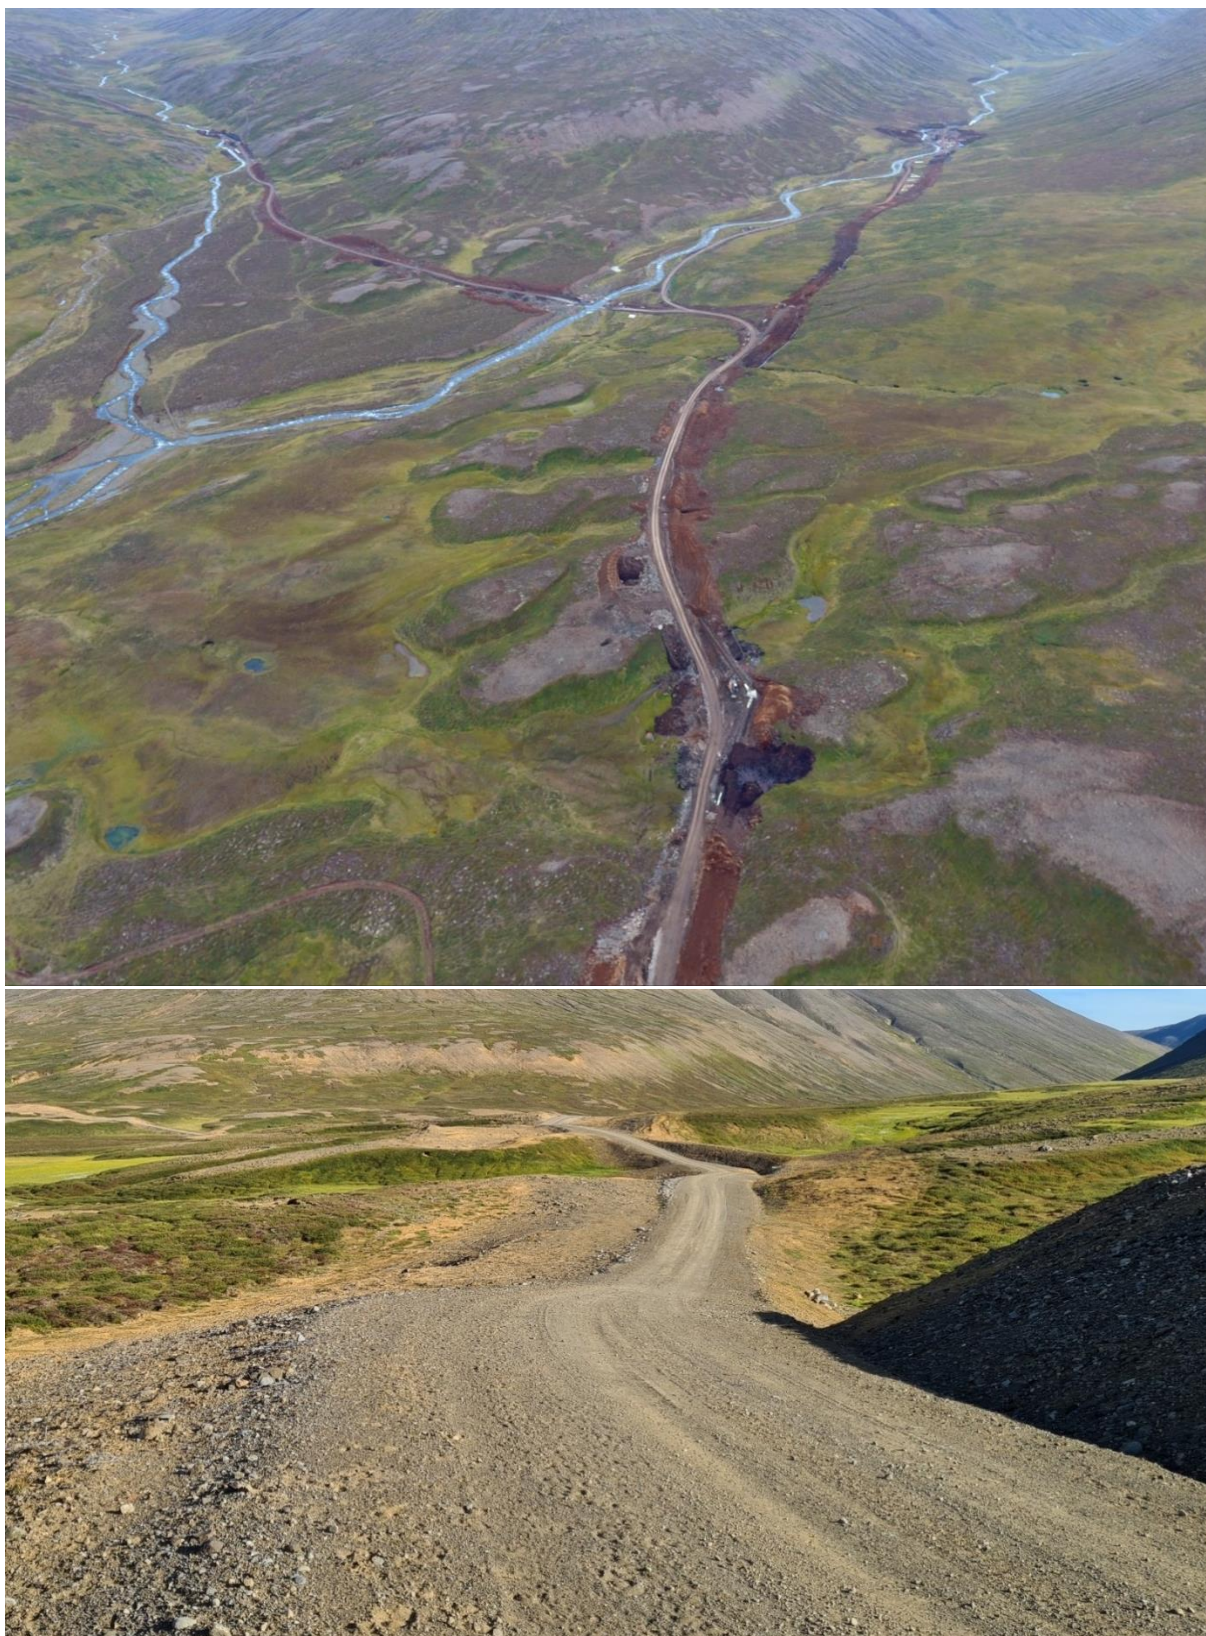
**MYND 2.8** Vegur að Hólsvirkjun í Fnjóskadal og niðurgrafin pípa. Efri mynd tekin á framkvæmdatíma í september 2019, og sú seinni sumarið 2023, fjórum árum eftir að vegurinn var lagður og tæpum þrem árum eftir að framkvæmdum lauk. Stefnt er að sambærilegum vegi við Gilsárvirkjun. Gott dæmi um raunverulegan frágang og á efri mynd sést að varanlegur vegur liggur ekki alltaf meðfram pípu.

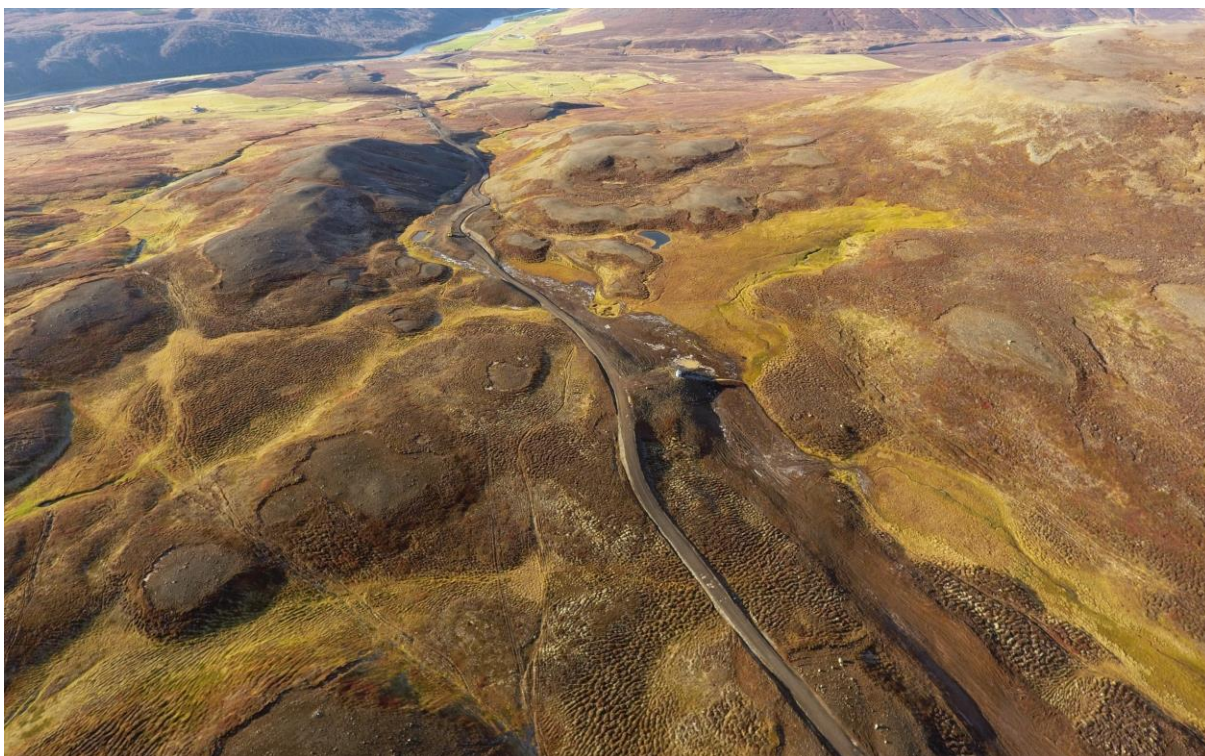
**MYND 2.9** Vegur að Hólsvirkjun í Fnjóskal og niðurgrafin pípa. Mynd tekin haustið 2020 skömmu eftir að framkvæmdum lauk. Lítið rask út fyrir veg og fellur hann vel inn í landslagið með lágmarksáhrifum. Vegur Gilsárvirkjunar verður sambærilegur.

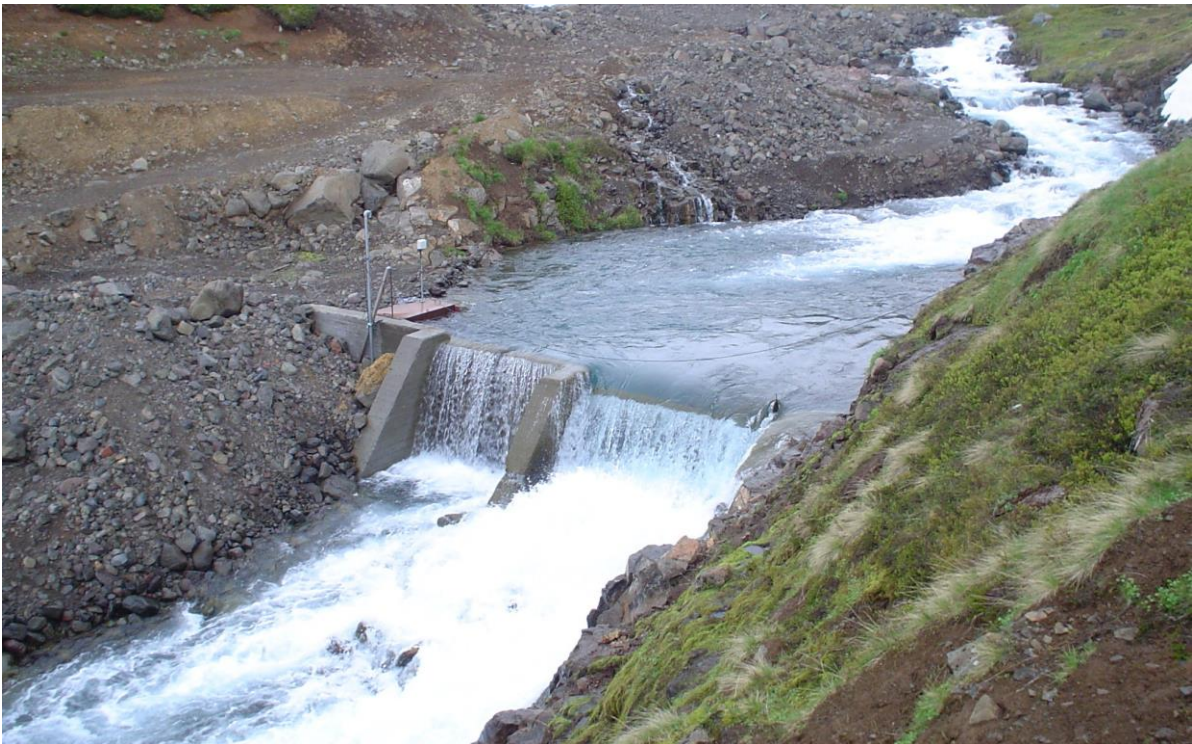
**MYND 2.12** Lítið steyppt inntak í Kerahnjúkavirkjun á Norðurlandi. Útfærsla inntaksins verður aðlöguð að Lambadalsánum en verður sambærileg því sem má sjá á þessari mynd.

Í mögulegum hliðarinntökum í Ytri- og Innri-Lambadalsá verður lítið steyppt inntak sem tekur vatn inn í virkjunina. Engin miðlun eða uppistöðulón verður við inntökin. Sambærilegt hliðarinntak má sjá á eftirfarandi mynd.

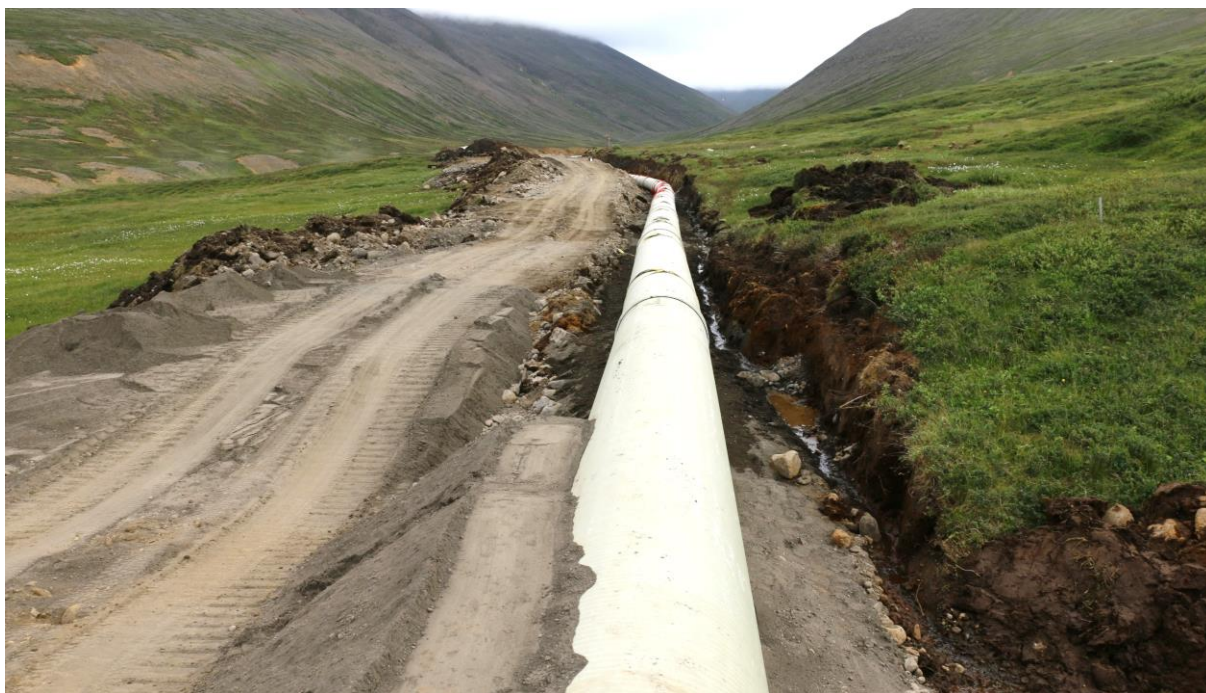
**MYND 2.14** Mynd af lagningu aðrennslispípu Hólsvirkjunar á Norðurlandi. Gert er ráð fyrir sambærilegu verklagi við Gilsárvirkjun.

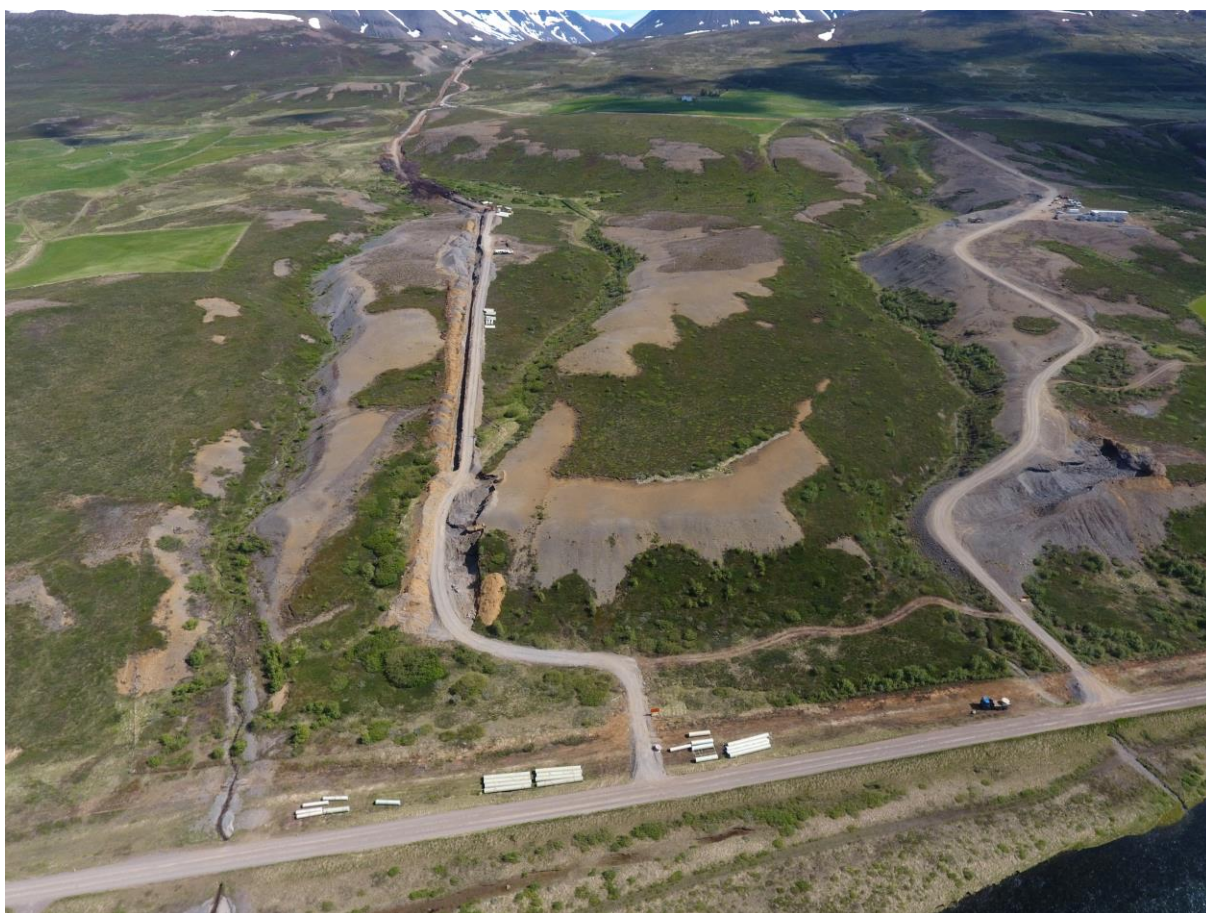
**MYND 2.15** Lagning aðrennslispípu Hólsvirkjunar á Norðurlandi. Mynd tekin á framkvæmdatíma þann 15. júní 2019.

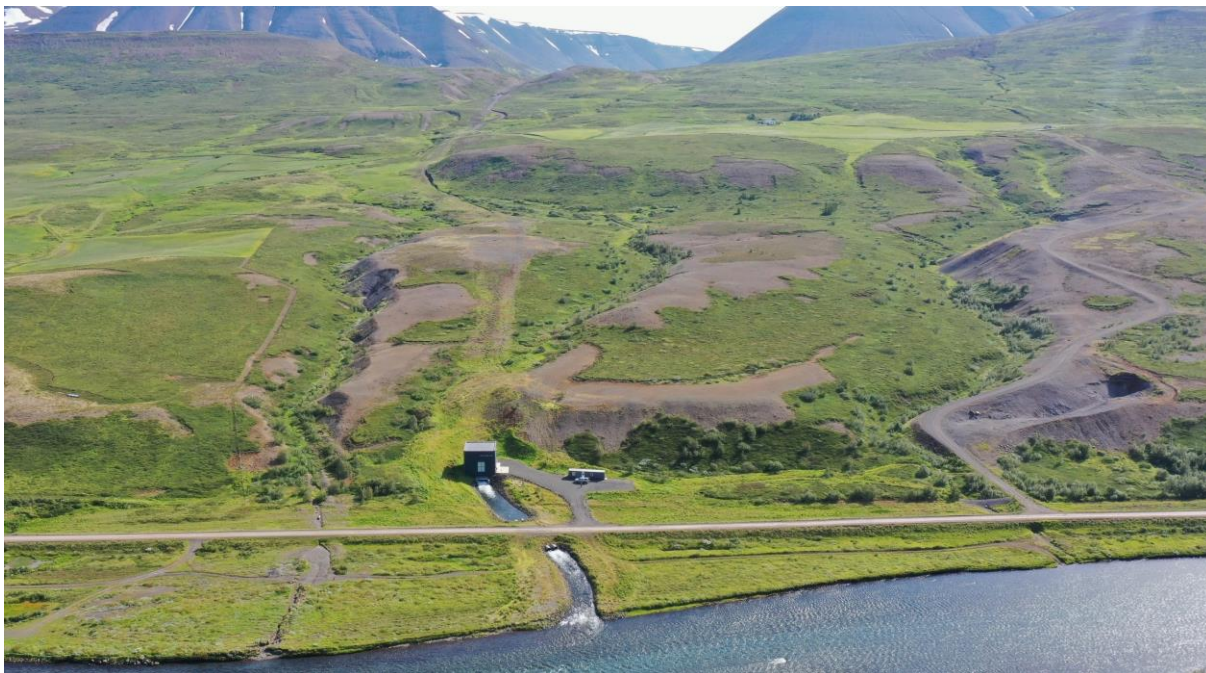
**MYND 2.16** Mynd tekin 31. júlí 2024 sem sýnir að ummerki um framkvæmdir við aðrennslispípu eru að mestu horfin. Varanlegur vegur liggur ekki alltaf meðfram pípu. Mynd: Skírnir Sigurbjörnsson

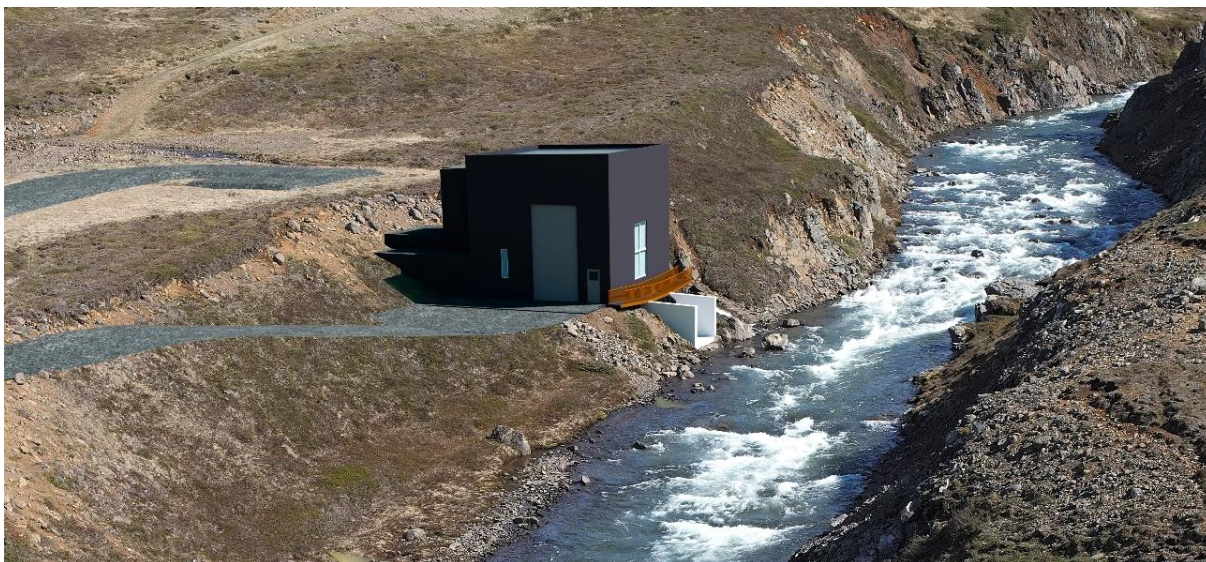
**MYND 2.17** Líkanmynd af líklegu útliti stöðvarhúss Gilsárvirkjunar.

Stöðvarhús verður á norðurbakka Gilsár skammt ofan við Nykurfossa. Húsið verður niðri í giliinu undir háum bakka og því lítt sýnilegt. Frárennsli fer beint út í ána og því verður enginn sérstakur frárennslisskurður. Húsið verður um 150 m<sup>2</sup> og áætlað um 10 m hátt, grafið að hluta inn í brekkuna. Vatnsvél verður af Pelton-gerð með lóðréttum öxli. Í stöðvarhúsi verður tilheyrandi stjórnbúnaður og rofabúnaður, auk lágmarksaðstöðu til viðhaldsvinnu. Spennir verður við hlið stöðvarhúss.

Aðkoma að húsinu verður neðan frá, þ.e. hlémeigin miðað við straumstefnu Gilsár. Straummegin verða engar dyr á húsinu og hlaðin verður grjótvörn til að verja mannvirki gegn hamfaraflóði í kjölfar mikilla leysinga eða úrkomu. Húsið er þó í ágætu skjóli byggt inn í brekkuna á bak við kletta og nokkuð yfir venjulegu vatnsborði árinna.

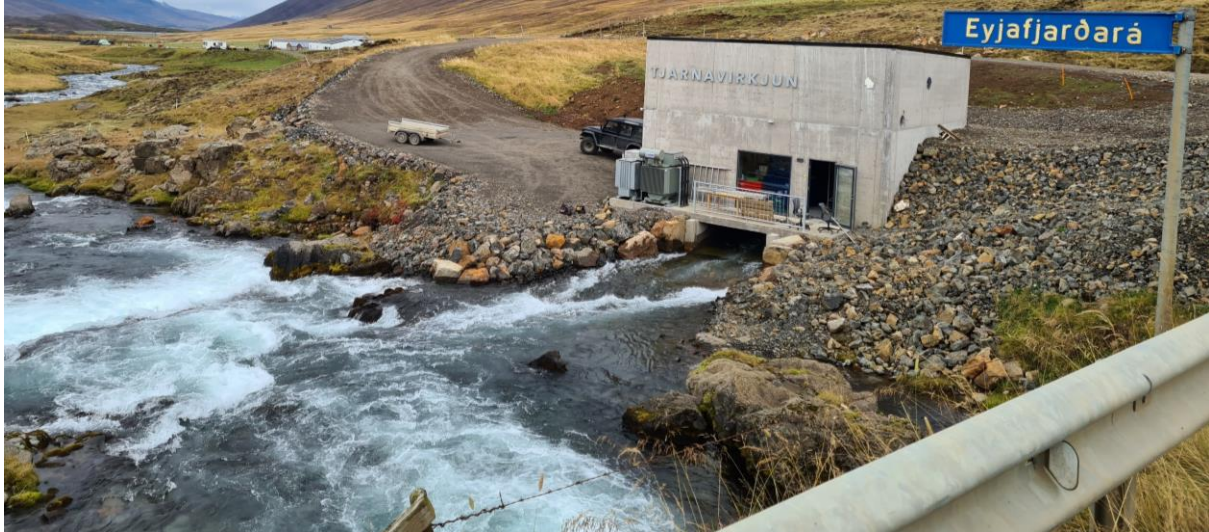
**MYND 2.18** Dæmi um stöðvarhús sem er að hluta grafið inn í brekku og á árbakkanum þar sem frárennsli fer beint út í á. Myndin er af stöðvarhúsi Tjarnavirkjunar í Eyjafjarðará. Aðstæður og hönnun stöðvarhúss Gilsárvirkjunar verður ekki alveg sú sama, en þetta gefur ágæta hugmynd.

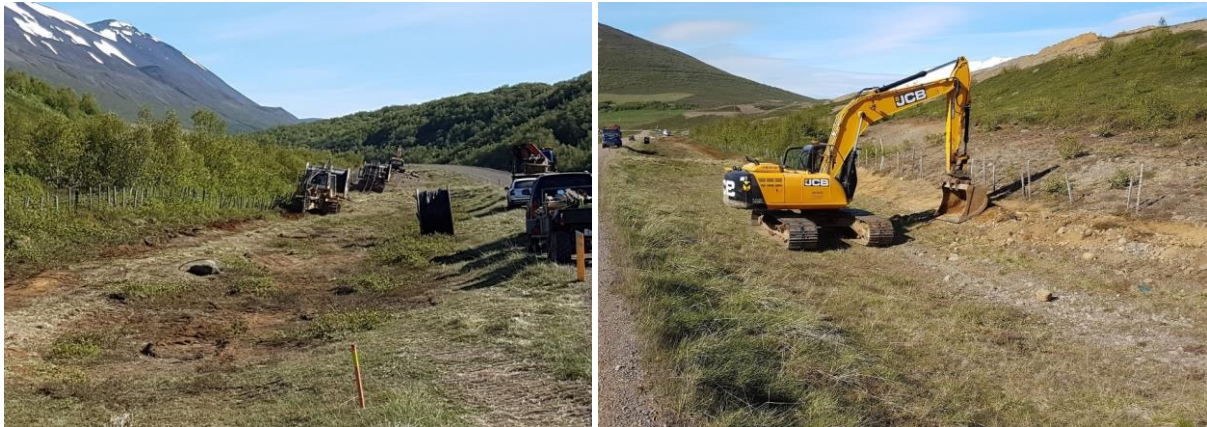
**MYND 2.28** Myndir frá því þegar verið var að plægja 33 kV jarðstreng Hólvirkjunar meðfram Fnjóskadalsvegi. Á undan fara jarðýtur sem plægja strenginn niður í jörðina, og á eftir kemur grafa sem sér um frágang.

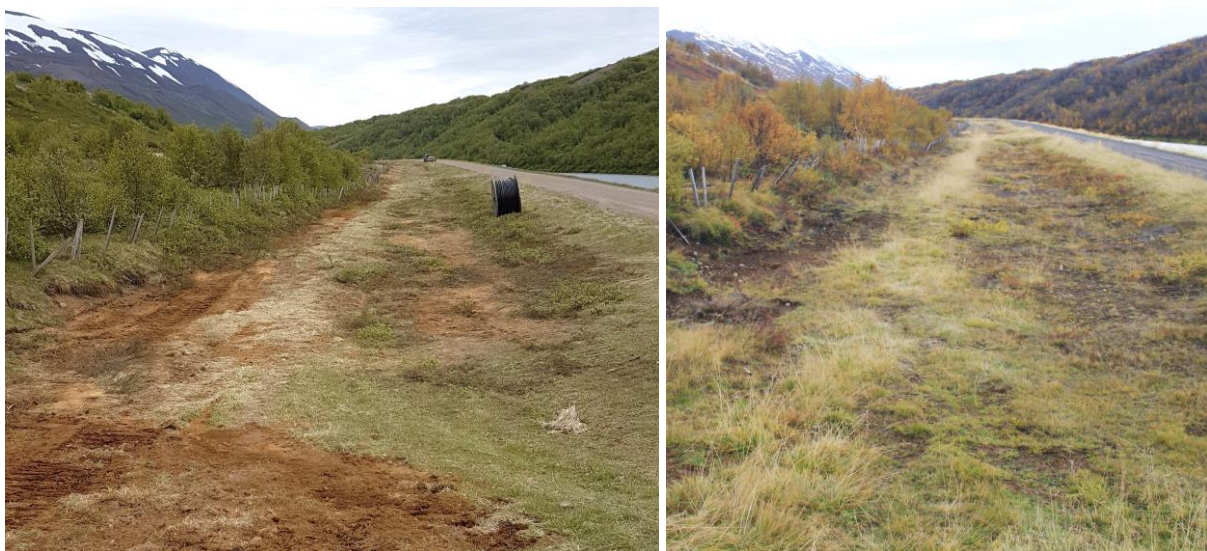
**MYND 2.29** Myndir af framkvæmdasvæði 33 kV jarðstrengs Hólvirkjunar meðfram Fnjóskadalsvegi. Til vinstri er strengsárið skömmu eftir frágang sumarið 2019, og til hægri er sama svæði haustið 2021.

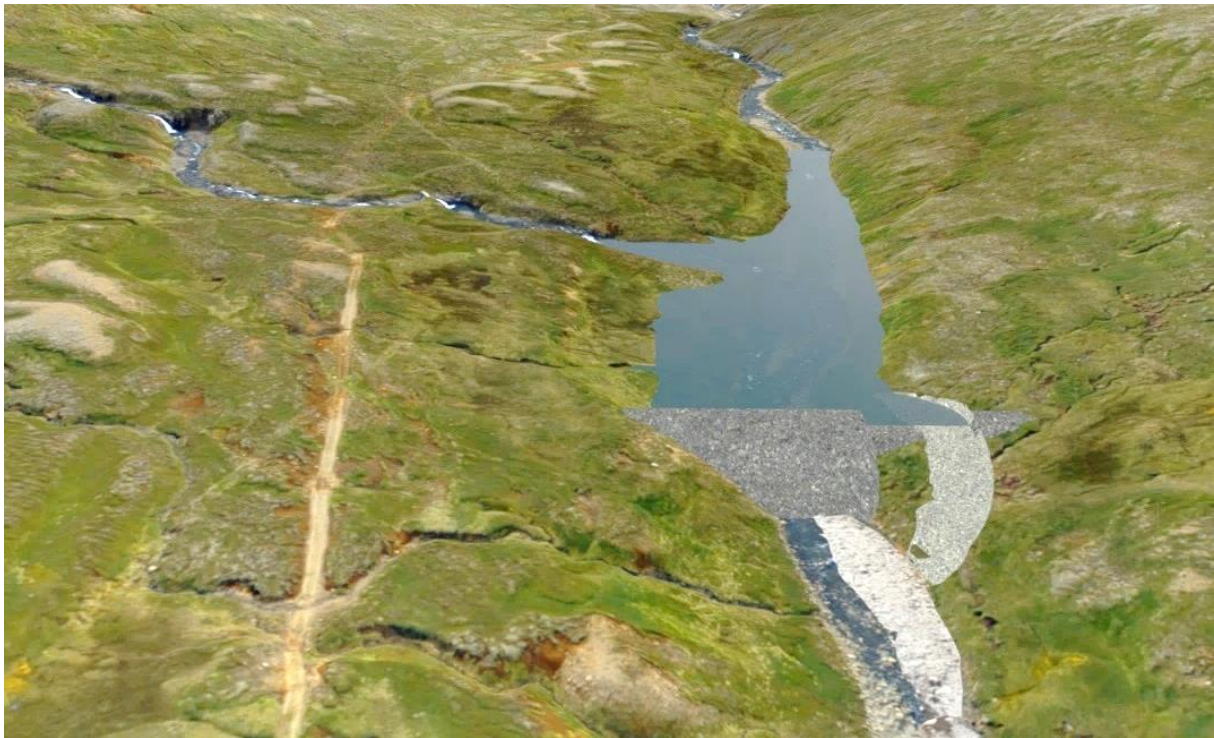
**MYND 2.34** Inntakslón og stífluvalkostur I við Innri-Lambadalsá. Stífla einfölduð og eingöngu til viðmiðunar. Núverandi vegur upp dalinn er til vinstri á myndinni.

Valkostur I miðaðist við inntaksstíflu í um 310 m.y.s. þar sem Innri-Lambadalsá fellur í Gilsá. Gert var ráð fyrir að virkjað rennsli yrði 3 m<sup>3</sup>/s og 51 þús. m<sup>3</sup> miðlun. Til þess þyrfti 12 – 13 m háa stíflu, með yfirfallshæð í 316 m.y.s. Stíflan yrði um 100 m löng og heildarrúmmál jarðvegsstíflu um 25 þús. m<sup>3</sup>. Uppsett afl yrði um 5,6 MW og orkuframleiðsla um 38 GWst/ári. Lengd aðrennslispípu yrði um 4,8 km.

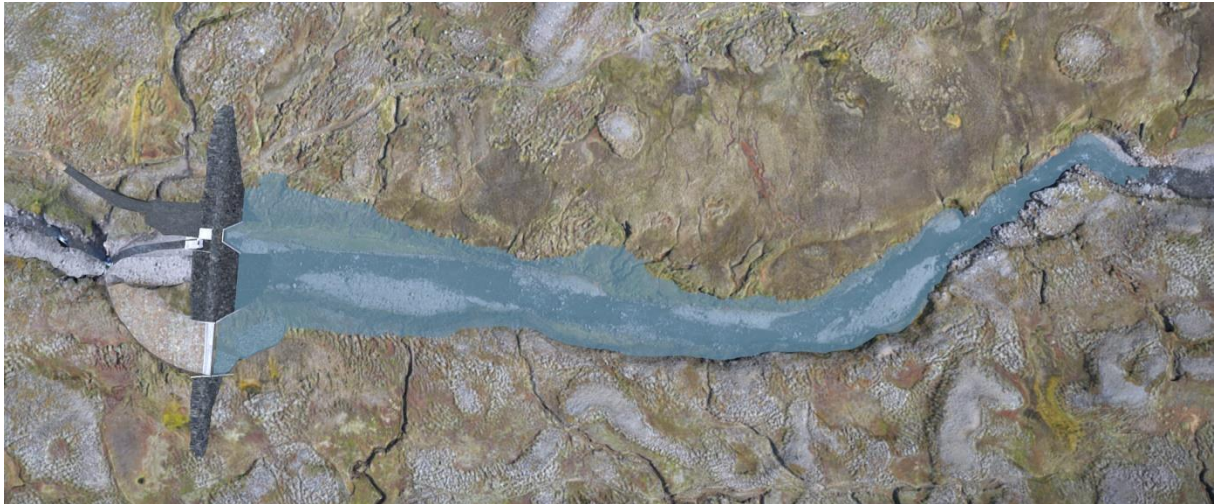
**MYND 2.36** Valinn kostur.

Valkostur III er valinn aðalvalkostur og er um 300 m neðar en valkostur II. Stíflustæði þar er heppilegra en í kosti II, um 40 m styttri stífla og minna rask, sérstaklega er minna votlendi í stíflustæði og á pípuleið. Flatarmál inntakslóns er jafnframt aðeins helmingur af stærð lóns valkostar II svo mun minna land fer undir vatn, en miðlun nokkru minni, eða 48 þús. m<sup>3</sup>. Aðrennslispípa er um 300 m styttri en í valkosti II. Uppsett afl og raforkuframleiðsla er mjög svipuð valkosti II, eða 6,7 MW og 45 GWst/ári.

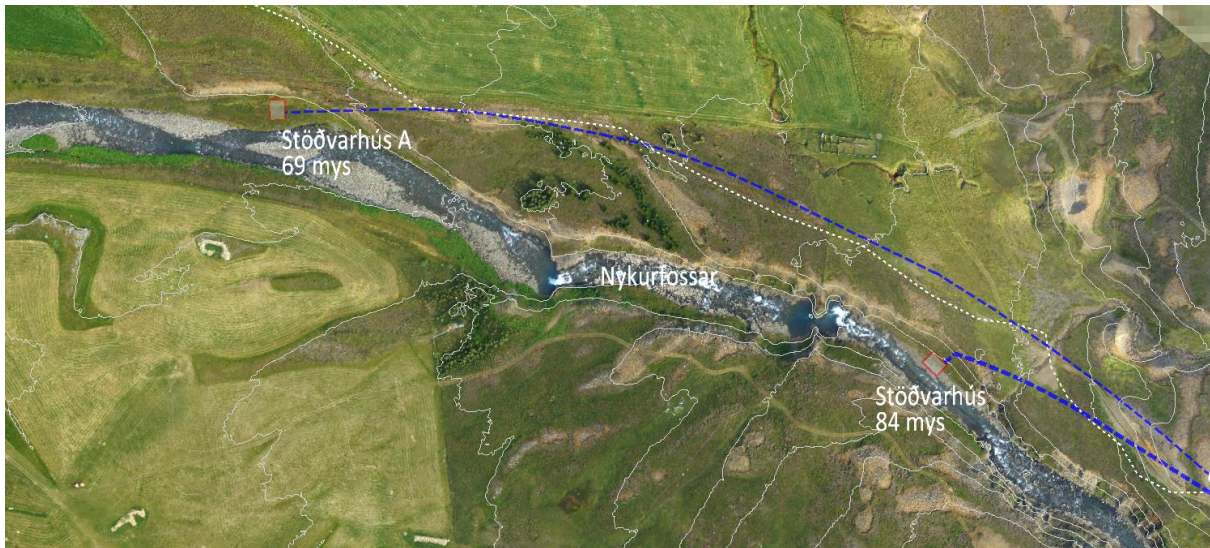
**MYND 2.38** Mögulegar staðsetningar stöðvarhúss sem voru skoðaðar.

Upphaflega var gert ráð fyrir stöðvarhúsi virkjunarinnar í 69 m.y.s. neðan Nykurfossa til að nýta alla þá fallhæð sem er í boði og þar með hámarka raforkuframleiðslu. Jafnframt er mun auðveldara að koma húsinu fyrir á flötum malareyrum neðan fossanna og þægilegri aðkoma fyrir tæki og aðföng. Hins vegar var ákveðið að hafa stöðvarhúsið um 500 m ofar og þar með fyrir ofan Nykurfossa. Er það gert bæði til þess að lágmarka áhrif á fossana sjálfa og á veiðihagsmunum neðan þeirra. Með því að færa stöðvarhúsið upp fyrir Nykurfossa tapast 15 m í fallhæð, uppsett afl lækkar um 200 kW og árleg orkuframleiðsla minnkar um 2-3 GWst. Húsið verður auk þess í gili undir háum bakka sem kallar á umfangsmeiri vegagerð og erfiðari aðstöðu. Að byggja stöðvarhúsið að hluta til inn í brekkuna krefst meiri jarðvinnu en á móti koma mun minni ásýndaráhrif af þessum valkosti þar sem stöðvarhúsið er fyrir ofan það svæði sem veiðimenn fara um og er í hvarfi undir háum bakka auk þess sem klettur við árfarveginn byggja sýn.

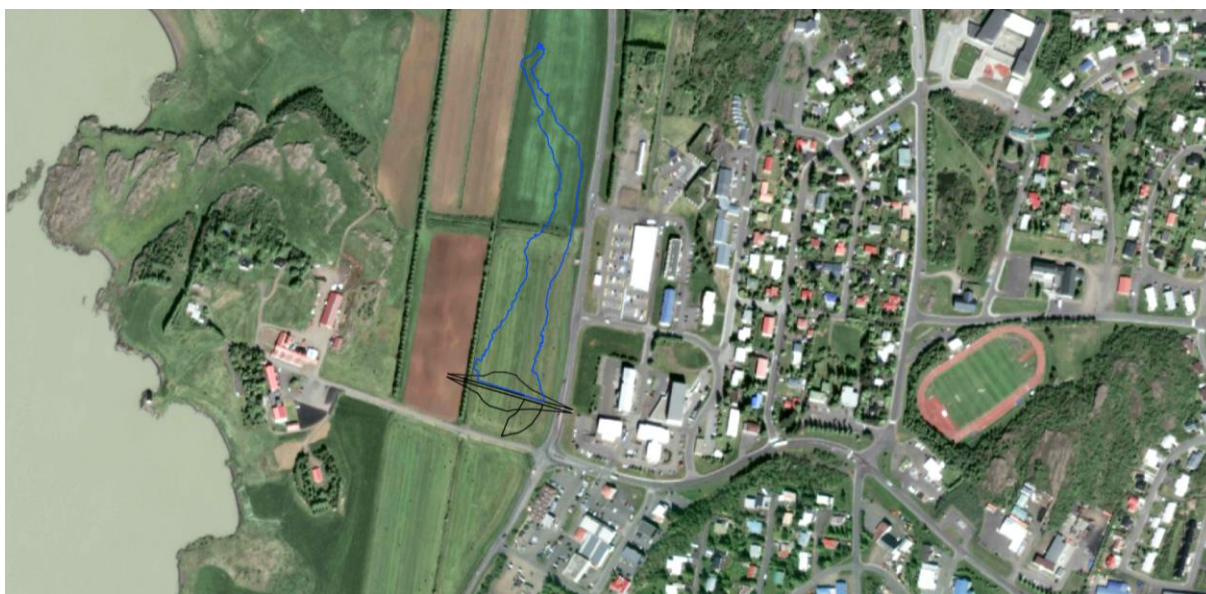
**MYND 4.8** Samanburður á stærð stíflu og lóns við þéttbýlið á Egilsstöðum.

Til að setja stærðina á stíflu og lóni í samhengi við eitthvað sem að fólk tengir betur við, má benda á að það má koma stíflu og lóni fyrir á heimatúni Egilsstaðabæjarins sem er meðfram þjóðvegi 1 þar sem hann fer í gegnum miðbæ þéttbýlisins á Egilsstöðum. Gróðurlendi sem fer undir lón, um 0,7 ha, er minna svæði en lóðin Miðvangur 13, sem nær yfir byggingu og bílastæði nokkurra verslana (t.d. Bónus) á Egilsstöðum (0,9 ha). Ekki er reiknað með gróðurrofi út frá inntakslóni, stutt er í klöpp meðfram lóninu og land hallar hratt frá lóninu. Lónið nær ekki upp á flatann fyrir ofan farveginn.

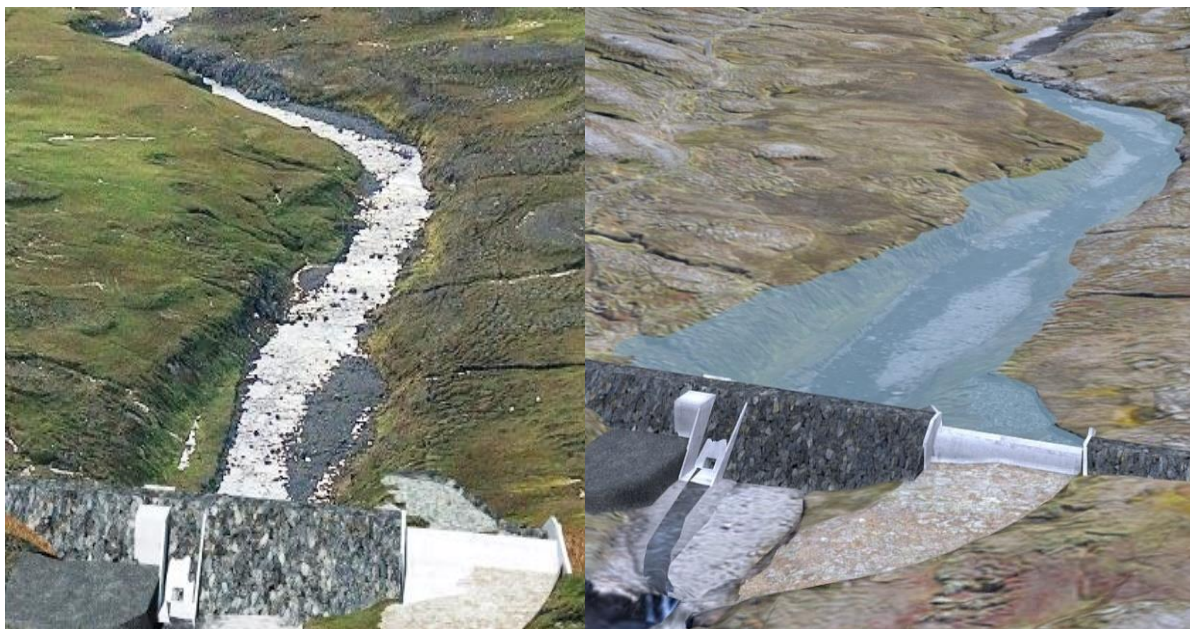
**MYND 4.9** Hér sést vel það gróðurlendi sem fer undir lón. Það er gróðurjaðarinn meðfram farvegi árnar og brekkukanturinn. Engin stór samfelld svæði fara undir vatn.

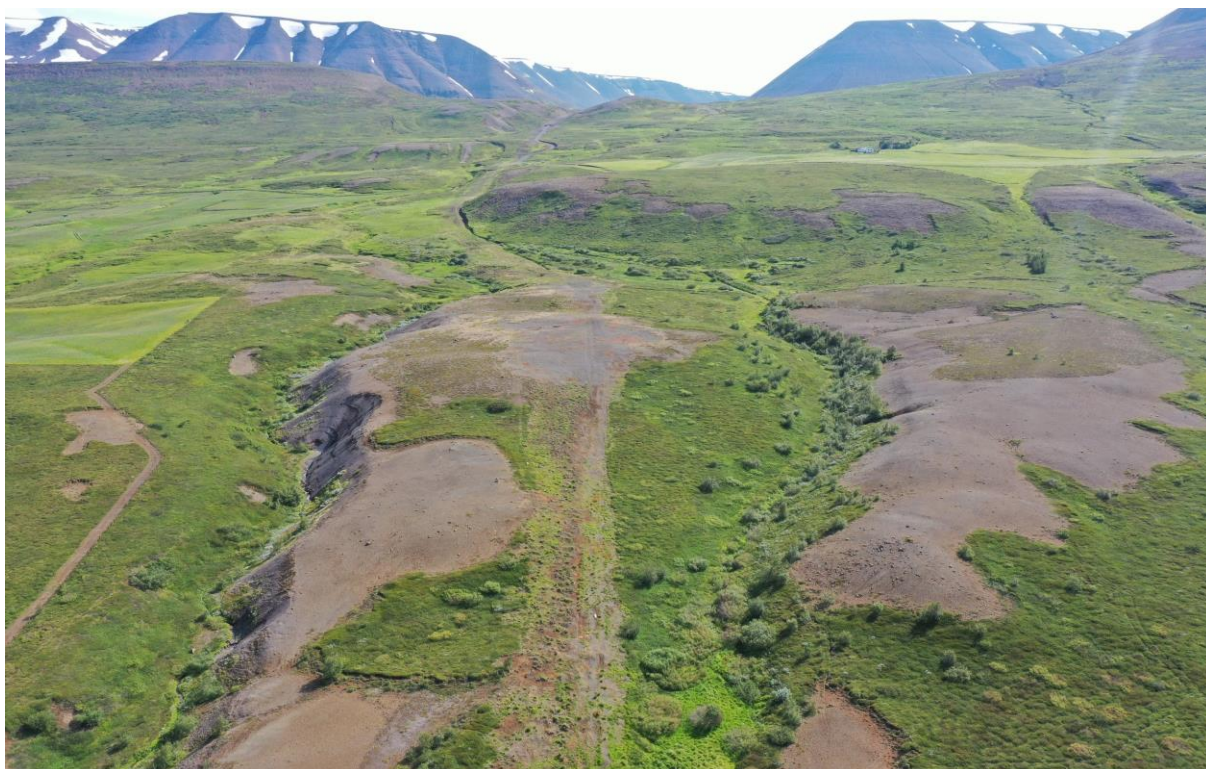
**MYND 4.11** Niðurgrafin pípa Hólsvirkjunar á Norðurlandi fjórum árum eftir að framkvæmdum lauk. Ummerki um rasksárið smám saman að hverfa og gróður farinn að vaxa á ný. Mynd: Skírnir Sigurbjörnsson.

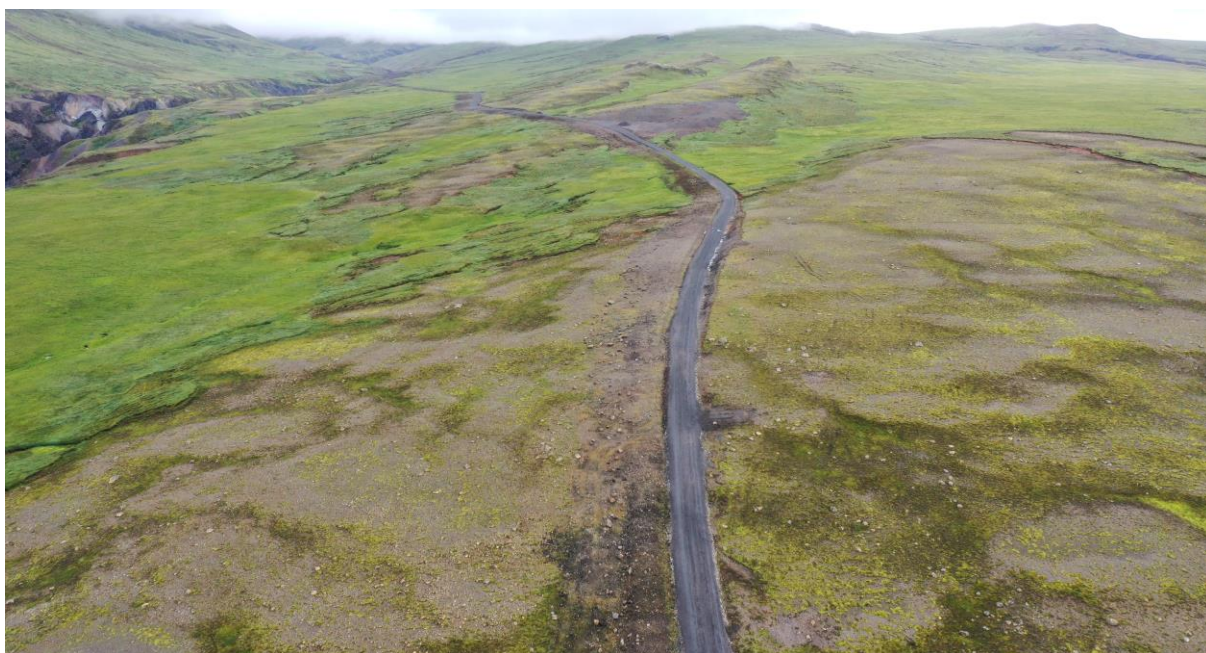
**MYND 4.12** Vegur og niðurgrafin pípa Þverárvirkjunar í Vopnafirði. Mynd tekin 2024, fyrsta sumarið eftir að framkvæmdum lauk. Mynd: Skírnir Sigurbjörnsson
