# GILSÁRVIRKJUN Í EIÐAÞINGHÁ Í MÚLAÞINGI

**Umhverfismatsskýrsla**

**10.6.2025**

Gilsárvirkjun í Eiðáþinghá í Múlaþingi - Umhverfismatsskýrsla

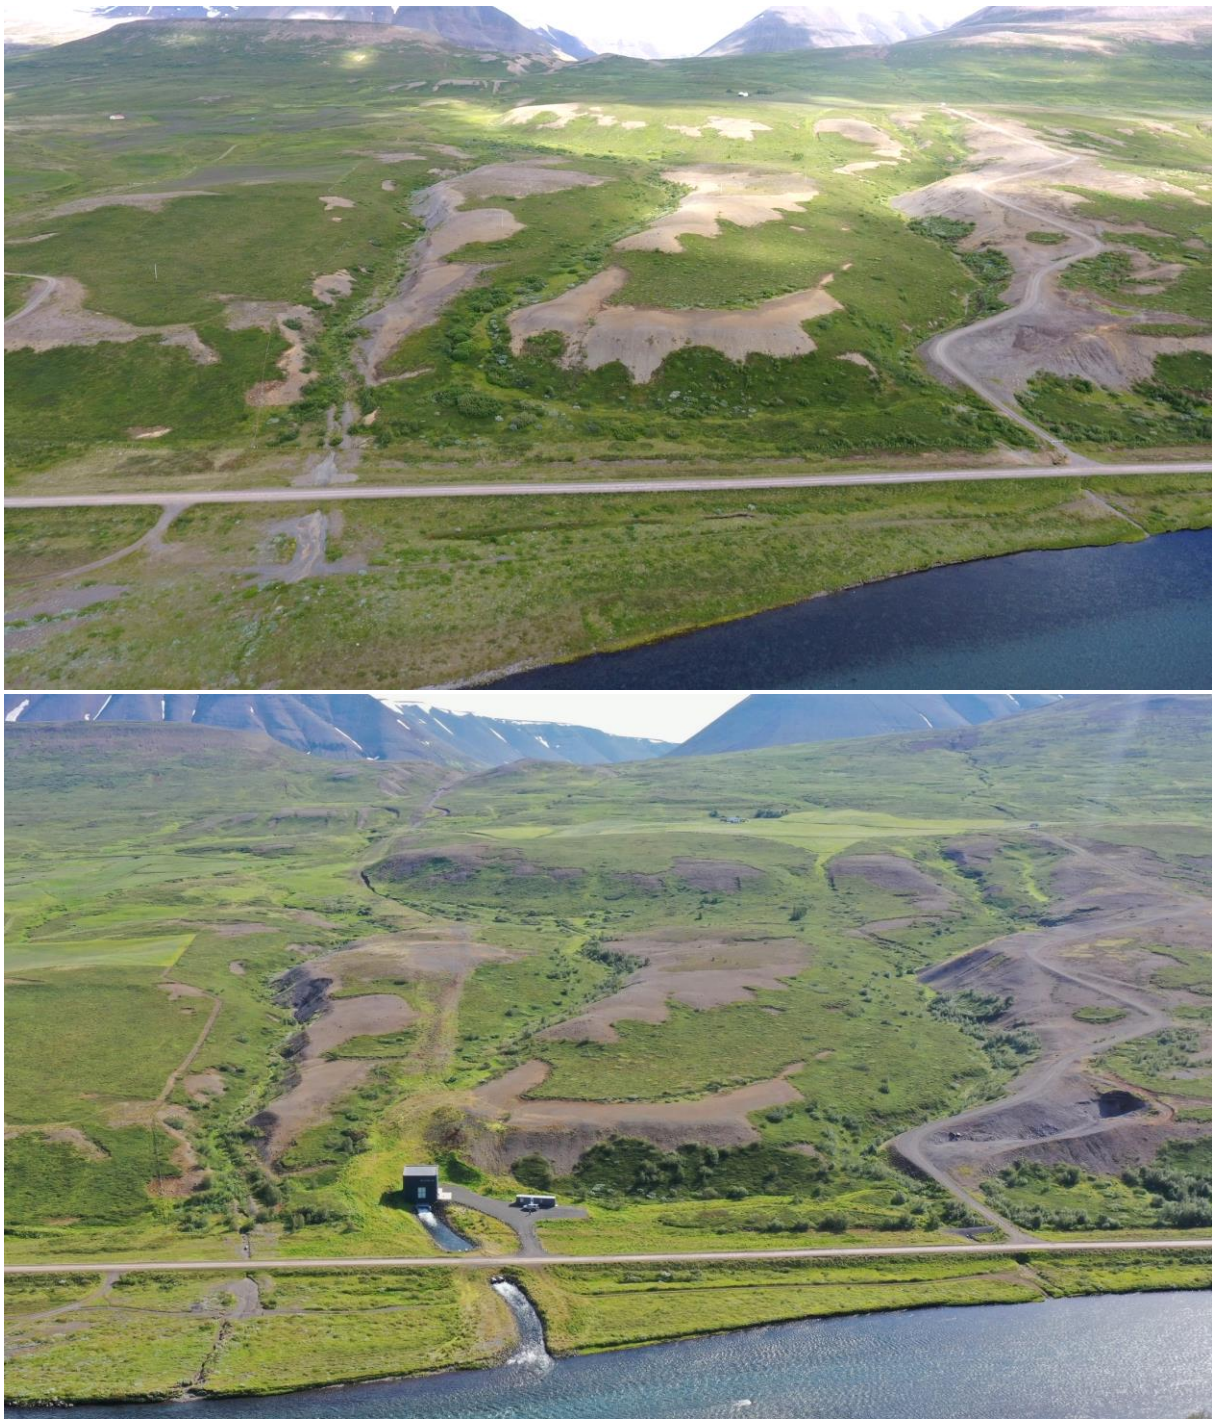
**MYND 4.13** Fyrir og eftir mynd sem sýnir vel raunveruleg umhverfisáhrif fjórum árum eftir að framkvæmdum lauk. Ummerki um rasksárið smám saman að hverfa og gróður farinn að vaxa á ný.

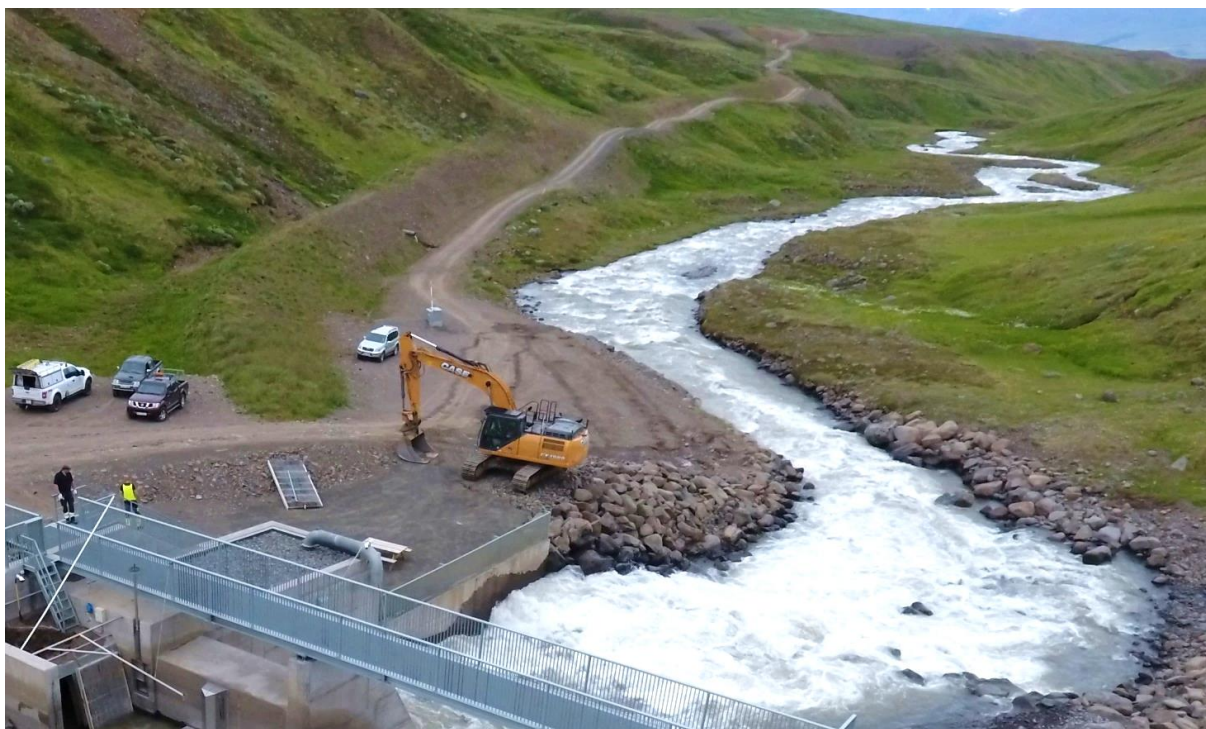
**MYND 4.14** Glerárvirkjun II í Eyjafirði. Hér má sjá veg og niðurgrafna pípu í 300 m.y.s. Mynd tekin 2021, þrem árum eftir að virkjunin var tekin í notkun. Frágangur rasks og endurheimt gróðurs hefur tekist vel.

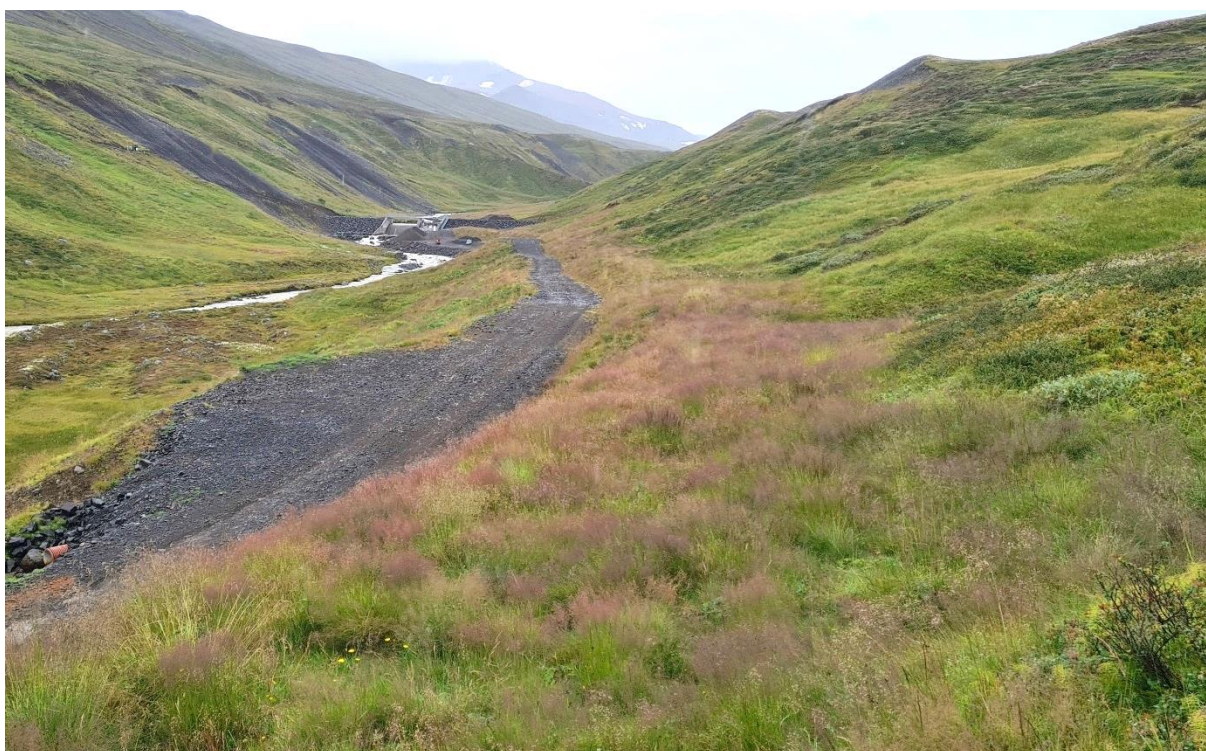
**MYND 4.15** Nýleg mynd sem sýnir Glerárvirkjun II og hvernig gróið hefur yfir pípu og rasksár. Mynd tekin í 300 m.y.s.

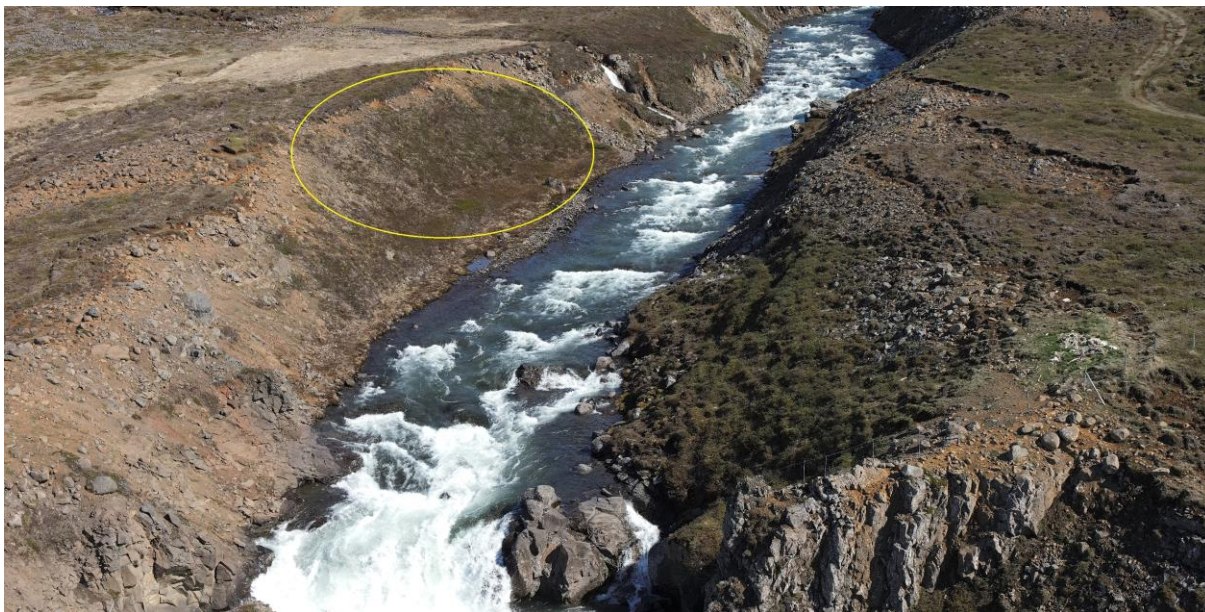
**MYND 4.16** Stöðvarhús Gilsárvirkjunar verður byggt inn í brekkuna á myndinni. Jafnframt þarf að skera úr brekkunni og gera sneiðing niður að ánni fyrir vinnuvélar og þjónustu við virkjun. Nykurfossar sjást neðst á myndinni.

Stöðvarhús virkjunar verður á árbakka Gilsár og þarf að grafa það að hluta inn í brekkuna sem þar er. Aðkomuvegur og bílastæði munu raska sömu brekku. Undir þessum mannvirkjum raskast gróður varanlega, en aðliggjandi svæði er hægt að græða upp og ganga frá á snyrtilegan hátt. Svæðið sem raskast er grýtt og rýrt mólendi, en uppi á kantinum skammt frá er graslendi og tún Gilsárteigs.

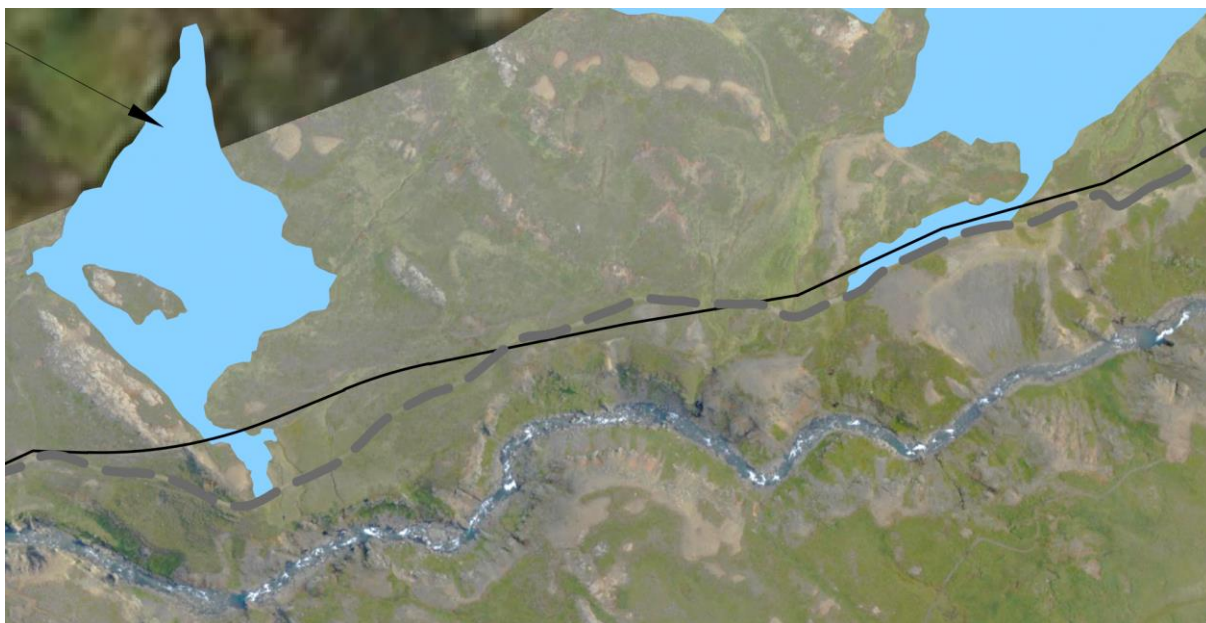
**MYND 4.17** Nærmynd sem sýnir úrrennsli stóra votlendisins neðst í Gilsárdal. Vegur (grá strikalína) er alfarið utan votlendissvæðanna en pípan (svört lína) þverar skorningana þar sem votlendið afvatnar sig. Til vinstri fer pípa um votlendi á um 30 m kafla og til hægri er hún í votlendi á um 160 m kafla. Áin rennur til vinstri á myndinni.

Það verður því engin skerðing né varanleg röskun á votlendi yfir 2 ha sem nýtur sérstakrar verndar, en pípan fer um þannig svæði á tæplega 200 m kafla í heildina. Á nokkrum stöðum fer aðrennsliþípa um minni votlendisdældir og -fláka en líkt og áður segir mun jarðvegurinn ekki þorna heldur mun pípan liggja í vatnsmettuðum jarðvegi. Vegur verður í núverandi vegstæði sem fer ekki um votlendi (myndir 4.1 og 4.2). Skerðing á votlendi af völdum framkvæmdarinnar er því óveruleg ef nokkur.

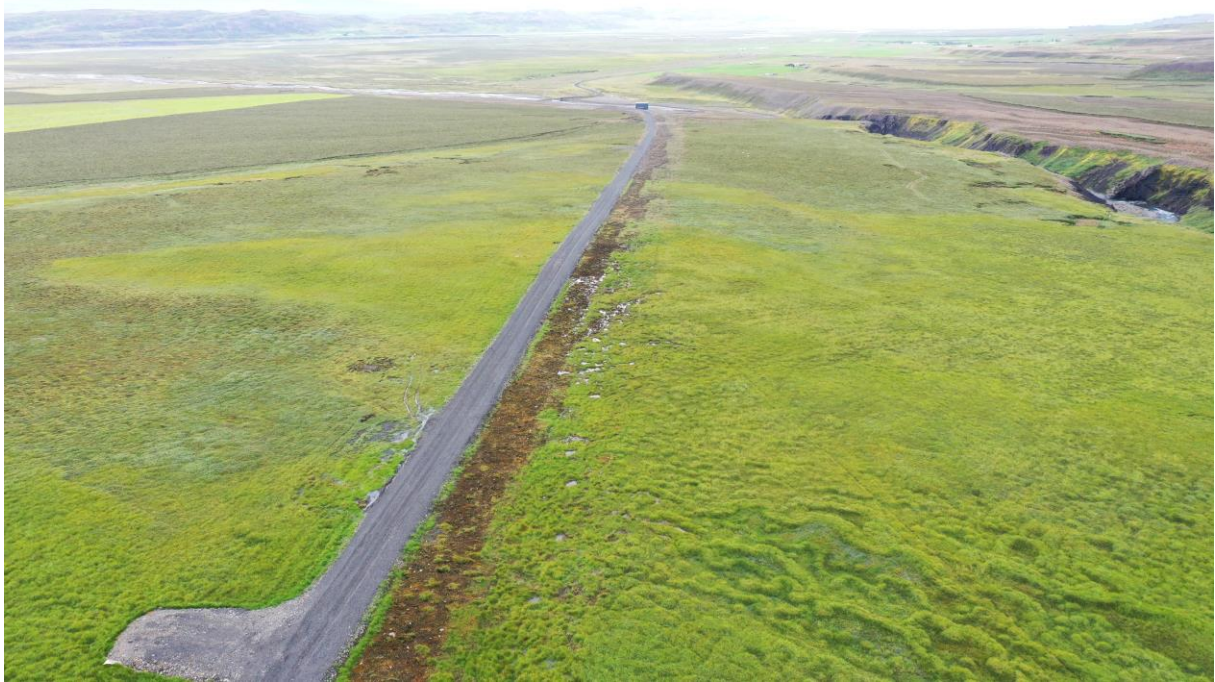
**MYND 4.19** Mynd frá Þverárvirkjun í Vopnafirði þar sem vegur og pípa þvera votlendi. Vegurinn er svokallaður fljótandi vegur ofan á votlendinu, grunnvatn getur því flætt óhindrað um votlendið undir veginn. Pípan liggur í vatnsmettuðum jarðvegi og sárið á yfirborði mun gróa, en þessi mynd er tekin fyrsta sumarið eftir að framkvæmdum lauk. Í tilviki Gilsárvirkjunar mun vegurinn liggja utan við votlendið, engin skerðing verður því á votlendi. Mynd: Skírnir Sigurbjörnsson

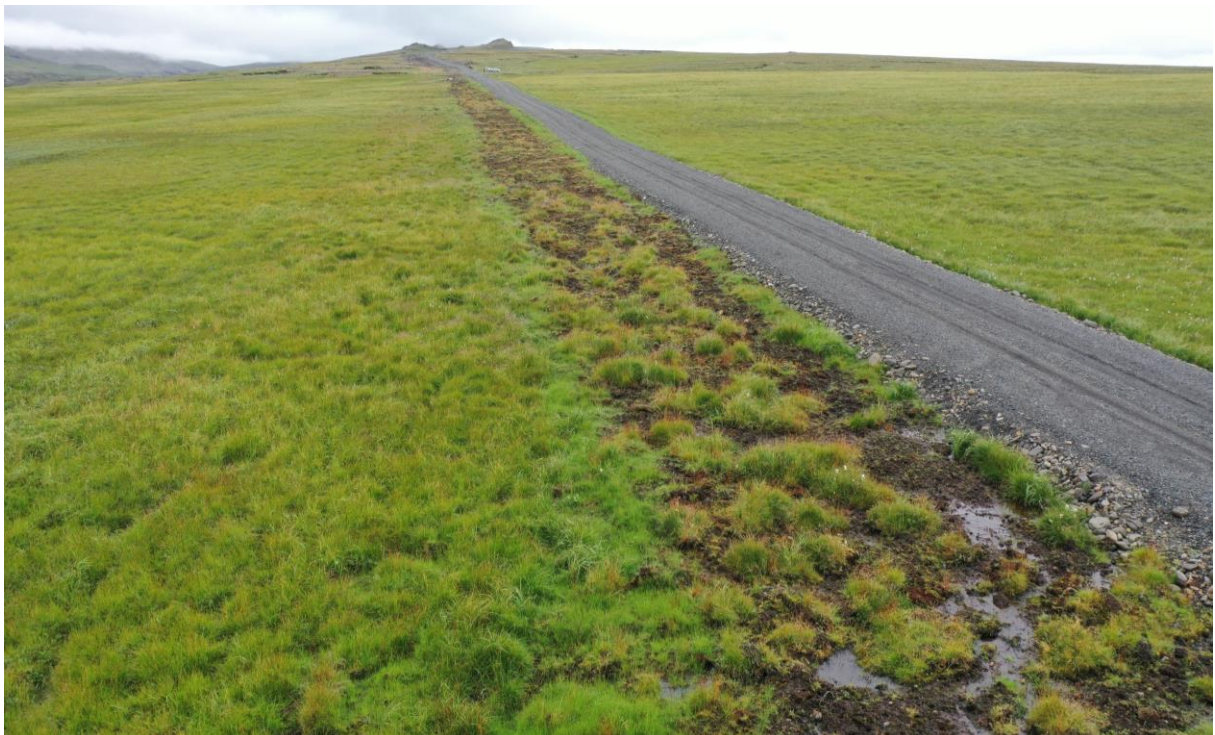
**MYND 4.20** Mynd frá Þverárvirkjun í Vopnafirði þar sem vegur og pípa þvera votlendi. Gróðurlag var geymt og sett aftur á rasksár að framkvæmdum loknum, staðargróður er því strax byrjaður að endurheimta yfirborð pípuleiðar og votlendið enn vatnsmettað. Mynd: Skírnir Sigurbjörnsson.

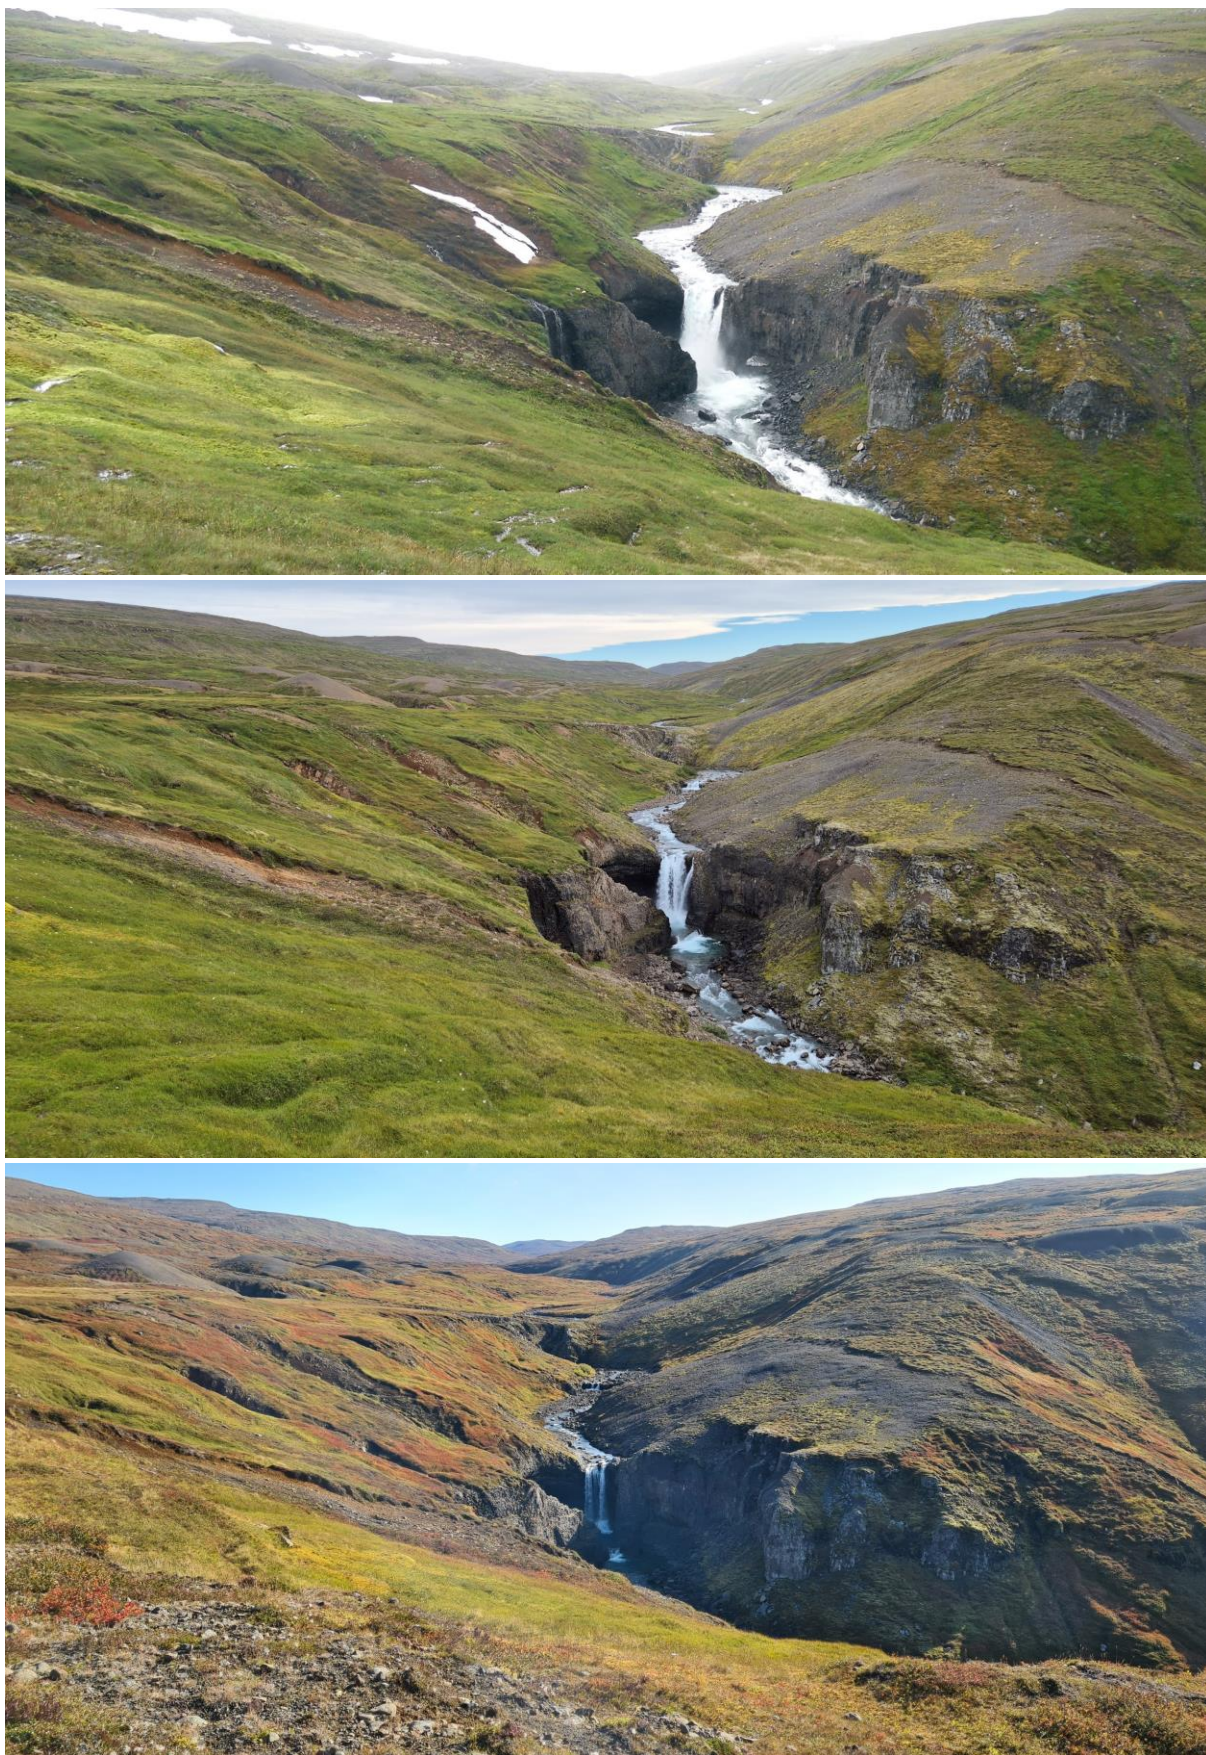
**MYND 4.24** Olnbogafoss í Gilsá við mismunandi rennsli. Um 3 km ofan stöðvarhúss. Ljósmyndir, ekki líkanmyndir.

Líkt og áður segir eru áhrifin fólgin í skertu rennsli um fossana. Rennsli Gilsár er nú þegar mjög sveiflukennt frá náttúrunnar hendi og á eftirfarandi myndum má sjá rennsli um fossa árinna við mismunandi aðstæður. Sem dæmi á mynd 4.24, sem er samanburðarmynd af Olnbogafossi, þá er efsta myndin dæmigert snemmsumarrennsli þegar mikið vatn er í farveginum sökum leysinga og vætu í jarðvegi. Eftir virkjun verður rennslið líkara myndinni í miðjunni, sem er í dag dæmigert síðsumarrennsli þegar snjóbráð er lokið. Að sama skapi verður rennslið síðsumars líkara neðstu myndinni, en sú mynd var tekin í september 2023 eftir langt þurrkatímabil. Sömu sögu er að segja af myndum 4.25-27, myndirnar sýna þróun rennslis yfir sumarið frá því að rennsli er mikið í sumarbyrjun, niður í mjög lítið rennsli í lok þurrkasumars. Með tilkomu Gilsárvirkjunar verða myndirnar sem sýna lítið rennsli að algengari ásynd í stað myndanna sem sýna meira rennsli. Þetta er þó eingöngu til viðmiðunar, Gilsá er dragá með mjög sveiflukennt rennsli sem breytist hratt með veðri og vindum og því erfitt að fullyrða um hvað rennslið verður um fossanna hverju sinni í framtíðinni. Rennslið verður þó alla jafna 3 m<sup>3</sup>/s minna yfir sumartímann þegar fólk er helst á ferli.

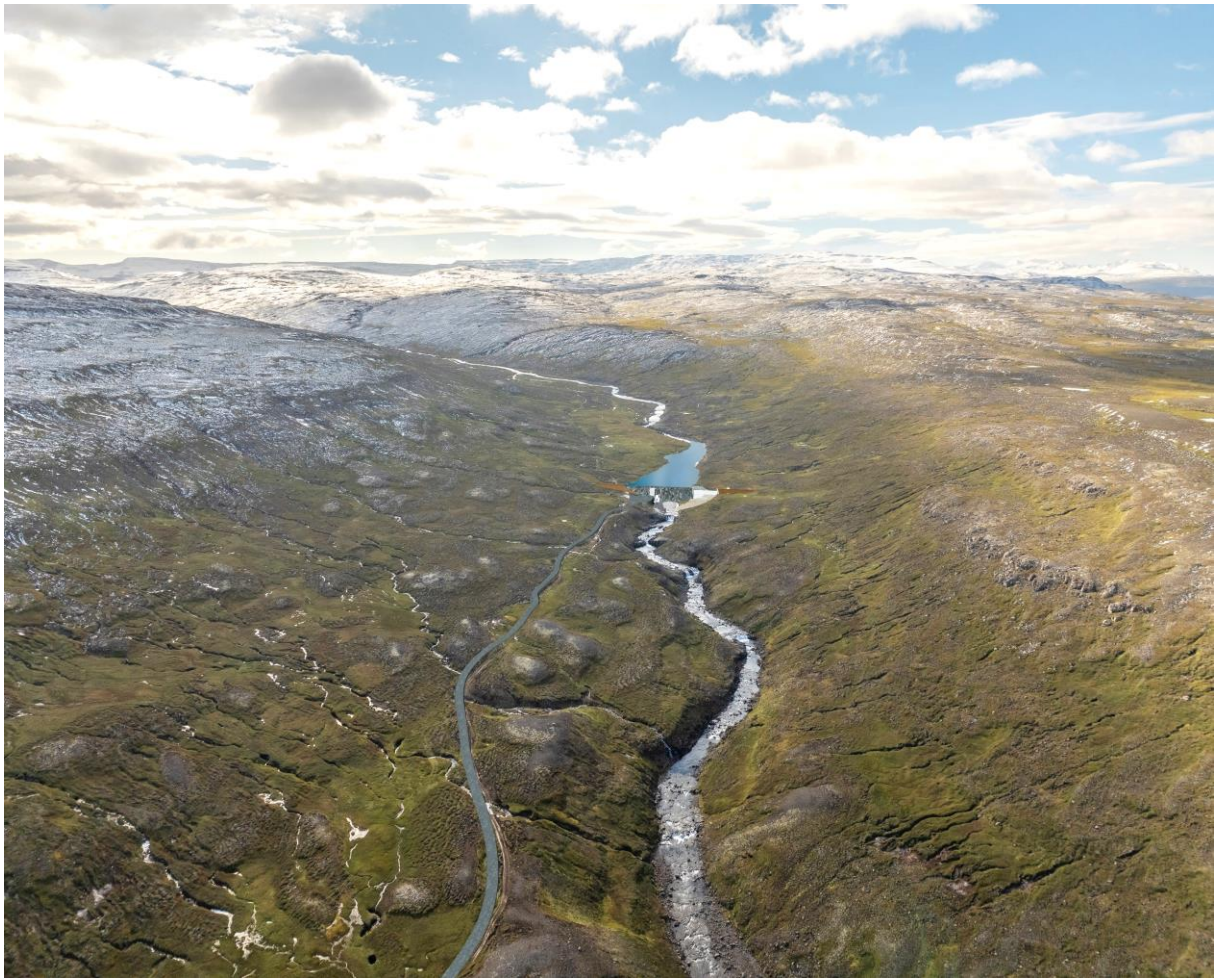
**MYND 4.32** Líkanmynd sem sýnir stíflu og lón Gilsárvirkjunar. Á myndinni sést vel fjöldi lækja og linda sem renna í farveginn. Horft til suðurs í átt að Fjarðarheiði.

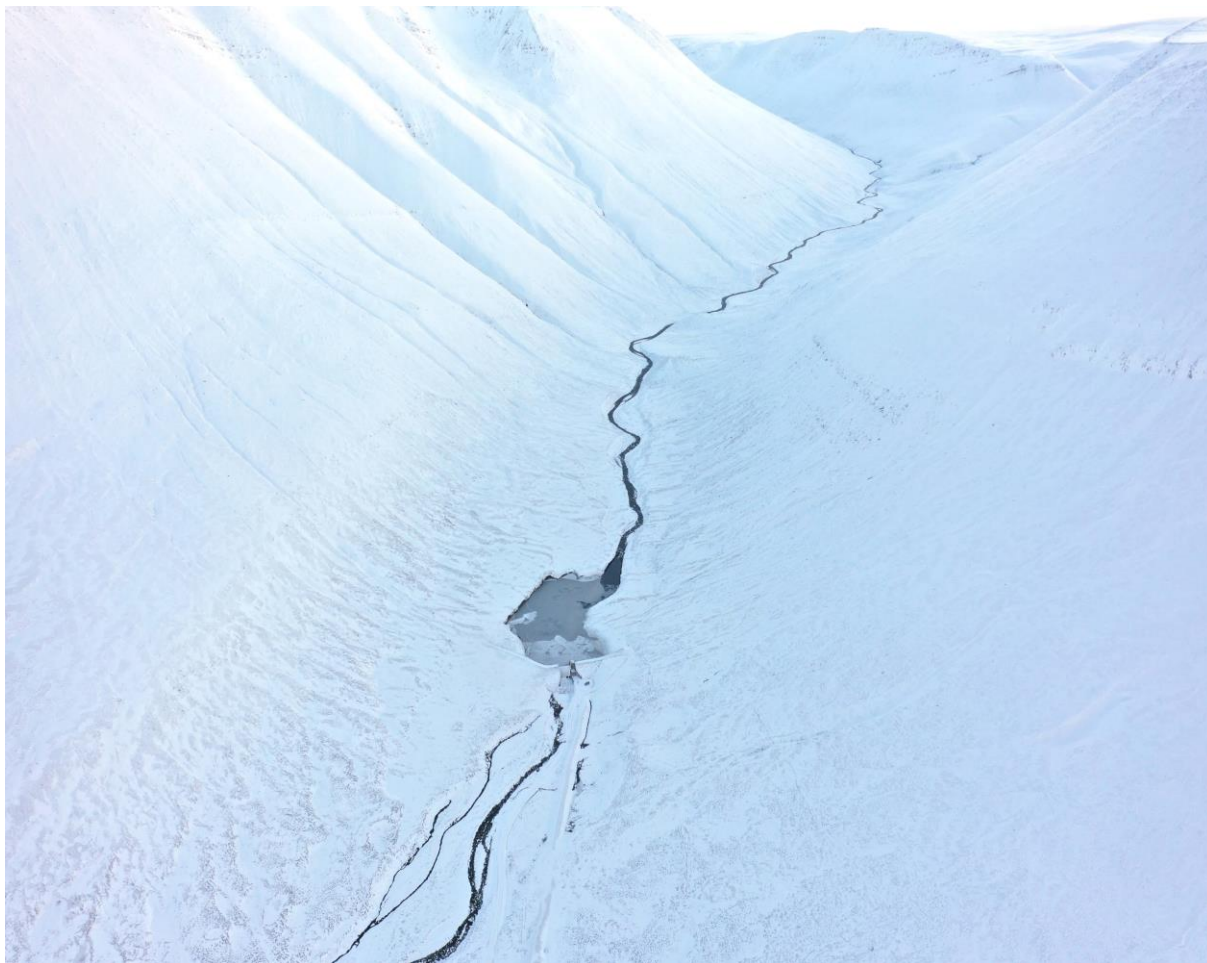
**MYND 4.33** Raunaðstæður við Hólsvirkjun á Norðurlandi að vetri til er allt rennsli árinna fer í aðrennslispípu og ekkert rennur um yfirfall. Mjög fljótlega bætast við lindir og lækir sem viðhalda rennsli og vatni í farveginum. Mynd: Skírnir Sigurbjörnsson.

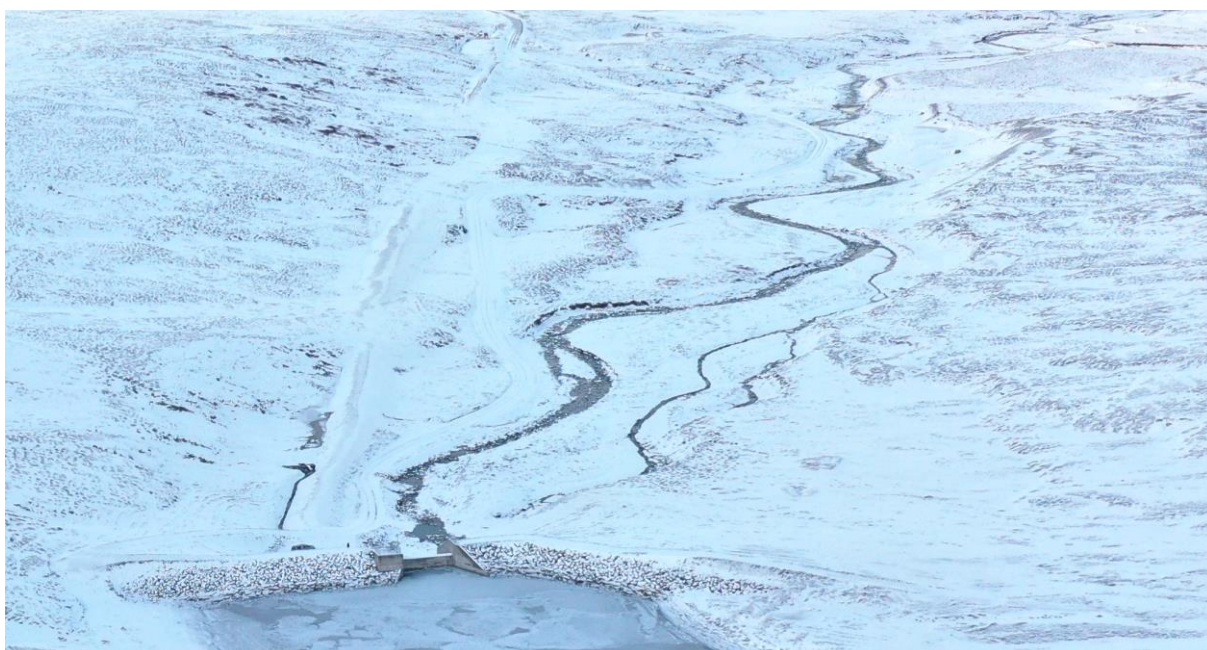
**MYND 4.34** Raunaðstæður við Hólsvirkjun á Norðurlandi að vetri til er rennsli árinna fer allt í aðrennslispípu og ekkert rennur um yfirfall. Horft niður eftir farveginum sem fljótt fær vatn úr lækjum og lindum. Mynd: Skírnir Sigurbjörnsson.

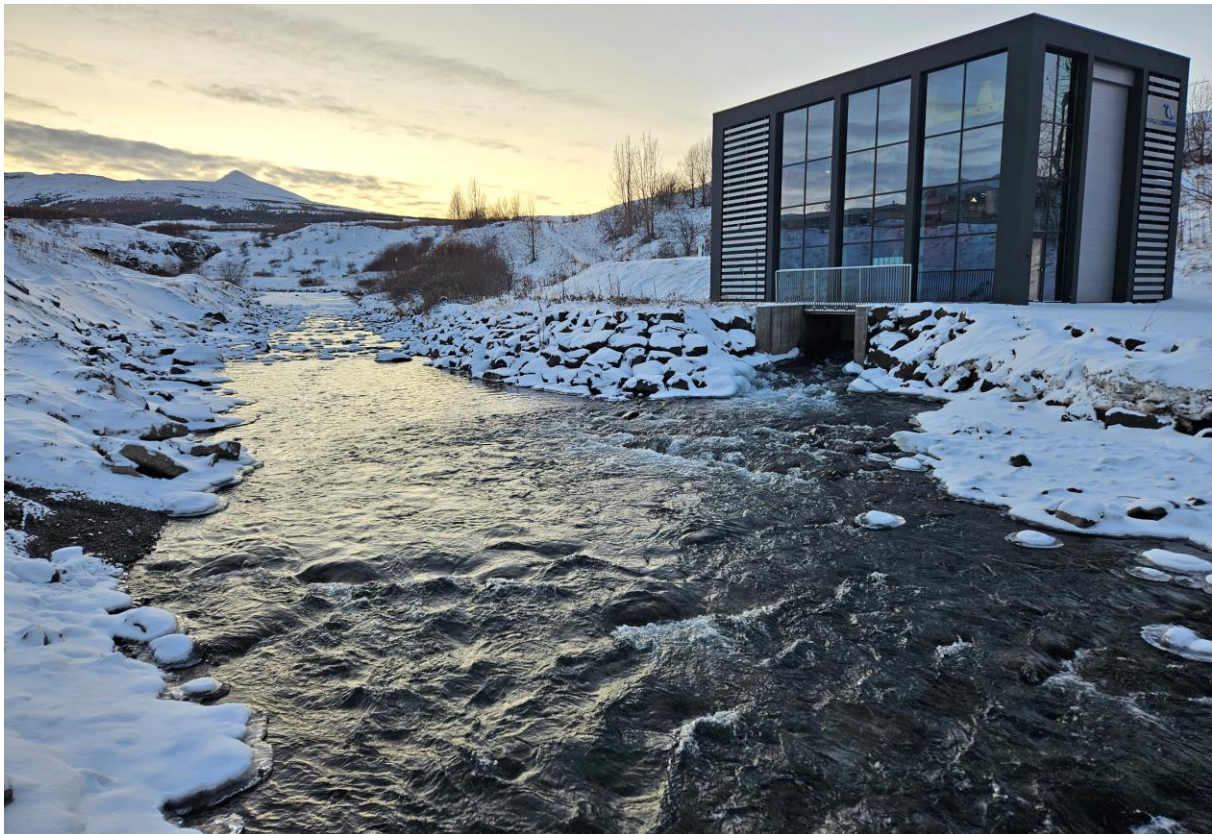
**MYND 4.35** Rennsli við stöðvarhús Glerárvirkjunar II í Eyjafirði í -17°C frosti þann 30. desember 2024. Milli stíflu og stöðvarhúss eru rúmir 6 km, eins og í tilfelli Gilsárvirkjunar. Hér sést rennsli í farveginum í frosthörkum að vetri til.

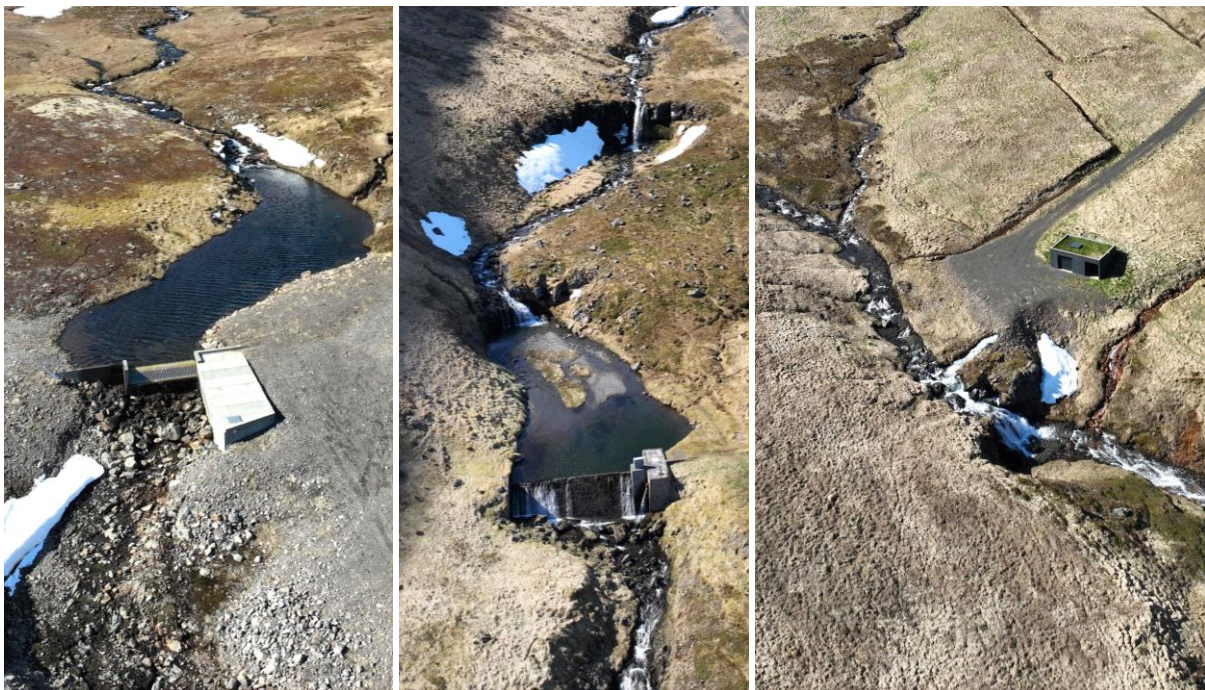
**MYND 4.36** Úlfsárvirkjun á Vestfjörðum. Til vinstri sést inntakið þegar ekkert rennur um yfirfall og farvegur er þurr strax neðan stíflu. Fyrir miðju er rennsli við gamalt vatnsból um 1 km neðan inntaks, og til hægri sést hvar vatn kemur aftur út í farveg frá stöðvarhúsi um 2 km neðan inntaks. Farvegur er ekki þurr nema allra næst stíflu og við stöðvarhús er vatn bakka á milli.

Skert rennsli milli stíflu og stöðvarhúss er óhjákvæmilegt, slíkt er eðli vatnsaflsvirkjana. Rannsóknir sýna þó að á því svæði er vatnalífriki fábrotið og í litlu magni. Á tímabilum þegar dægurmiðlun er virk munu áhrif virkjunarinnar á vatnafar hins vegar ná lengra niður farveginn. Algengast er að dægurmiðlun sé nýtt til sveiflujöfnunar með því að jafna rennsli yfir sólarhringinn og eykur þannig stöðugleika í raforkuframleiðslu, t.d. á vorin og haustin þegar næturfrost dregur úr rennsli á nóttunni, en sólbráð á daginn eykur rennsli. Einnig býður dægurmiðlun upp á möguleikann að draga úr framleiðslu að nóttu til að anna betur eftirspurn að degi til, ennfremur að fylgja sveiflum í eftirspurn dagsins.

Ýktasta form dægurmiðlunar er þegar rennsli er í algjöru lágmarki, virkjunin stöðvuð yfir nótt og vatni safnað til raforkuframleiðslu yfir daginn. Myndast þessar aðstæður oftast í frosthörkum þegar líða tekur á veturinn. Þegar rennsli gegnum virkjun er stöðvað gætir áhrifa þess lengra niður farveginn en að stöðvarhúsi. Áhrifin dvína þó eftir því sem neðar kemur í farveginn og rennisskerðingin verður hlutfallslega minni hluti af heildarrennslinu.

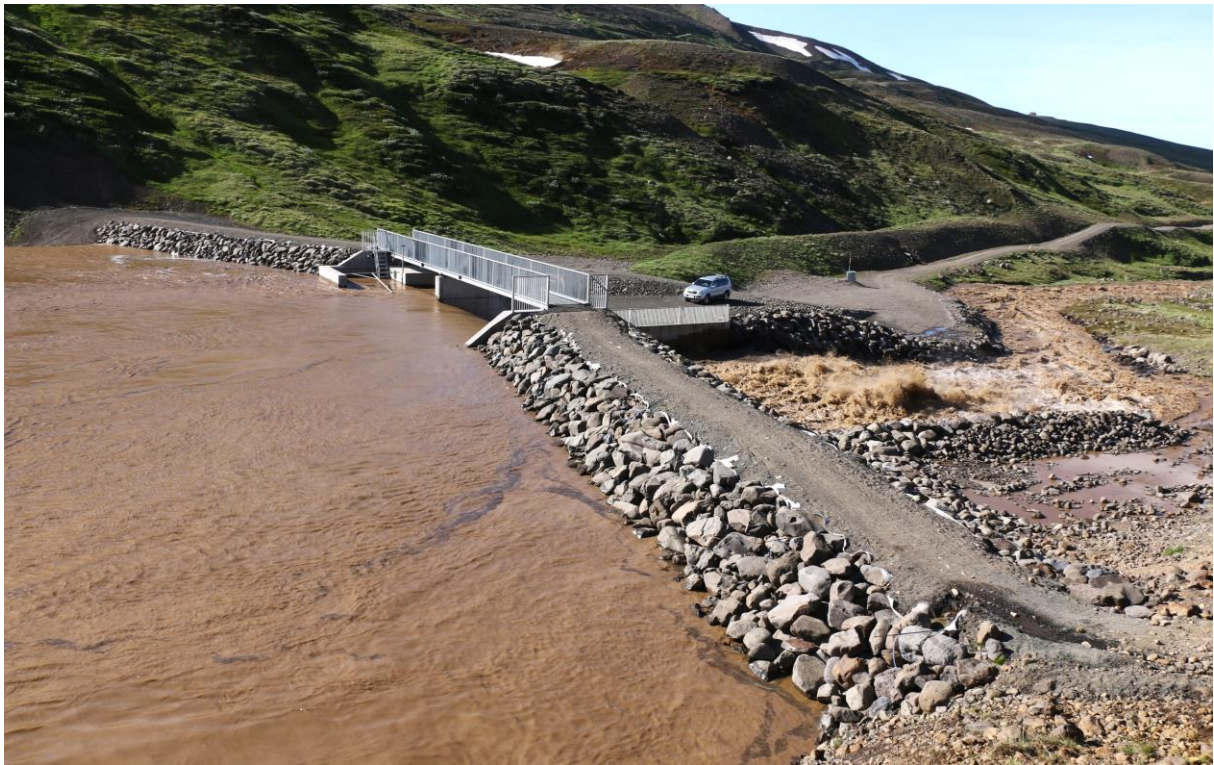
**MYND 4.40** Leysingaflóð við Glerárstíflu II (efri) og Hólsárstíflu (neðri). Við slíkar aðstæður væri ekki munur á ánni fyrir ofan og neðan stíflu þótt botnrás væri opnuð. Vatnsmagn er alltaf hið sama, hluti þess fer bara um botnrás í staðinn fyrir að fara um yfirfall, þannig nær það að taka þyngri agnir með sér til viðbótar við fínasta aurinn sem er næst yfirborðinu, agnir sem áin sjálf bar inn í lónið.

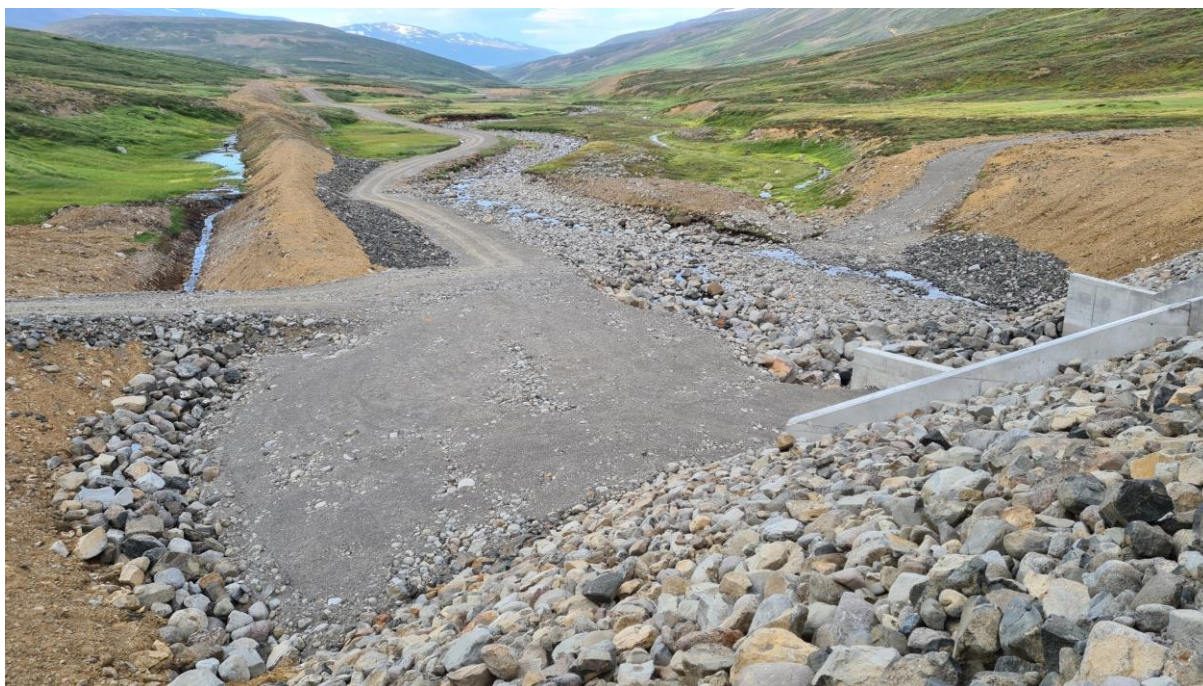
**MYND 4.41** Farvegur Hólsár neðan stíflu ber engin merki um uppsöfnun aurs.

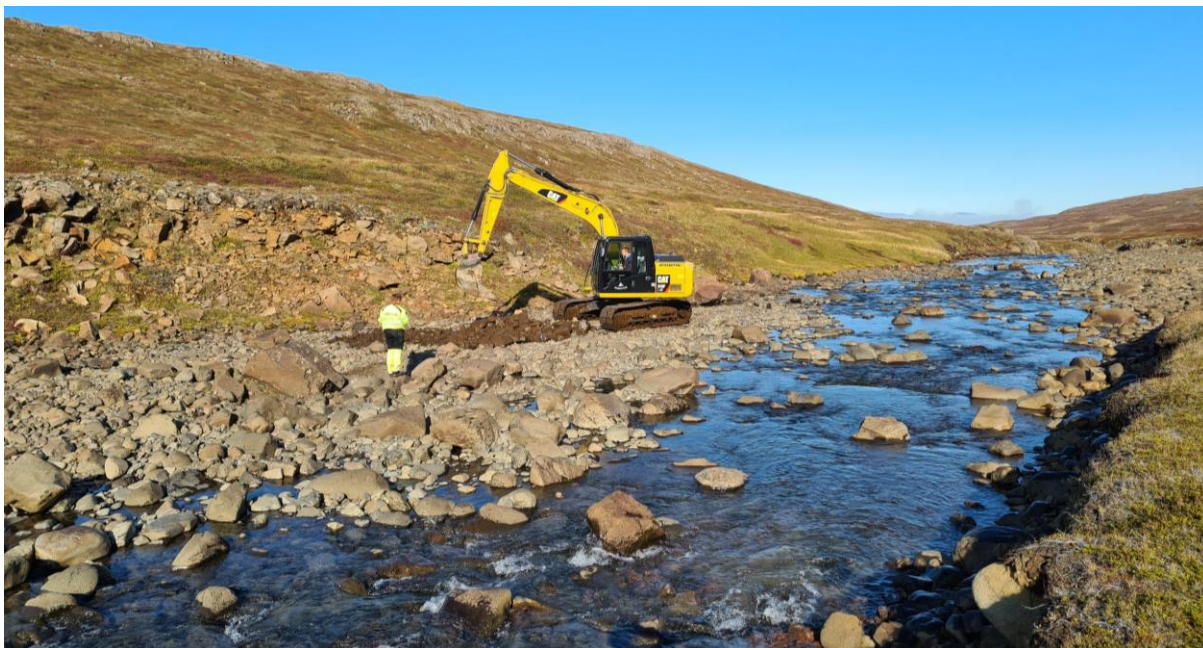
**MYND 4.43** Jarðkönnunarhola í stíflustæði Gilsár. Það að grafið sé nálægt á er ekki sjálfkrafa ávísun á að hún gruggist.

Við efnistöku í lónstæði er ánni ýtt til hliðar í farveginum á meðan tekið er efni úr áreyrum. Við það gruggast áin tímabundið. Þegar horft er til þess að áin verður gruggug oft á ári af náttúrulegum orsökum, einkum í leysingum þegar allar lækir og hliðarár eru gruggugar jafnvel dögum saman, þá er ein staðbundin og tímabundin uppspretta gruggs ekki talin hafa teljandi áhrif á lífríki Gilsár. Sér í lagi þegar horft er til þess að lónstæðið er í um 360 m.y.s. og vatnalífríki þar af afar skörum skammti.

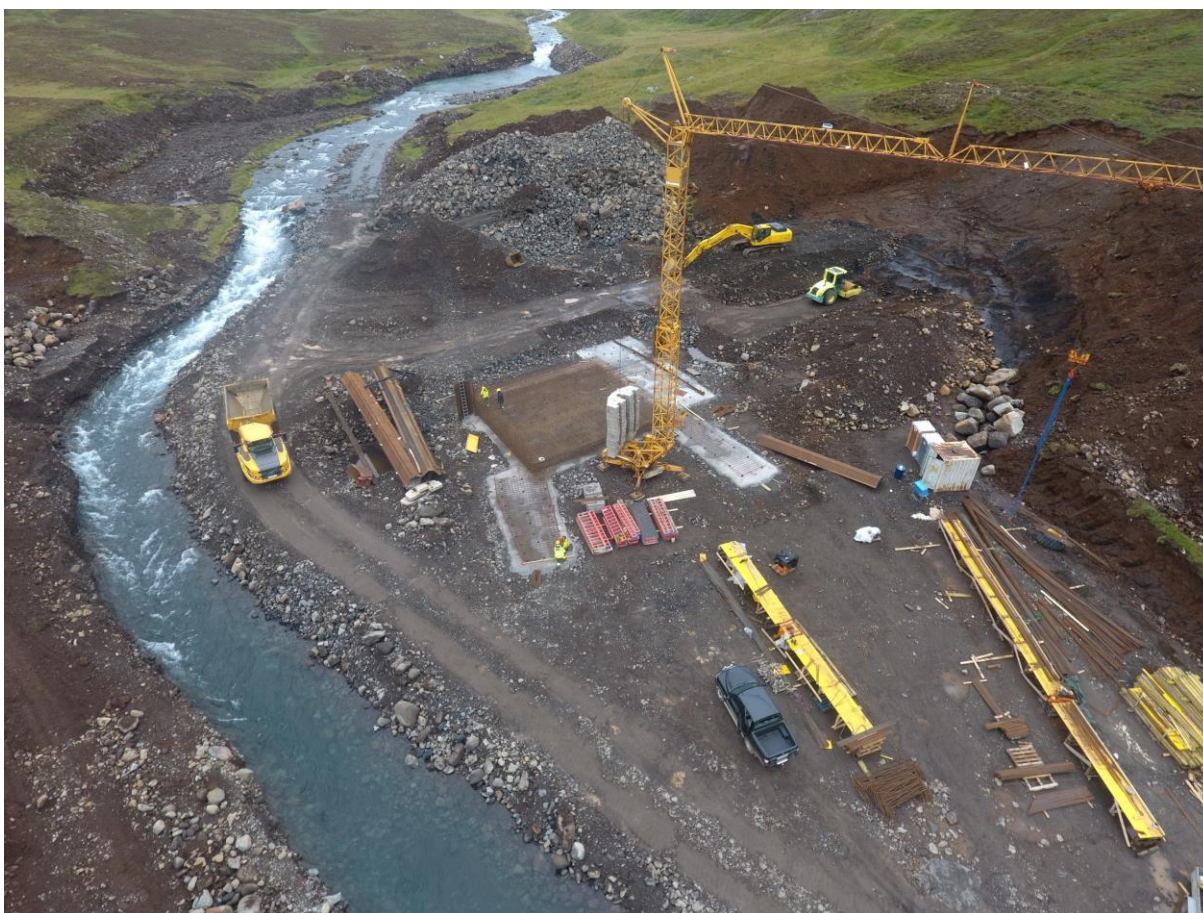
**MYND 4.44** Á framkvæmdatíma eru ár settar í farveg til að halda þeim frá framkvæmdasvæði. Engin gruggmyndun verður nema rétt á meðan færslu stendur. Mynd frá Hólsvirkjun á framkvæmdatíma í ágúst 2019.

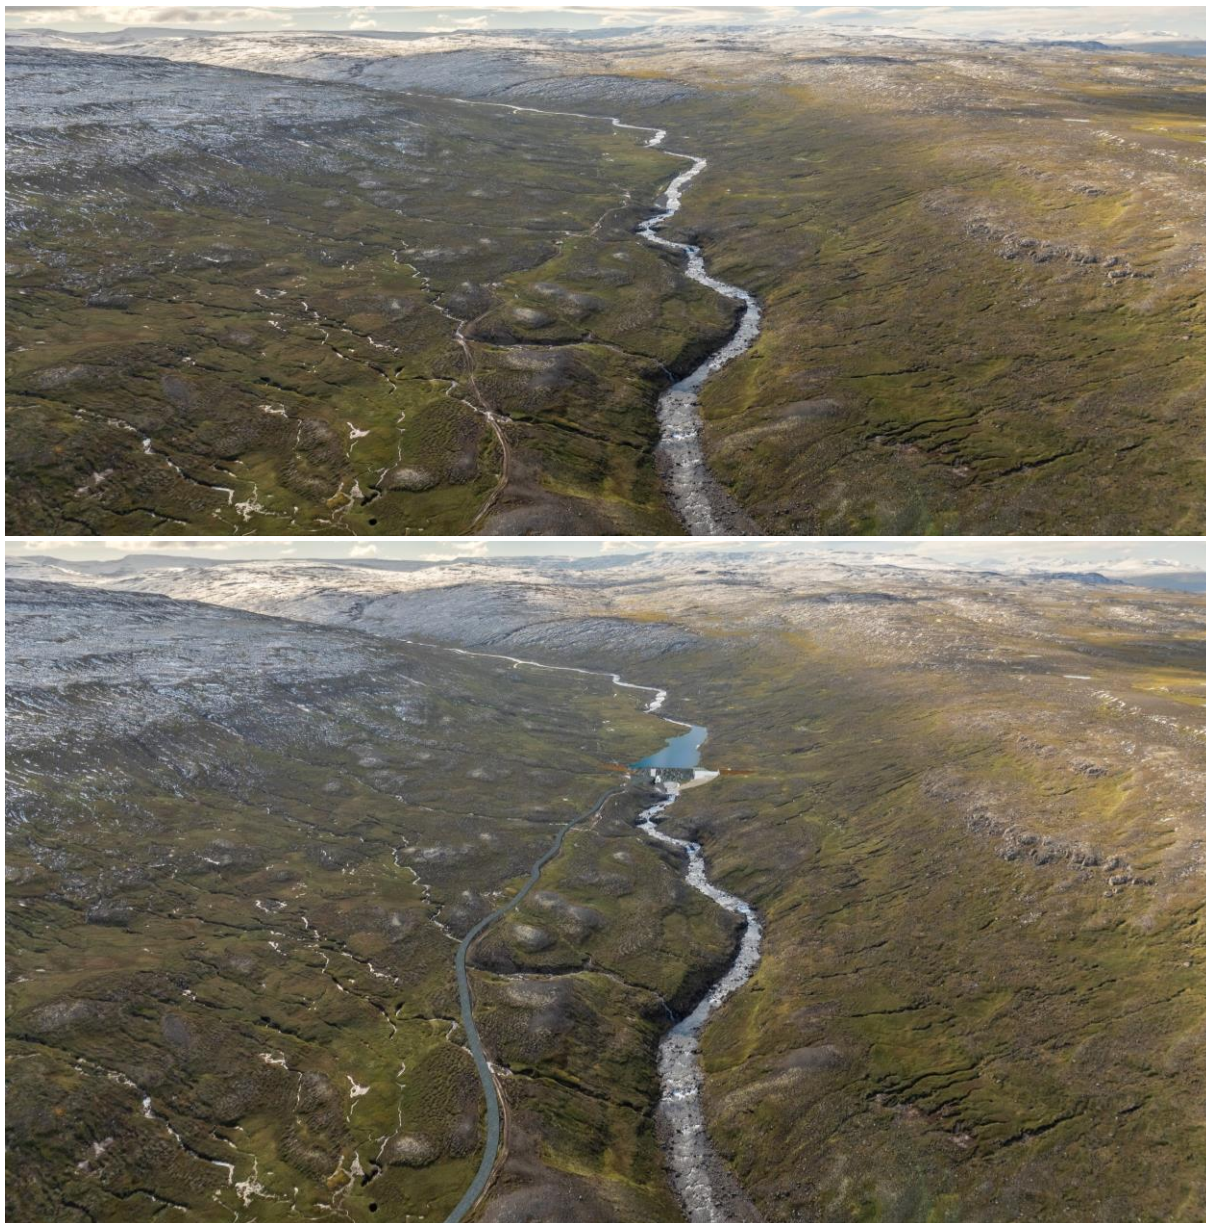
**MYND 4.60** Mannvirki á Gilsárdal. Lón í hæstu stöðu. Horft til suðurs, Fjarðarheiði í fjarska. Efri myndin er óbreytt grunnástand, þar sést núverandi vegur.

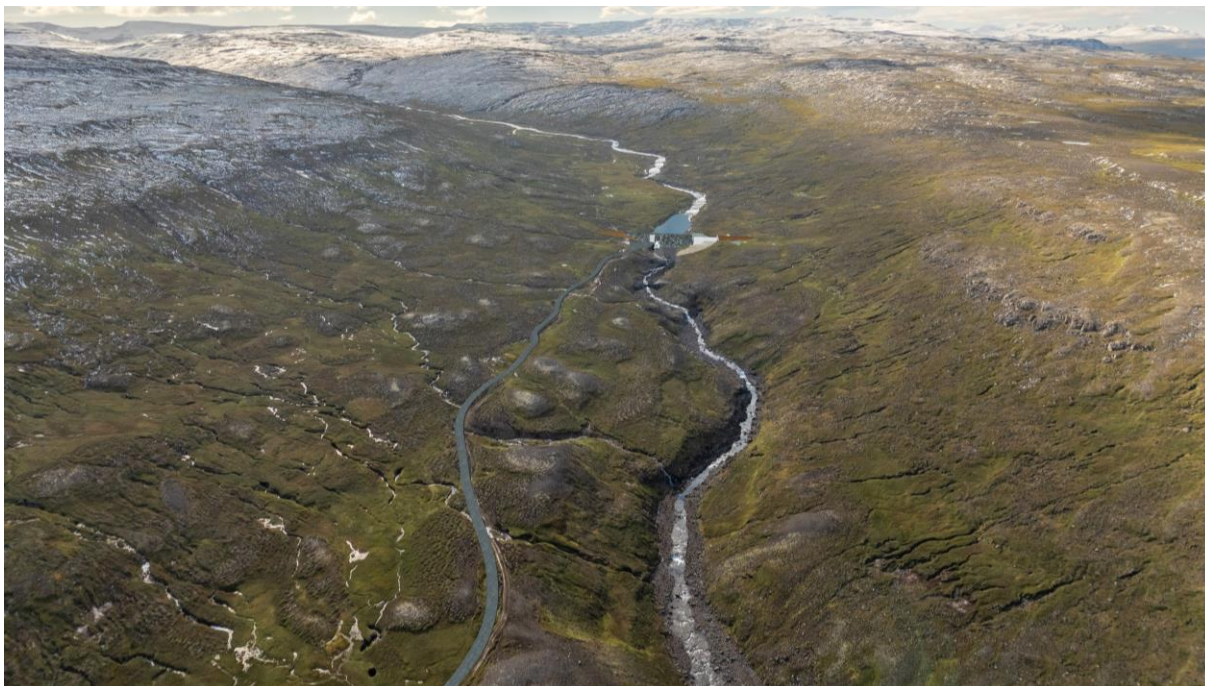
**MYND 4.61** Mannvirki á Gilsárdal. Lón í lægstu stöðu og skert rennsli í farvegi. Horft til suðurs, Fjarðarheiði í fjarska.
