# GILSÁRVIRKJUN Í EIÐAÞINGHÁ Í MÚLAÞINGI

**Umhverfismatsskýrsla**

**10.6.2025**

Gilsárvirkjun í Eiðáþinghá í Múlaþingi - Umhverfismatsskýrsla

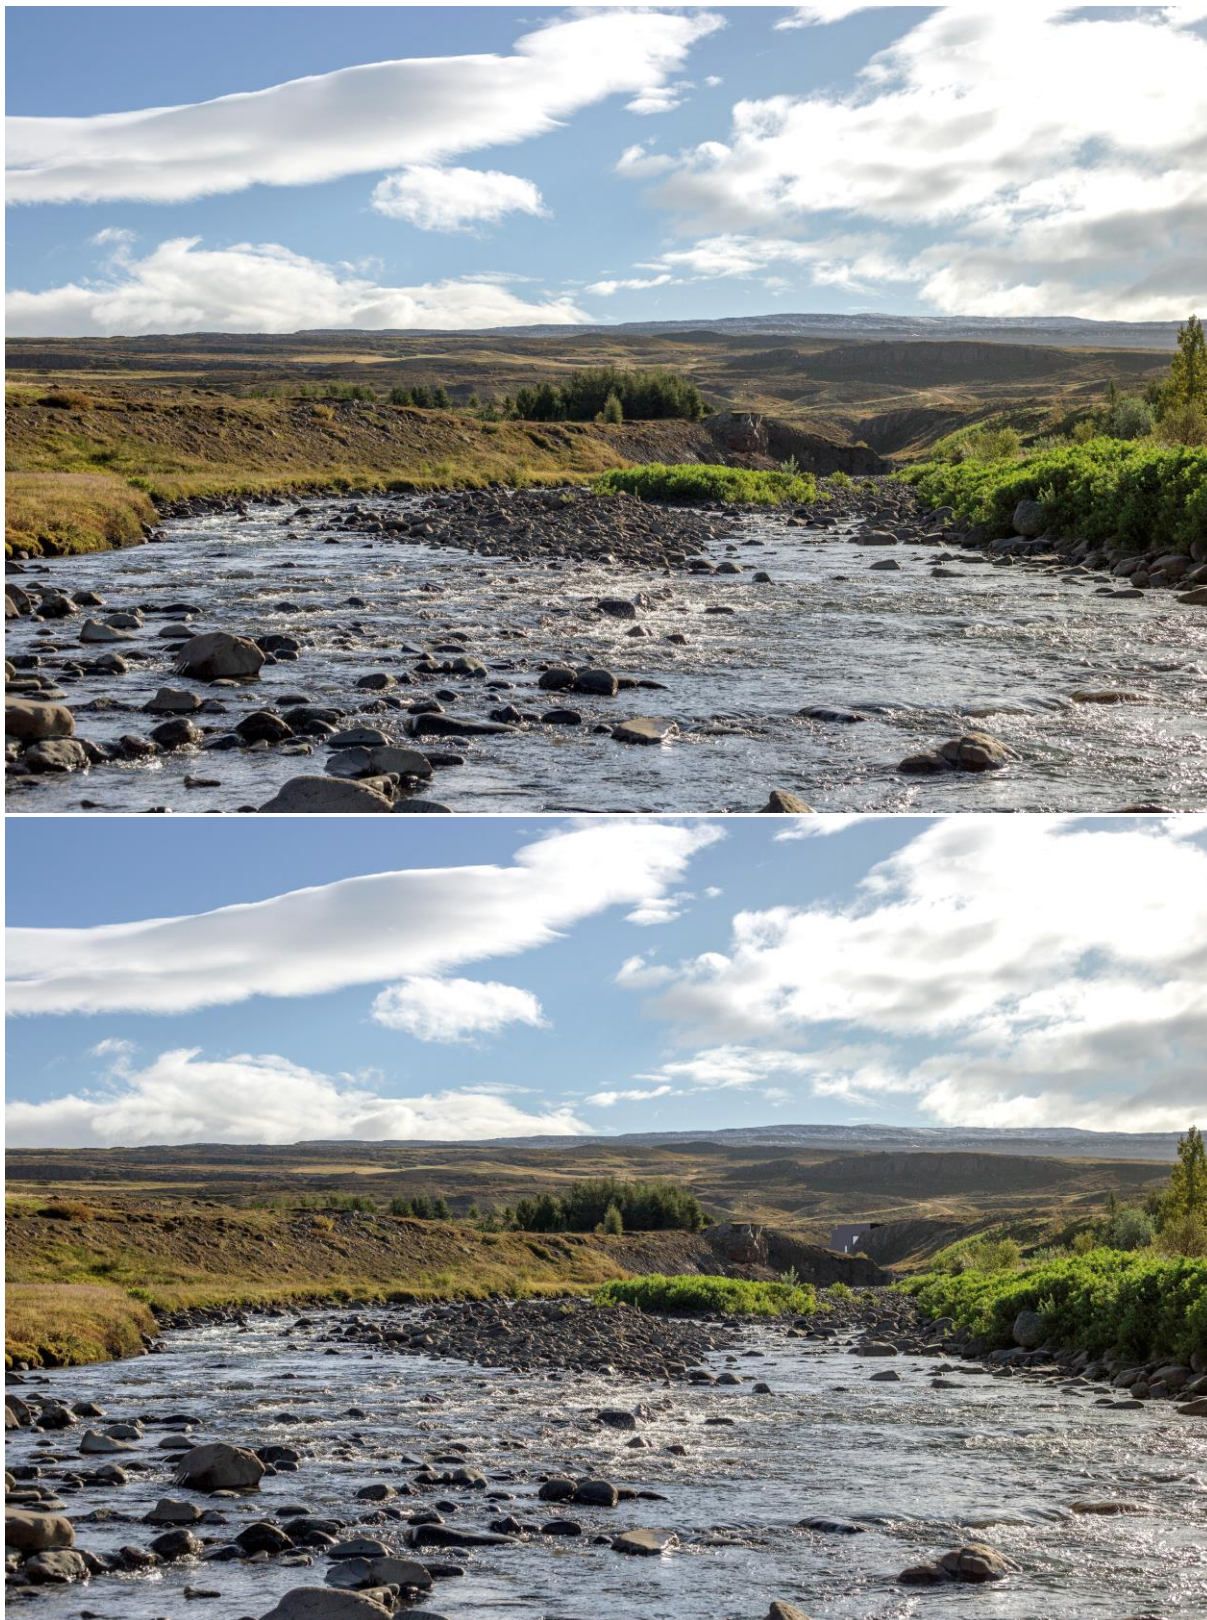
**MYND 4.68** Líkanmynd 1. Horft í austur upp farveg Gilsár að stöðvarhúsi sem er í um 500 m fjarlægð. Efri myndin er óbreytt grunnástand.

Líkt og sést á myndunum hér að ofan er framkvæmdasvæðið, og mannvirki Gilsárvirkjunar, að mestu hulið sýn úr byggð og frá vegum. Það er ekki fyrr en komið er mjög nærri að stöðvarhús virkjunar fer að sjást, og sést það ekki nema farið sé upp fyrir túnin eða staðið í við ána neðan gilsins. Það eru því einkum ferðalangar á leið upp dalinn sem verða þess varir, eða veiðimenn neðan Nykurfossa.

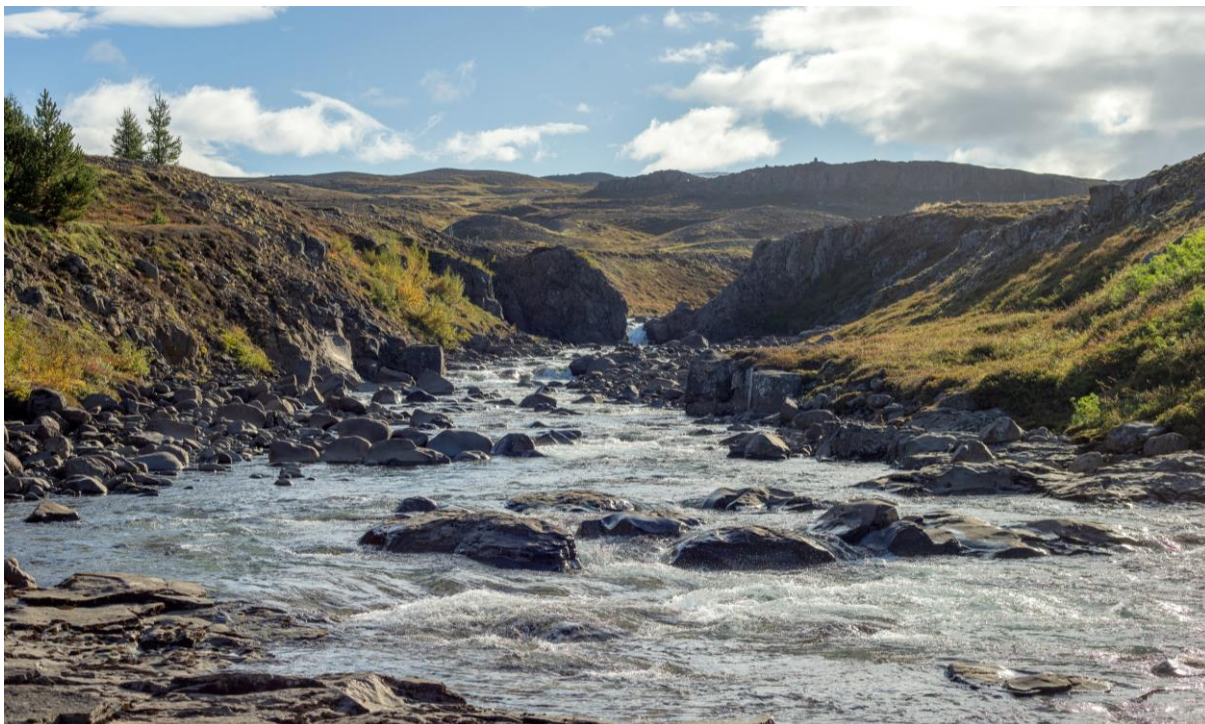
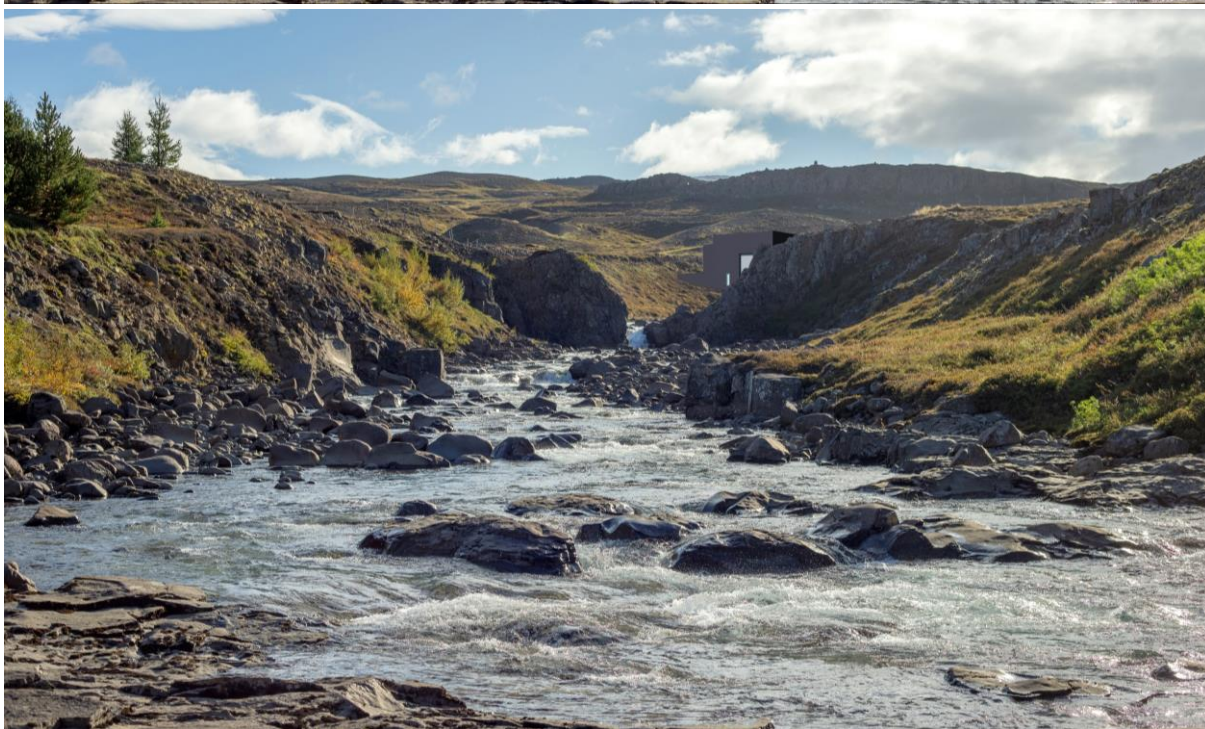
**MYND 4.69** Líkanmynd 2. Horft í austur upp farveg Gilsár skammt neðan Nykurfossa í átt að stöðvarhúsi sem er í um 250 m fjarlægð. Efri myndin er óbreytt grunnástand.

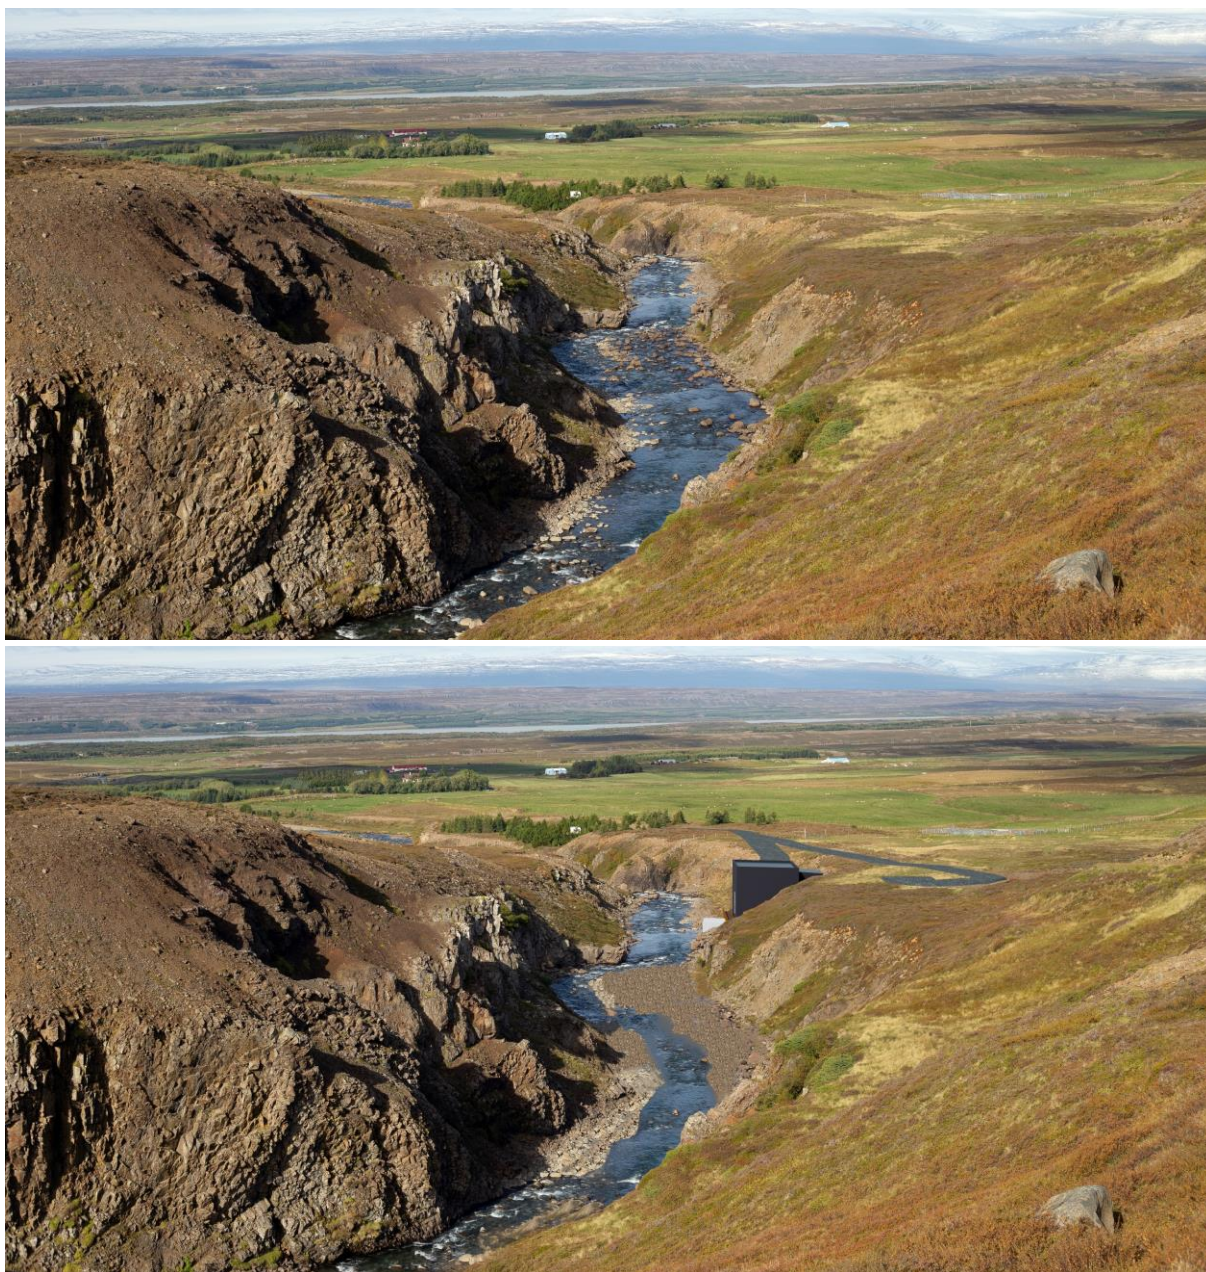
**MYND 4.70** Líkanmynd 3. Stöðvarhús Gilsárvirkjunar séð úr brekkunni ofan frá. Skert rennsli ofan stöðvarhúss. Horft í vestur út yfir Eiðabíngahá, Lagarfljót í fjarska. Efri myndin er óbreytt grunnástand.

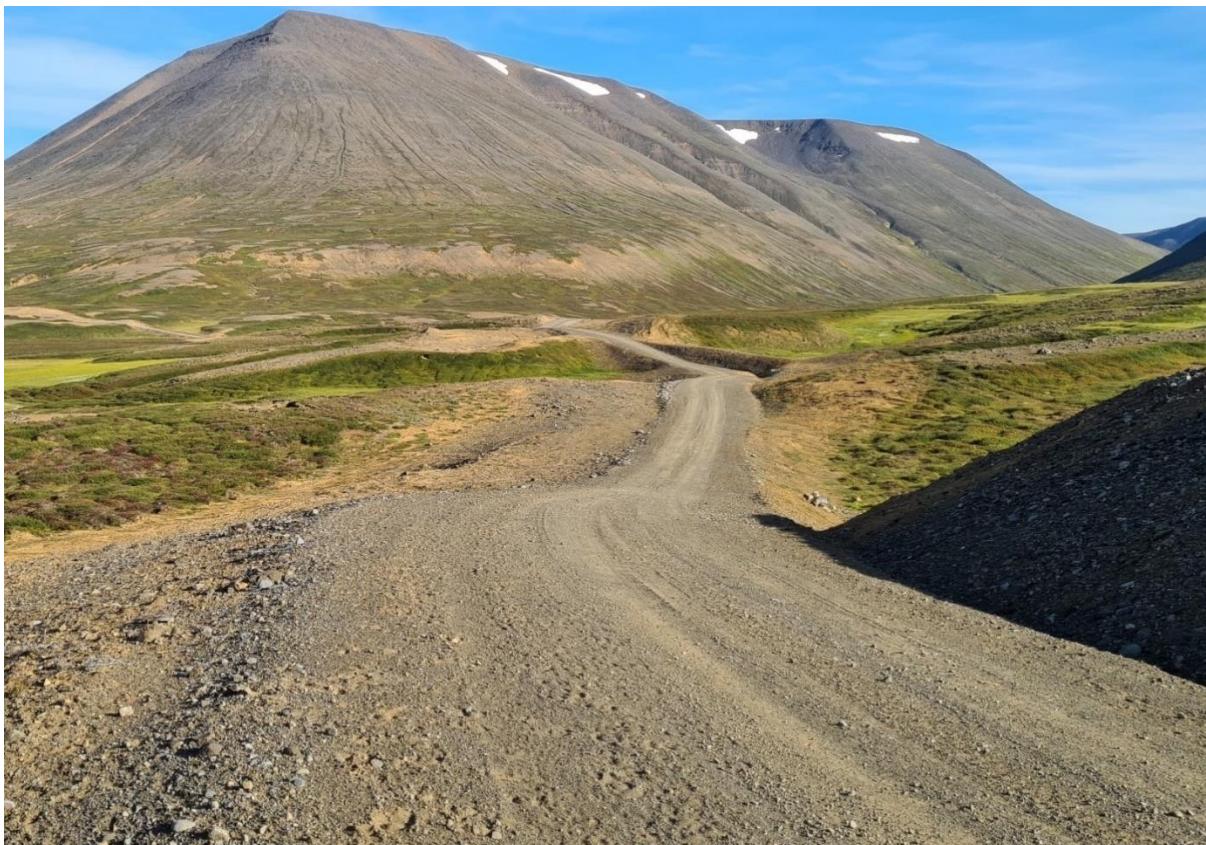
**MYND 4.71** Raunveruleg ásjnd eftir vegi og niðurgrafinni pípu Hólsvirkjunar þremur árum eftir að framkvæmdum lauk.

Þegar farið er upp dalinn er líklegast að vegafarendur séu að fara eftir vinnuveginum sem verður upp að stíflu, vegurinn verður þá óhjákvæmilega sýnilegur. Leiðin er þó nokkuð hlykkjótt og hæðarbreytingar nokkrar, svo einungis sést lítill hluti hans í einu. Það er helst á efsta hluta leiðarinnar, næst stíflu, að farið er um nokkuð flatt land svo vegurinn er sýnilegur á lengri kafla. Meðfram veginum verður niðurgrafin aðrennslispípa. Fyrst um sinn verður sýnilegt rasksár, en með tíð og tíma mun það hverfa eftir því sem gróður endurheimtir svæðið eða þá yfirborðið veðrast og fellur inn í umhverfið, bæði hvað áferð og lit varðar.

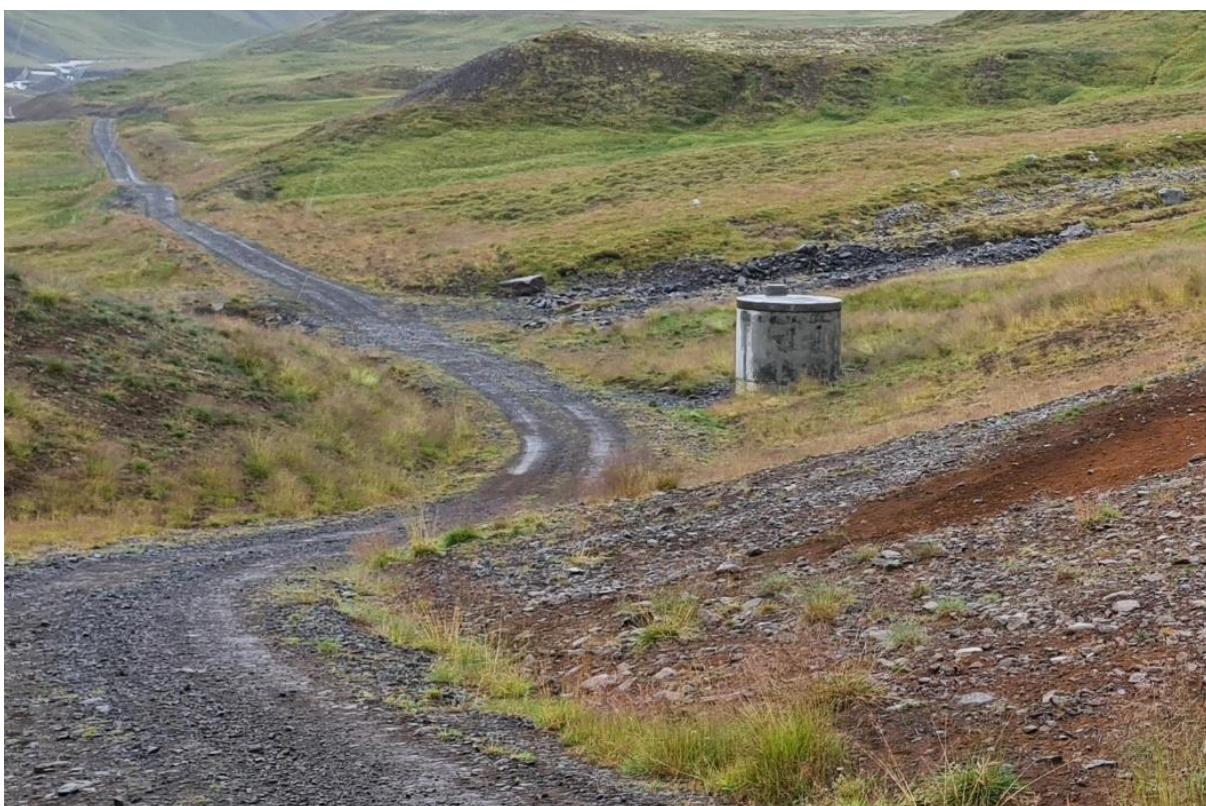
**MYND 4.72** Raunveruleg ásjnd eftir vegi og niðurgrafinni pípu Glerárvirkjunar II. Stíflumannvirki sjást efst til vinstri, mynd tekin í rúmlega 300 m.y.s. fimm árum eftir að framkvæmdum lauk. Steypt mannvirki við veginn er jöfnunarþró virkjunarinnar.

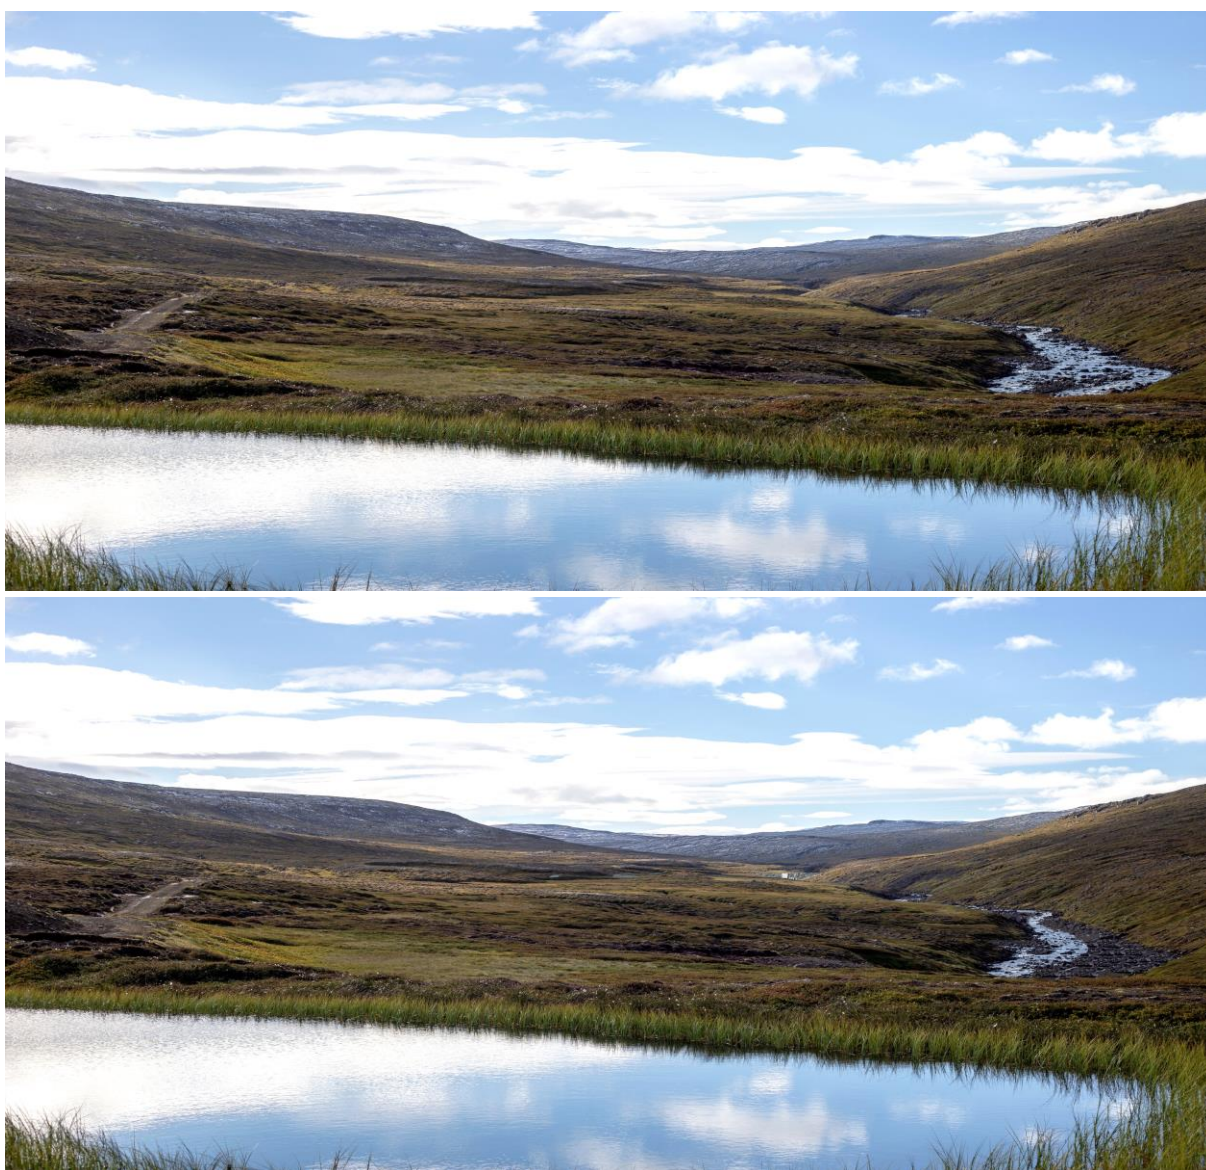
**MYND 4.73** Líkanmynd 4. Horft í suður að stíflu Gilsárvirkjunar úr um 1,5 km fjarlægð skammt norðan Innri-Lambadalsár. Skert rennsli í farvegi. Efri myndin er óbreytt grunnástand.

Stíflumannvirki eru eðli málsins samkvæmt í farvegi árinna og neðst í dalbotninum, þau bera því ekki við himin nema staðið sé beint fyrir neðan stíflu í farveginum. Stíflan er með steipt yfirfall en jarðvegsvængi beggja vegna. Á meðan steipt mannvirki munu alltaf sjást þá grær og veðrast jarðvegshluti stíflunnar og fellur inn í landið sem takmarkar mjög ásýnd. Úr fjarlægð falla mannvirki því vel inn í landið en ásýnd eykst eftir því sem nær dregur.

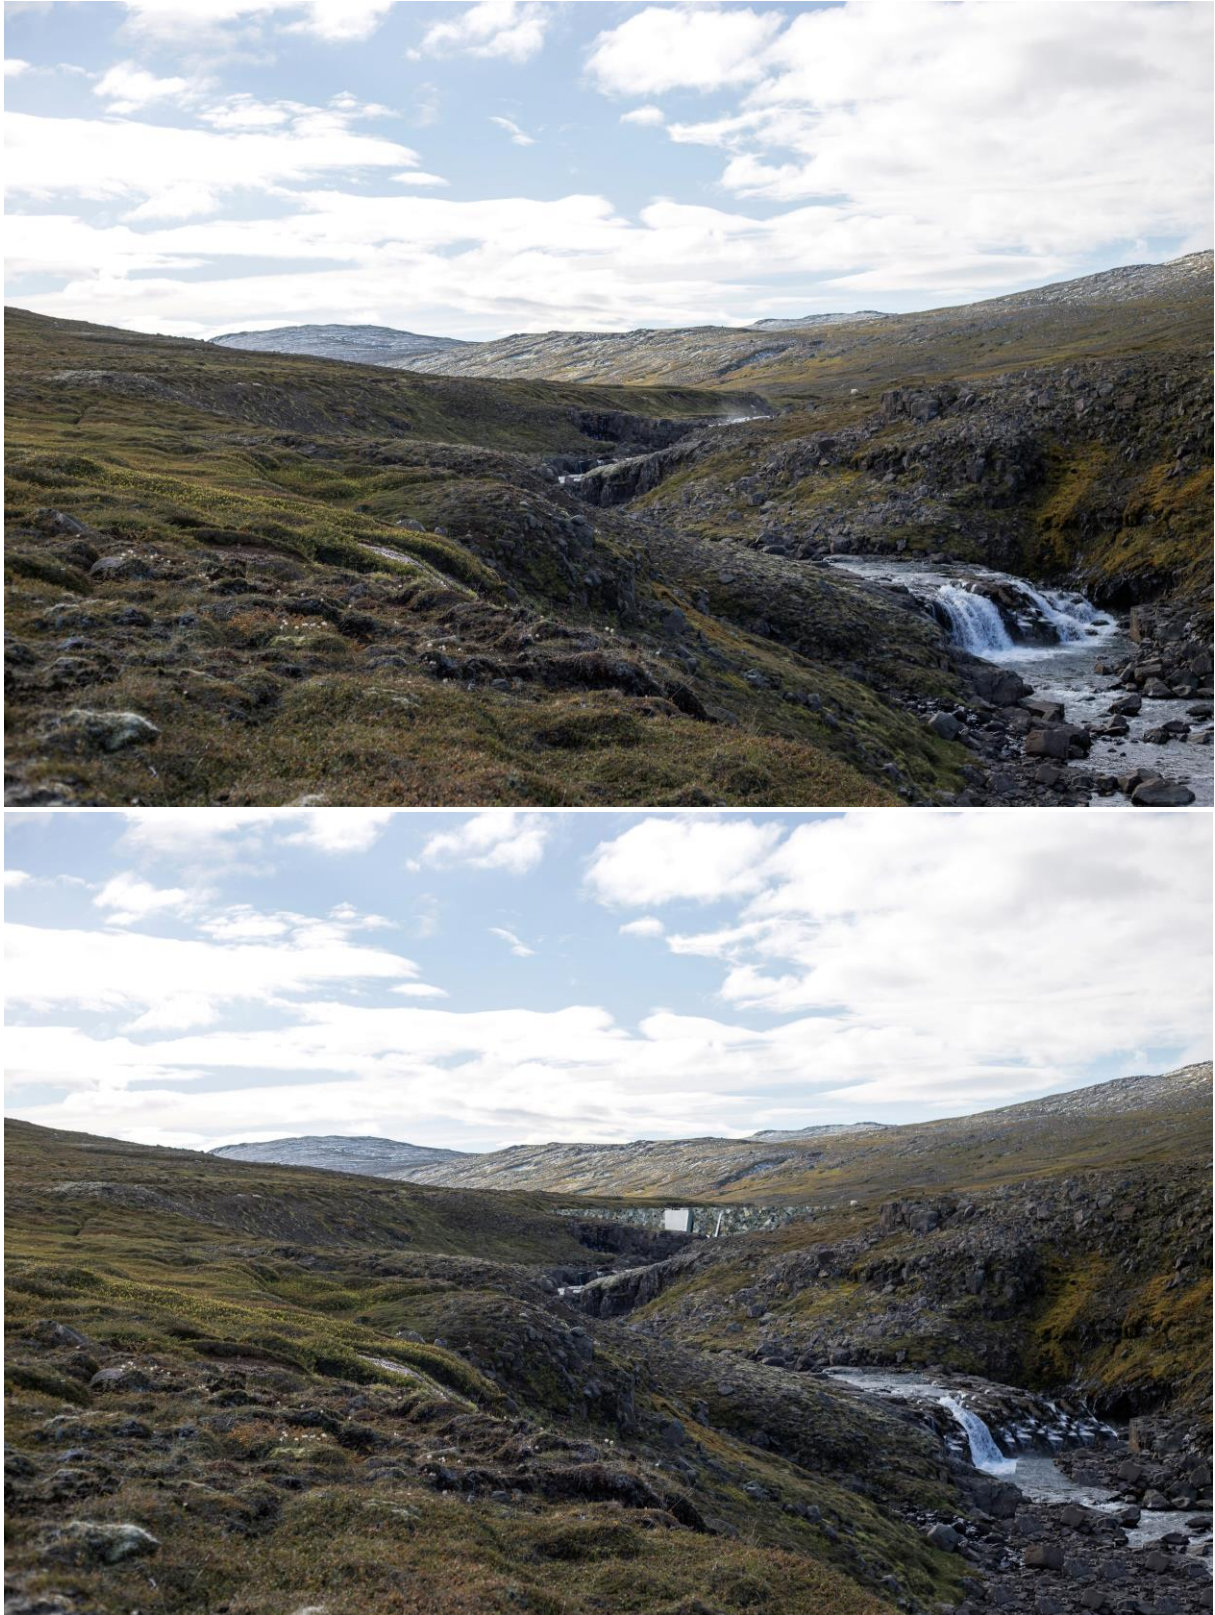
**MYND 4.74** Líkanmynd 5. Horft í suður að stíflu Gilsárvirkjunar frá fossum um 200 m neðan við stíflu. Skert rennsli í farvegi. Efri myndin er óbreytt grunnástand.

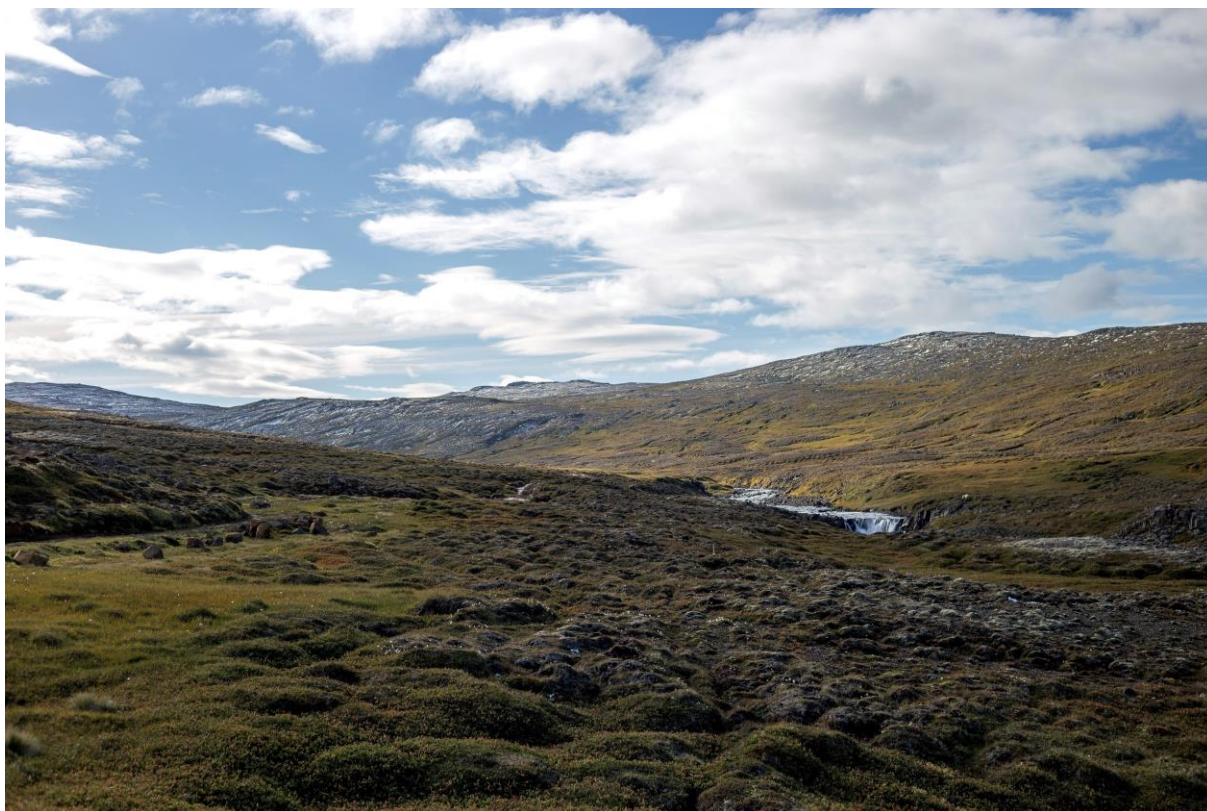
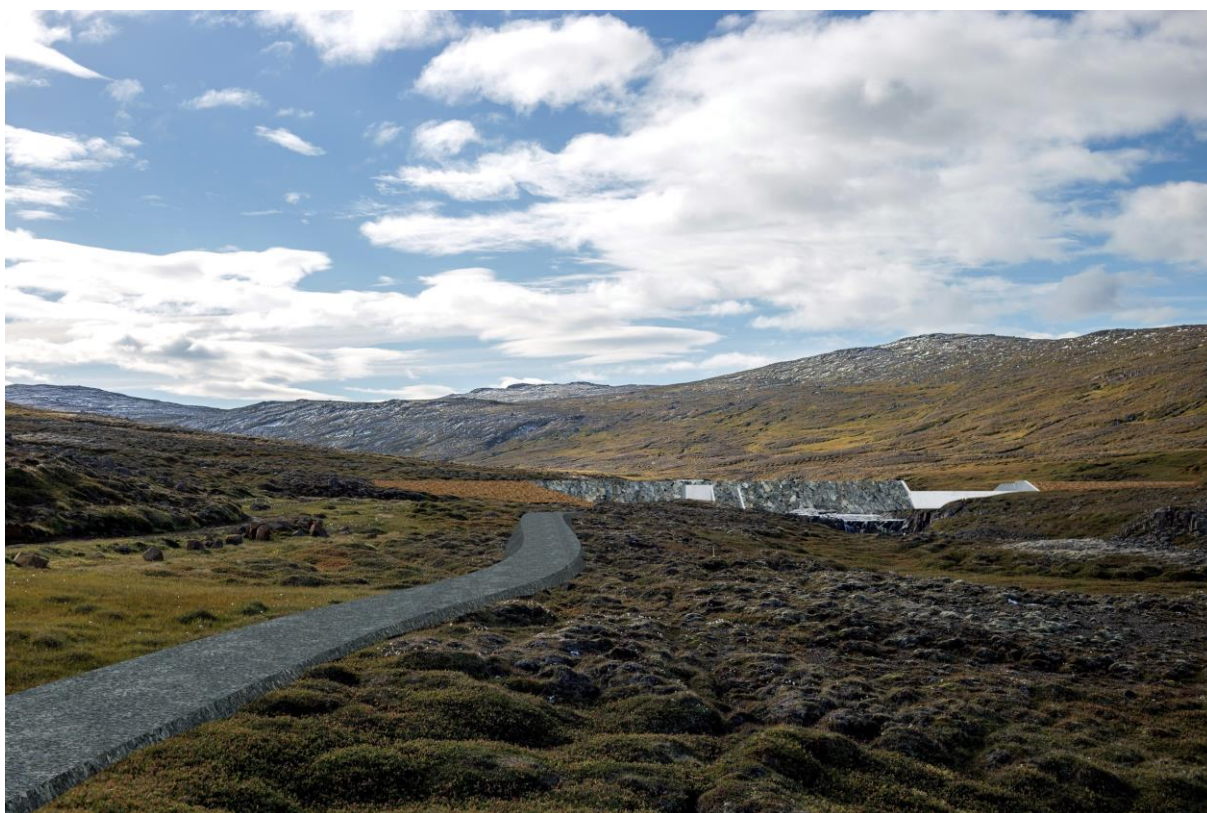
**MYND 4.75** Líkanmynd 6. Horft í suður að stíflu Gilsárvirkjunar úr móunum um 200 m neðan við stíflu. Steypt yfirfall kemur í ljós. Skert rennsli í farvegi neðan stíflu. Efri myndin er óbreytt grunnástand.

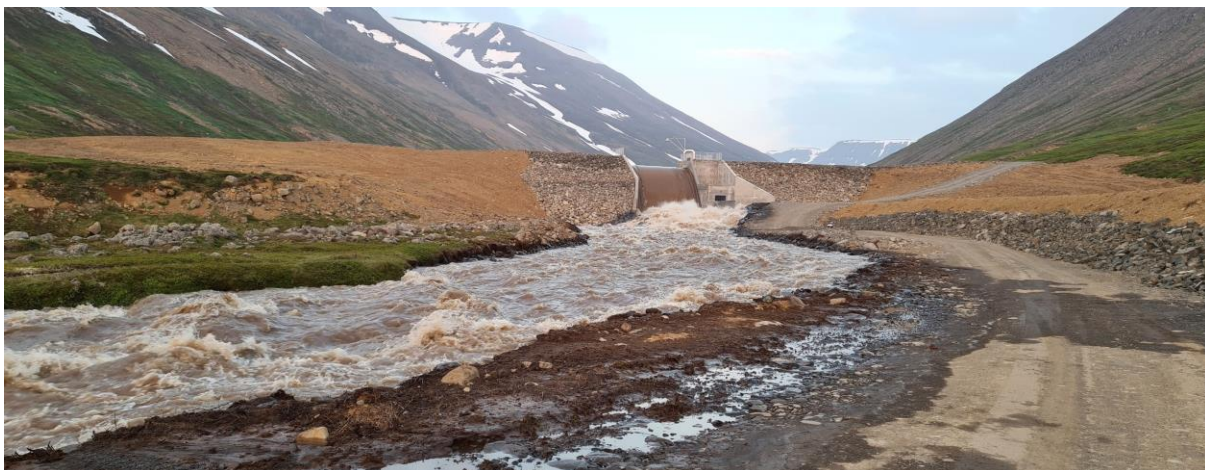
**MYND 4.76** Ásýnd jarðvegsstíflu með steypu yfirfalli þegar staðið er beint fyrir framan stíflu. Mynd tekin 2021, fyrsta sumar eftir að framkvæmdum við Hólsvirkjun lauk.

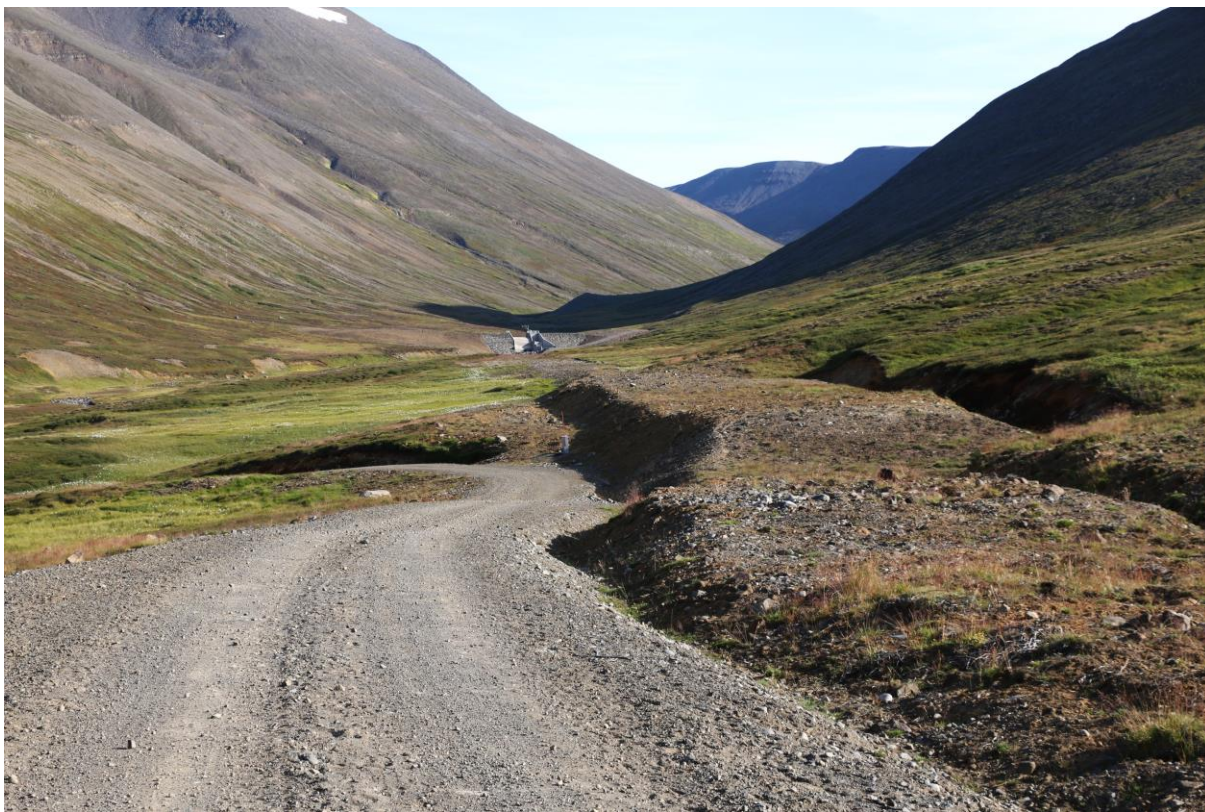
**MYND 4.77** Raunveruleg ásýnd að Hólsárstíflu, sem er svipuð fyrirhugaðri Gilsárstíflu. Jarðvegsvængir stíflu falla inn í landslagið og vegurinn hverfur á bak við holt og hæðir. Mynd tekin í um 1,2 km fjarlægð frá stíflu.

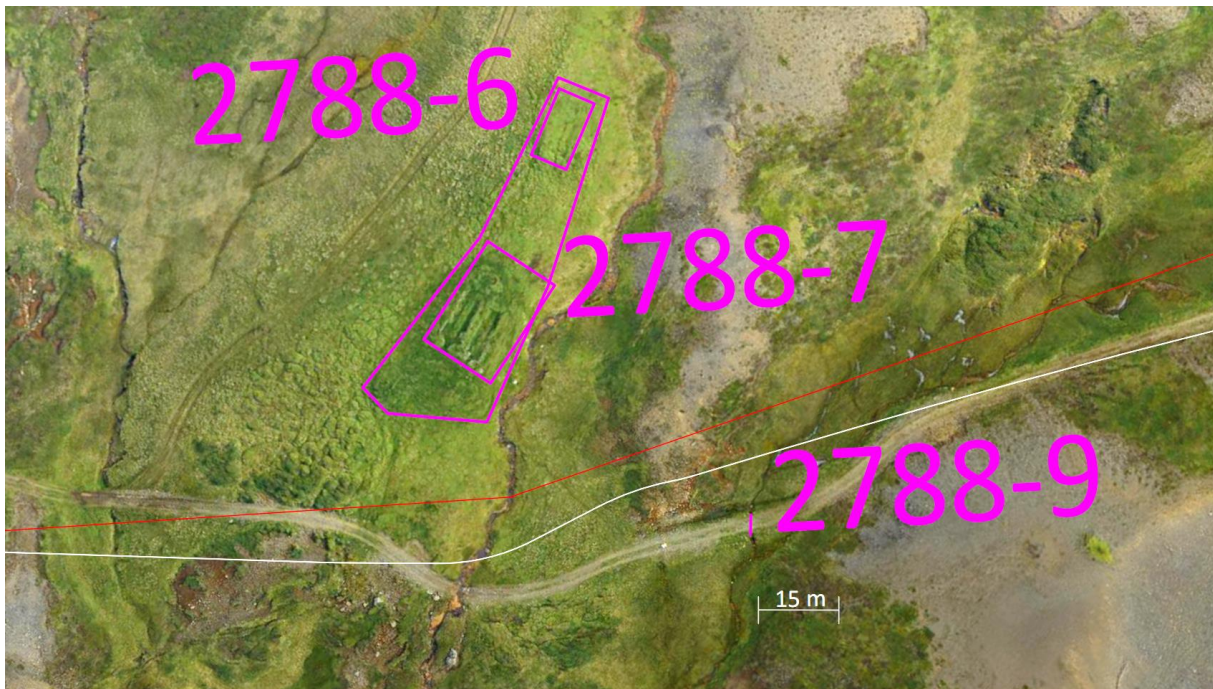
**MYND 4.81** Hér sést hvar pípa (rauð) og vegur (hvítur) fara á milli beitarhúsa (2788-7) og ræsis (2788-9).

Sel 2788-7 er nokkuð nálægt pípustæði en verður ekki raskað. Vegurinn er sunnan pípu og tóftir norðan hennar, svo aðkoma og vinna er ekki tóftarmegin. Ráðgjafi og hönnuður, EFLA verkfræðistofa, hefur reynslu af því að vinna í sambærilegu návígi við tóftir án þess að þeim sé raskað. Verða þær girtar af á framkvæmdatíma. Sama má segja um ræsi og hleðslu 2788-9. Hlykkur verður gerður á veginn svo hann fylgi ekki núverandi veg sem nýtir umrædda hleðslu og ræsi. Verður farið yfir lækinn aðeins ofar. Ekki er hægt að fara neðan við fornleifar þar sem þar tekur við bratt gljúfur Gilsár, og ef farið er ofan við fornleifar verður mikið nýtt rask á landi, þ.m.t. votlendi.

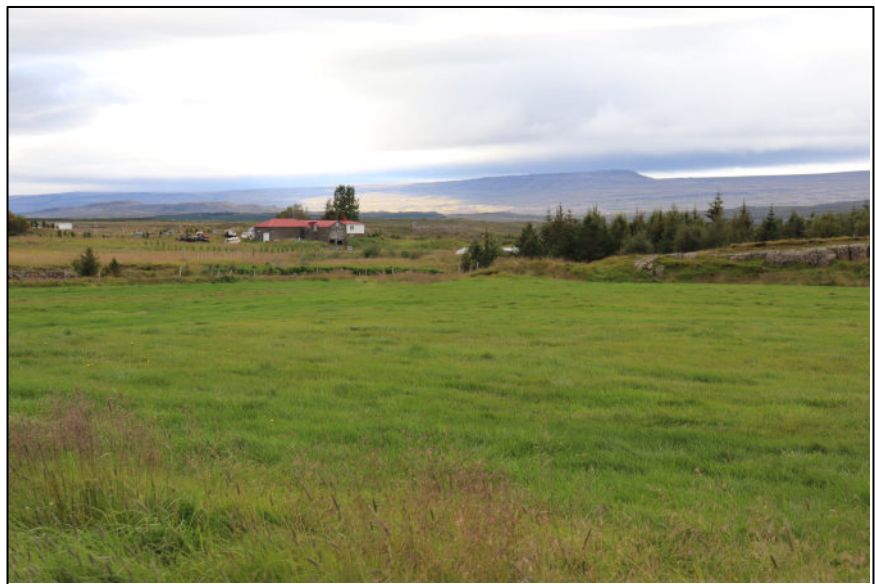
Mynd 3. Horft til vesturs þar sem heimildir benda til að vörslugarður hafi verið.

Á mynd 3 er horft yfir þar sem talið er að vörslugarðurinn hafi verið skv. landeiganda, Sigurbirni Snæþórssyni. Engin ummerki um vörslugarðinn sást á vettvangi. Því er erfitt að segja til um nákvæma hnitsetningu. Telja má líklegt að hann sé um það bil í um 90 m fjarlægð norðan við þrýstípiu vegna virkjunar. Minjarnar teljast ekki vera í hættu.

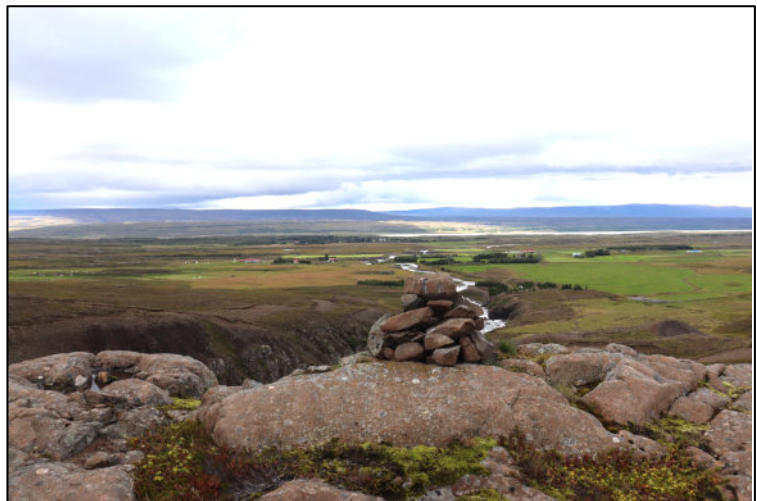
Við vettvangsskoðun fannst lítil varða á klettabelti, í um 1,6 km fjarlægð austan við Gilsárteig II og um 170 m fjarlægð norðan við Gilsá. Varðan er um 0,5 m í þvermál, um fimm raðir steina neðst og fimm umraðir á hæðina.

Mynd 5. Varða 2788-4. Horft til NV að Gilsárteigi.

*Varðan var mæld upp í um 57 m fjarlægð norðan við þrýstipípu vegna virkjunar og teljast minjarnar því ekki vera í hættu.*

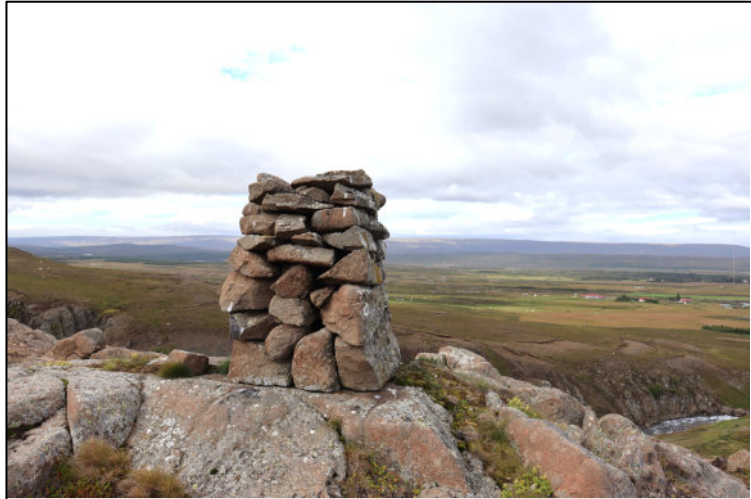
II og um 200 m fjarlægð norðan við Gilsá. Varðan er um 1 m í þvermál, um þrjár raðir steina neðst (stórir steinar) og sjö umraðir á hæðina, hæð um 1,3 m. Varðan er nánast ferhyrnd í laginu.

*Varðan var mæld upp í um 71 m fjarlægð norðan við þrýstipípu vegna virkjunar og teljast minjarnar því ekki vera í hættu.*

Mynd 6. Varða 2788-5. Horft til NV að Gilsárteigi.

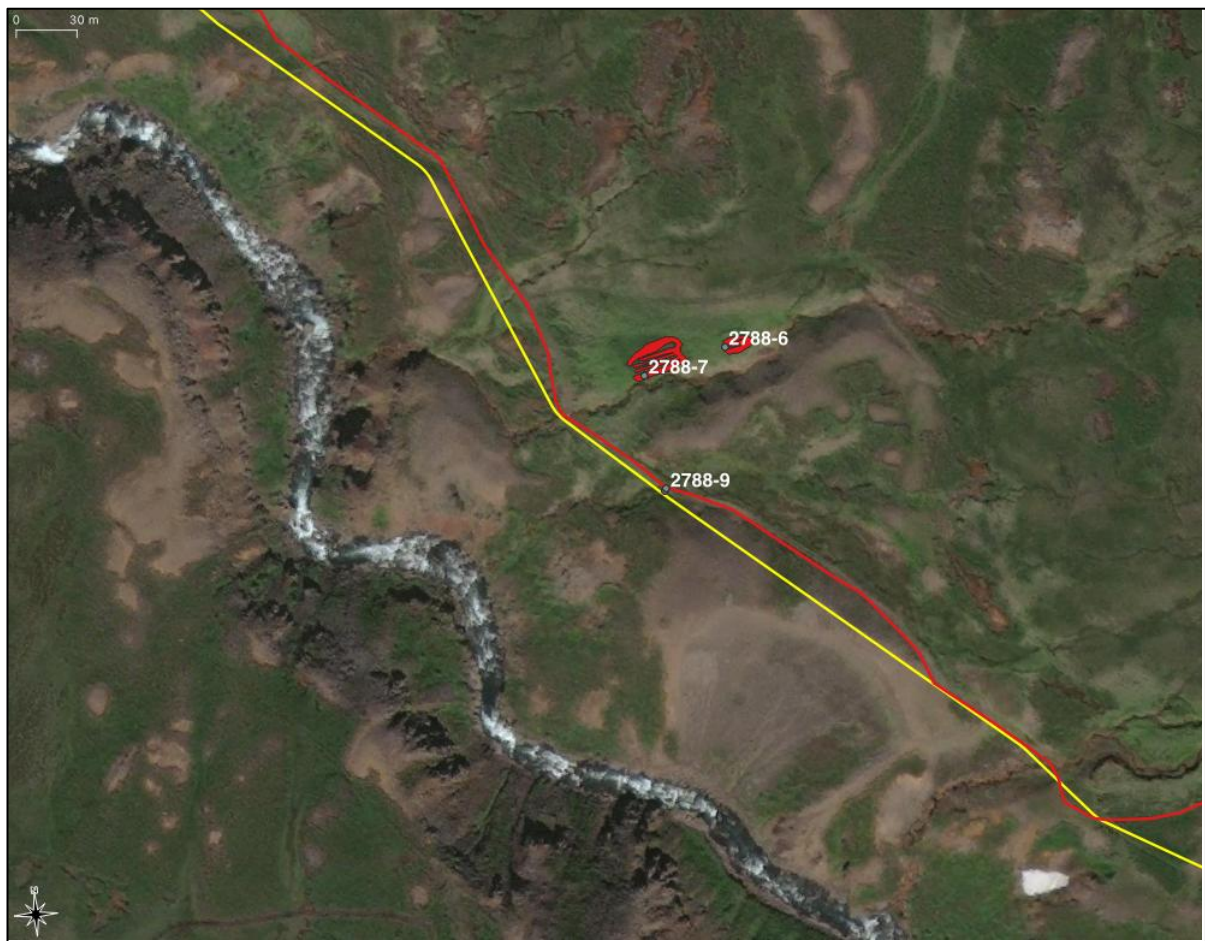
Mynd 8. Yfirlitsmynd af staðsetningu minja 2788-6, 2788-7 og 2788-9 miðað við þrýstipípu (gul lína). Rauð lína eru minjar 2788-10 (vegur).

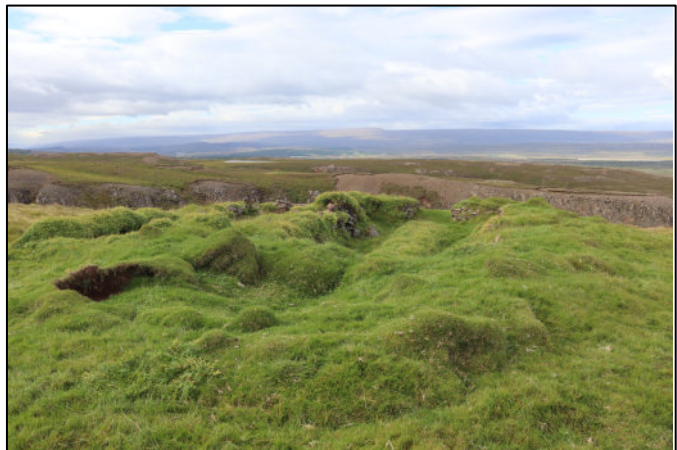
Mynd 9. Selið, tóftir 2788-6. Horft til NV.

Selhús, enn beitarhús frá Gilsárteigi og elst af beitarhúsunum enda eru engjar þar nærtækar. Fast við húsin rennur lækur í Gilsána sem heitir Sellækur“.<sup>9</sup> Tóftirnar virðast eldri, þ.e. eru jarðsokknari en tóftir 2788-7. Þær eru með garða fyrir miðju, liggja A-V, með inngangi til V.

Stærð 8,2x14 m að utanmáli. Vegghæð um 0,6-1 m. Austanvert í tóftinni er rými, 4x2 m, liggur N-S. Þar hefur líklega verið hlaða.

*Tóftin var mæld upp í um 75 m fjarlægð norðan við þrýstipípu vegna virkjunar og telst því ekki vera í hættu.*

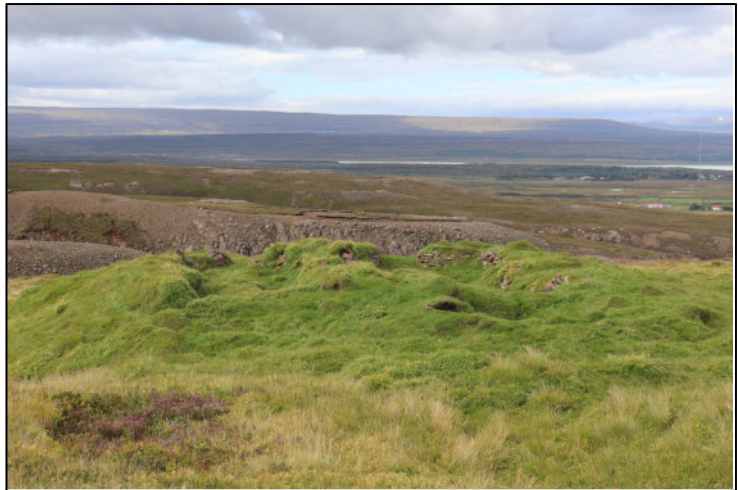
Mynd 12. Selið, tóftir beitarhúss 2788-7. Horft til NV.

Selhús, enn beitarhús frá Gilsárteigi og elst af beitarhúsunum enda eru engjar þar nærtækar. Fast við húsin rennur lækur í Gilsána sem heitir Sellækur“.<sup>10</sup> Beitarhúsin eru grjóthlaðin, tvístæð, með garða fyrir miðju beggja rýmanna. Húsin er 16x28 m að utanmáli. Einnig er rými austanvert í beitarhúsunum sem hefur líklega gengt hlutverki hlöðu, um 5 m að þvermáli.

*Tóftirnar voru mældar upp í 40 m fjarlægð norðan við þrýstipípu vegna virkjunar og teljast því ekki vera í hættu.*

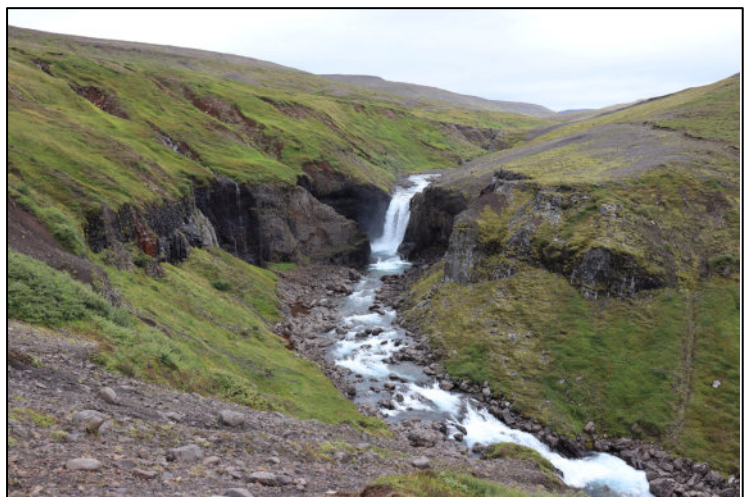
*Hleðsla Brennistaðaréttar er greinileg á um 10 m kafla við Gilsá, veggir um meter á þykkt og um 0,5-1 m á hæð.*

Mynd 13. Olnbogafoss og Brennistaðarétt 2788-8. Horft til SA.

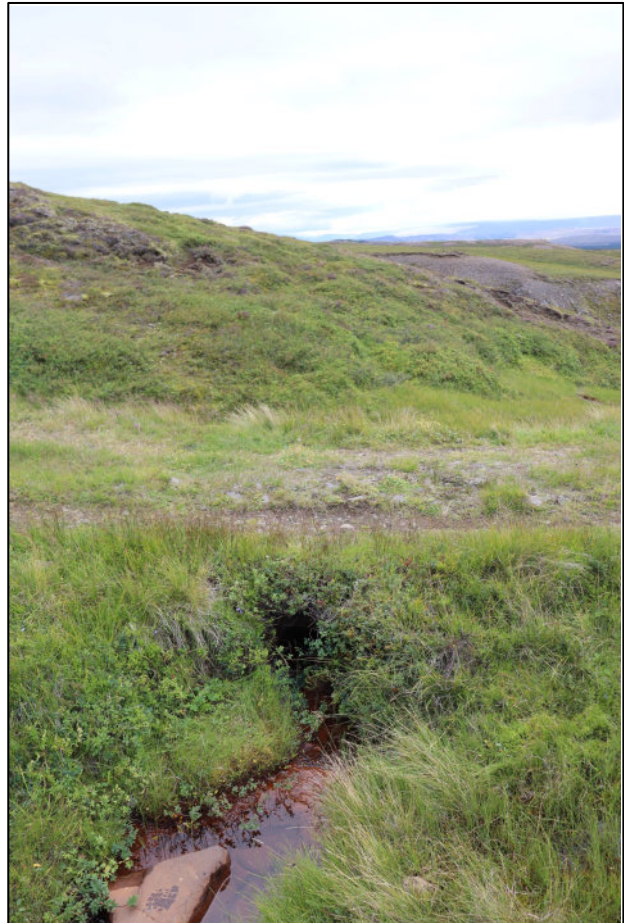
Sigurbjörn Snæþórsson í Gilsárteigi benti skýrsluhöfundu á hlaðið ræsi undir veginum hjá Gilsá. Hann telur að ræsið hafi verið hlaðið árið 1884, þegar Norðmaðurinn Niels Hovdenak stjórnaði vegabótum um Gilsárdal.<sup>14</sup>

*Ræsið, sem heimildir benda til að sé frá 1884, er í 3 m fjarlægð austan við þrýstipípu vegna virkjunar og því teljast minjarnar í hættu. Lagt er til að áætluð leið þrýstipípunnar verði færð um 15 m til vesturs til að koma í veg fyrir að minjarnar verði fyrir hnjaski.*

Mynd 14. Ræsi, 2788-9. Horft til V.

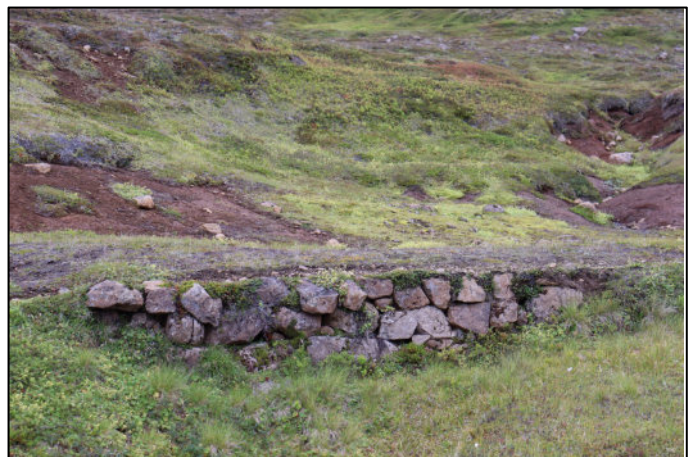
Mynd 15. Steinhlaðinn vegur 2788-10. Horft til A.

forna, jafnvel allt frá fyrstu búsetu á svæðinu, eins og fornleifar sem fundist hafa nálægt leiðinni benda til.<sup>18</sup> Samkvæmt Jóni Kristjánssyni bónda í Gilsárteigi lá hin forna vetrarleið á milli Eiðapinghár og Seyðisfjarðar um Afréttarskarð. Sú leið var snjóléttari en gamli vegslóðinn sem liggur um Vestdalsheiði. Leiðin sem lá í gegnum Afréttarskarð stytta leiðina um tvo tíma fyrir fótgangandi mann frá Gilsárteigi til Seyðisfjarðar. Styttri leiðin sem Jón lýsti frá Gilsárteigi inn í Vestdal fylgdi Gilsánni að Innri-Lambadalsá, síðan var stefnt upp með henni að Afréttarskarði. Sjá má nokkuð ofarlega í þessari leið vörður sem standa við vatn og sýndu stefnu leiðarinnar yfir Afréttarskarð. Þegar niður úr skarðinu er komið er farið framhjá fundarstað „fjallkonunnar“<sup>19</sup> og niður í Vestdal.<sup>20</sup> Séra Einar Hjörleifsson lýsti leiðinni einnig í sýslu- og sóknalýsingu Dvergasteins- og Fjarðasóknar árið 1840 sem 3 mílu langri og „Vestdalsheiði,...[...].. er þá farin frá Vestdal, inn dalinn, upp heiðina hjá Vestdalvatni og so út Gilsárdal á útbæi í Eiðapinghá.“<sup>21</sup> Eins og áður hefur komið fram þá stjórnaði Niels Hovdenak árið 1884 vegabótum um Gilsárdal<sup>22</sup> og sjást víða ummerki (hleðslur), sjá myndir 15 og 16, kort frá 1948 á mynd 17 og rauðmerkta leið á mynd 18. Vegurinn var hnitsettur á um

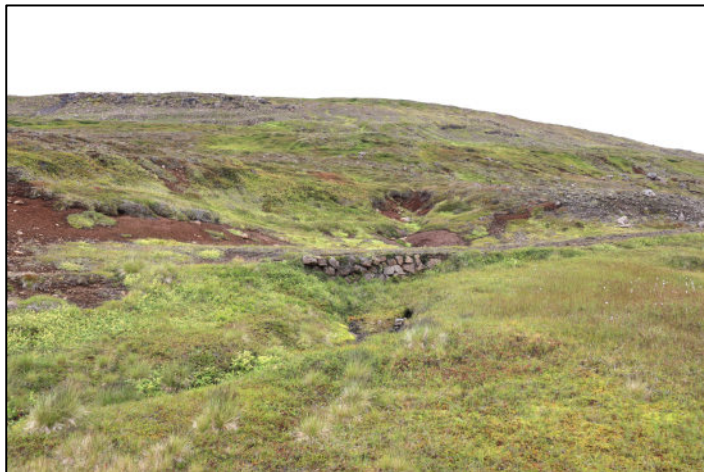
Talið er að leiðin hafi verið notuð til Mynd 16. Steinhlaðinn vegur 2788-10. Horft til A.

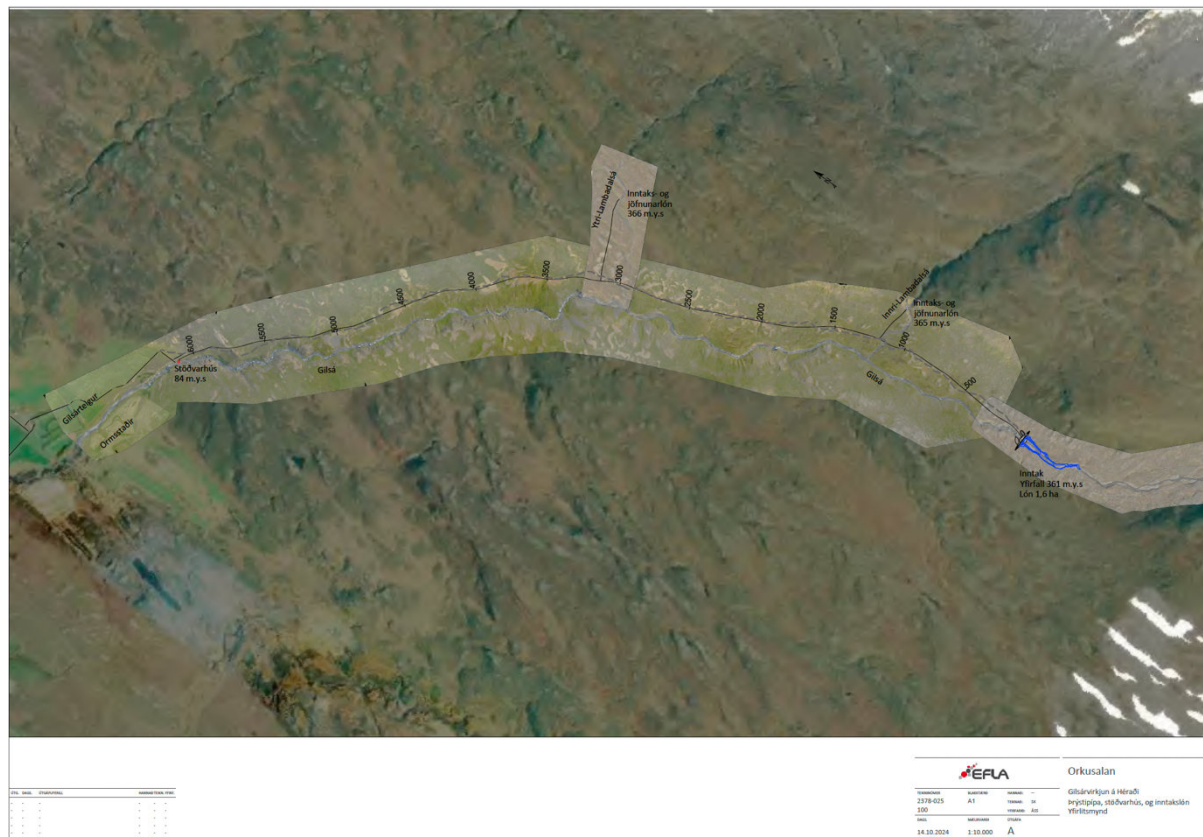
Mynd 2. Yfirlitsmynd yfir framkvæmdasvæði Gilsárvirkjunar á Héraði. Þrýstipípa, stöðvarhús og inntakslón.
