# GILSÁRVIRKJUN Í EIÐAÞINGHÁ Í MÚLAÞINGI

**Umhverfismatsskýrsla**

**10.6.2025**

Gilsárvirkjun í Eiðáþinghá í Múlaþingi - Umhverfismatsskýrsla

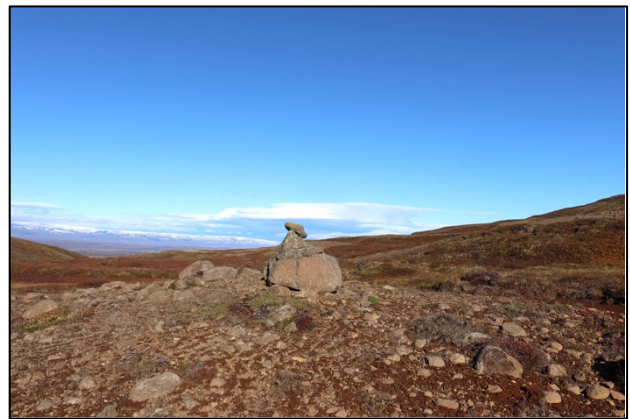
Við vettvangsskoðun fundust steinar sem hlaðnir höfðu verið á þann máta að hægt væri að túlka sem vörðu, þó að ekki sé um að ræða hefðbundna vörðu með mörgum steinum. Litlum steini hefur verið tyllt ofan á stóran, þríhyrningslaga stein og gæti

Mynd 8. Varða 2788-11. Horft til norðurs.

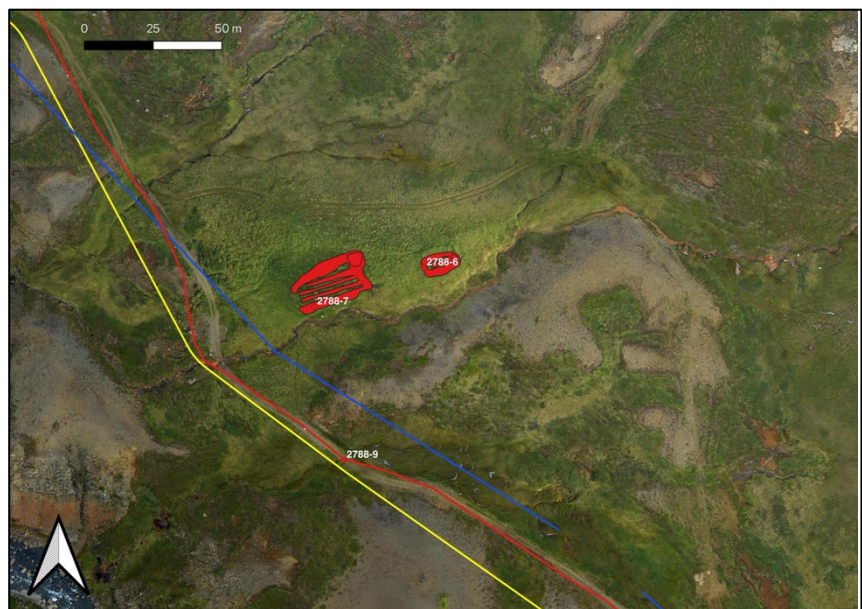
Mynd 10. Staðsetning 2788-7 (sel), 2788-9 (ræsi) og 2788-10 (rauð lína, hlaðinn vegur - forn leið) í samhengi við bláu línu framkvæmdarsvæðis sem nú er til skráningar.

þrýstipípu á framkvæmdasvæðinu. Á mynd 10 má sjá nálægð sels **2788-7** við breytt framkvæmdasvæði (blá lína). Selið er í um 16 m fjarlægð austan við miðju þrýstipípunnar og

Í töflu 1 er gerð grein fyrir hættumati á hverri fornleif fyrir sig vegna breytinga á framkvæmdasvæðinu 2024. Á fornleifaskráningarsvæðinu fundust fjórar fornleifar: **2788-7 (sel)**, **2788-9 (ræsi)**, **2788-10 (hlaðinn vegur - forn leið)** og **2788-11 (varða)** sem töldust í hættu vegna framkvæmdanna. Þrjár af fornleifunum höfðu verið skráðar í fyrri fornleifaskráningu, árið 2024 bættist varða **2788-11** við.
