# LAXELDI ARNARLAX Í ARNARFIRÐI

**Breyting á afmörkun eldissvæða og aukning lífmassa  
um 4.500 tonn**

**Umhverfismatsskýrsla**

**Febrúar 2025**

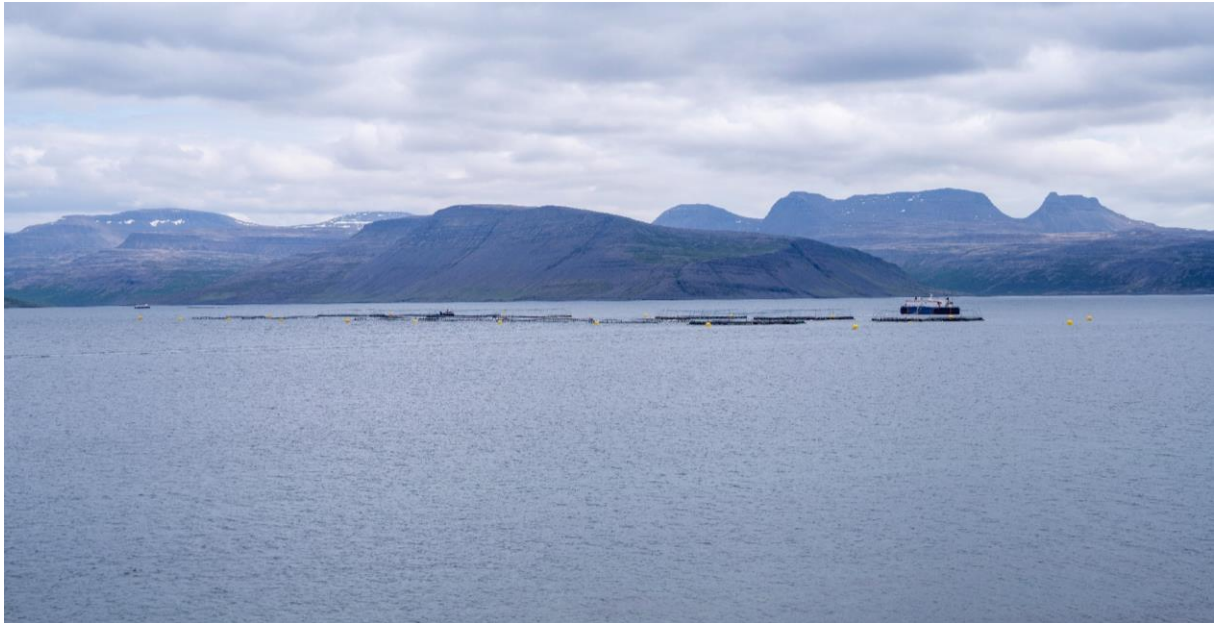
**Mynd 2.2** Eldissvæði Arnarlax við Haganes. Mynd er tekin í júní 2023 (Hjörleifur Jónsson). Á myndinni má sjá 14 eldiskvíar auk þjónustubáts við Haganes.

Á Mynd 2.2 má sjá dæmi um eldisstarfsemi Arnarlax í Arnarfirði á, en myndin er tekin af eldissvæði við Haganes.

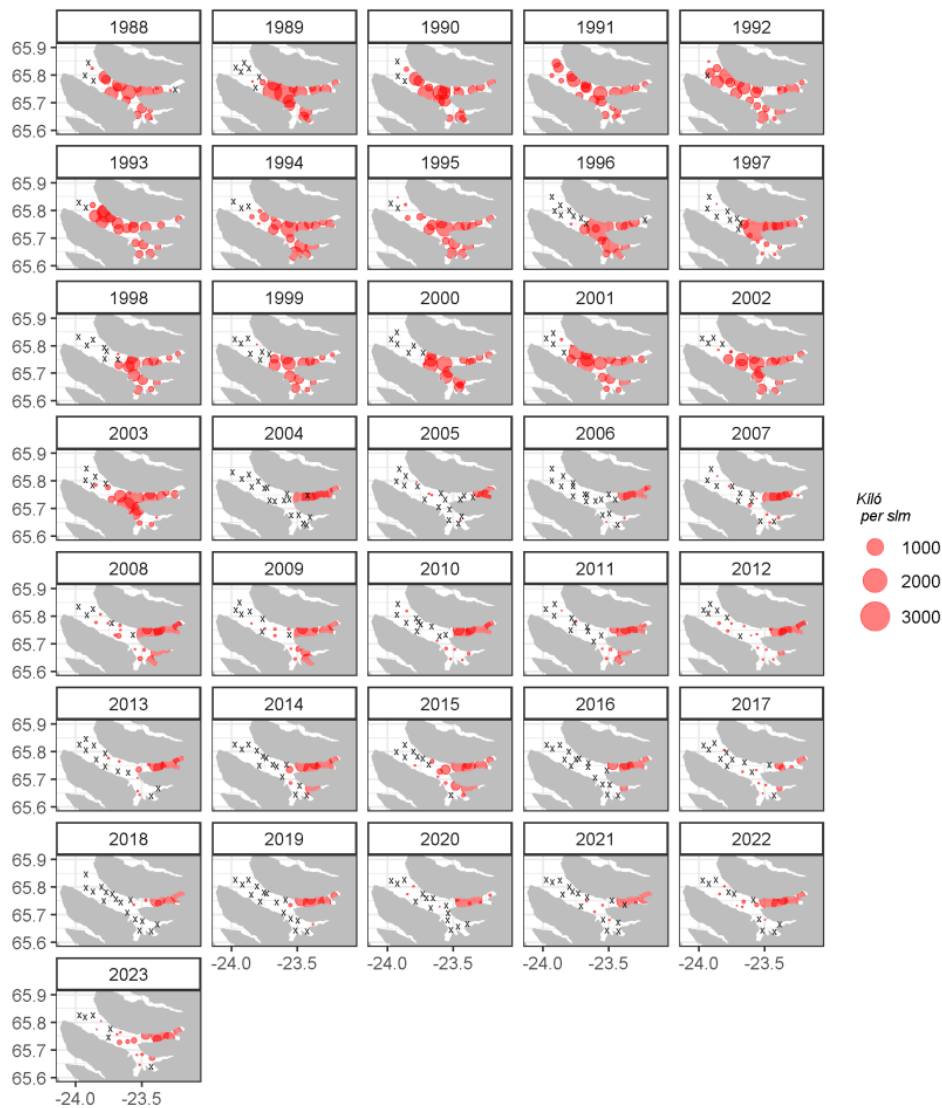
**Mynd 9.30** Útbreiðsla og magn rækju (kg/sjómílu) samkvæmt stofnmælingu. Á mynd táknaar x stöðvar þar sem engin rækja fékkst.<sup>210</sup>

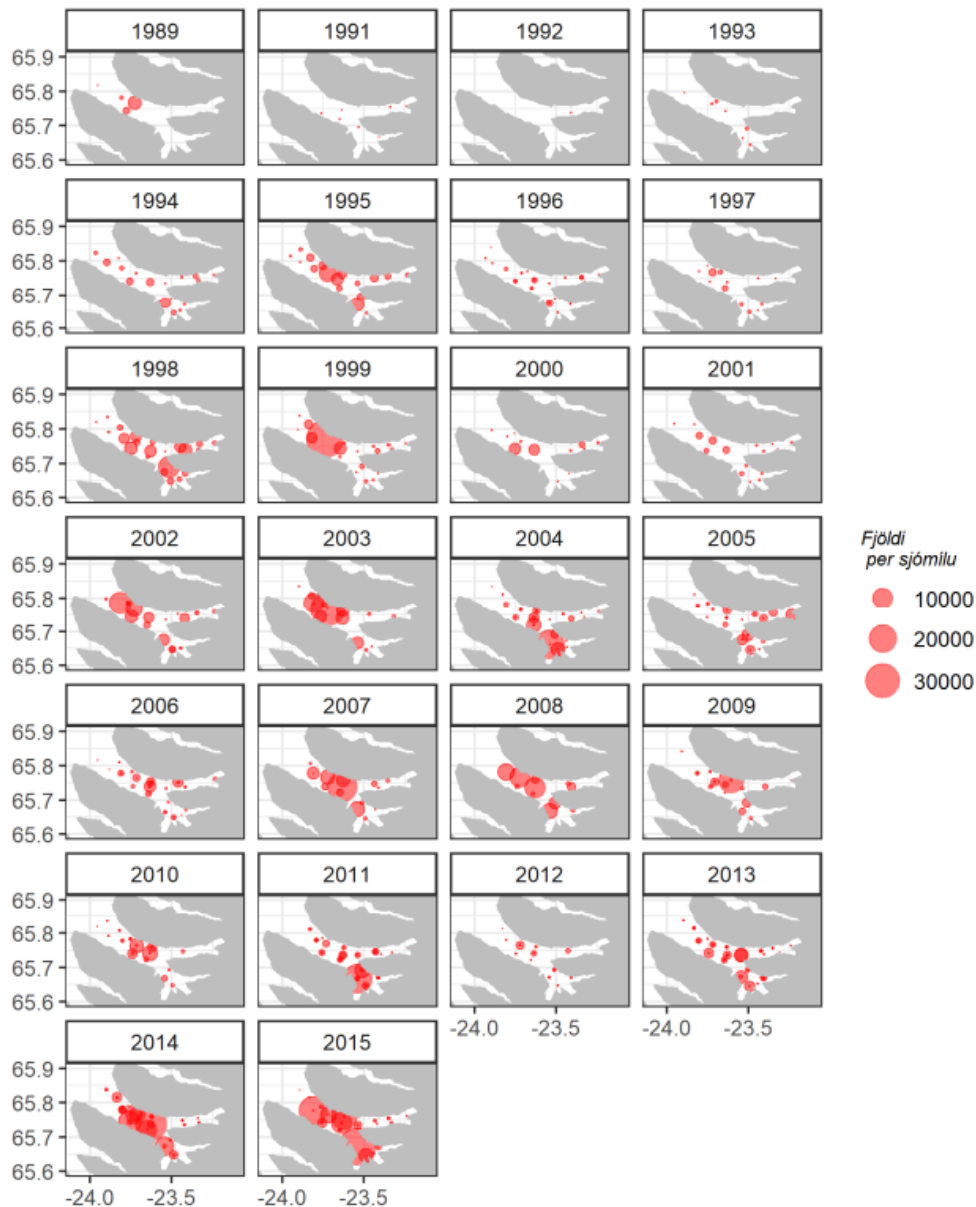
**Mynd 9.31** Útbreiðsla ljósátu/agna í Arnarfirði (fjöldi dýra/sjómílu).<sup>215</sup>

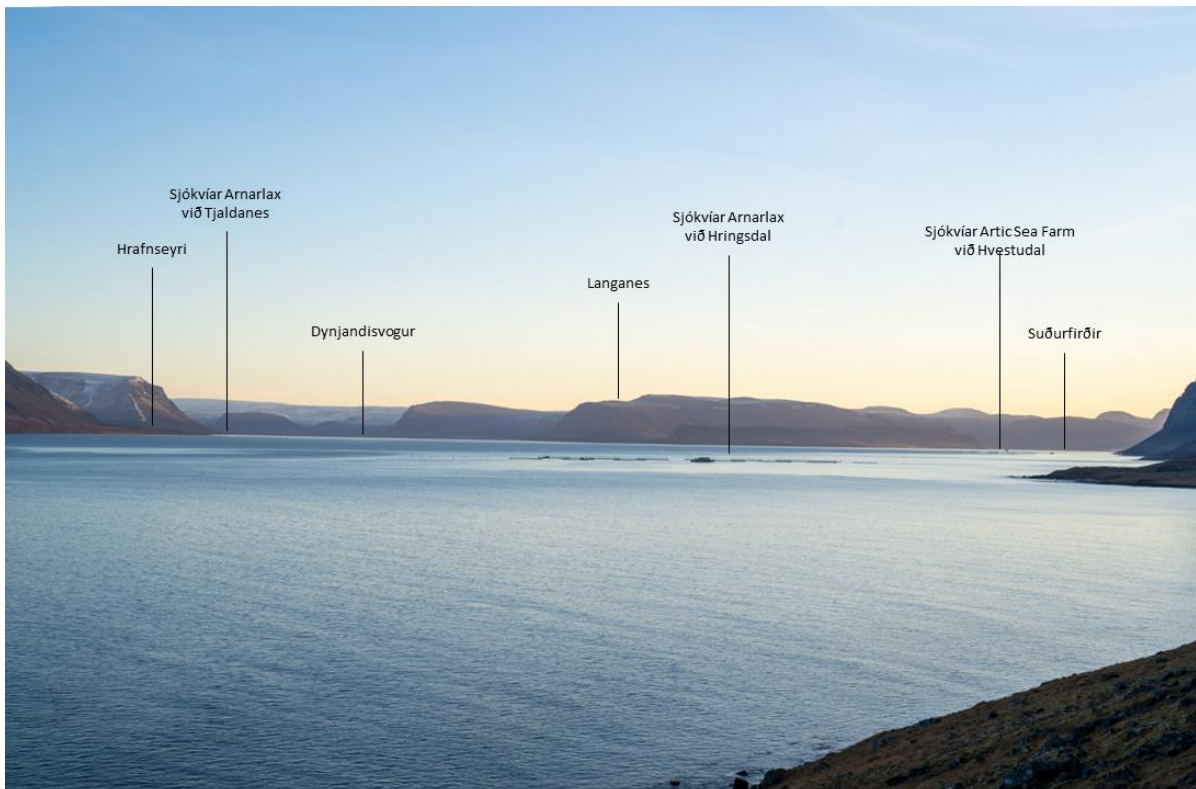
**Mynd 9.34** Horft yfir Arnarfjörð til suðausturs frá Ketildalavegi (við Feigsdal) í átt að Hringsdal og að Langanesi. Nær eru sjókvíar og bátur Arnarlax við Hringsdal og fjær eru sjókvíar Artic Sea Farm við Hvestudal. Handan fjarðarins grillir í sjókvíar Arnarlax við Tjaldaneseyri. Myndatökustaður nr. 7 sbr. Mynd 9.35, en myndin sýnir núverandi eldi. Á myndinni má sjá má sjá 11 eldiskvíar auk þjónustubáts.

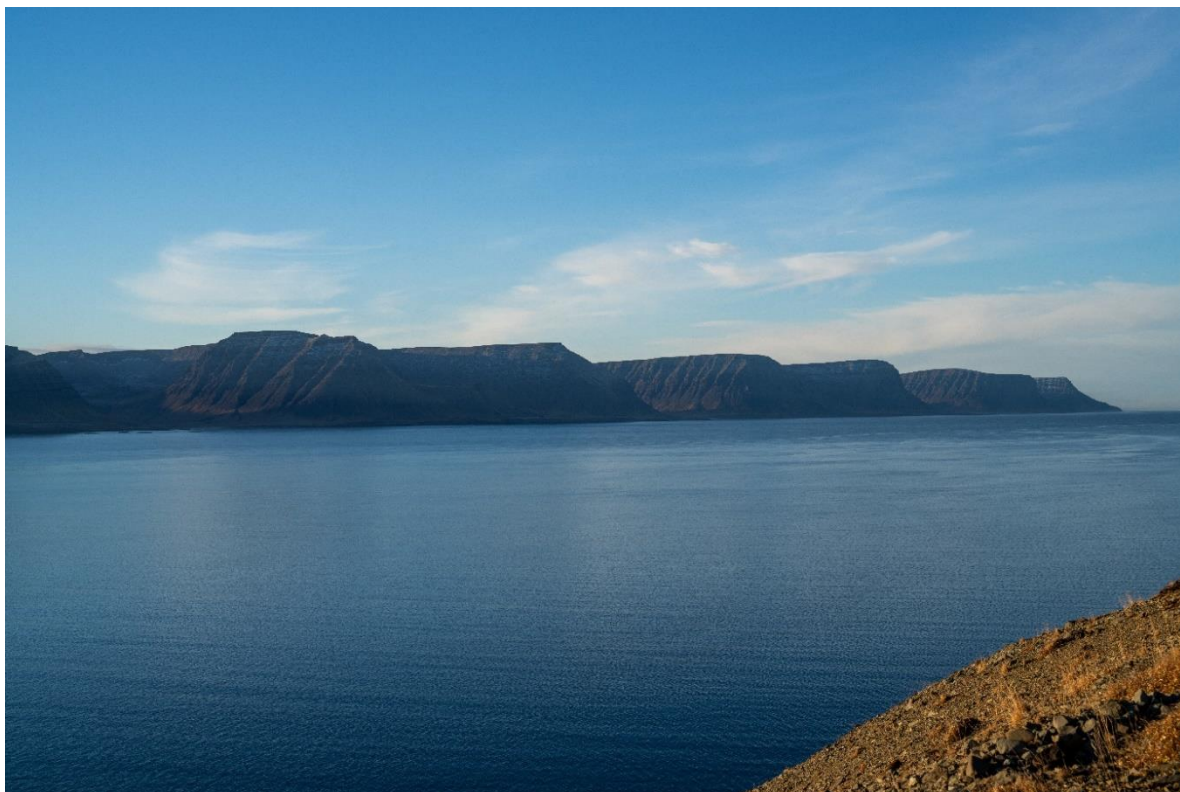
**Mynd 9.37** Fyrir (efri mynd) og eftirmyndir (neðri mynd) af eldiskvíum við Hlaðsbót við norðanverðan Arnarfjörð, séð til suðvesturs í átt til Ketildala, þ.e. Selárdals, Fífustaðadals og Bakkadals. Myndatökustaður nr. 29 sbr. Mynd 9.35. Eftirmynd miðast við mögulega útfærslu á áformuðu eldi við Hlaðsbót þar sem sjá má 20 eldiskvíar auk þjónustubáts.

Á Mynd 9.37 eru fyrir og eftirmyndir af eldiskvíum innan eldissvæðisins við Hlaðsbót við norðanverðan Arnarfjörð. Myndin var tekin á ljósmyndatökustað nr. 29 sbr. Mynd 9.35, hjá Baulhúsaskriðum vestan Tjaldaness, þ.e. móts við eystri mörk eldissvæðisins við Hlaðsbót. Neðri myndin sýnir hvernig eldissvæðið gæti litið út við rekstur sjókvíaldis en ekkert eldi hefur enn farið fram á þessu eldissvæði. Kvíasamstæðan sem eru nær á myndinni er í um 0,7-1 km fjarlægð frá myndatökustað, en sú sem er fjær er í um 1,5-2 km fjarlægð. Sjónlínur að kvíunum eru opnar enda er um að ræða myndatökustað í nokkurri hæð yfir sjó og í hallandi landi. Kvíasamstæðurnar eru í miðrými þess sem horfir á þær og nokkur aðgreining er frá öðrum þáttum í umhverfinu, sbr. vægi áhrifa vegna ásýndarbreytinga á myndatökustöðum (Tafla 9.27). Hafflöturinn á myndinni er sléttur og eldismannvirkin (sem liggja ofansjávar) eru nokkuð áberandi í umhverfinu. Fóðurbátarnir eru einnig nokkuð áberandi, þ.e. að þeir rísa hæst. Form og áferð sjókvíanna er mjög frábrugðið því sem er í umhverfinu, en liturinn fellur nokkuð val að haffletinum. Myndin er tekin að degi til og því sást ekki áhrif lýsingar eða ljósmerkja á kvíunum en ætla má að þau auki umtalsvert á sýnileikann og valdi ásýndarbreytingum á kvöldin og að nóttu til.

Í heildina eru ásýndarbreytingar metnar **miðlungs** á þessum myndatökustað sbr. vægi áhrifa vegna ásýndarbreytinga á myndatökustöðum (Tafla 9.27). Útsýni yfir fjörðinn er mjög gott frá þessum stað og eldiskvíarnar og bátarnir eru áberandi í umhverfinu. Það eykur nokkuð á sjónrænu áhrifin að á þessu svæði er ferðaleið sem nýtur vaxandi vinsælda. Einnig er um að ræða svæði sem hefur gildi vegna landslags, þ.e. skaginn milli Arnarfjarðar og Dýrafjarðar sem er á C-hluta náttúruuminjaskrár.

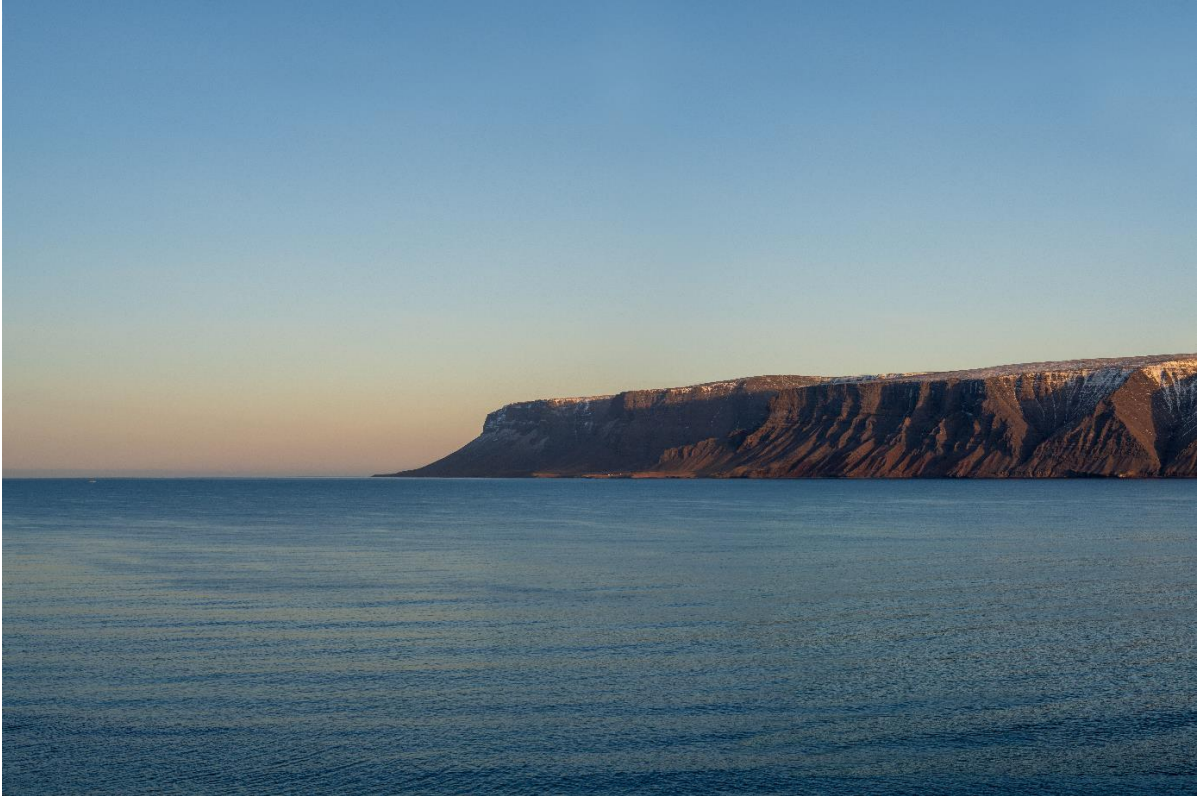
**Mynd 9.38** Fyrir (efri mynd) og eftirmynd (neðri mynd) af eldiskvíum við Kirkjuból við sunnaverðan Arnarfjörð, séð til norðausturs og norðurs í átt til Veturlandafjalls og Skekkja norðan Arnarfjarðar. Myndatökustaður nr. 7 sbr. Mynd 9.35. Eftirmynd miðast við mögulega útfærslu á áformuðu eldi við Kirkjuból með 20 eldiskvíum auk þjónustubáta.

Kvíasamstæðan sem er nær á myndinni er í um 0,7-0,8 km fjarlægð frá myndatökustað, en sú sem er fjær í um 1,2-1,5 km m fjarlægð. Sjónlínur að kvíunum eru opnar, ekkert ber á milli en myndatökustaðurinn er nokkurri hæð yfir sjó. Kvíasamstæðan sem er nær á myndi er í forgrunni sjónsviðs þess sem horfir á, en kvíarnar sem eru fjær eru í miðrými. Aðgreining eldismannvirkjanna frá öðrum þáttum í umhverfinu er mikil enda er hafflöturinn sléttur og allt sem liggur á honum er nokkuð áberandi. Fóðurbátarnir eru mjög áberandi í umhverfinu. Form og áferð sjókvíanna er mjög frábrugðið því sem er í umhverfinu, en liturinn er nokkuð áberandi í þessari birtu, einkum liturinn á fóðurbátum. Myndin er tekin að degi til og því sást ekki áhrif lýsingar eða ljósmerkja á kvíunum en ætla má að þau auki nokkuð á sýnileikann og valdi ásýndarbreytingum á kvöldin og að nóttu til.

Í heildina eru ásýndarbreytingar metnar **miðlungs** til **miklar** á þessum myndatökustað sbr. vægi áhrifa vegna ásýndarbreytinga á myndatökustöðum (Tafla 9.27). Útsýni yfir fjörðinn er mjög gott frá þessum stað og eldiskvíarnar og bátarnir eru áberandi í umhverfinu. Kvíasamstæðan sem næst er snýr nokkuð þvert á sjónsviðið þess sem horfir og sýnist því fyrirferðarmikil og nálæg. Um er að ræða myndatökustað á svæði sem hefur gildi vegna landslags, þ.e. Ketildalir sem eru á C-hluta náttúruinjasrár. Á móti kemur að ekki er um að ræða byggð eða fjölfarnar ferðaleiðir á þessum stað, en gott útsýni er af Ketildalavegi (619) yfir eldissvæðið.

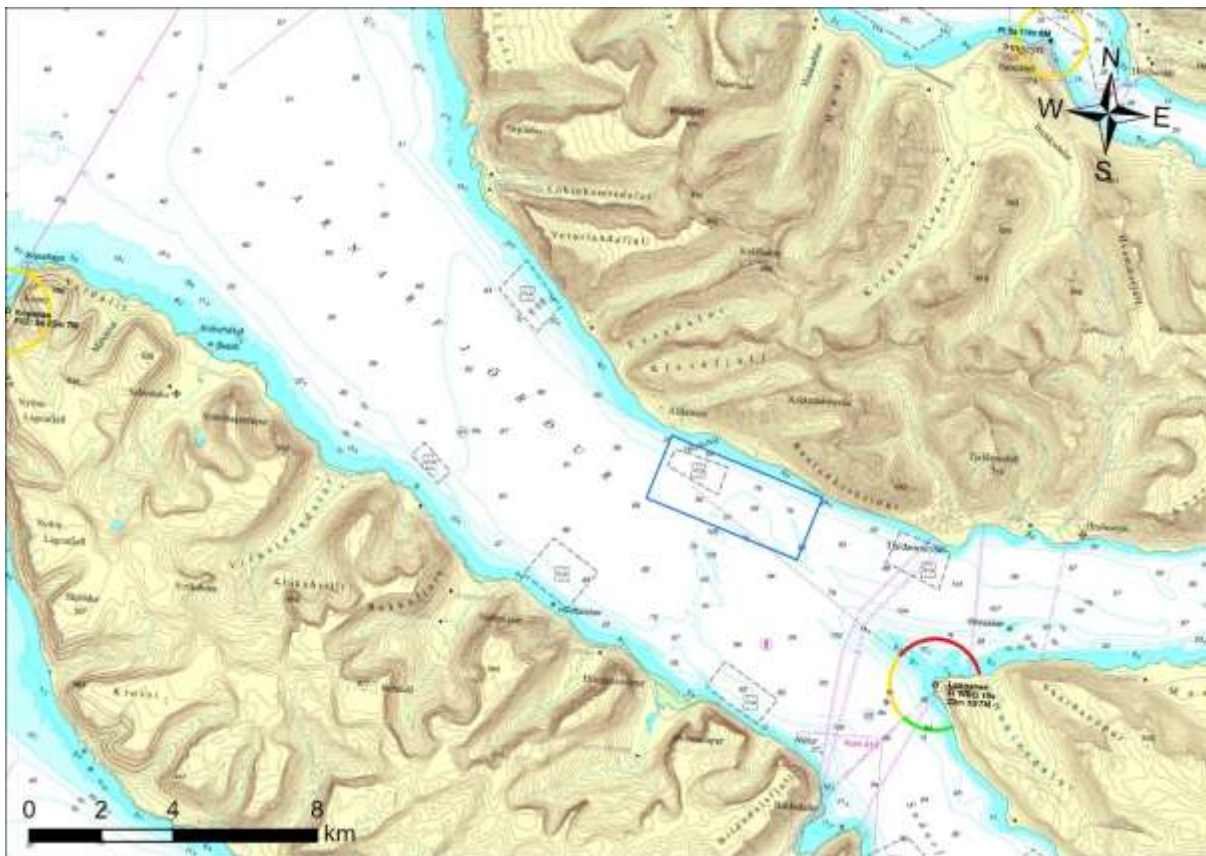
**MYND 1** Staðsetning fiskeldissvæðisins við Hlaðsbót (merkt með bláum lit). Sjókort frá Landhelgisgæslunni.
