ÁSÝND LOFTLÍNU

# MYNDAHEFTI

Ísallína 3 og 4 - Umhverfismatsskýrsla

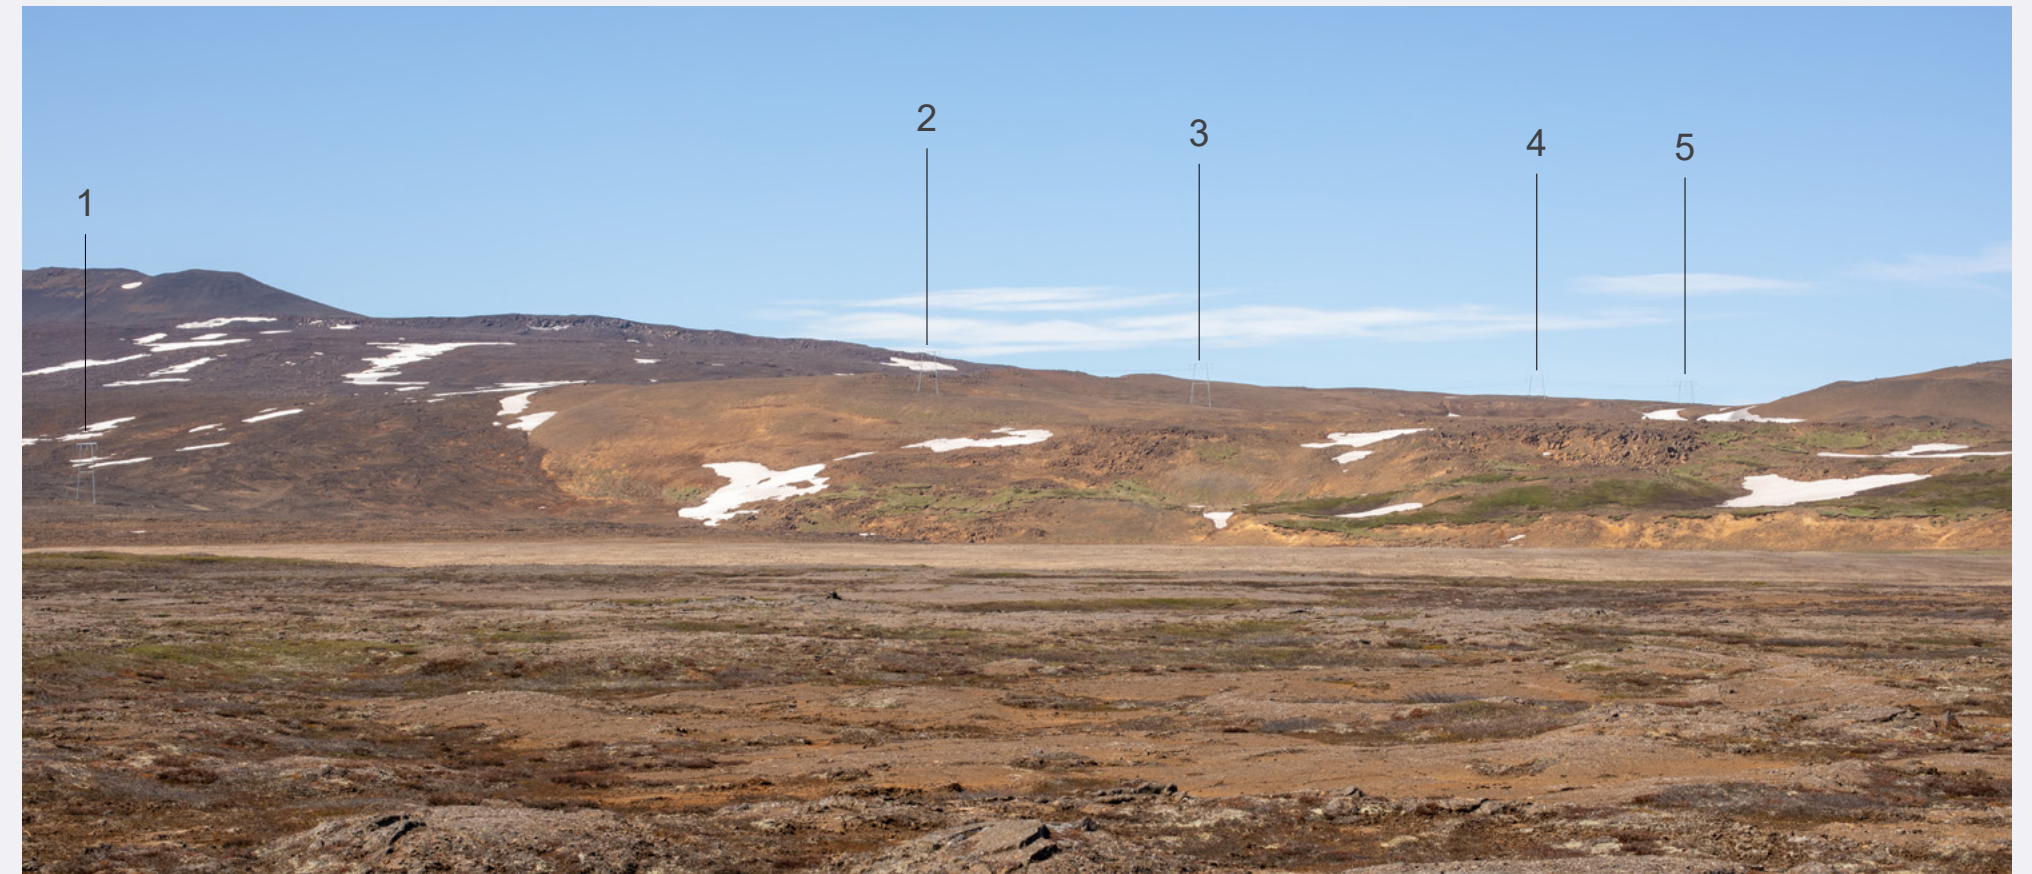
Raunásýnd 17. júní 2020 kl. 12:00 / fjarlægð í mastur 3: 1,9 km

Margir þættir hafa áhrif á ásónd mastra, t.d. fjarlægð, birtuskilyrði og bakgrunnur, þ.e. hvort mastur beri við himinn eða land. Á meðfylgjandi myndum má sjá dæmi um hvernig ásónd mastra breytist með mismunandi bakgrunn og eftir því hvernig sólarljós fellur á möstur á mismunandi tímum dags.

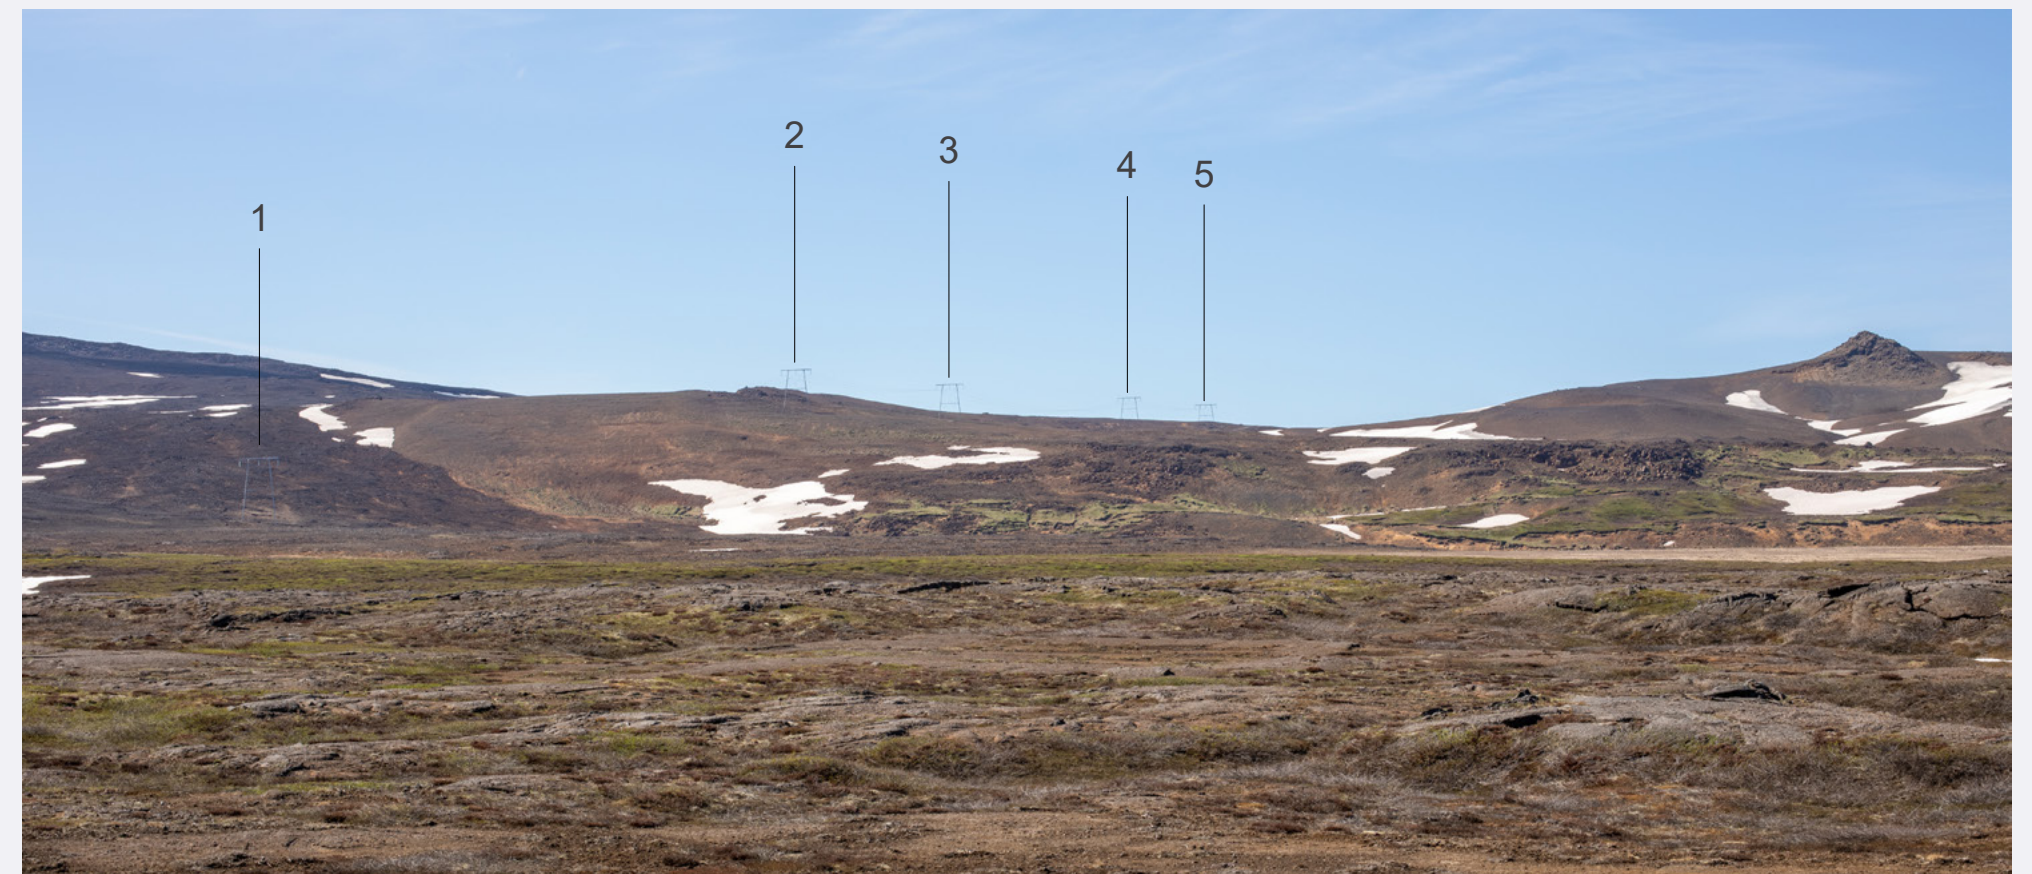
Raunásýnd 17. júní 2020 kl. 15:30 / fjarlægð í mastur 3: 1,9 km

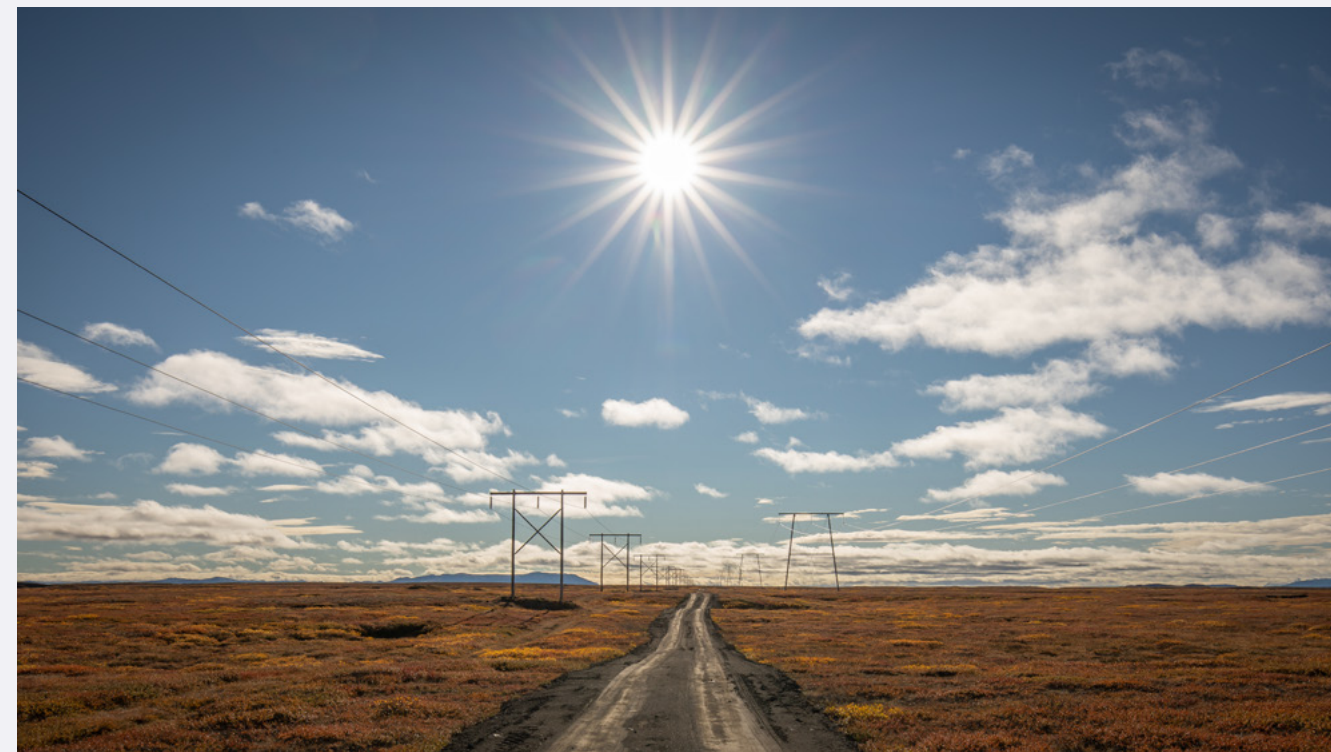
Dæmi 1. Nýleg línuslóð milli Kröflulínu 2 og 3

Útbúa þarf slóðir meðfram línuleiðum. Yfirborðsbreidd línuslóða verður 3,5-4,5 m. Slóðir verða lagaðar að landi eins og hægt er og verða ýmist upphækkaðar, niðurgrafnar eða í skeringum/á fyllingum. Slóðagerð verður haldið í lágmarki, þ.e. ekki umfram þarfir. Línuslóðir sem sýndar eru á ásýndarmyndum í þessu myndahefti sýna ekki endanlega legu slóða. Línuslóðir eru sýndar á myndum þar sem líklegast er að þær séu greinilegar. Unnið verður að endanlegri útfærslu slóða og akstursleiða í samráði við landeigendur og fulltrúa Umhverfisstofnunar. Myndirnar hér til hliðar sýna mismunandi útfærslur línuslóða.

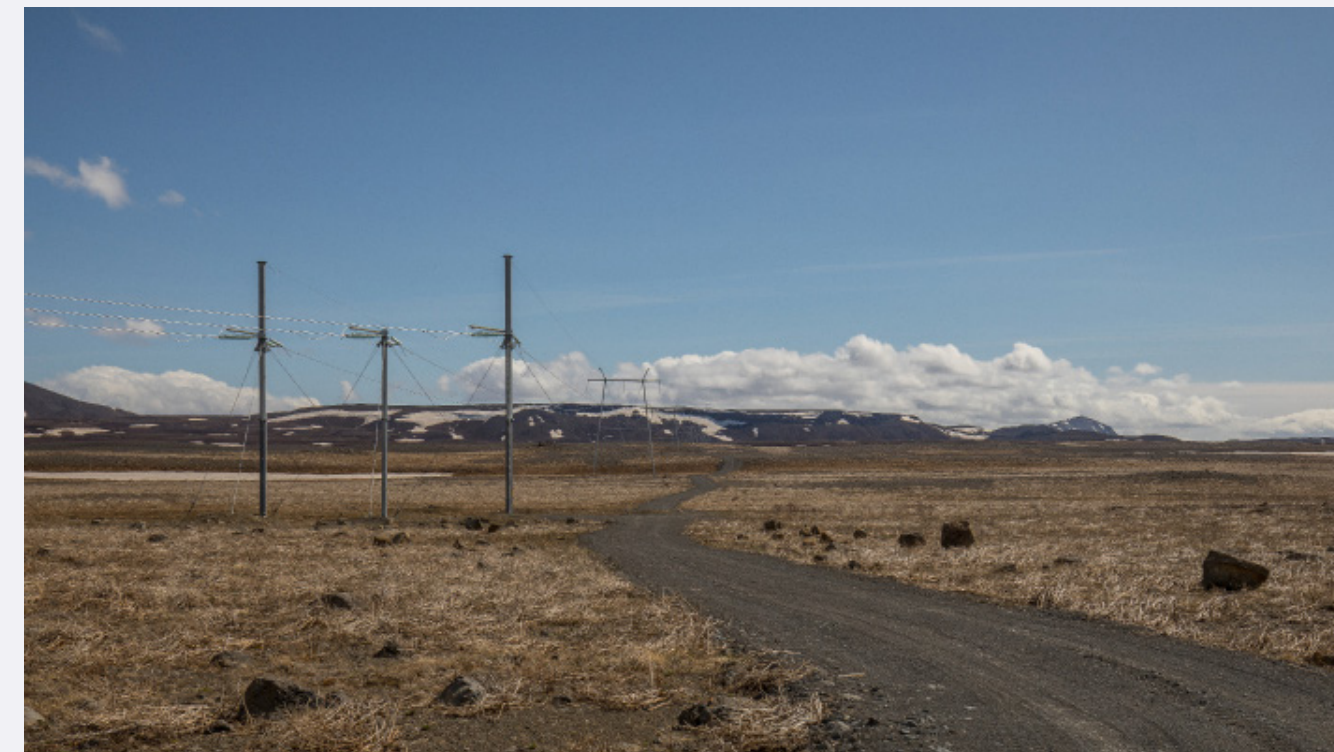
Dæmi 2. Línuslóð á Hólasandi við Kröflulínu 4

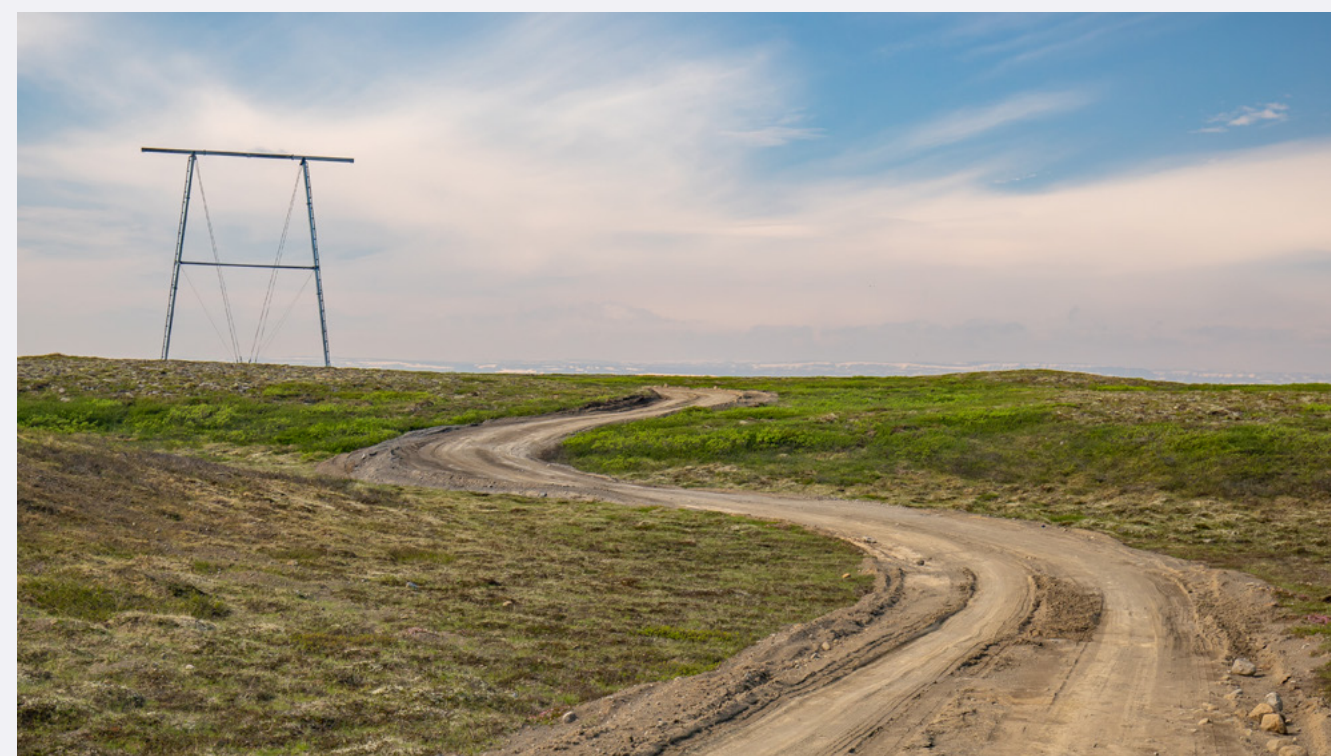
Dæmi 3. Nýleg línuslóð meðfram Hólasandslínu 3

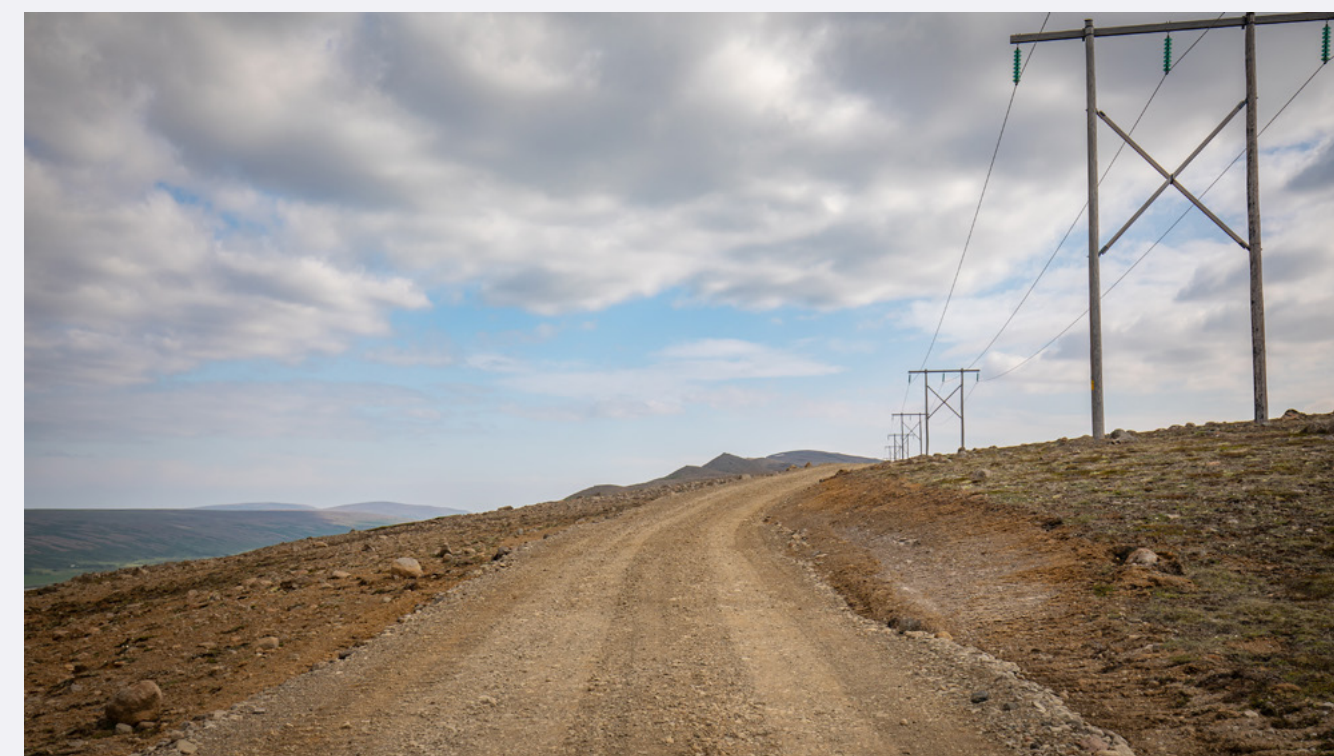
Dæmi 4. Nýleg línuslóð vegna Hólasandslínu 3

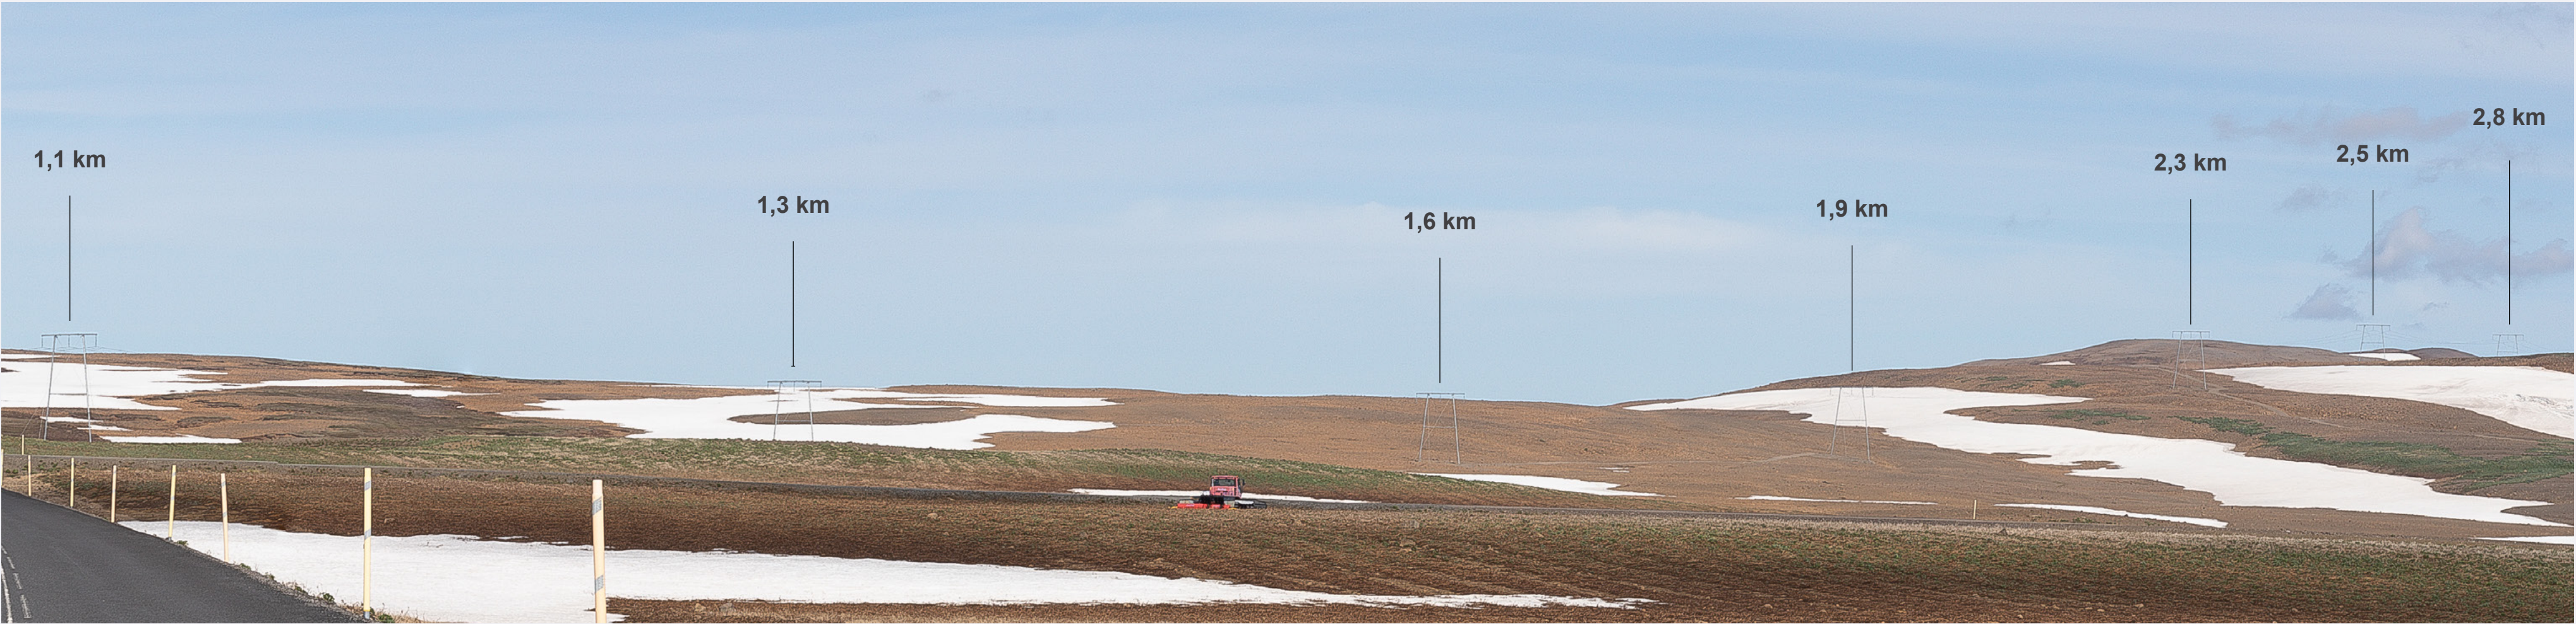
# VALKOSTUR A

# SÝNILEIKI

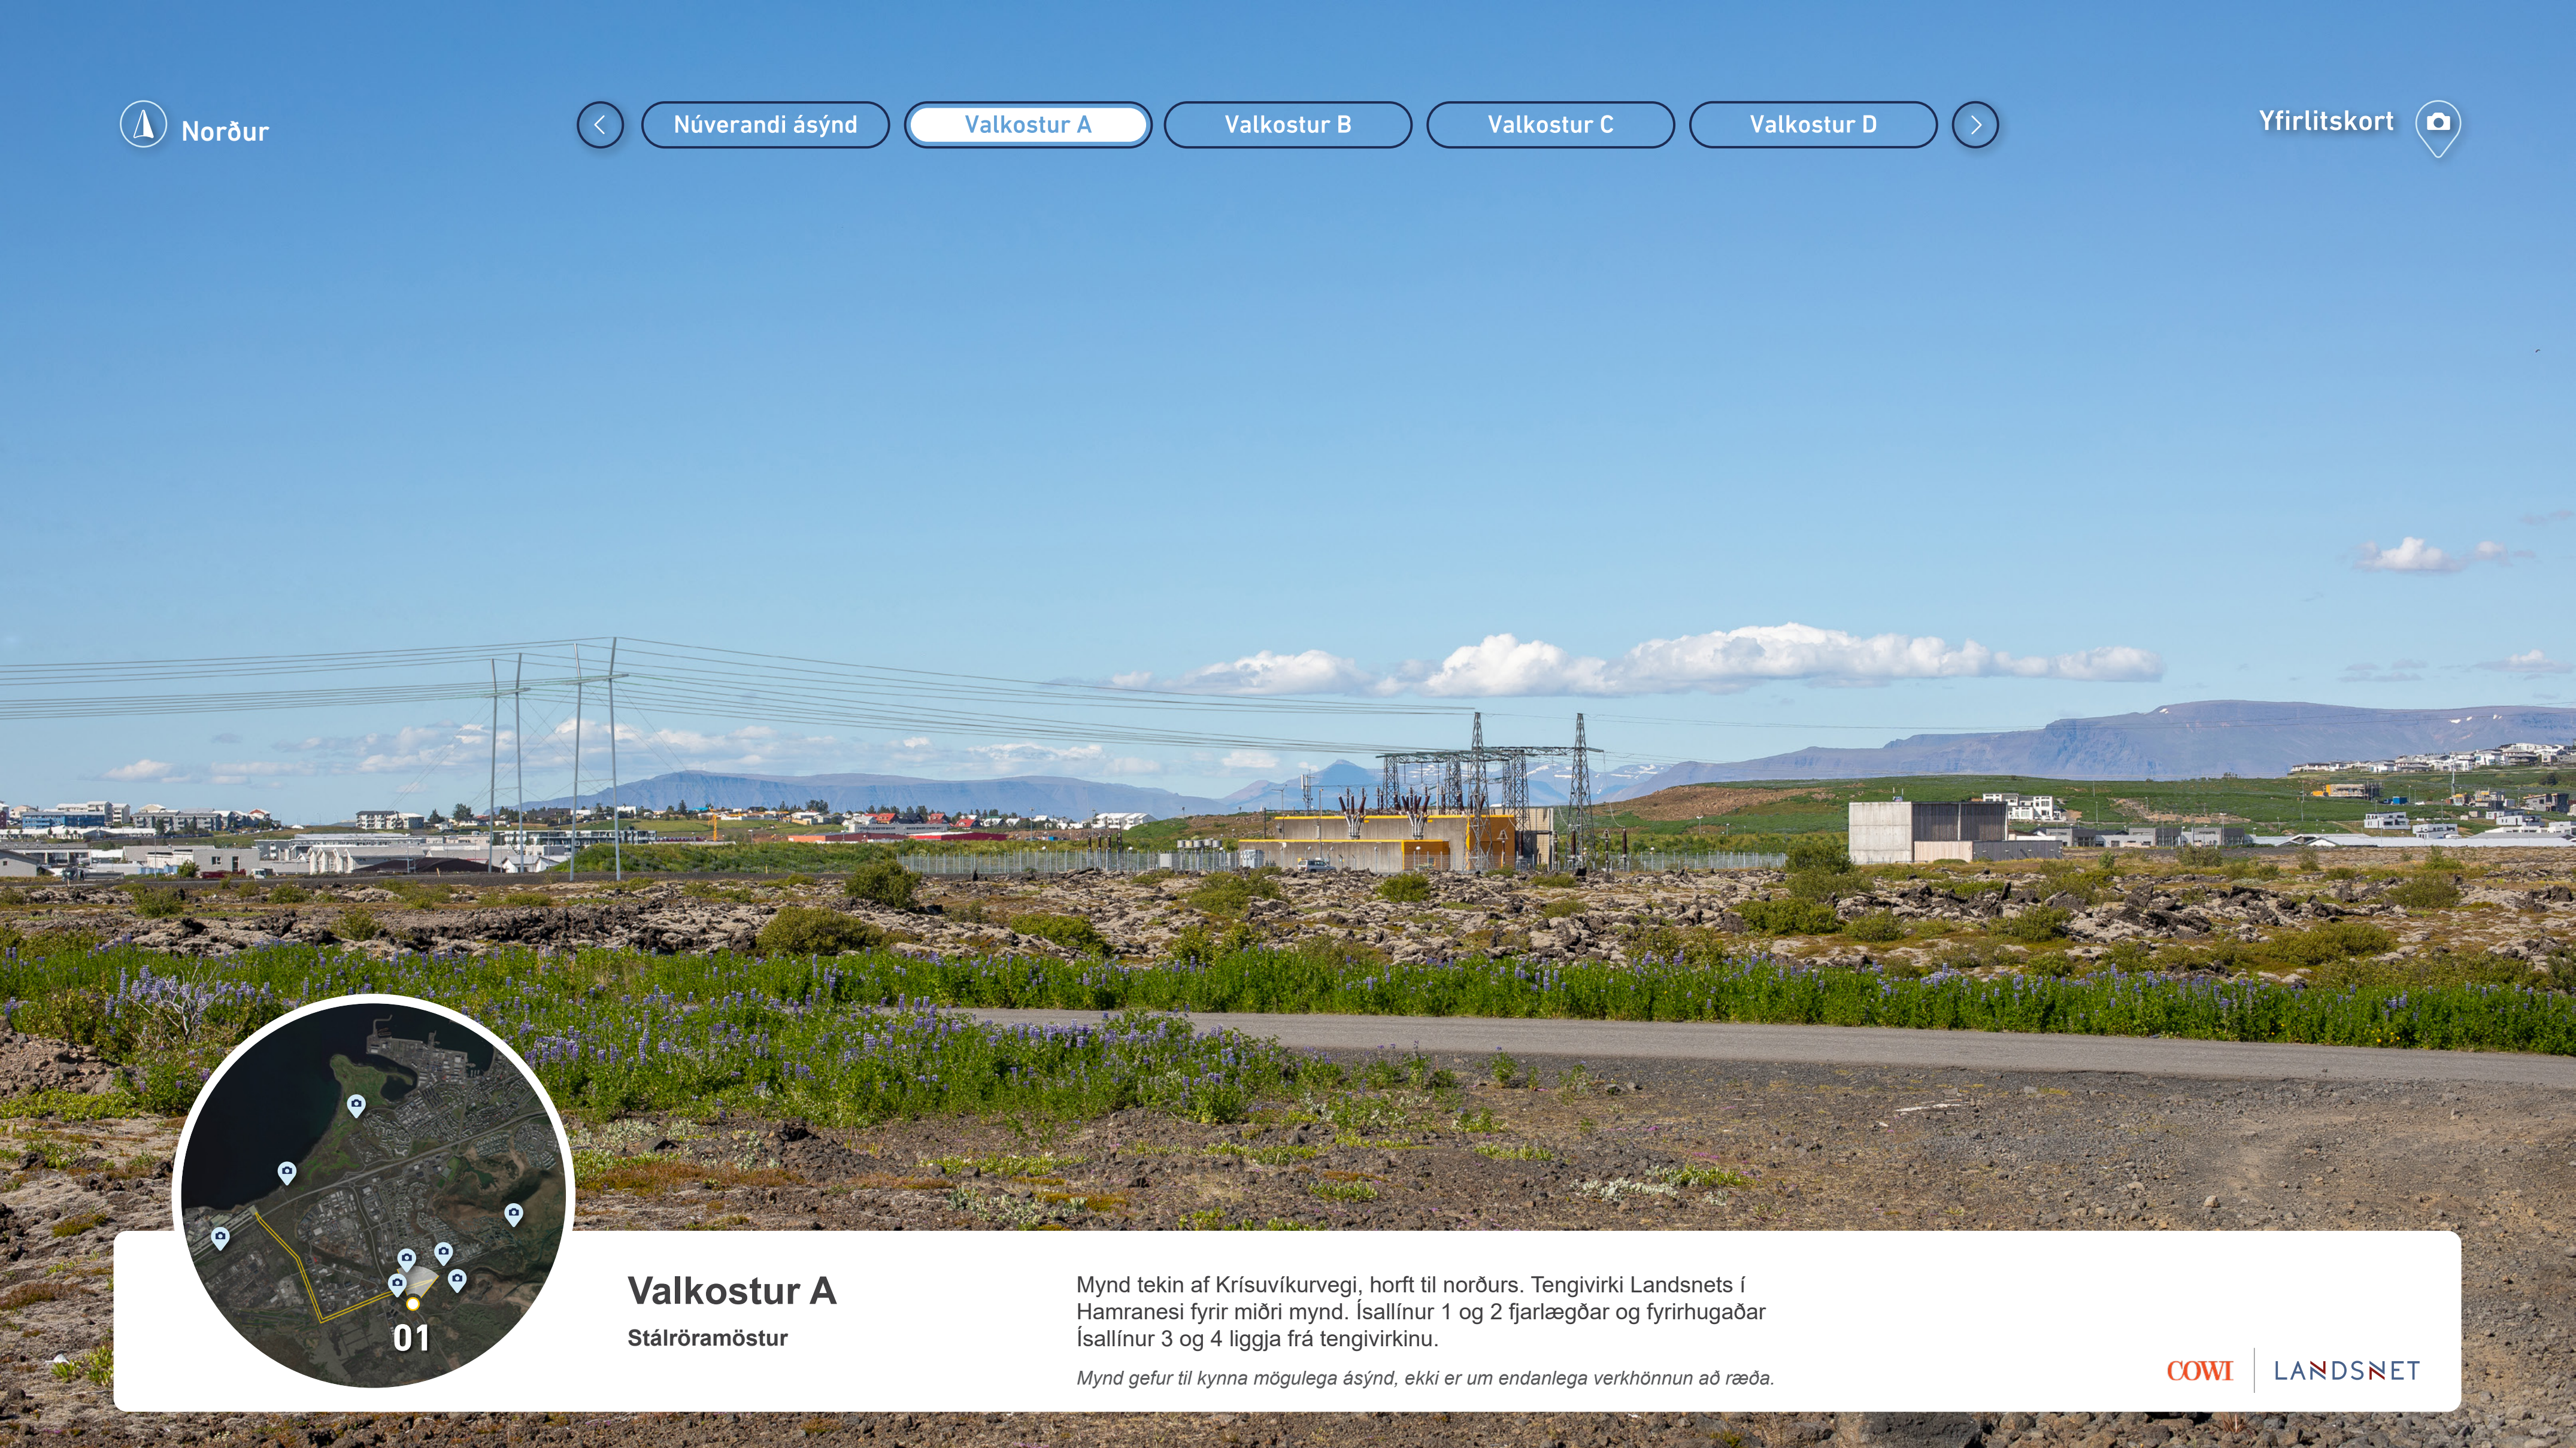
Stálröramöstur

Mynd tekin af Krísuvíkurvegi, horft til norðurs. Tengivirki Landsnets í Hamranesi fyrir miðri mynd. Ísallínur 1 og 2 fjarlægðar og fyrirhugaðar Ísallínur 3 og 4 liggja frá tengivirkinu.

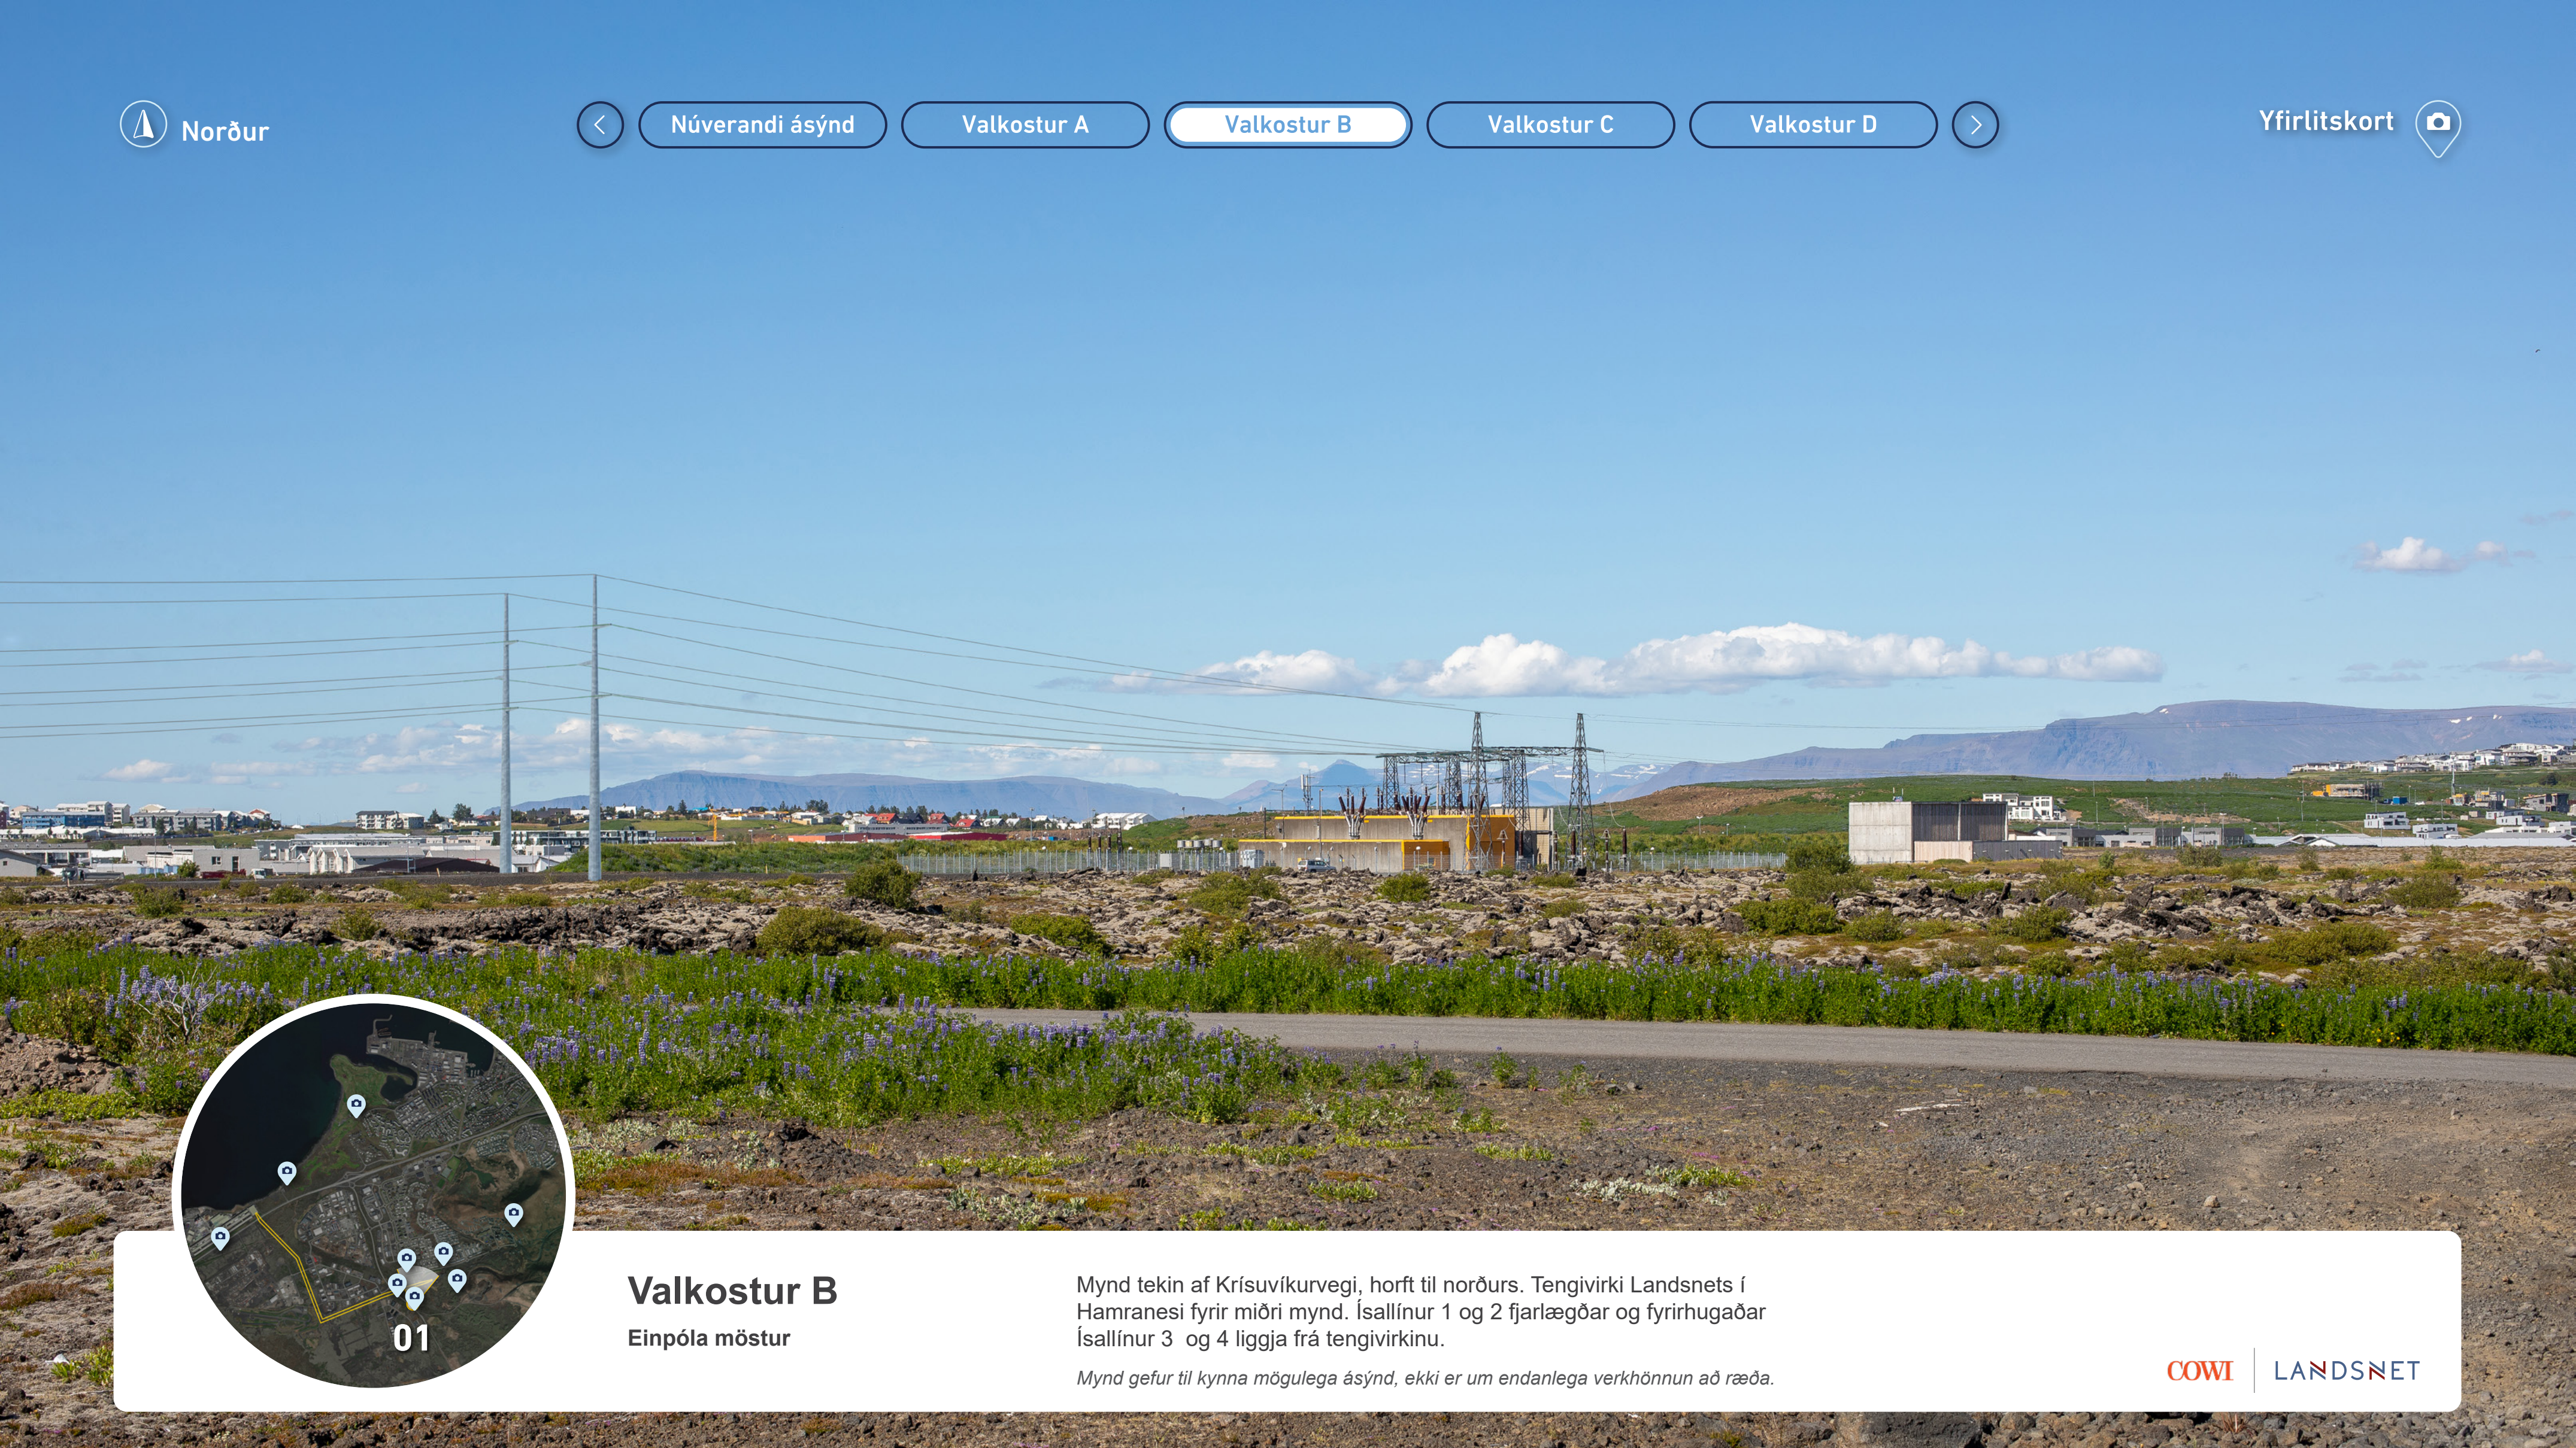
Einpóla möstur

Mynd tekin af Krísuvíkurvegi, horft til norðurs. Tengivirki Landsnets í Hamranesi fyrir miðri mynd. Ísallínur 1 og 2 fjarlægðar og fyrirhugaðar Ísallínur 3 og 4 liggja frá tengivirkinu.

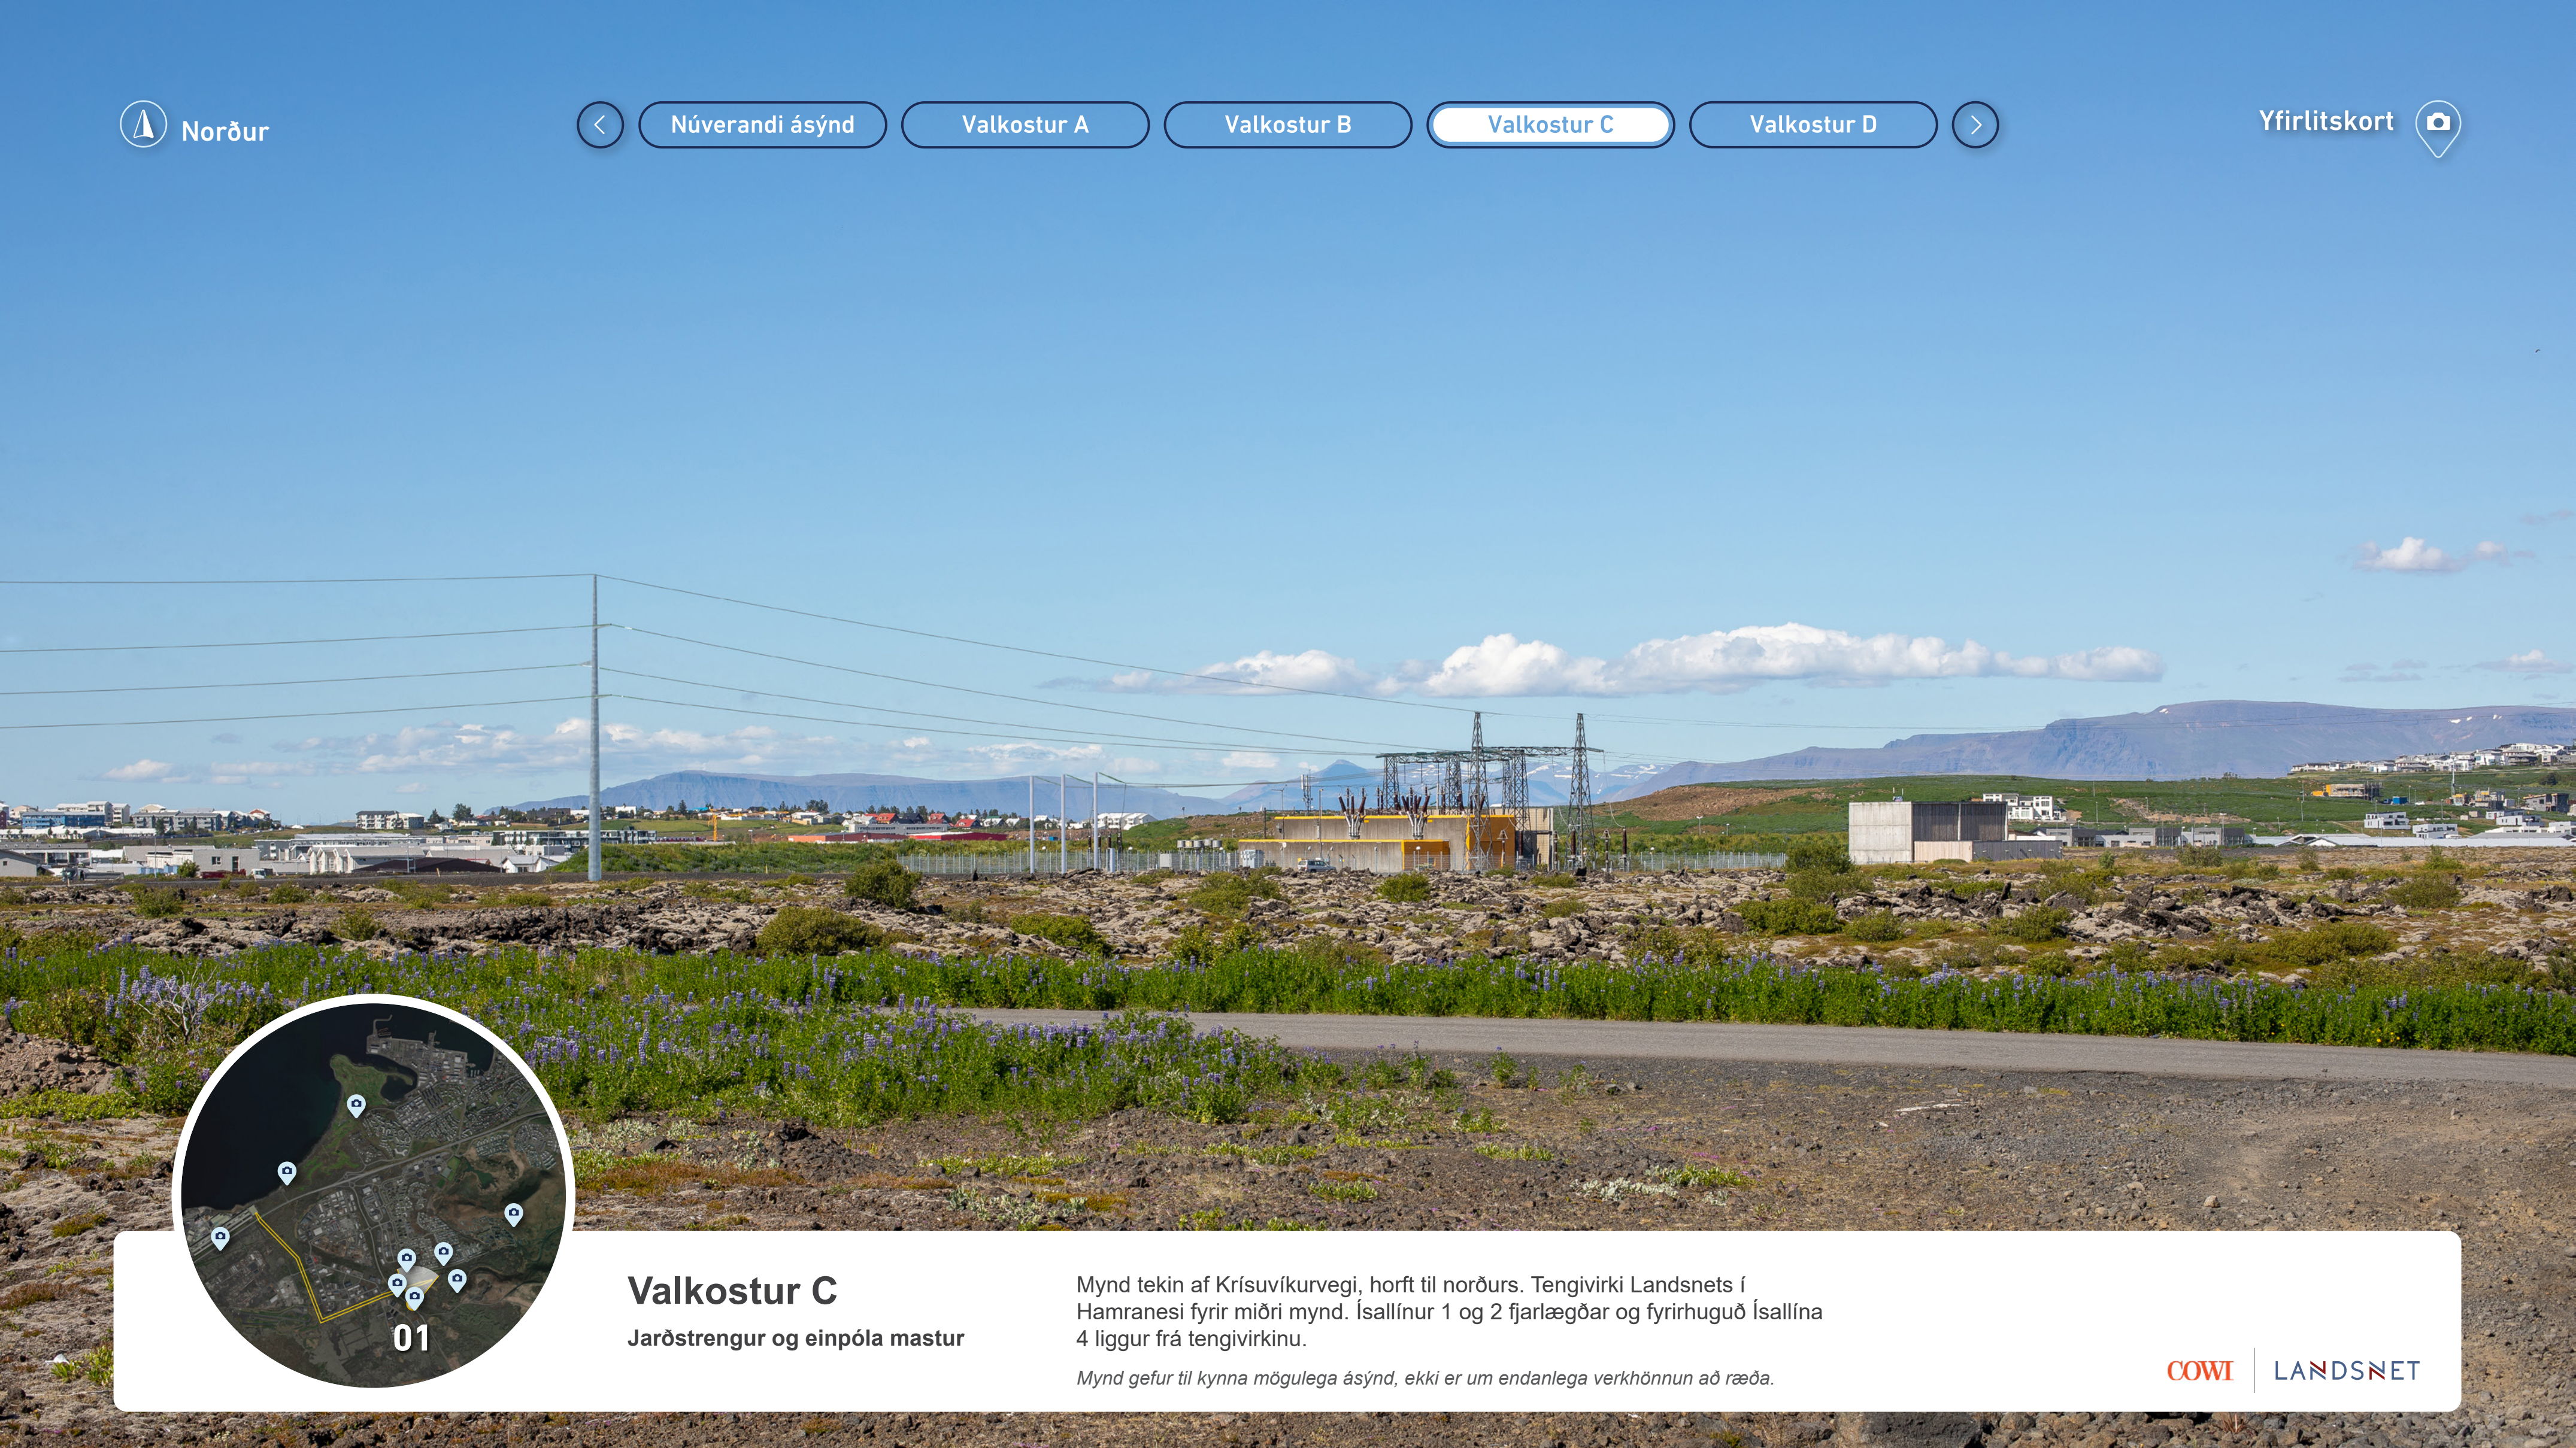
Jarðstrengur og einpóla mastur

Mynd tekin af Krísuvíkurvegi, horft til norðurs. Tengivirki Landsnets í Hamranesi fyrir miðri mynd. Ísallínur 1 og 2 fjarlægðar og fyrirhuguð Ísallína 4 liggur frá tengivirkinu.
