ÁSÝND LOFTLÍNU

# MYNDAHEFTI

Ísallína 3 og 4 - Umhverfismatsskýrsla

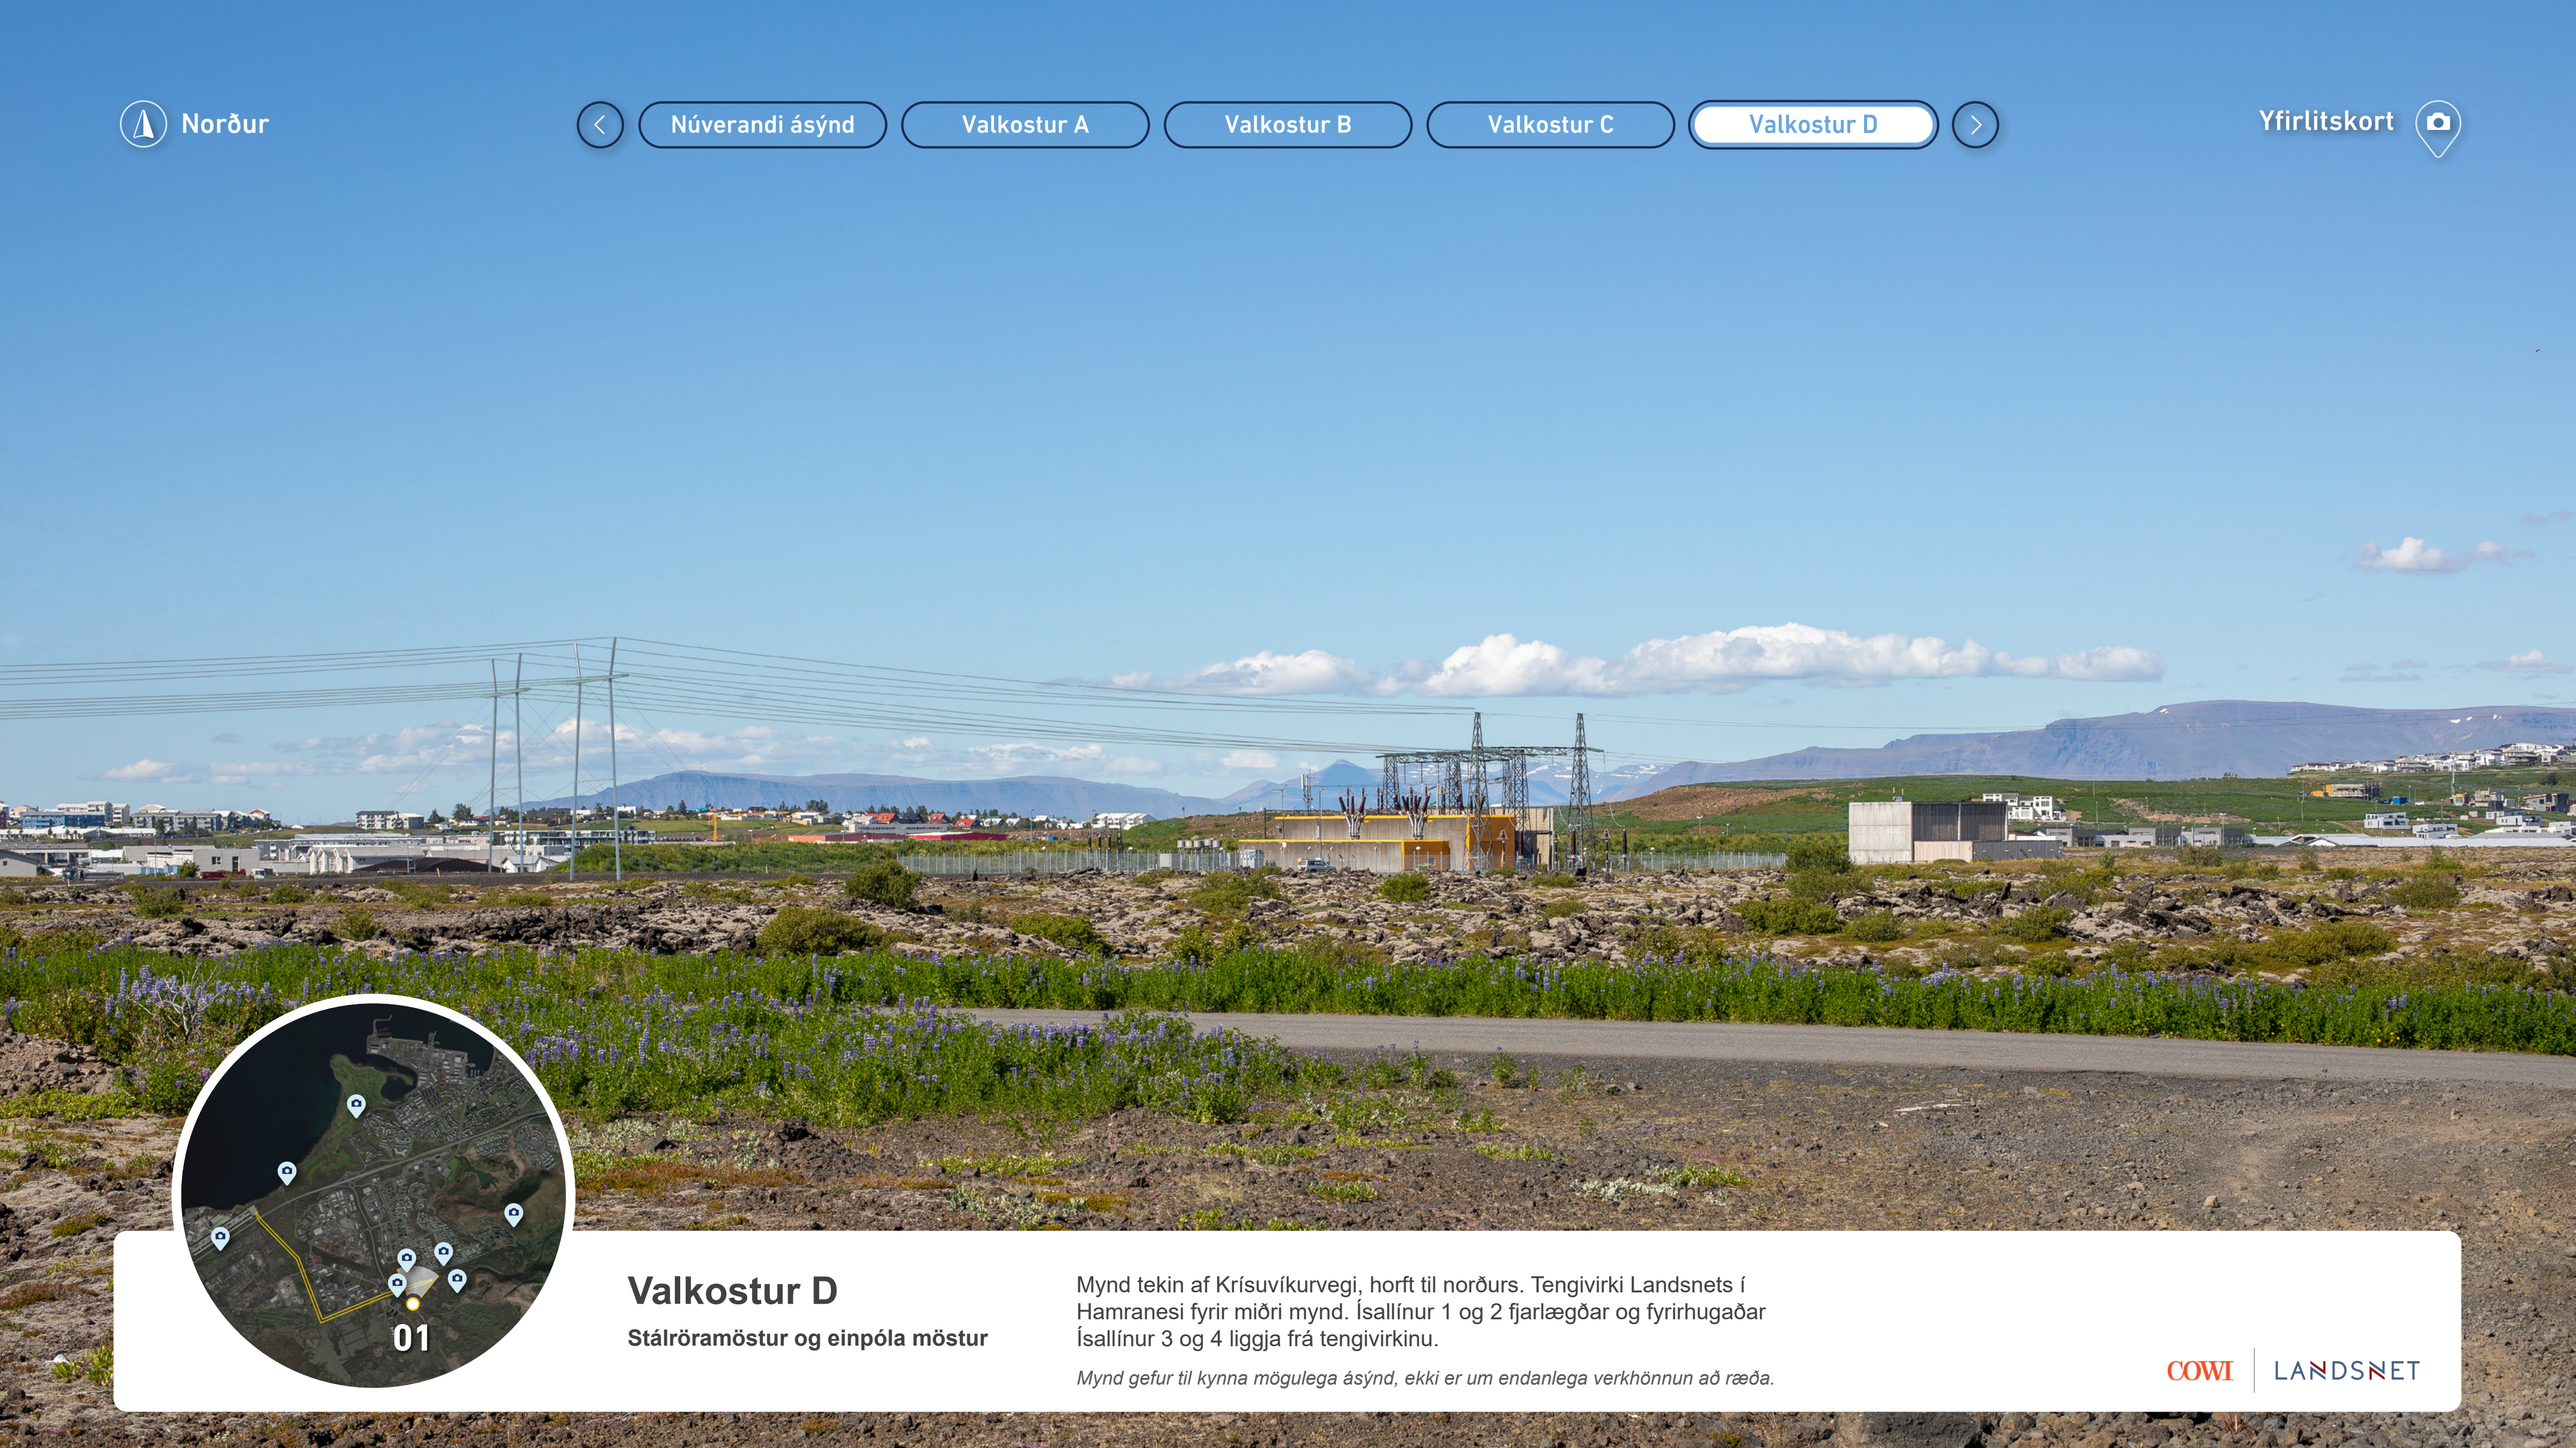
**Valkostur D**  
Stálröramöstur og einpóla möstur

Mynd tekin af Krísuvíkurvegi, horft til norðurs. Tengivirki Landsnets í Hamranesi fyrir miðri mynd. Ísallínur 1 og 2 fjarlægðar og fyrirhugaðar Ísallínur 3 og 4 liggja frá tengivirkinu.
