Fornleifaskráning í landi Steina í Rangárþingi
eystra vegna deiliskipulags
Skýrsla II

© Svavar Níelsson og Bjarni F. Einarsson
Unnið fyrir landeigendur Steina
Maí 2025

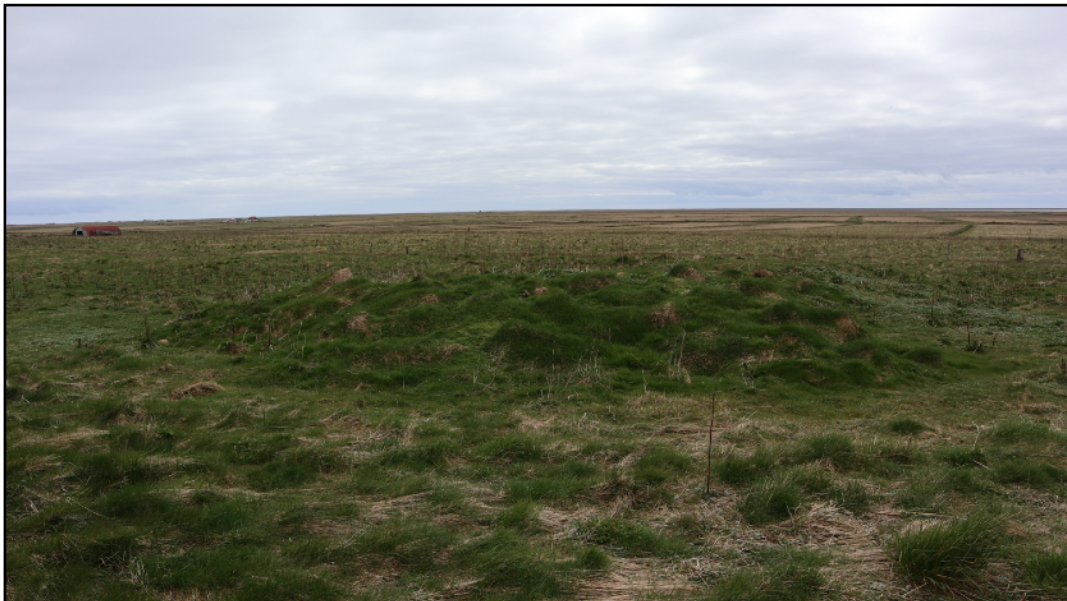
Forsíðumyndin sýnir bæjarhól í túni Steina. (Fornleifar nr. 54:1. Horft mót S. Ljósm.
SN 2025).

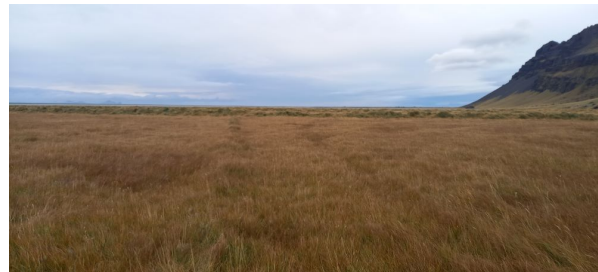
Garður.

Úr torfi, um 1 m breiður og 0,2 - 0,3 m hár.
Þráðbeinn.

Ef ekki er hægt að tryggja öryggi fornleifanna þarf að leita leyfis Minjastofnunar Íslands til að raska þeim og sæta þeim skilmálum sem stofnunin kann að setja.

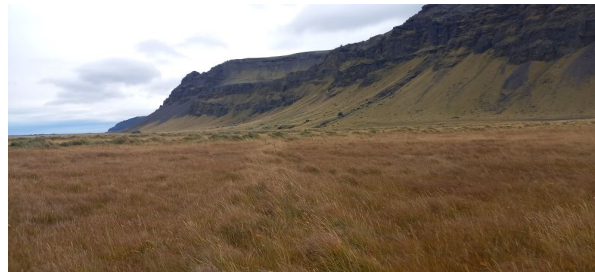
Garður.

Úr torfi, um 1 - 1,3 m breiður og 0,2 - 0,3 m hár.
Þráðbeinn.

Ef ekki er hægt að tryggja öryggi fornleifanna þarf að leita leyfis Minjastofnunar Íslands til að raska þeim og sæta þeim skilmálum sem stofnunin kann að setja.

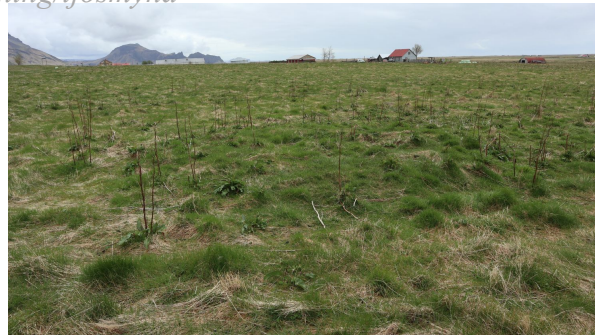
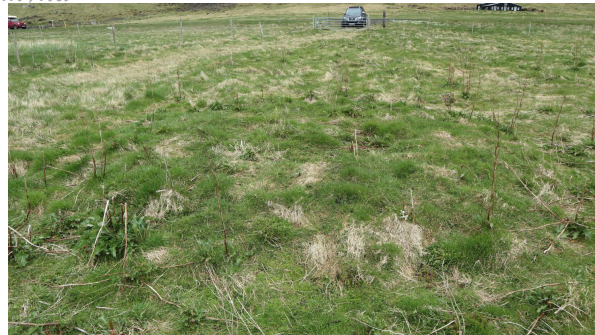
Tóft

Hringlaga tóft sem er nokkuð illgreinanleg. Hlutverk hennar er óþekkt. Tóftin er um 5 m að breidd en innra mál hennar er um 2-3 m. Enginn sjáanlegur inngangur er á rústinni.

Ef ekki er hægt að tryggja öryggi fornleifanna þarf að leita leyfis Minjastofnunar Íslands til að raska þeim og sæta þeim skilmálum sem stofnunin kann að setja.

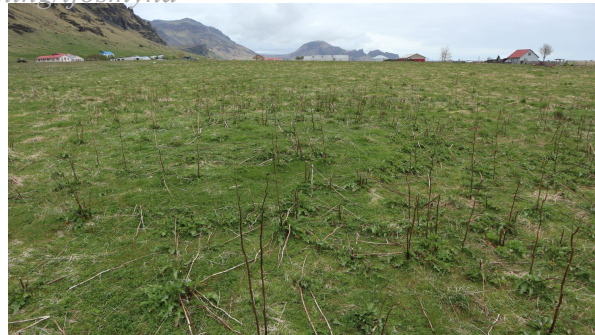
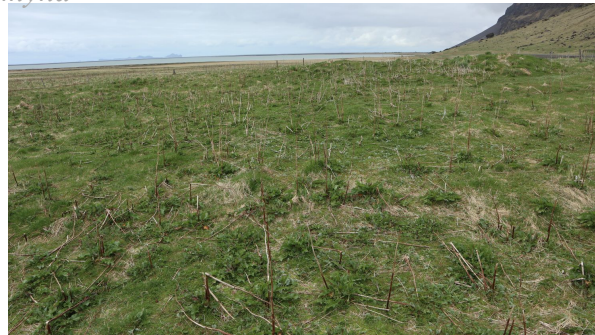
Tóft

Hringlaga tóft sem er nokkuð illgreinanleg. Hugsanlega er þetta náttúrumyndun. Erfitt er að meta stærð og umfang tóftarinnar.

Ef ekki er hægt að tryggja öryggi fornleifanna þarf að leita leyfis Minjastofnunar Íslands til að raska þeim og sæta þeim skilmálum sem stofnunin kann að setja.

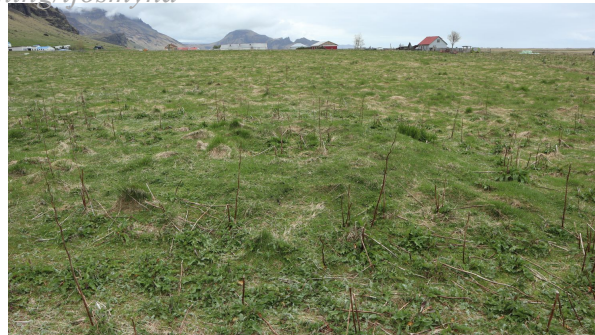
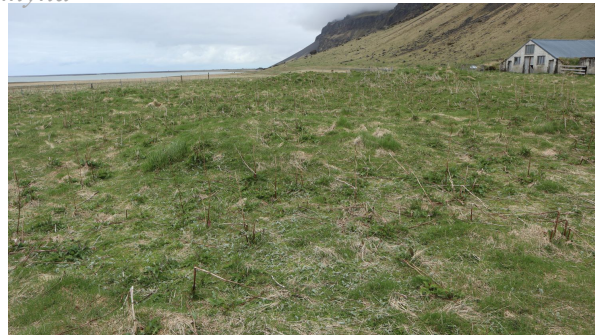
Tóft

Hringlaga tóft en enginn sjáanlegur inngangur er á henni. Tóftin er um 5 m að breidd en innra mál hennar er um 2-2.5 m. Hlutverk tóftarinnar er óþekkt.

Ef ekki er hægt að tryggja öryggi fornleifanna þarf að leita leyfis Minjastofnunar Íslands til að raska þeim og sæta þeim skilmálum sem stofnunin kann að setja.

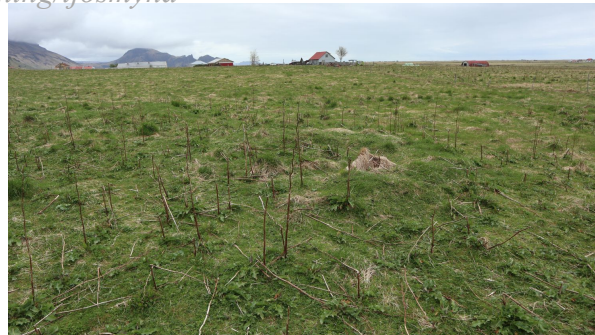
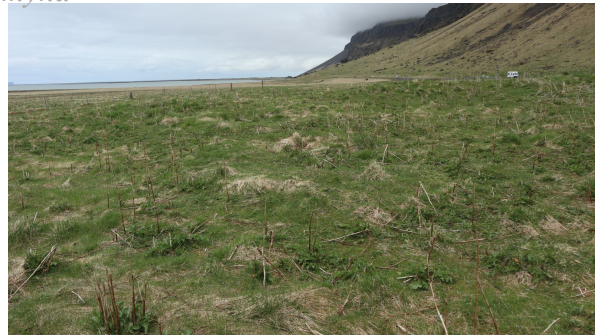
Tóft

Skeifulaga tóft með op mót norðri. Tóftin er um 5 m að breidd en innra mál hennar er um 2.5 m. Hlutverk tóftarinnar er óþekkt.

Ef ekki er hægt að tryggja öryggi fornleifanna þarf að leita leyfis Minjastofnunar Íslands til að raska þeim og sæta þeim skilmálum sem stofnunin kann að setja.

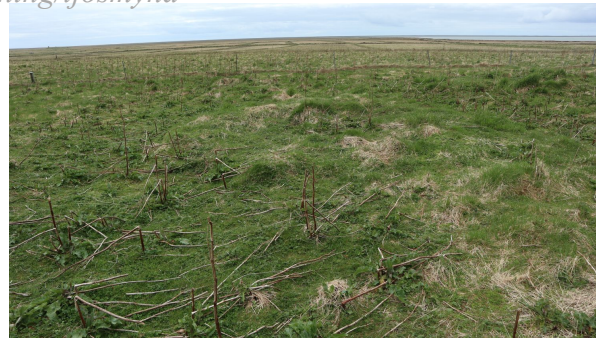
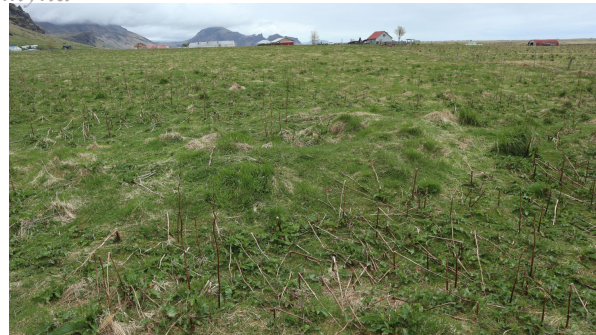
Tóft

Hringlaga tóft en enginn sjáanlegur inngangur er á henni. Tóftin er um 6 m að breidd en innra mál hennar er líklega um 2-2.5 m. Veggir tóftarinnar er hærri á suðurhlið hennar. Hlutverk tóftarinnar er óþekkt.

Ef ekki er hægt að tryggja öryggi fornleifanna þarf að leita leyfis Minjastofnunar Íslands til að raska þeim og sæta þeim skilmálum sem stofnunin kann að setja.

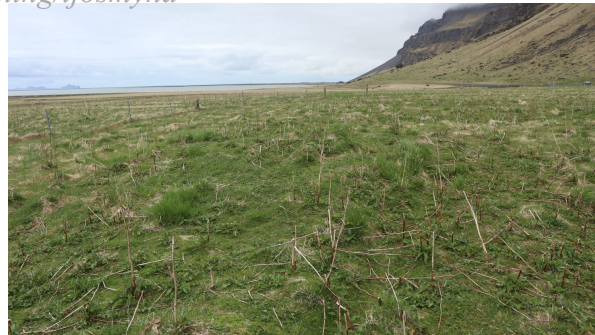
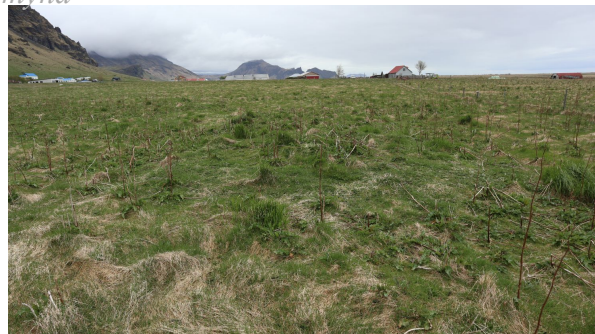
Tóft

Hringlaga tóft sem er nokkuð illgreinanleg. Tóftin er um 5-6 m að breidd en innra mál hennar er um 2.5 m. Hlutverk tóftarinnar er óþekkt.

Ef ekki er hægt að tryggja öryggi fornleifanna þarf að leita leyfis Minjastofnunar Íslands til að raska þeim og sæta þeim skilmálum sem stofnunin kann að setja.

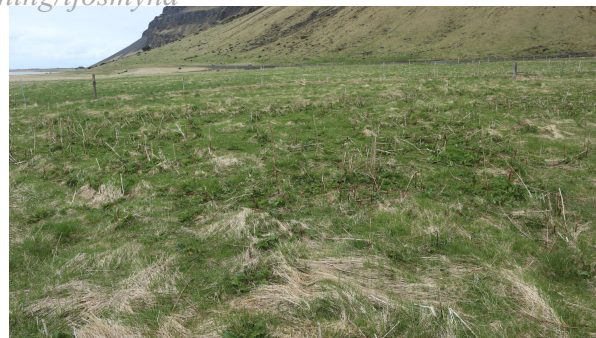
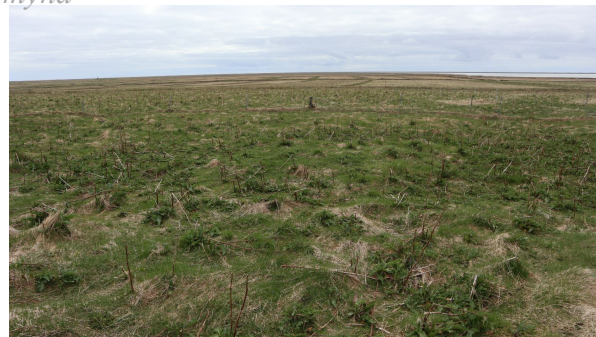
Tóft

Illgreinanleg hringlaga tóft sem kann hugsanlega að vera náttúrumyndun. Tóftin er um 7 m að breidd en ekki var hægt að greina innra mál hennar. Hlutverk tóftarinnar er óþekkt.

Ef ekki er hægt að tryggja öryggi fornleifanna þarf að leita leyfis Minjastofnunar Íslands til að raska þeim og sæta þeim skilmálum sem stofnunin kann að setja.

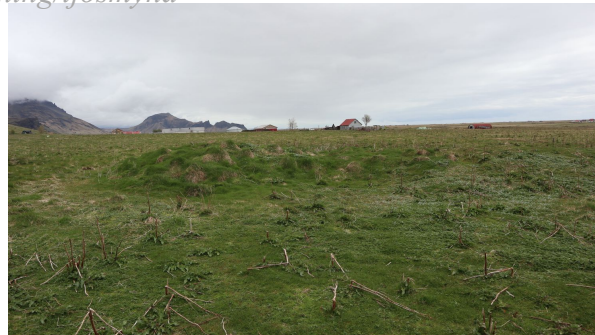
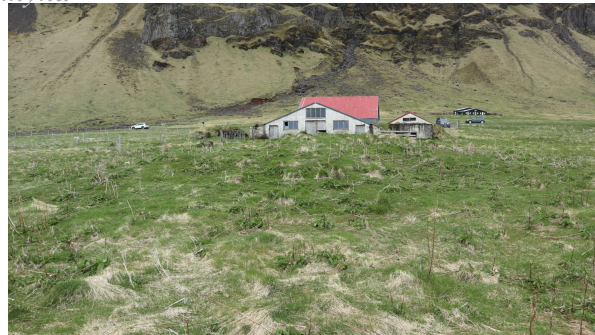
Bæjarhóll

Nokkuð ólögulaga hóll sem er líklega tóft. Erfitt er að átta sig á rýmum í hólnum en hugsanlega eru þau þrjú til fimm. Grunnvatnsstaðan er nokkuð há í hólnum en vatn sést á yfirborði hans. Hóllinn er um 20.5 m að lengd en breidd hans er um 12-13 m. Hugsanlega er hér um að ræða bæ sem minnst er á í örnefnaskrá svæðisins og nefnist í Götu. Sá bær var byggður af Jóni Þórarinssyni bónda.

Ef ekki er hægt að tryggja öryggi fornleifanna þarf að leita leyfis Minjastofnunar Íslands til að raska þeim og sæta þeim skilmálum sem stofnunin kann að setja.

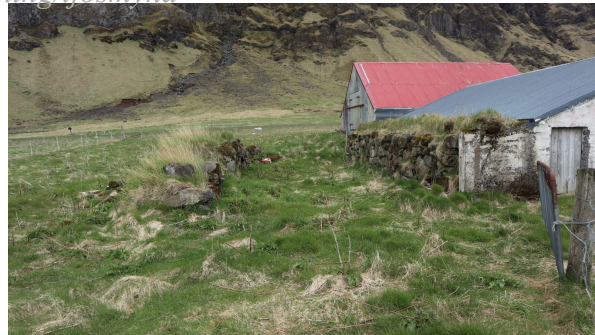
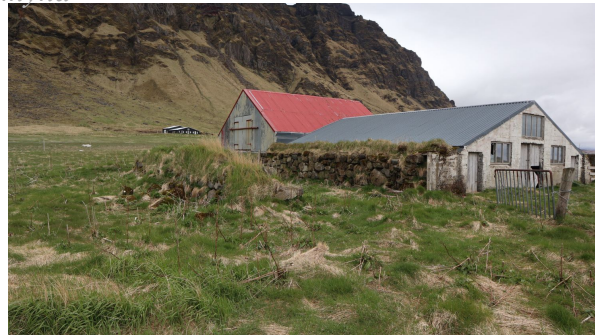
Beitarhús

Leifar af beitarhúsi. Eftir eru tveir uppstandandi veggir sem hlaðnir eru með grjóti en torf sést ofan á steinhleðslunum. Bæði í og við veggina sem eftir eru af beitarhúsinu sést í við, járn og steinsteypu. Vestari hleðsla beitarhúsins stendur ein og sér en austari hleðslan stendur alveg upp við fjárhús sem er steinsteypt. Á loftmyndum frá árinu 2008 sést að ennþá er þak á beitarhúsinu en á loftmynd frá árinu 2014 sést að búið er að fjarlægja þakið.

Ef ekki er hægt að tryggja öryggi fornleifanna þarf að leita leyfis Minjastofnunar Íslands til að raska þeim og sæta þeim skilmálum sem stofnunin kann að setja.

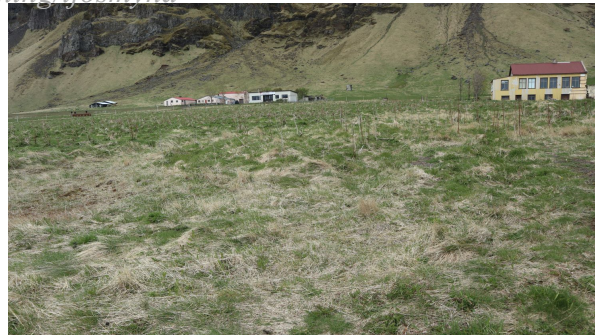
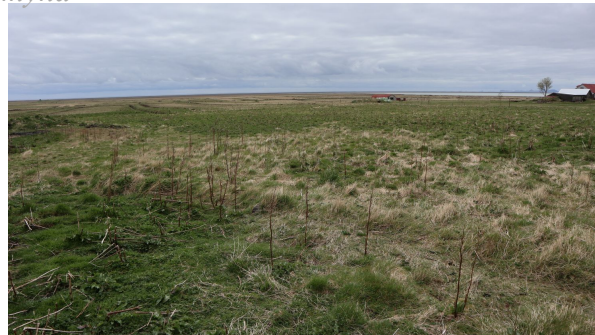
Tóft

Hringlaga tóft sem er staðsett á túni. Tóftin er illgreinanleg og er hlutverk hennar óþekkt. Tóftin er mest um 15 m að breidd.

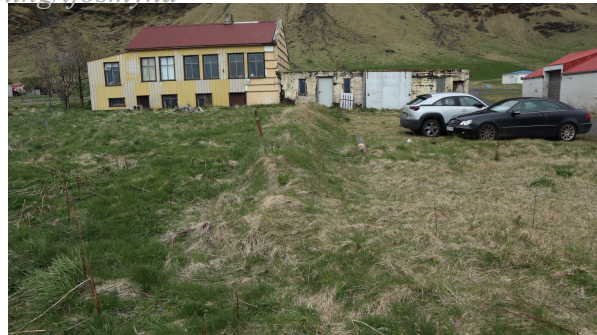
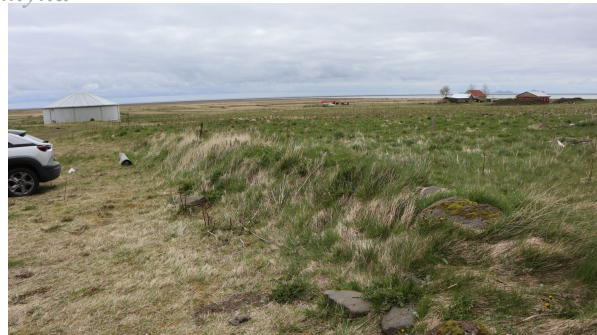
Garðlag sem liggur upp að íbúðarhúsi Steinar I. Garðlagið er um 1-1.5 m að þykkt en hæð þess er mest um 0.8 m. Líklega er garðlagi fremur ungt.
