# Elvia AS – Dal transformatorstasjon

## Detaljplan

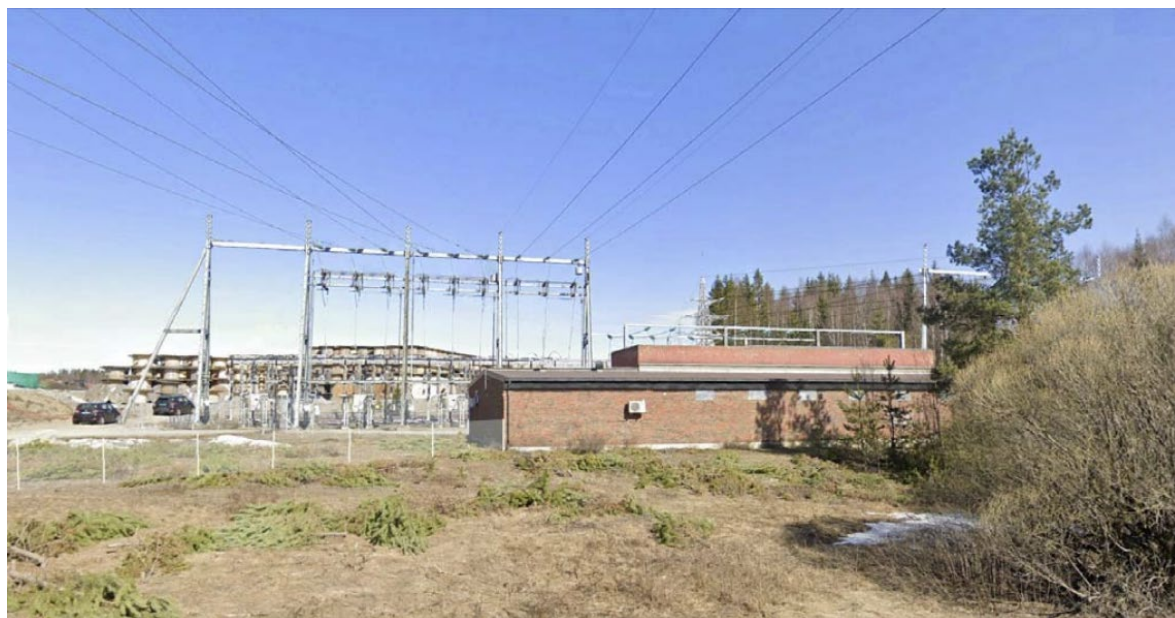
Figur 5-1: Visualisering av Dal transformatorstasjonen etter/før utvidelse (Google streetview).

For å innlemme det nye 66 kV kontrollanlegget, vil stasjonsbygningen kreve en tilbygging på omtrent 60 kvadratmeter. Samtidig skal korridoren for rettigheter og vegetasjonsklarering tilknyttet den eksisterende 66 kV dobbelt kretsledningen Dal – Minne 1&2 justeres til å strekke seg lenger østover. Dette endringsbehovet er et resultat av at kraftledningen planlegges omdisponert i 66 kV koblingsanlegget ved Dal. Til tross for omlokalisering, vil mengden land som blir berørt av servitutter forbli uendret fordi selve ledningen forblir som den er, selv etter flyttingen.

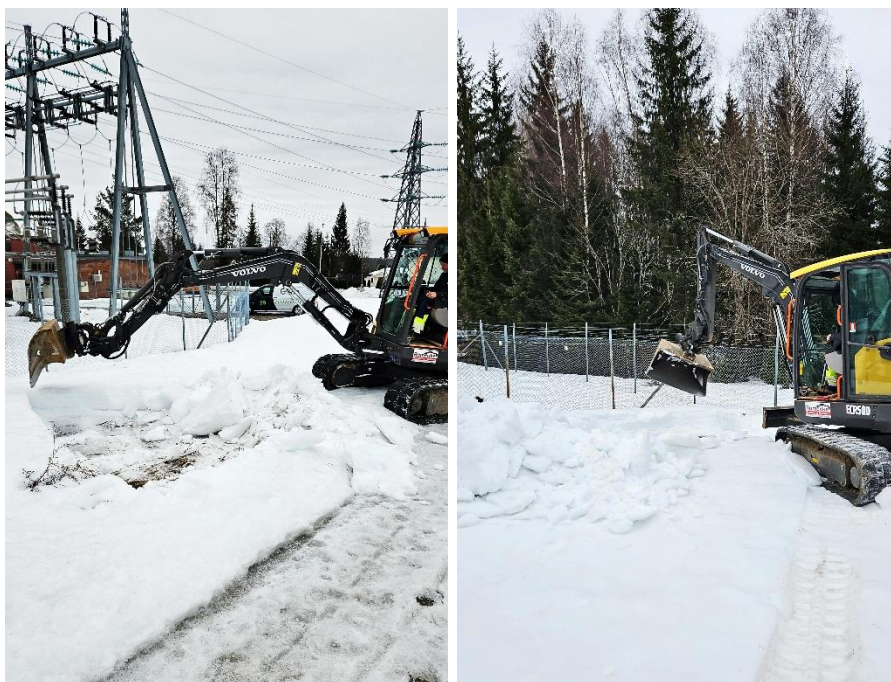
Figur 4. Bildene viser deler av tiltaksområdet hvor det er planlagt gravetiltak i forbindelse med utvidelse av Dal transformatorstasjon i Eidsvoll kommune. Foto: Rambøll, 2024.

Tiltaksområdet var ved gjennomføringstidspunkt for undersøkelsen dekket av snø. Toppdekket består hovedsakelig av grus, mens det i områdene sør for trafobygningen er et toppdekke av organisk rik jord med vegetasjon. De prøvetatte massene består hovedsakelig av stein, grus og sand (se eksempler i figur 5). Det ble registrert nedgravd armeringsjern i prøvepunkt D1. Fullstendig profilbeskrivelse med observasjoner, koordinater og bilder finnes i vedlegg 1.

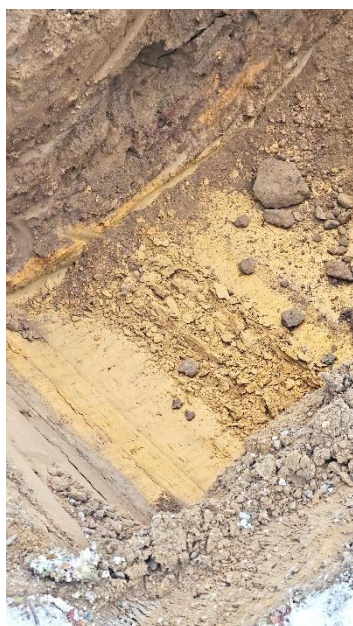
Prøvepunkt: D1

Figur 5. Utvalgte bilder fra sjaktene ved tiltaksområdet for Dal transformatorstasjon i Eidsvoll kommune. Foto: Rambøll, 2024.

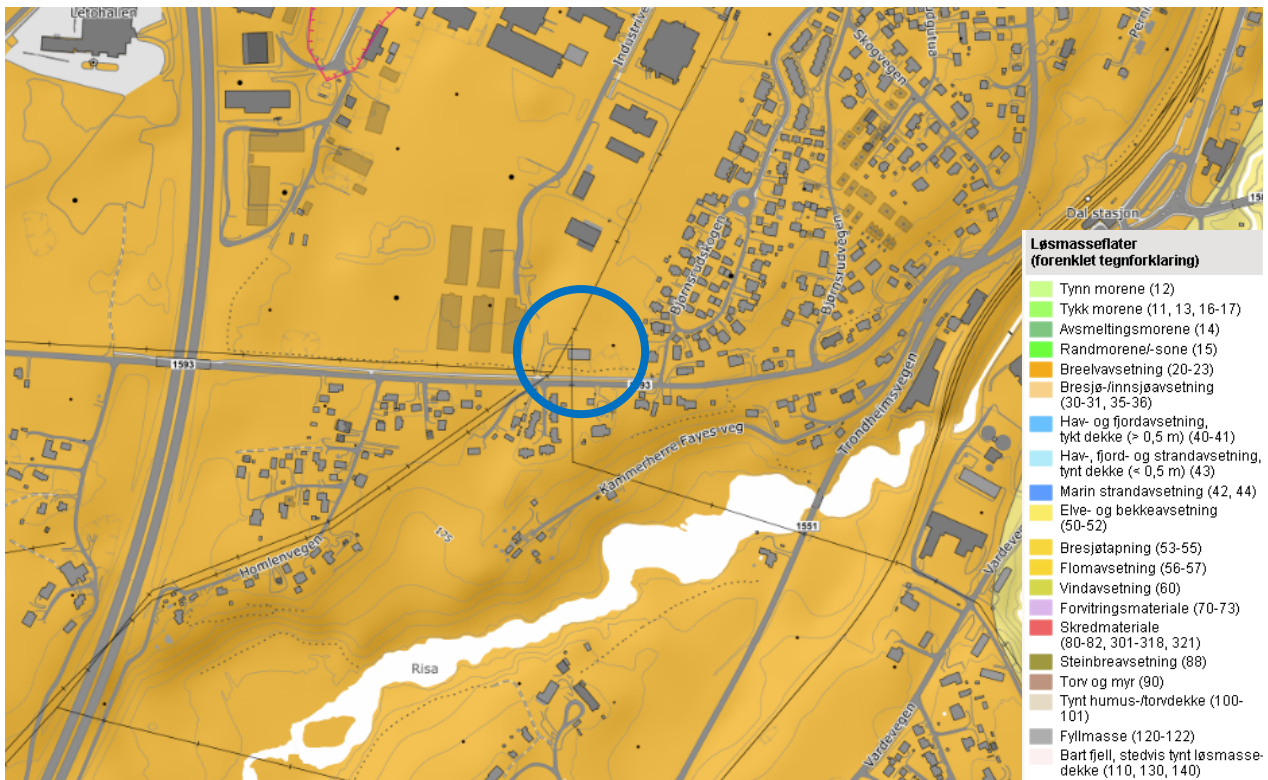
Figur 3: Kvartærgeologisk kart over Dal. Plassering av tiltaket markert med blå sirkel.

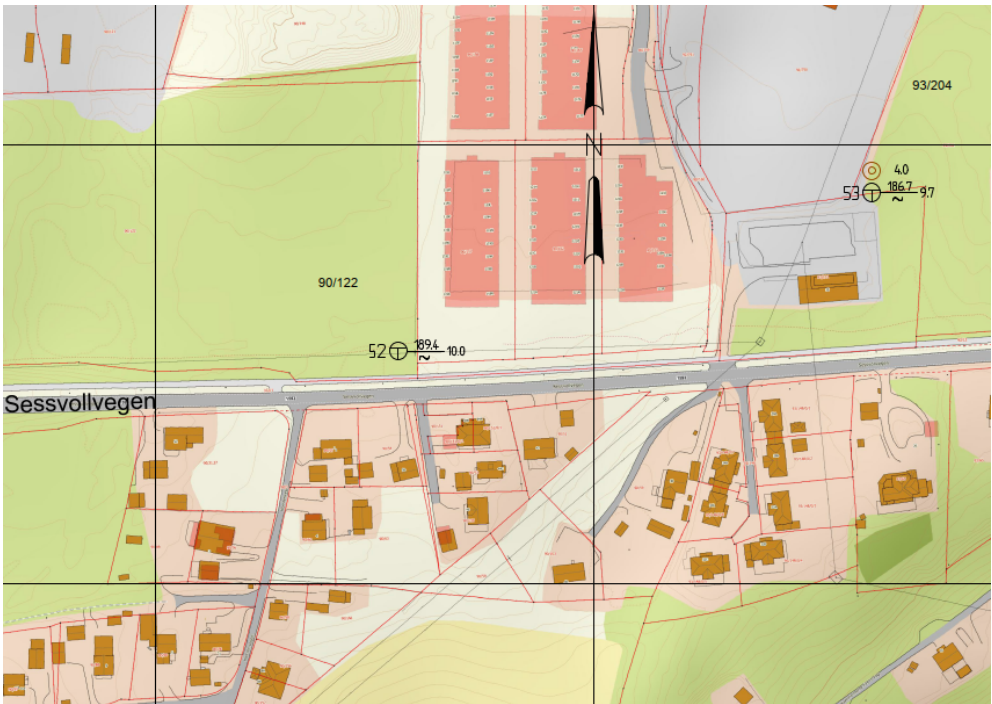
**Figur 7: Utsnitt fra borplan fra rapport 23508 nr. 1 fra 2024.**

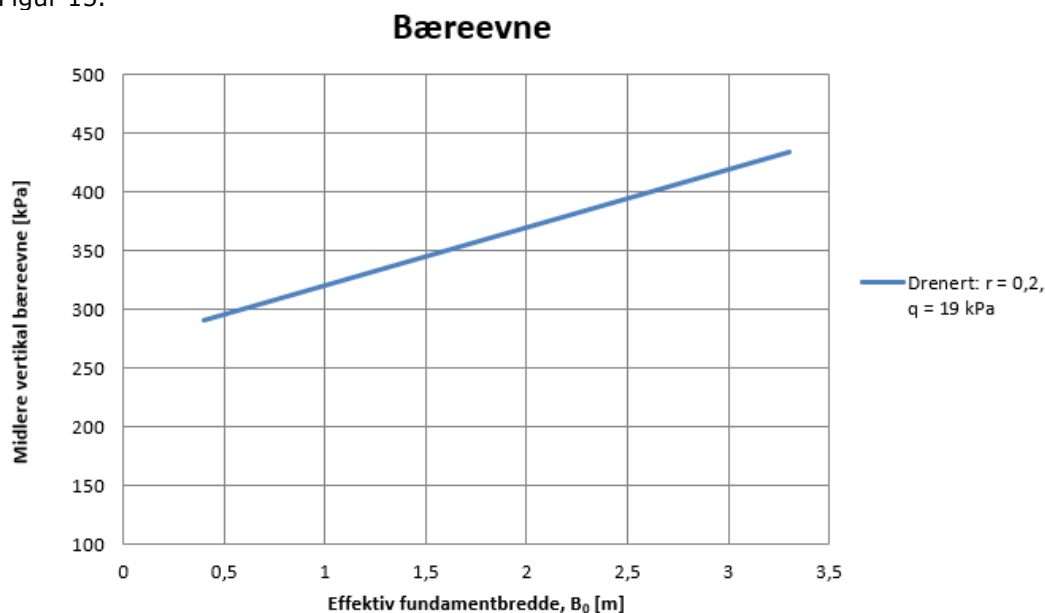
**Figur 14: Beregnet bæreevne ved ruhet 0,2 og 1 m overlaging.**

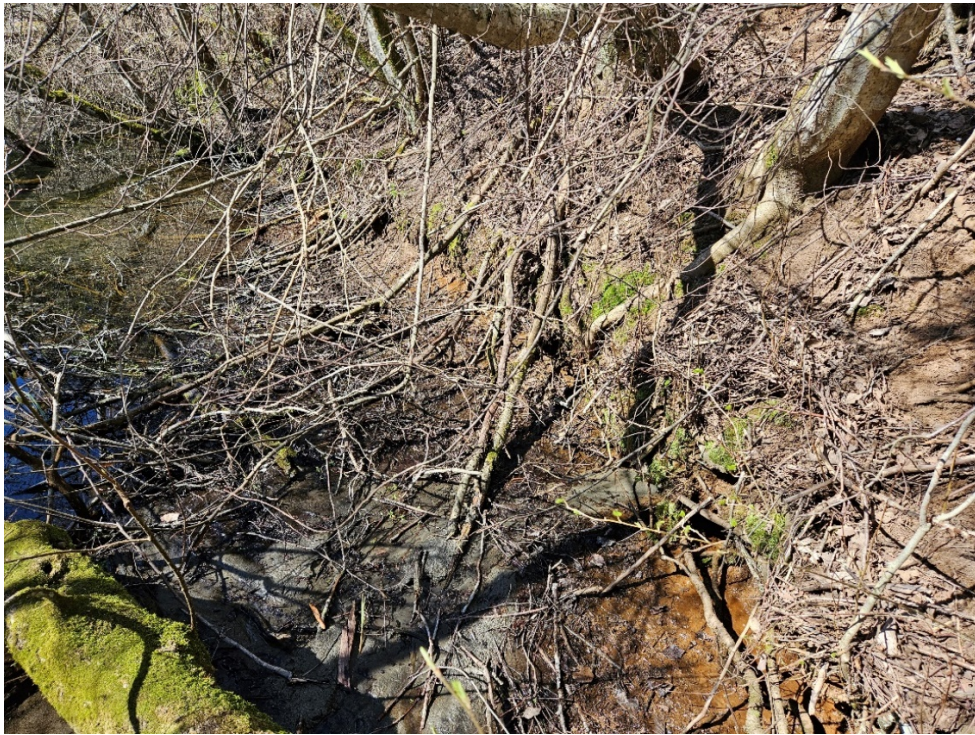
Bilde C – noe erosjon i sandmassene
