ANTIKVA EHF 2024

Neðri-Botnar Seyðisfirði

Fornleifaskráning vegna varnargarða

Indriði Skarphéðinsson, Ragnheiður Traustadóttir og Rúna K. Tetzschner

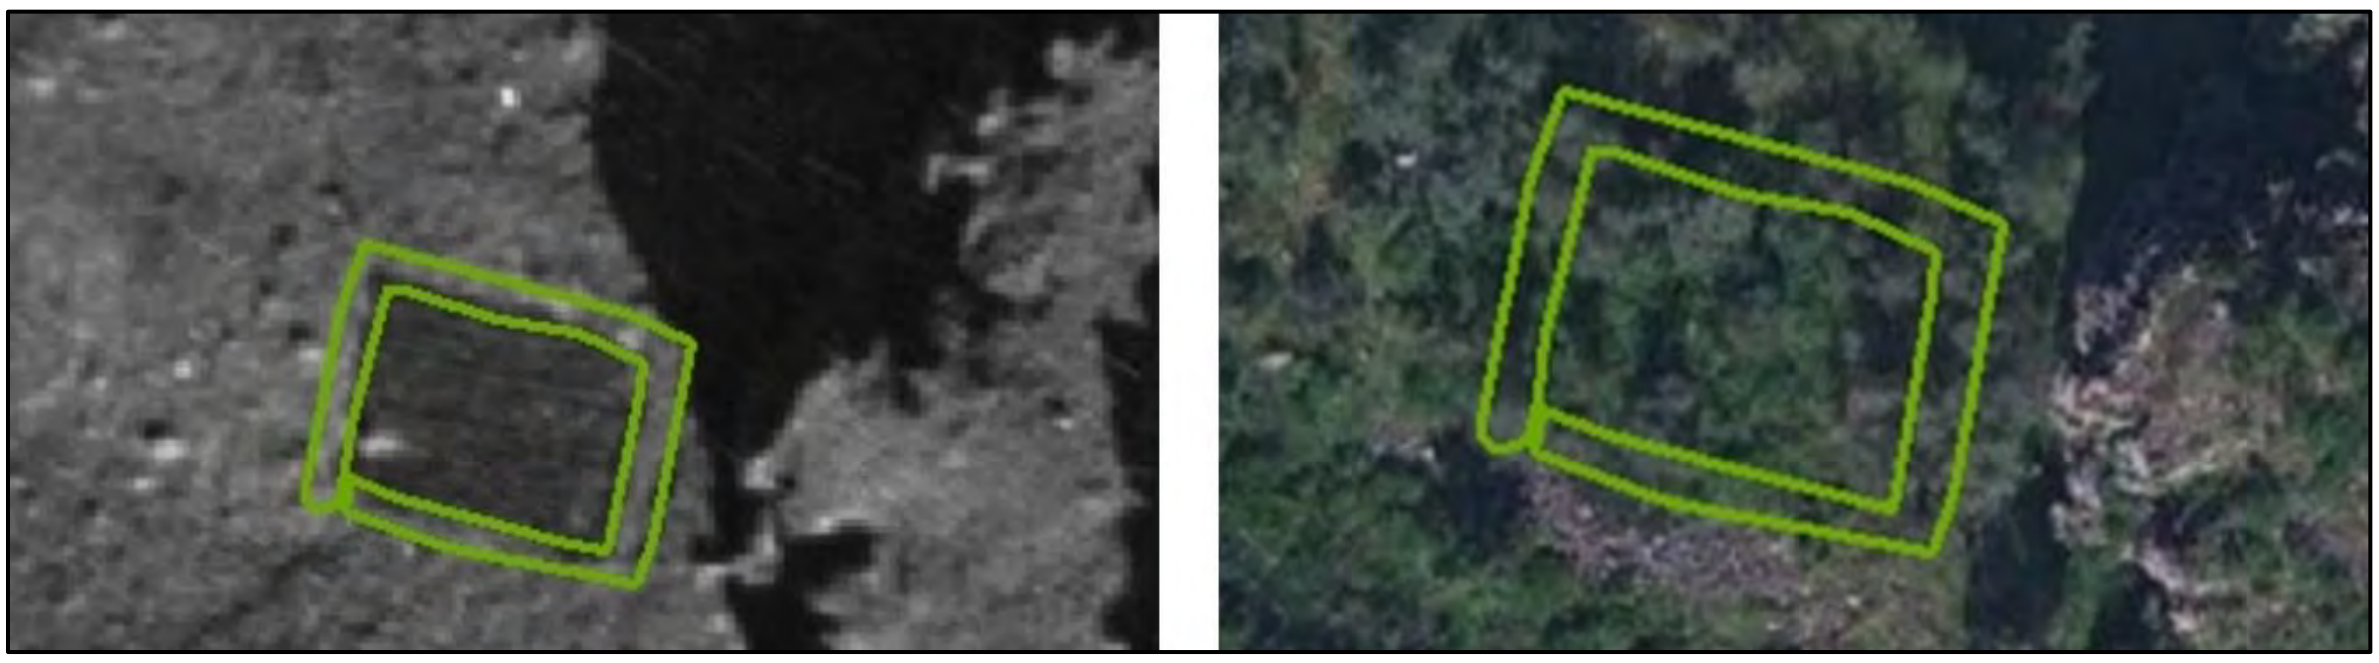
Mynd 9. Matjurtagarður [3198-522] á loftmynd frá 1955 (t.v.). Á loftmyndinni 2021 (t.h.) er hann horfinn undir skóg.

Matjurtagarður sem sést á loftmynd frá 1955 er alveg horfinn undir skóg en mælist um 14x10m á loftmyndinni. Hann hefur verið undir Búðarárklettum suðaustan við matjurtagarða [514] og [515]. Ekki sést til garðsins í dag sennilega ekki verið grjótgarður í kringum hann.

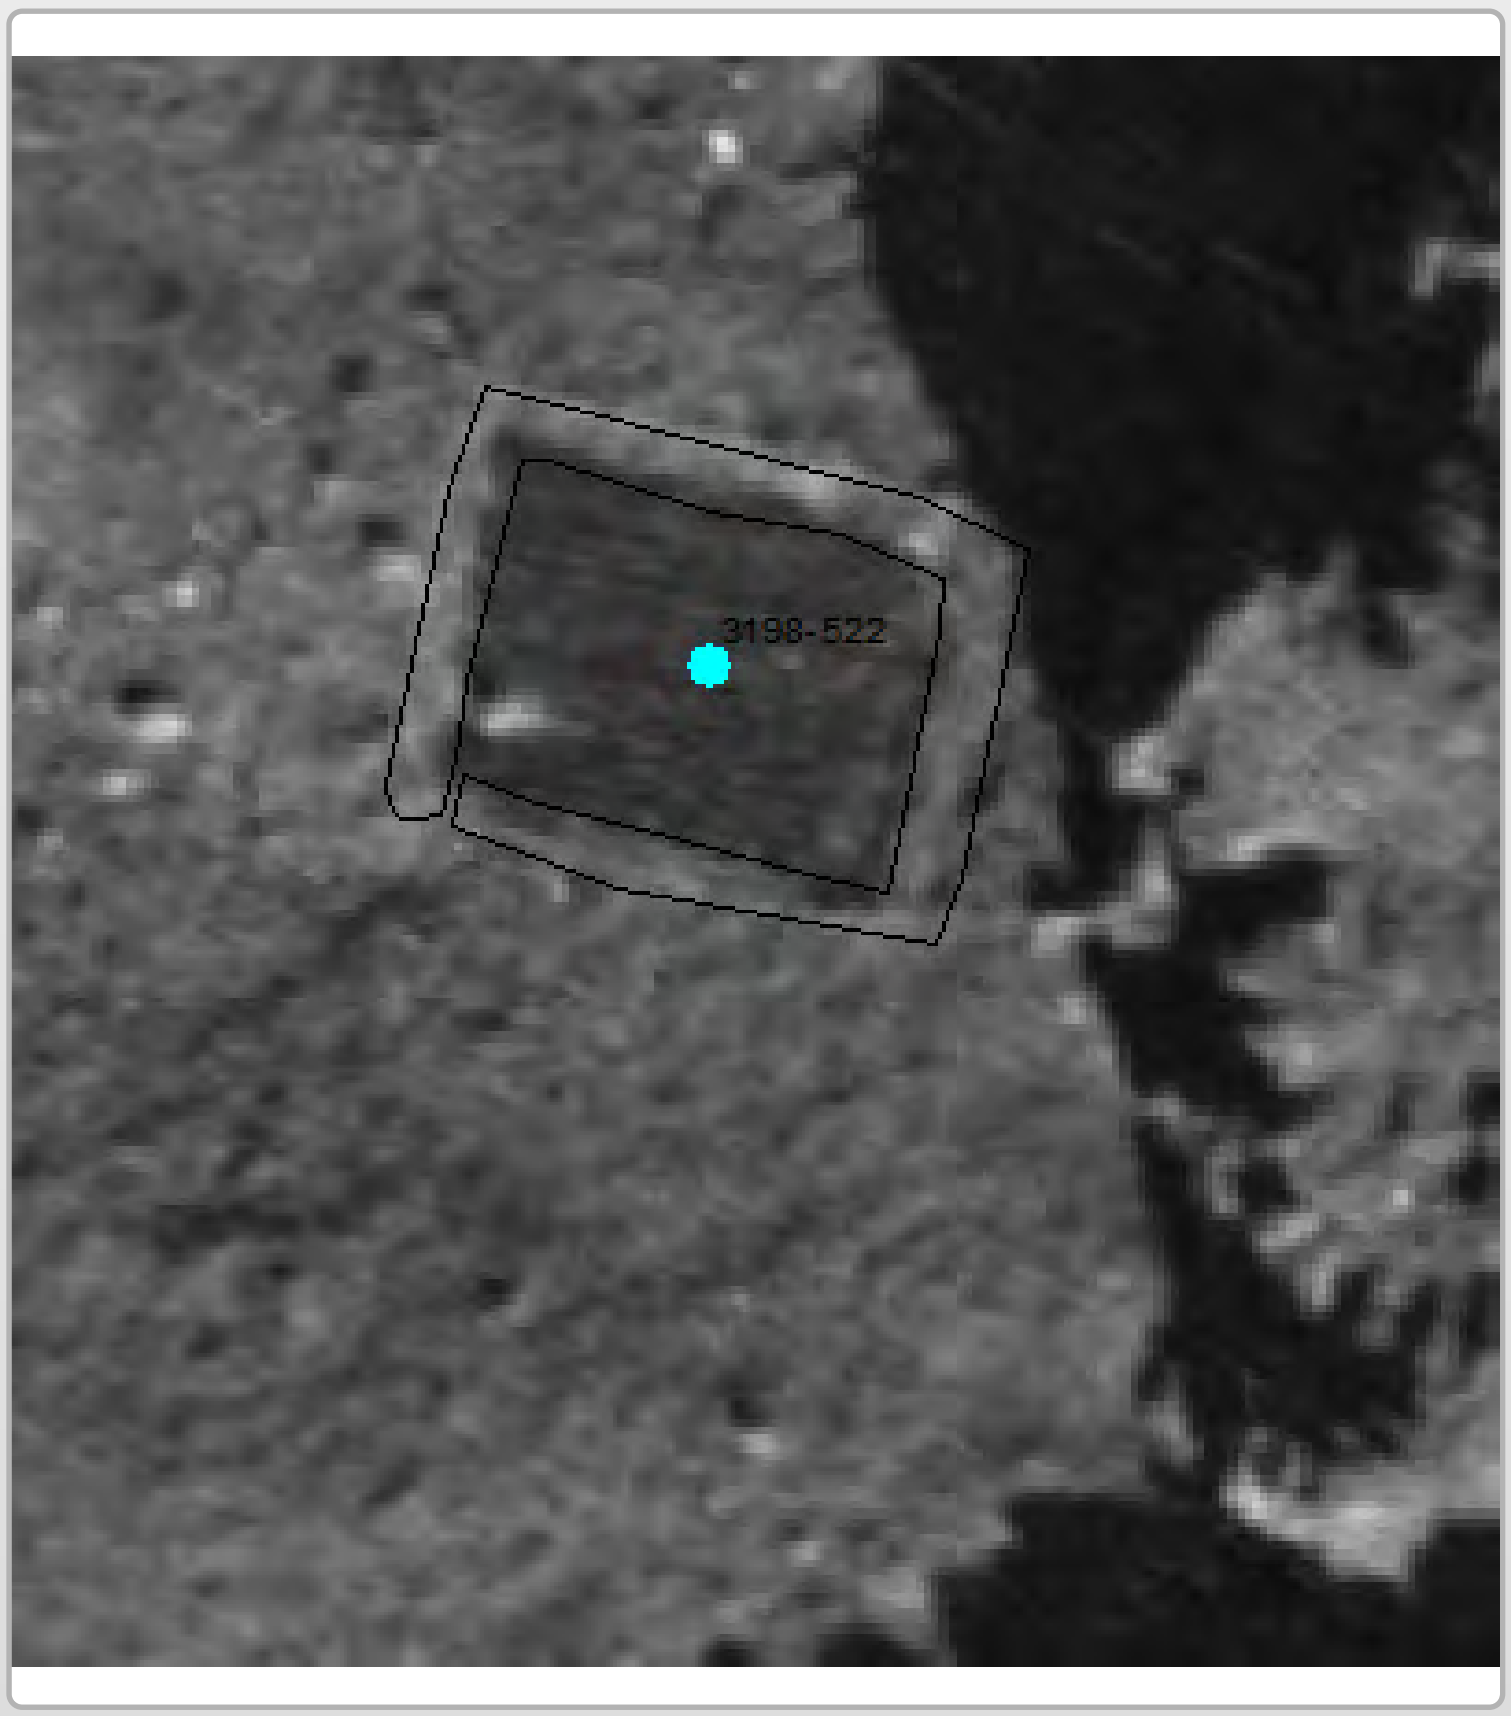
Nr.	3198-522	Bæjarnafn	Seyðisfjörður	Gömul nr.	Ekki skráð áður	Jarðatalsnr.	
Svæði	Búðarklettum	Sveitafélag	Múlaþing	Dagur	09.05.2024	Skráning	IS,RT,RKT
Tegund	heimild	Hlutverk	matjurtargarður	Flokkur	búsetuminjar		
Sérheiti		Verndun	friðað	Verkefni	Fornleifaskráning v. varnargarða

Ástand	sést ekki	Hættumat	Mikil hætta	Hættuorsök	
Aldur	1850-1950	Horfin	já	Horfin ástæða	vegna skógræktar
Efni	annað	Umhverfi	kjarr- og skóglendi		
Lengd		Breidd		Hæð	
Hleðslu umferð					
Veggjahæð frá		Veggjahæð til		Breidd veggjar	
Mæling	Loftmynd 1955	Túnakort	nei	Verkefna nr MÍ	3198
Isnet E	733673,302	Isnet N	538465,197	Heimildir	
Minjagildi	lítið	Örnefnaskrá			
Ljósmyndari		Mótvægisaðgerðir	engar

Matjurtagarður sem sést á loftmynd frá 1955 er alveg horfinn undir skóg en mælist um 14x10m á loftmyndinni. Hann hefur verið undir Búðarklettum suðaustan við matjurtagarða [514] og [515]. Ekki sést til garðsins í dag.

Engin ástæða til að rannsaka þær frekar en Minjastofnun setur þó skilyrðin.

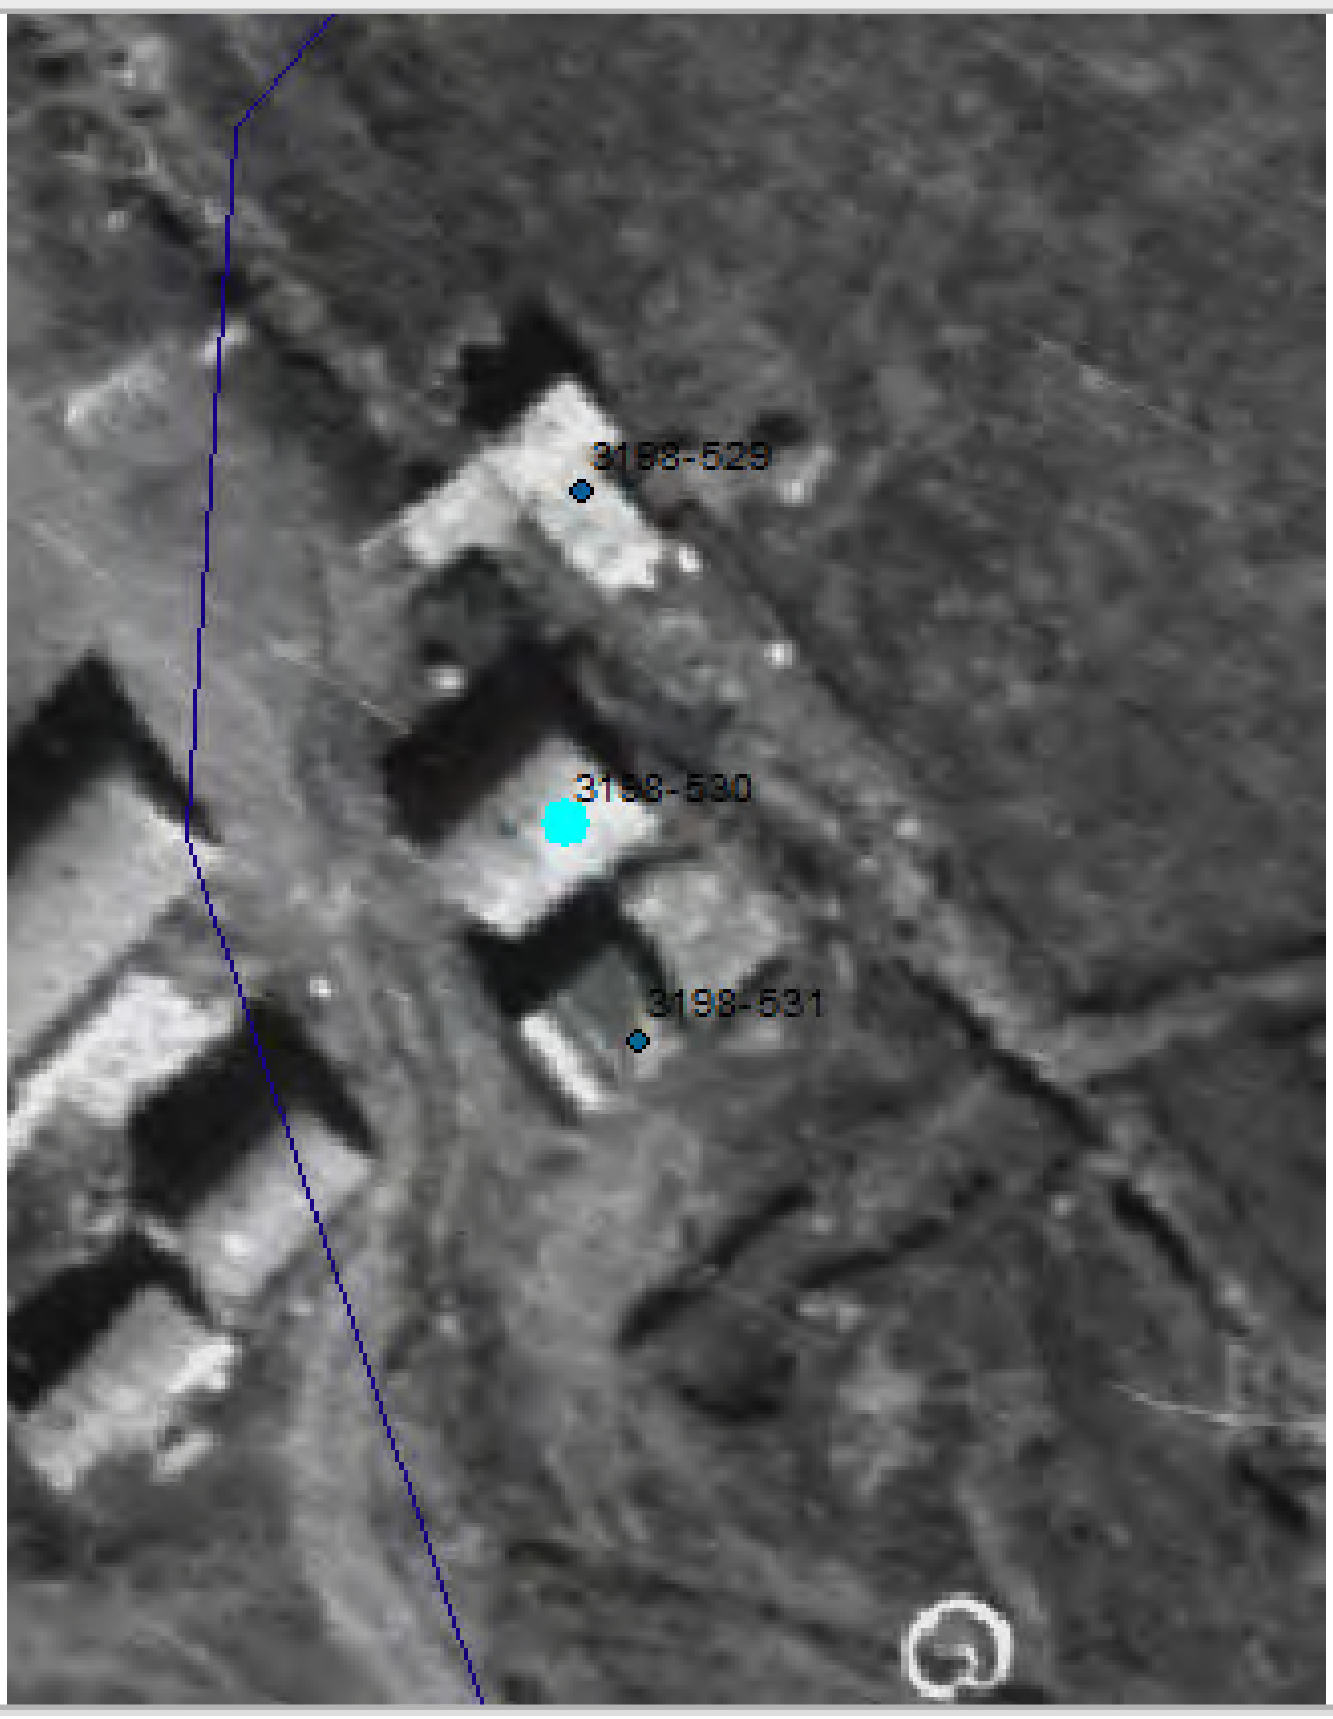
Nr.	3198-530	Bæjarnafn	Seyðisfjörður	Gömul nr.	Ekki skráð áður	Jarðatalsnr.	
Svæði		Sveitafélag	Múlaþing	Dagur	10.05.2024	Skráning	IS,RT,RKT
Tegund	Heimild	Hlutverk	Herminjar	Flokkur	herminjar		
Sérheiti		Verndun	annað	Verkefni	Fornleifaskráning v. varnargarða

Ástand	sést ekki	Hættumat		Hættuorsök	
Aldur	1940-1945	Horfin	já	Horfin ástæða	Ekki vitað
Efni	annað	Umhverfi			
Lengd		Breidd		Hæð	
Hleðslu umferð					
Veggjahæð frá		Veggjahæð til		Breidd veggjar	
Mæling	Loftmynd 1955	Túnakort	nei	Verkefna nr MÍ	3198
Isnet E	733406.6	Isnet N	538323.955	Heimildir	
Minjagildi	Ekki metið	Örnefnaskrá			
Ljósmyndari	Loftmynd	Mótvægisaðgerðir	engar

Vestan við garðlag [542] sjást þrjú hús í röð á loftmyndum frá 1955 og 1958. Þau voru staðsett þar sem nú er endinn á götunni Baugsvegi. Húsin eru horfin.

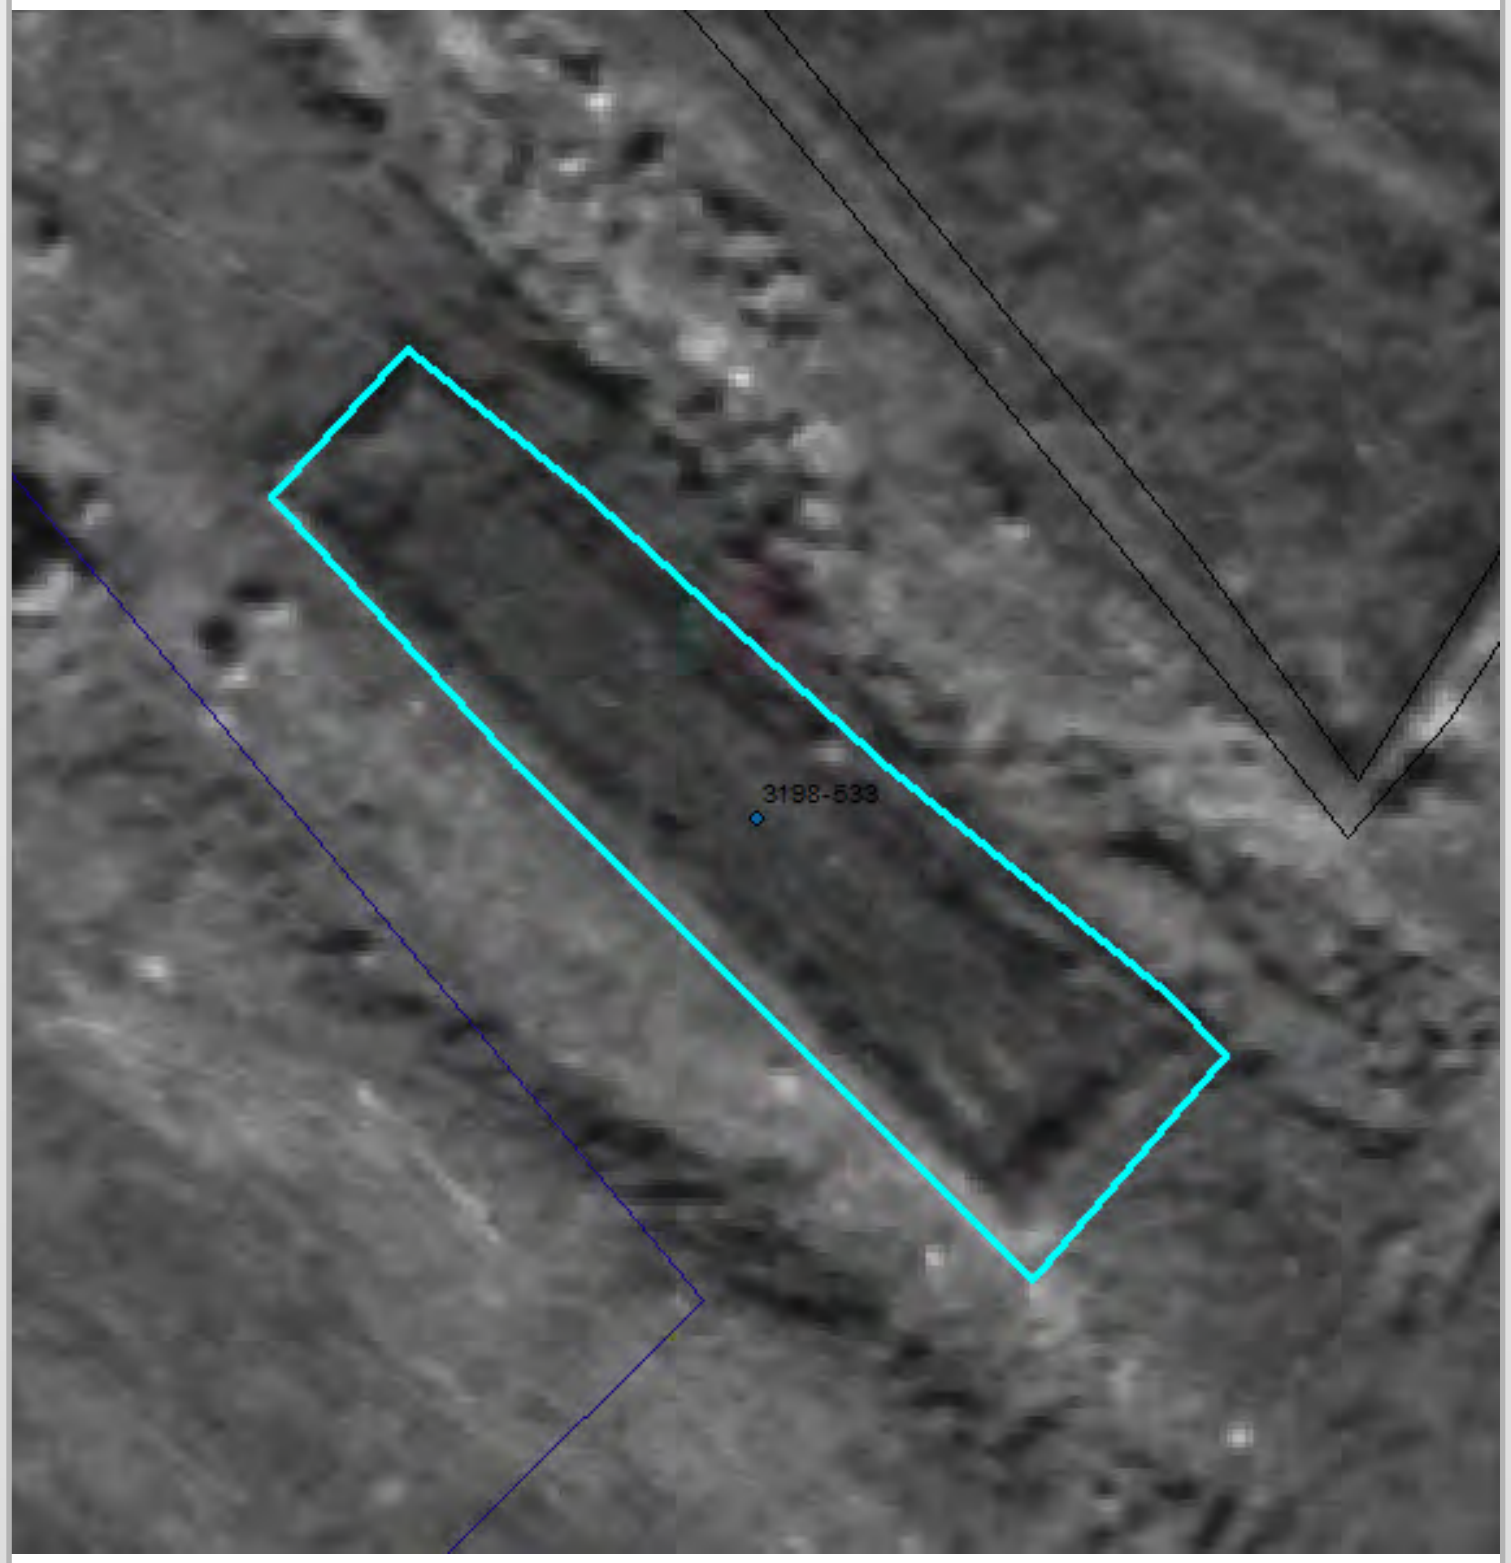
Nr.	3198-533	Bæjarnafn	Seyðisfjörður	Gömul nr.	Ekki skráð áður	Jarðatalsnr.	
Svæði		Sveitafélag	Múlaþing	Dagur	09.05.2024	Skráning	IS,RT,RKT
Tegund	Heimild	Hlutverk	Matjurtagarður	Flokkur	búsetuminjar		
Sérheiti		Verndun	friðað	Verkefni	Fornleifaskráning v. varnargarða

Ástand	sést ekki	Hættumat	Mikil hætta	Hættuorsök	
Aldur	1850-1950	Horfin	já	Horfin ástæða	ekki vitað
Efni	annað	Umhverfi			
Lengd		Breidd		Hæð	
Hleðslu umferð					
Veggjahæð frá		Veggjahæð til		Breidd veggjar	
Mæling	Loftmynd 1955	Túnakort	nei	Verkefna nr MÍ	3198
Isnet E	733468,77	Isnet N	538216,797	Heimildir	
Minjagildi	Ekki metið	Örnefnaskrá			
Ljósmyndari	Loftmynd	Mótvægisaðgerðir	engar

Á loftmynd frá 1955 sést mjór kálgarður, 30x6 m að stærð, rétt austan við lóðamörk að Bröttuhlíð 10. Hann hefur verið staðsettur austan við hús [532] og sunnan við girðingarstæði [542] en í dag sést hvorki til hans né þeirra.

Engin ástæða til að rannsaka þær frekar en Minjastofnun setur þó skilyrðin.

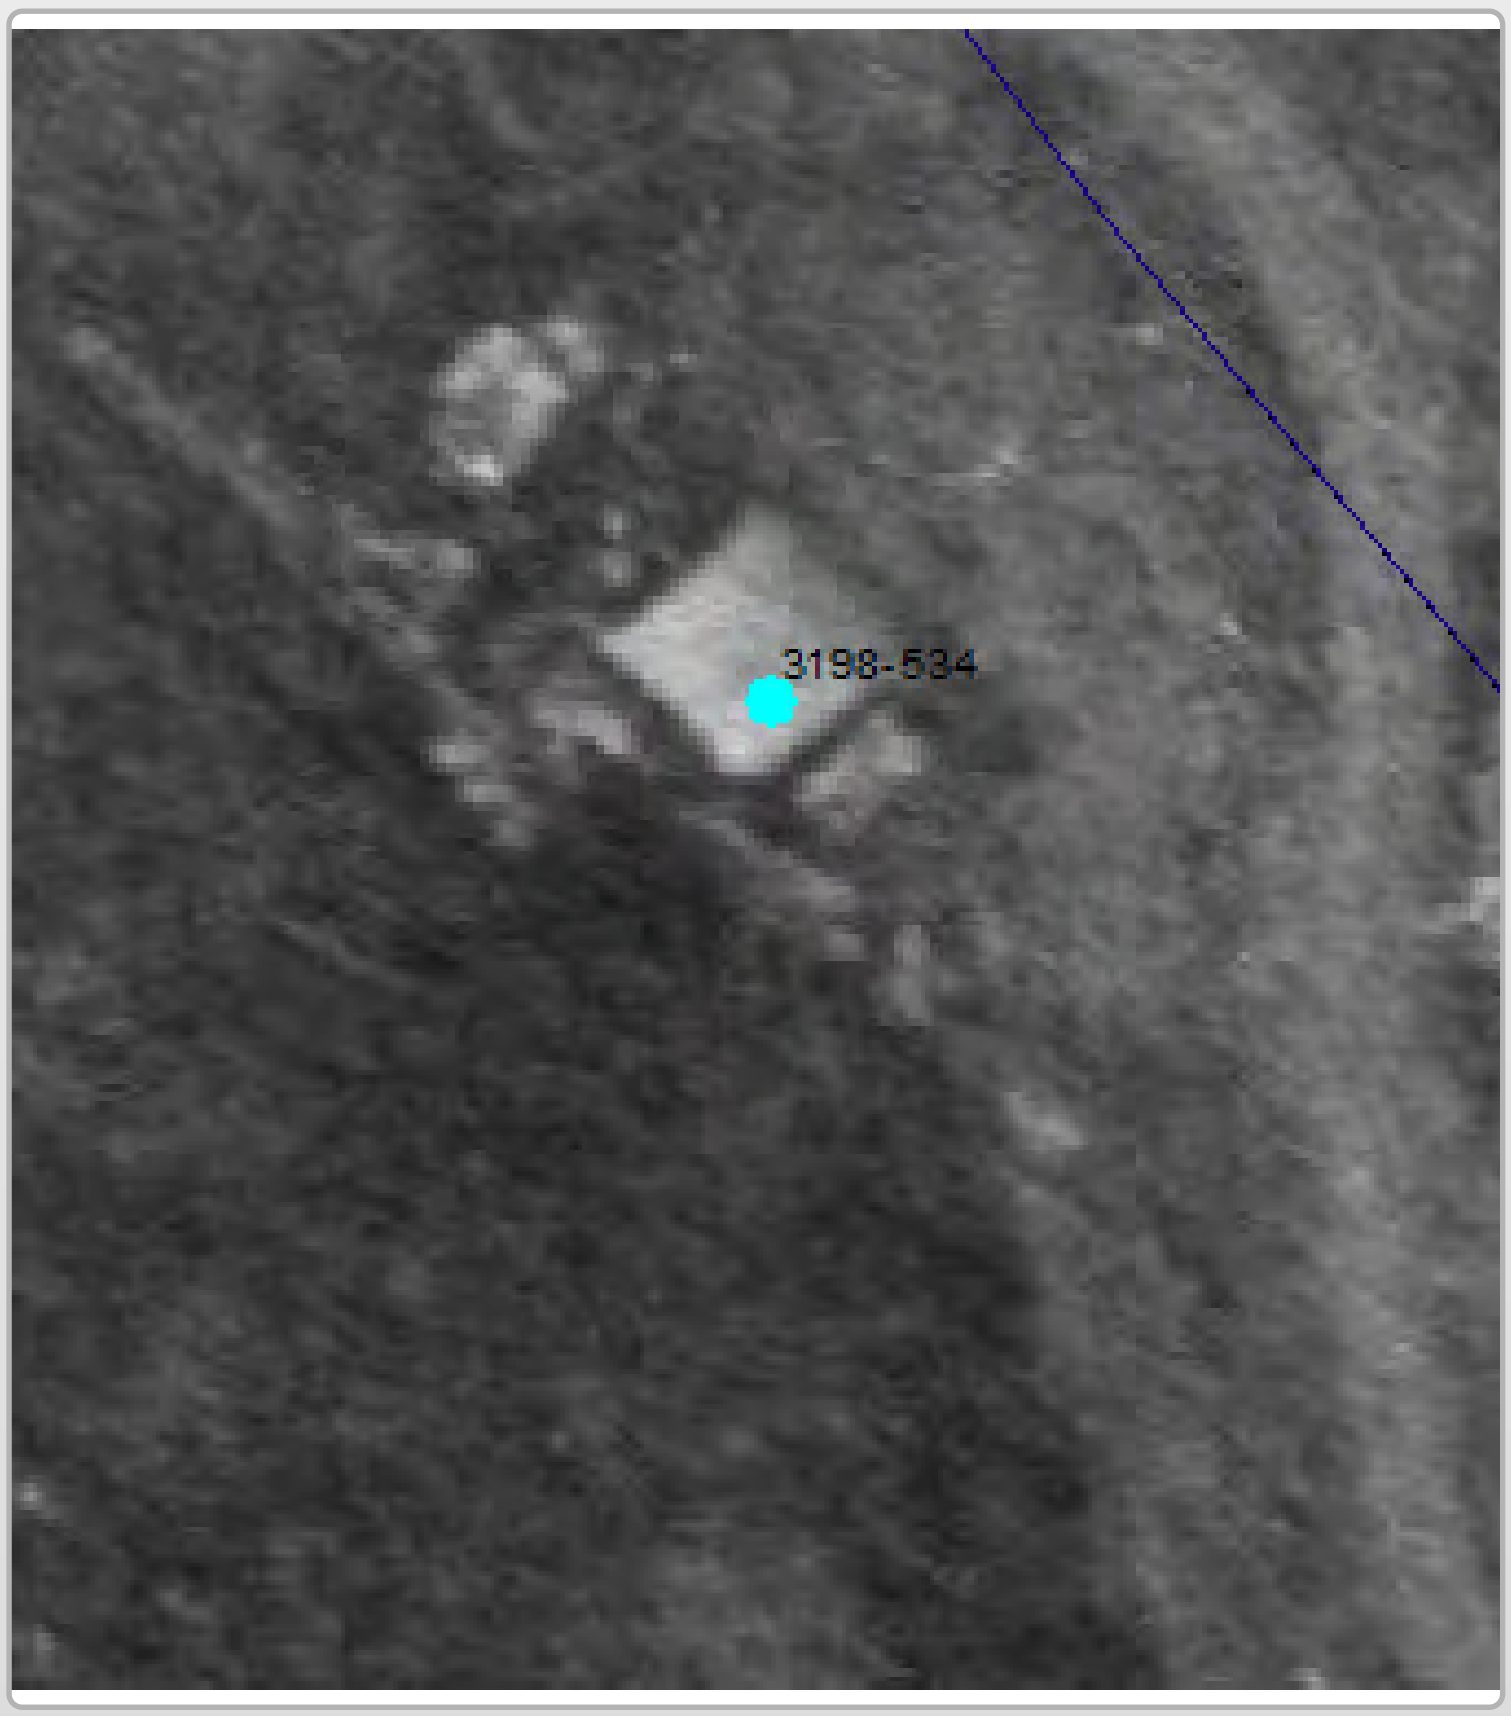
Nr.	3198-534	Bæjarnafn	Seyðisfjörður	Gömul nr.	Ekki skráð áður	Jarðatalsnr.	
Svæði	Brattahlíð 5	Sveitafélag	Múlaþing	Dagur	09.05.2024	Skráning	IS,RT,HJH
Tegund	Heimild	Hlutverk	braggi	Flokkur	herminjar		
Sérheiti		Verndun	annað	Verkefni	Fornleifaskráning v. varnargarða

Ástand	sést ekki	Hættumat	Mikil hætta	Hættuorsök	
Aldur	1940-1945	Horfin	já	Horfin ástæða	
Efni	annað	Umhverfi			
Lengd		Breidd		Hæð	
Hleðslu umferð					
Veggjahæð frá		Veggjahæð til		Breidd veggjar	
Mæling	Loftmynd 1955	Túnakort	nei	Verkefna nr MÍ	3198
Isnet E	733420.904	Isnet N	5382337.054	Heimildir	
Minjagildi	Ekki metið	Örnefnaskrá			
Ljósmyndari	Loftmynd	Mótvægisaðgerðir	engar

Á loftmyndum frá 1955 og 1958 sést hús eða mögulega braggi þar sem nú er bakgarður við Bröttuhlíð 5. Húsið hefur staðið vestan við hús [532] en bæði eru horfin í dag.

Engin ástæða til að rannsaka þær frekar en Minjastofnun setur þó skilyrðin.

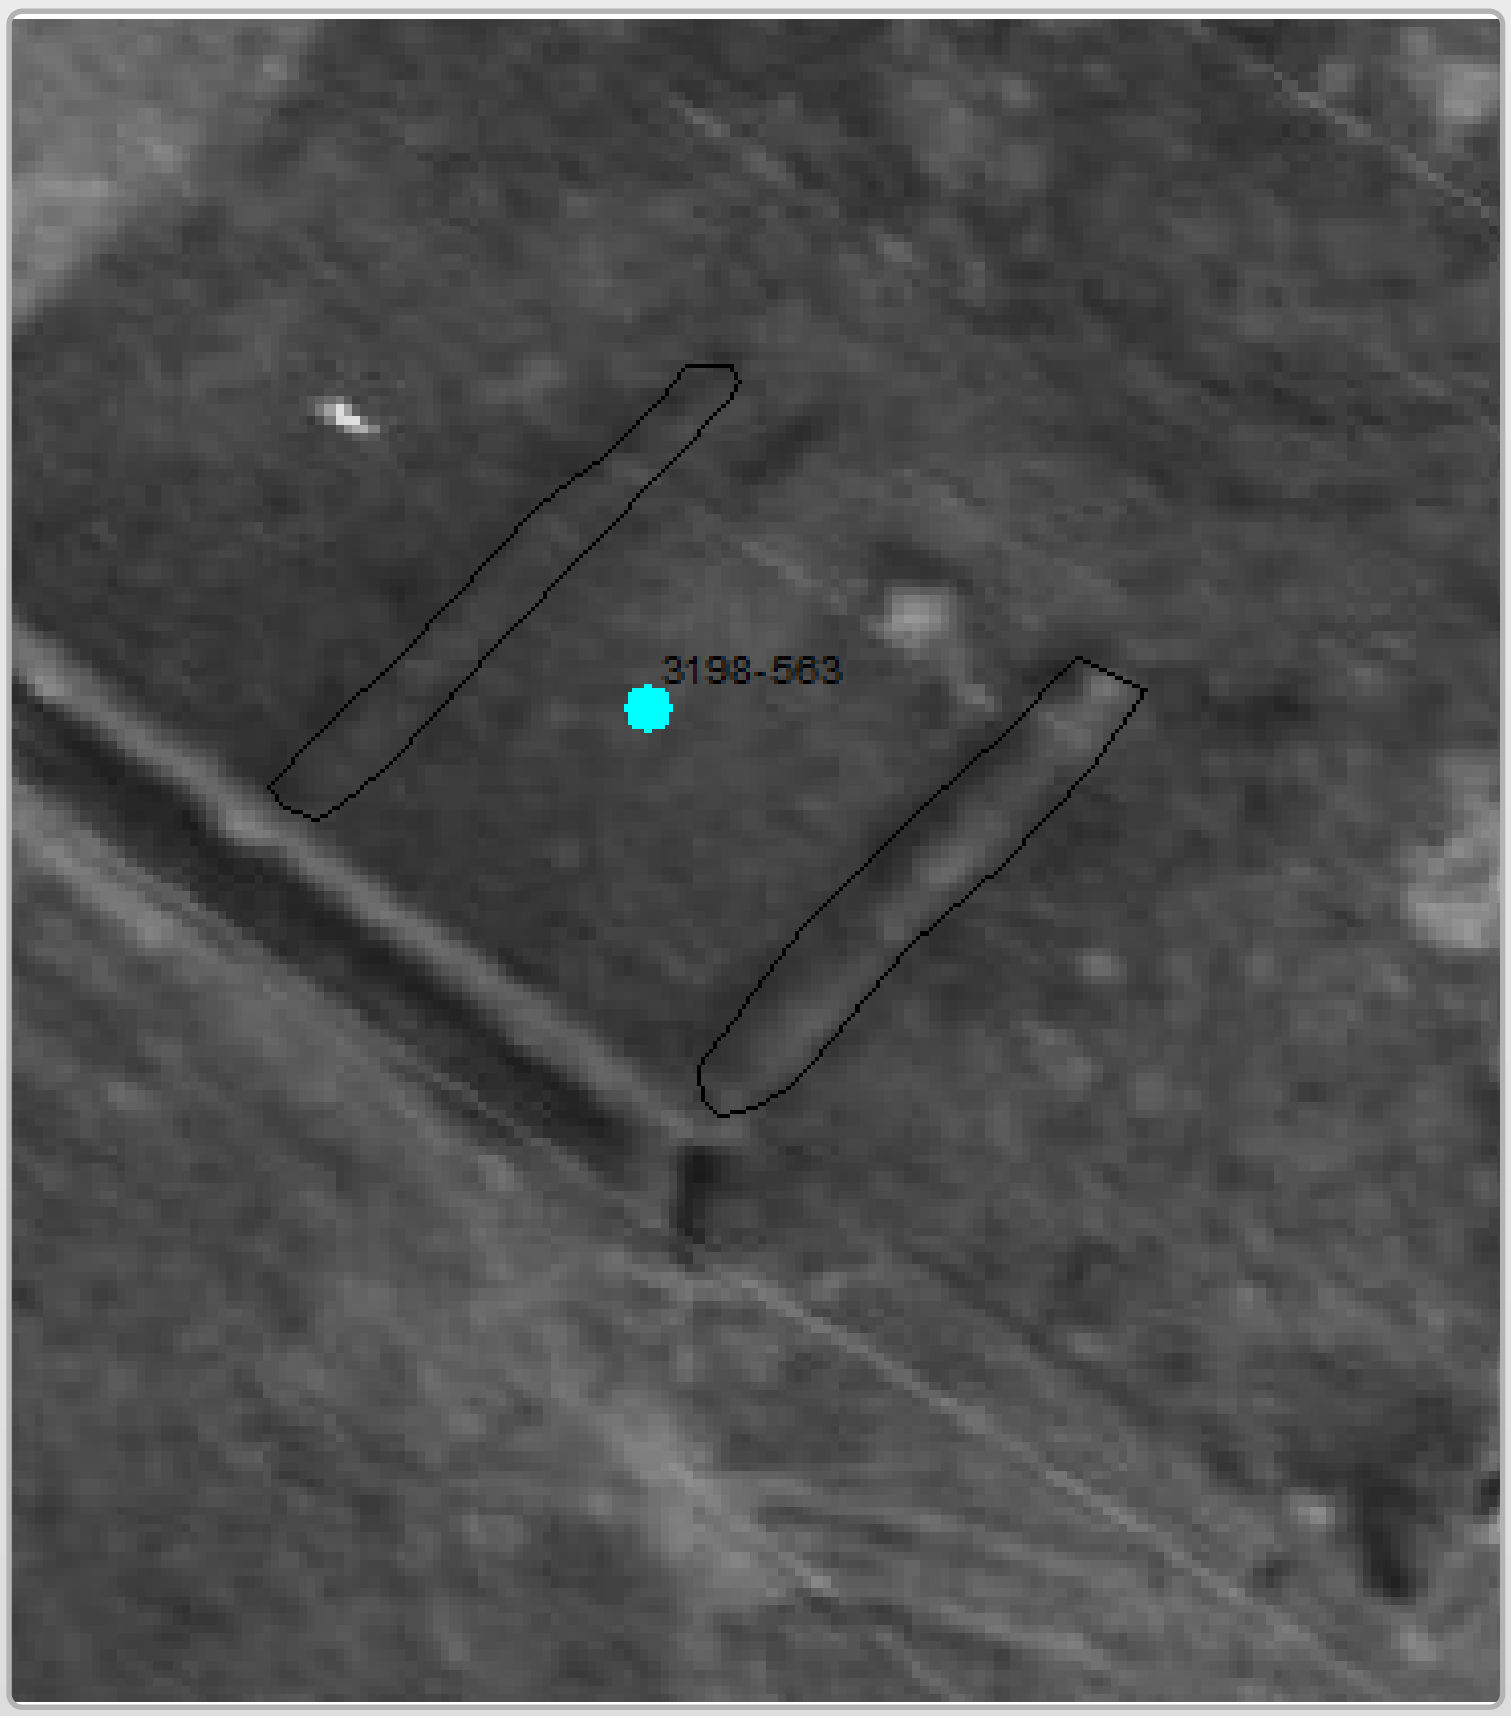
Nr.	3198-563	Bæjarnafn	Seyðisfjörður	Gömul nr.	Ekki skráð áður	Jarðatalsnr.	
Svæði		Sveitafélag	Múlaþing	Dagur	09.05.2024	Skráning	IS,RT,RKT
Tegund	garðlag	Hlutverk	matjurtagarður	Flokkur	búsetuminjar		
Sérheiti		Verndun	friðað	Verkefni	Fornleifaskráning v. varnargarða

Ástand	illgreinanlegar fornleifar	Hættumat	Mikil hætta	Hættuorsök	
Aldur	1850-1950	Horfin	Nei	Horfin ástæða	
Efni	torf og grjót	Umhverfi	gras- og mólendi		
Lengd	13	Breidd	12	Hæð	
Hleðslu umferð					
Veggjahæð frá	0.1	Veggjahæð til	0.3	Breidd veggjar	
Mæling	uppmæling	Túnakort	nei	Verkefna nr MÍ	3198
Isnet E	733099.2	Isnet N	537551.753	Heimildir	
Minjagildi	Lítið	Örnefnaskrá			
Ljósmyndari	Loftmynd	Mótvægisaðgerðir	engar

Tvö garðlög sjást á loftmynd frá 1955. Þau eru enn þá sýnileg, liggja samhliða með stefnu suðvestur – norðaustur og hafa líklega myndað girðingu kringum matjurtagarð. Hann er um 13x13 m að stærð.
