Rapport d'inspection

Tabanac 3

Type: Cell tower
Emplacement: [redacted]
Nom du projet: Château d'eau de [redacted]
Altitude de référence au sol: 138.48 m
Hauteur de la tour: 42.37 m
Description: [redacted]
Date du projet: April 15th, 2021 12:36 CEST

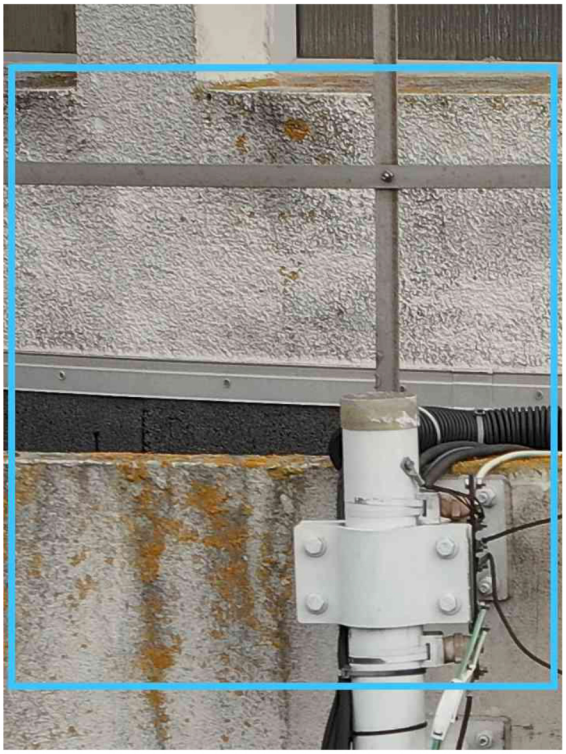
DJI_20210325104710_0065.JPG

Fissuration béton / attache

Type d'annotation: Fissures
Niveau de gravité: 1
Description: Légère fissuration au niveau des attaches

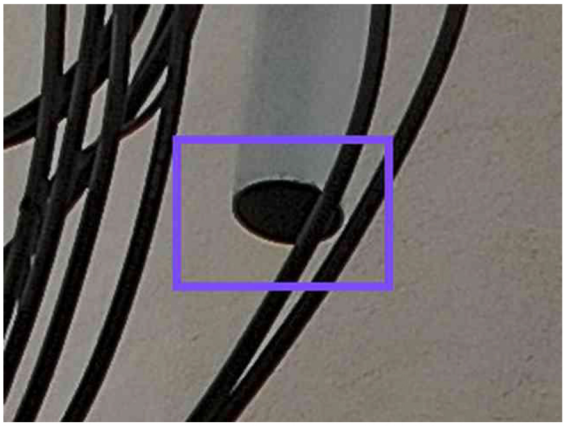
DJI_20210325104737_0070.JPG

Absence écrous

Type d'annotation: Uncategorised
Niveau de gravité: 2
Description: Absence écrous

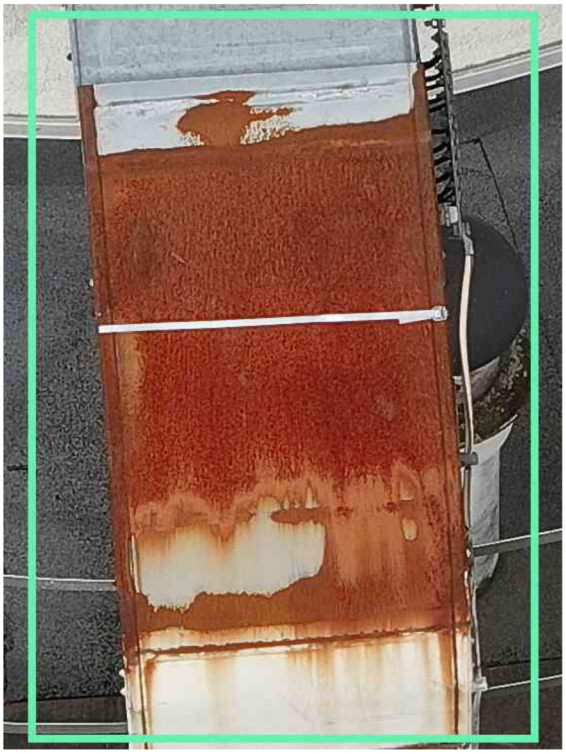
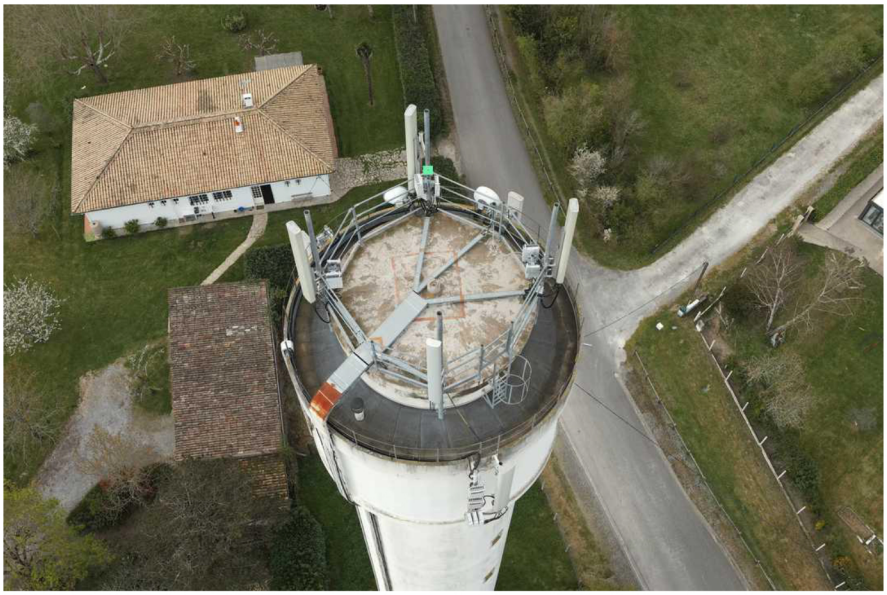
DJI_20210325105821_0273.JPG

Corrosion chemin de câbles

Type d'annotation: Corrosion
Niveau de gravité: 1
Description: Capot du chemin de câbles corrodé

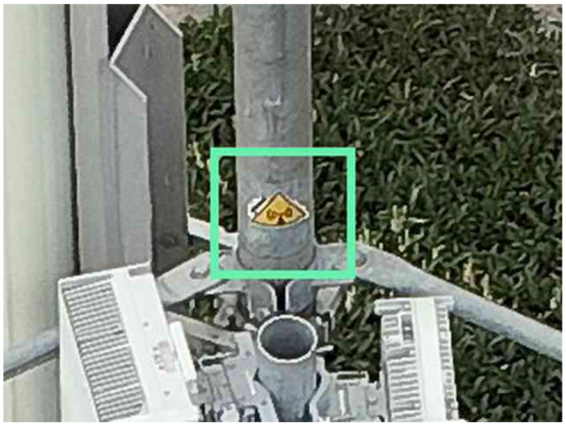
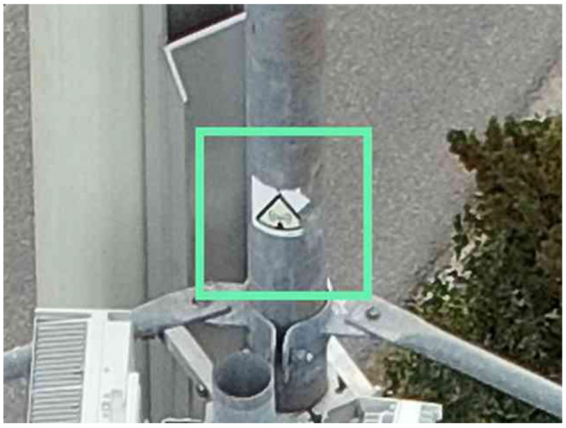
DJI_20210325105915_0294.JPG

Défaut marquage

Type d'annotation: Défaut marquage
Niveau de gravité: 1
Description: Etiquette à remplacer
