## LAGNING BÚÐAFOSSVEGAR MILLI ÞJÓRSÁRDALSVEGAR OG LANDVEGAR

Viðaukar J og K við matsskyldufyrirspurn

# Tóftin við Markarmýri

Uppgröftur á tóft í Vindási í Landmannahreppi  
í vegstæði Búðafossvegar

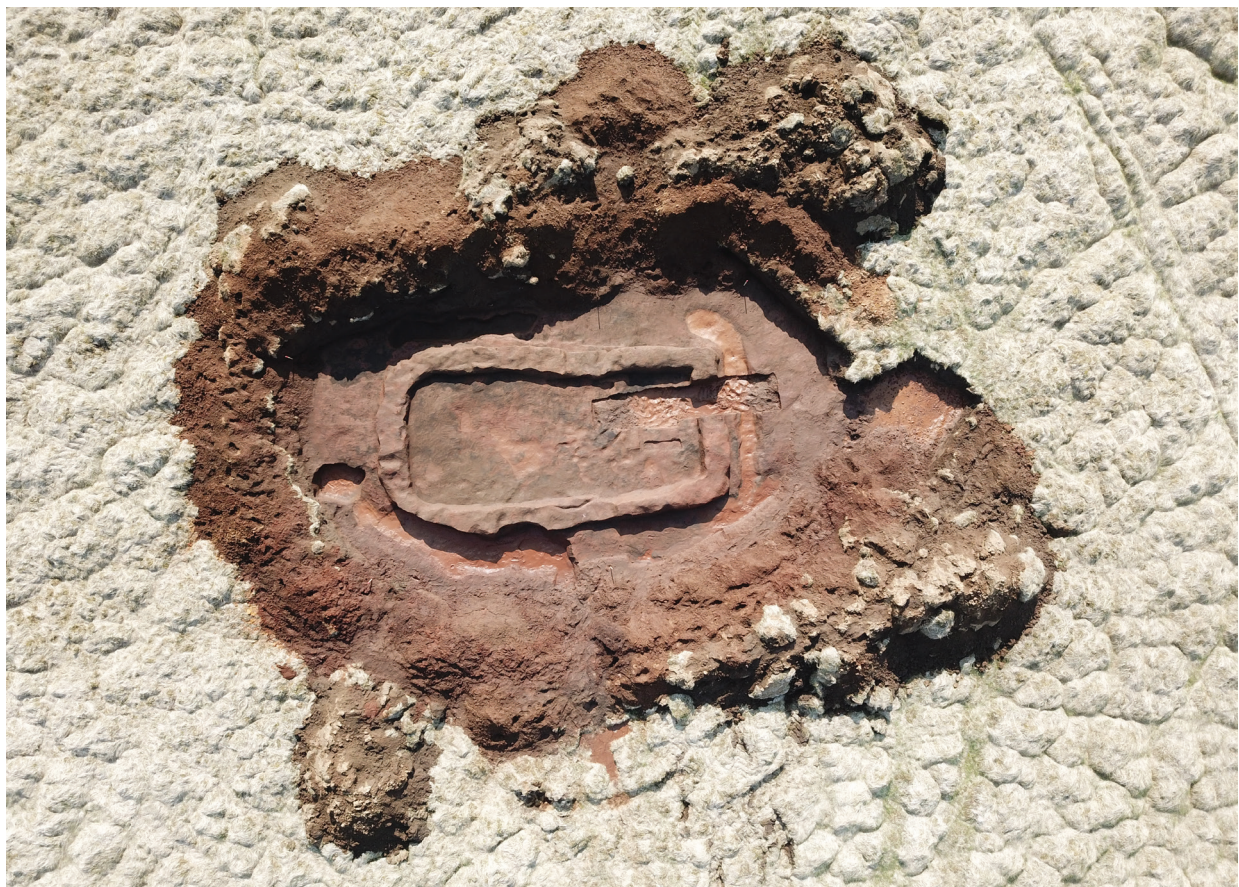
*Tóftin í sól og bliðu við lok rannsóknar. Umhverfis hana  
má sjá pælar þar sem torfið í hana hefur verið sótt.  
Ljósmynd: Ragnheiður Gló Gylfadóttir/FSÍ*

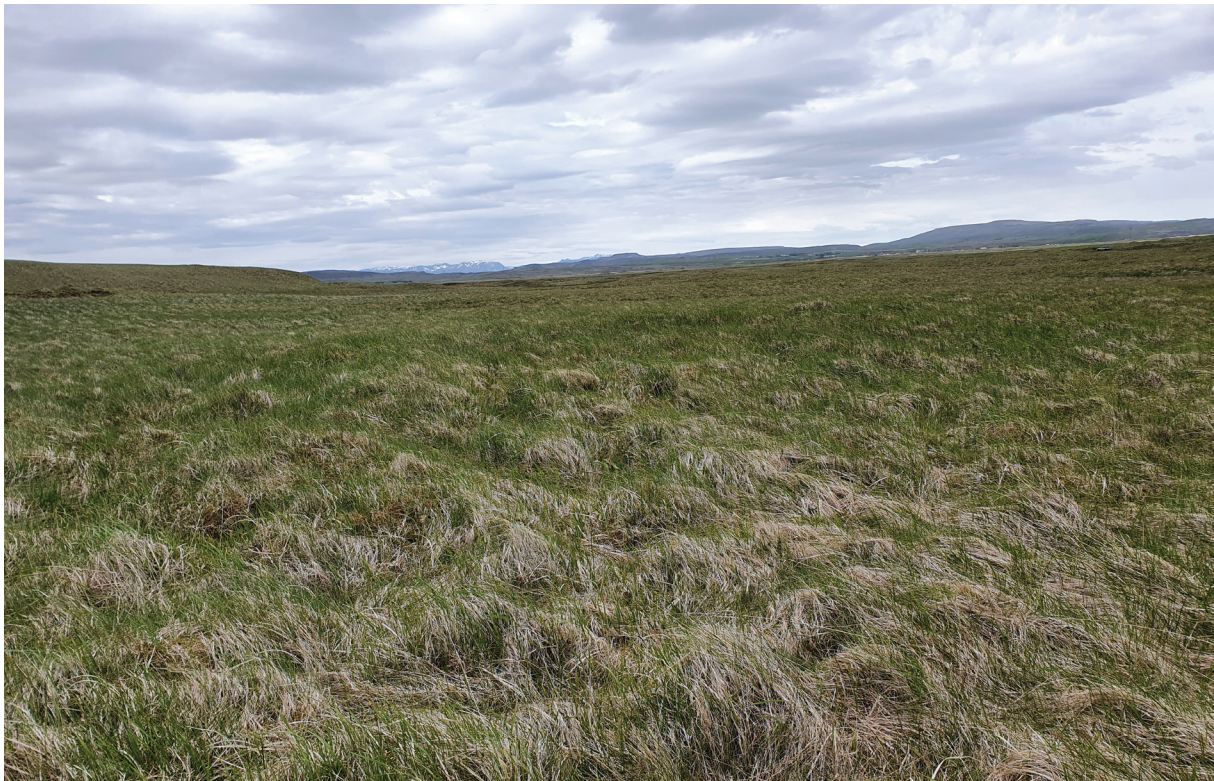
*Mynd 2. Hér er horft til norðurs, út Vindásnesið í áttina að Þjórsá, eftir fyrirhuguðu vegstæði. Á myndinni má sjá hvernig tóftin og svæðið umhverfis hana leit út þegar hún var skráð 2022. Hún hefur að nær öllu leyti samlagast umhverfi sínu og ber ekki mikið á henni.*

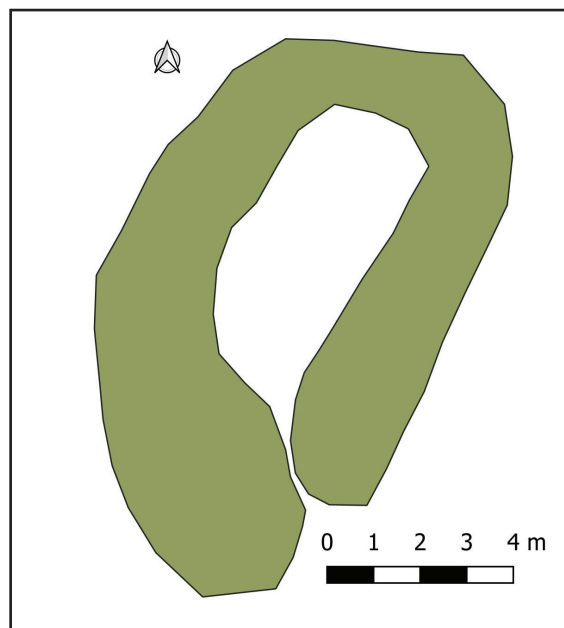
Mynd 3. Uppmæling af tóft RA-444:046 eins og hún var skráð við deiliskráningu sumarið 2022

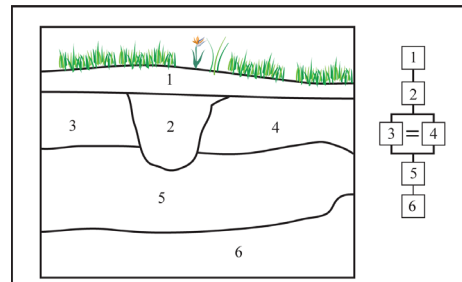
Mynd 4. Einfölduð skýringarmynd sem sýnir hvernig einingakerfið er hugsað og set upp.

færðar jafnóðum inn í flæðirit (e. Harris Matrix), sem heldur utan um aldursröð þeirra sem og annað samhengi þeirra á milli. Gerir flæðiritið, þeim sem grefur, kleift að halda góðri yfirsýn yfir uppbyggingu þess minjasvæðis sem unnið er á. Oft getur verið flókið að ráða í samhengi á milli mannvistarlaga og því eru einingar sem þykja eiga saman á einhvern hátt, eins t.d. þær sem taldar eru tilheyra sama notkunarskeiði, settar saman í hóp sem fær númer úr sömu röð og einingarnar sjálfar. Þegar kemur síðan að því að lýsa niðurstöðum uppgrafter í rituðu máli er vísað í númer eininga og hópa þar sem það á við. Notast er við Harris Matrix Composer sem er forrit sérhannað til að halda utan um slík gögn ([Harrismatrixcomposer.com](http://Harrismatrixcomposer.com)).

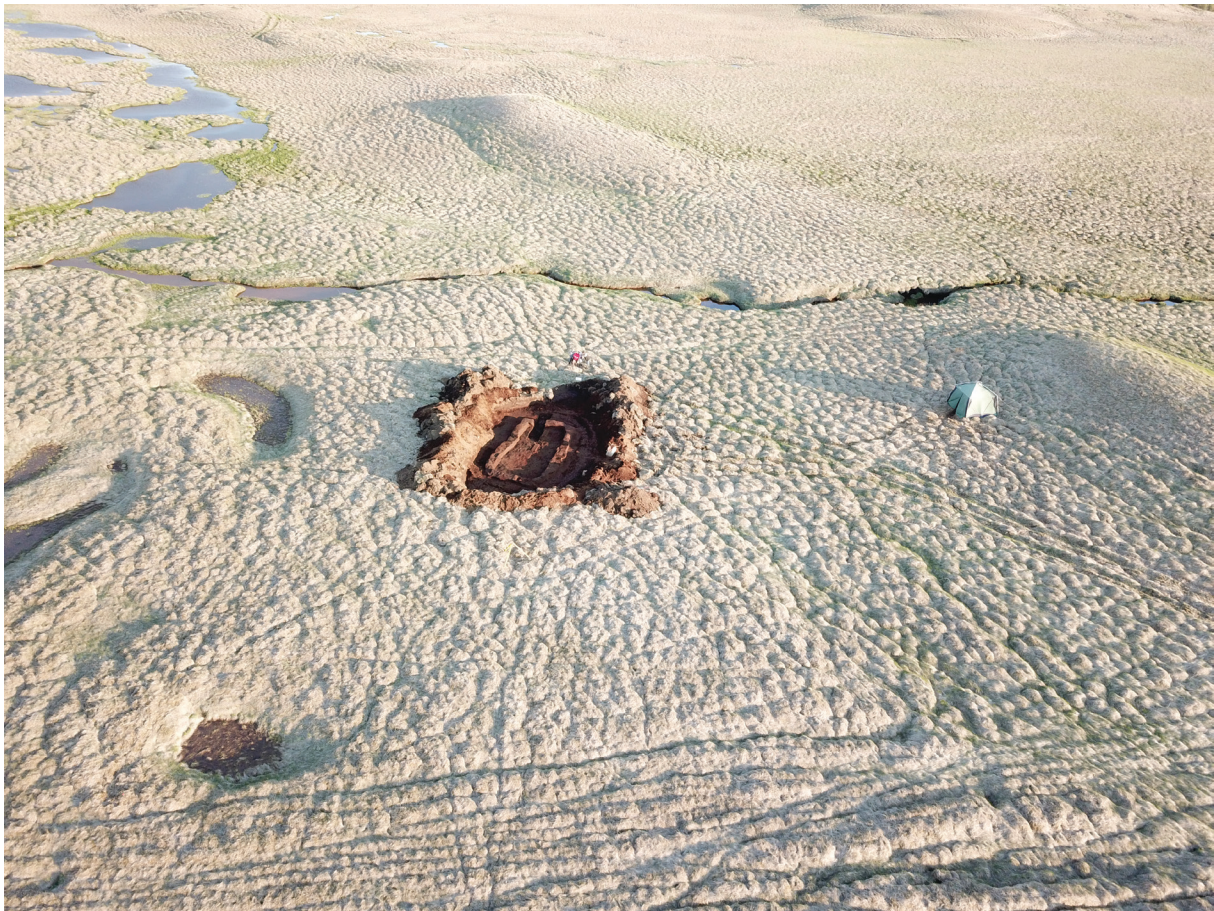
*Mynd 5 Hér er horft til suðurs yfir uppgraftarsvæðið. Fremst á myndinni má sjá glitta gamla þjóðleið RA-681:011 sem nefnist Skógargötur og til hægri við uppgraftarsvæðið stendur tjaldið sem vinnuflokkurinn hafði athvarf í á meðan vinnu stóð. Ljósmynd: Ragnheiður Gló Gylfadóttir / FSÍ*

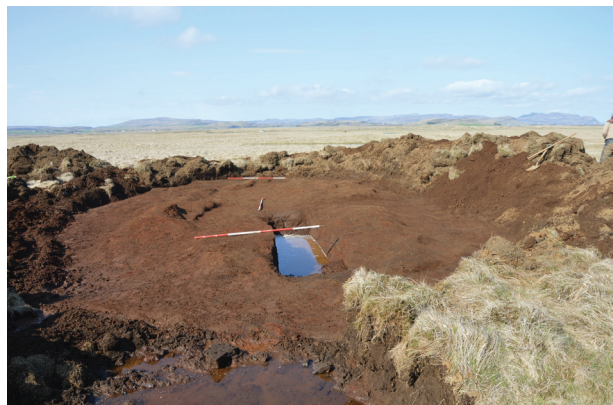
*Mynd 6. Efstu jarðlögin voru grafin í burt með vélgröfu og svo var það sem eftir var af þeim hreinsað burt með handverkfærum. Hér er búið að afhjúpa efstu jarðlögin með mannvist í. Nokkurn veginn fyrir miðri mynd er könnunarskurðurinn sem grafinn var 2022 fullur af vatni.*

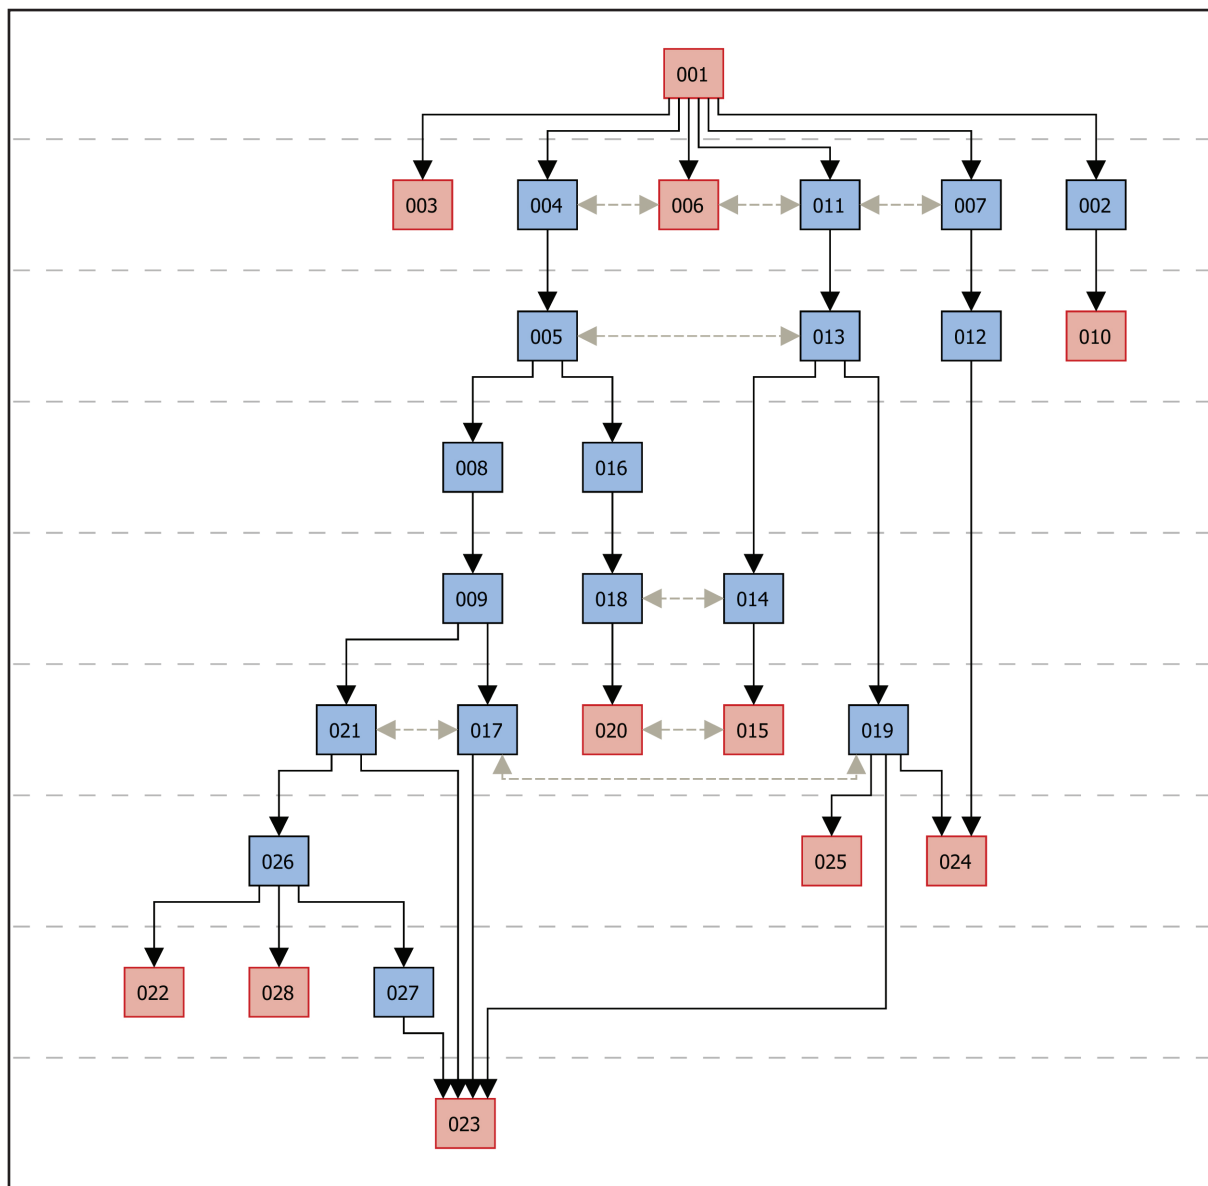
Mynd 7. Hér fyrir ofan er skipurit sem sýnir tengslin milli jarðvegseininganna.

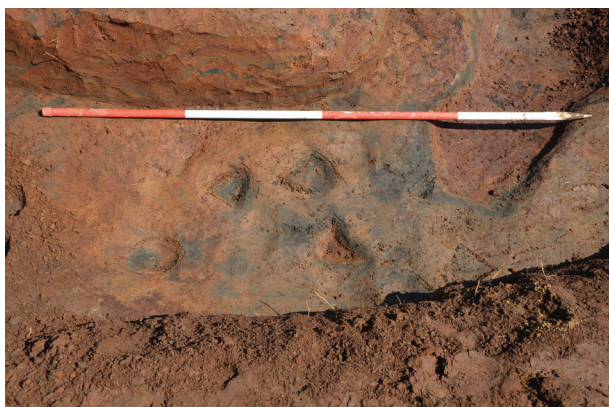
Mynd 8. Við suðvesturhornið á tóftinni mátti greina páför [022].

torfhrun. Torfhleðslumaðurinn hefur hugsanlega valið að gera að torfinu utan við suðurgaflinn á tóftinni því þar fannst nokkuð þykkt byggingarlag [016] sem var allt að 15 cm þykkt. Það var því einstaklega skemmtilegt að nokkur páför [022] skyldu einnig finnast utan við suðvesturhornið og vestan við byggingarlagið sem hafa kannski orðið til þegar tóftarsmiðurinn stakk pálnum í jörð til að hafa frjálssar hendur við sjálfa hleðsluna (sjá mynd 8).

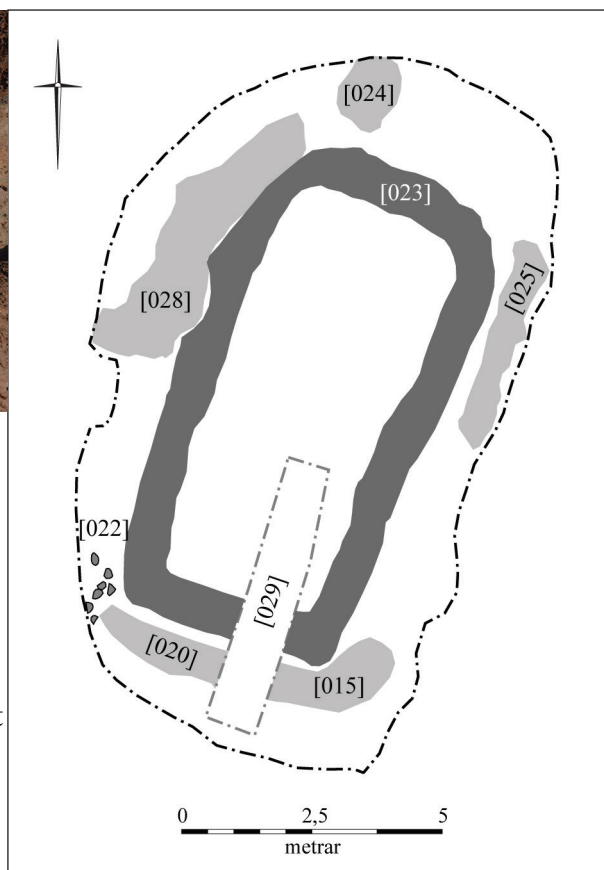
Mynd 9. Tóftin hefur verið tiltölulega einföld, um 9,6 m að lengd og 5 m að breidd. Umhverfis hana fundust ummerki eftir fjórar pælur sem voru almennt um 15-25cm á dýpt

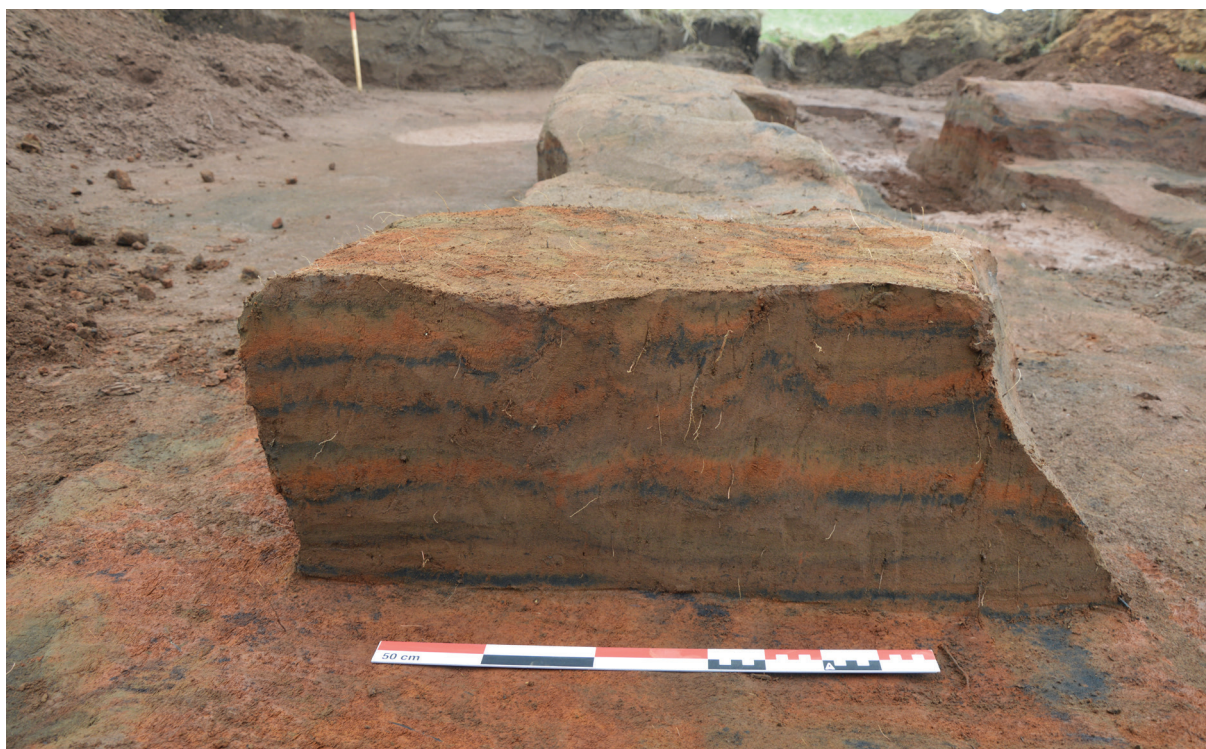
Mynd 10: Myndin sýnir þverskurð sem grafinn var í gegnum austur langhliðina á tóftinni. Þverskurðurinn sýnir að fjögur til fimm umförf af streng hefur farið í hleðsluna.

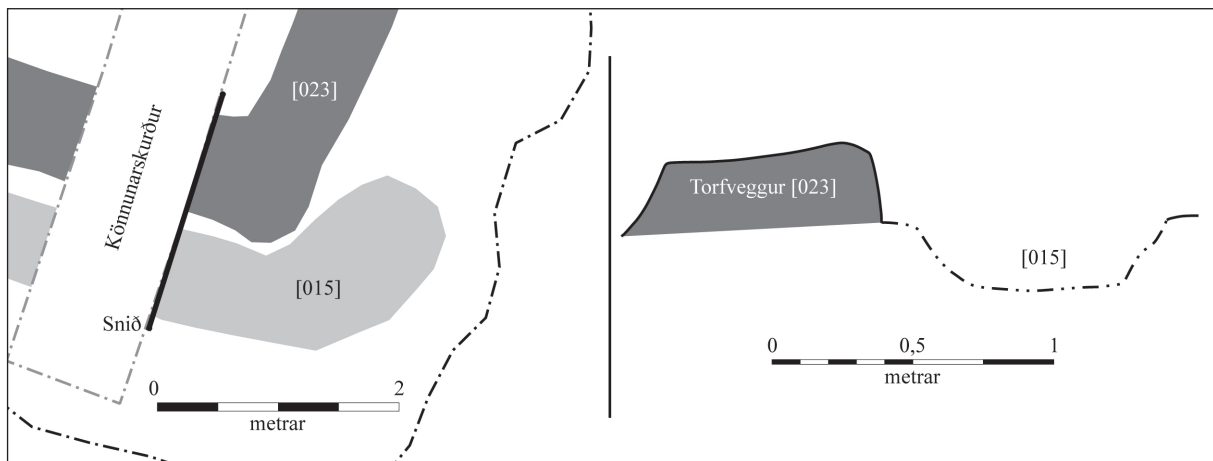
Mynd 11. Þversnið af skurði / pælu [015] og staðsetningarkort sem sýnir hvar þverskurðarteikningin var mæld

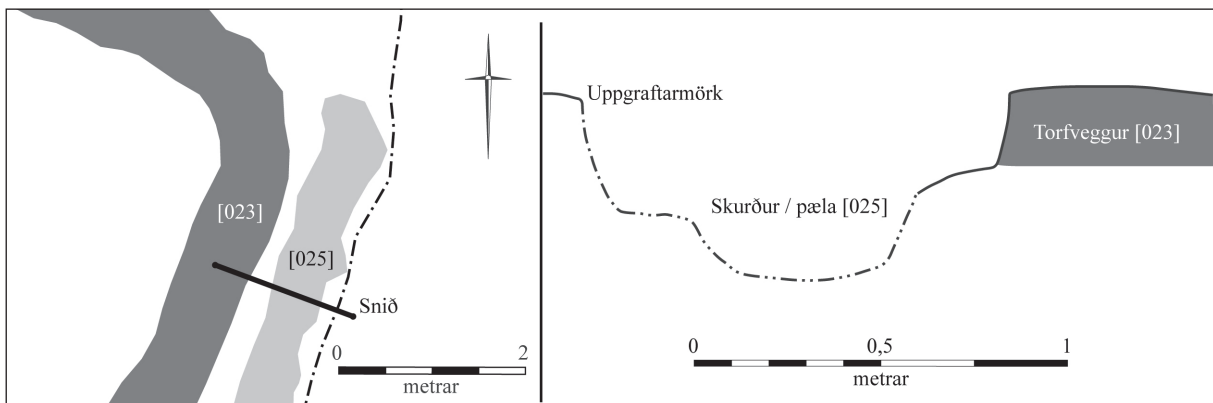
Mynd 13. Þversnið af skurði / pælu [025] og staðsetningarkort sem sýnir hvar þverskurðarteikningin var mæld

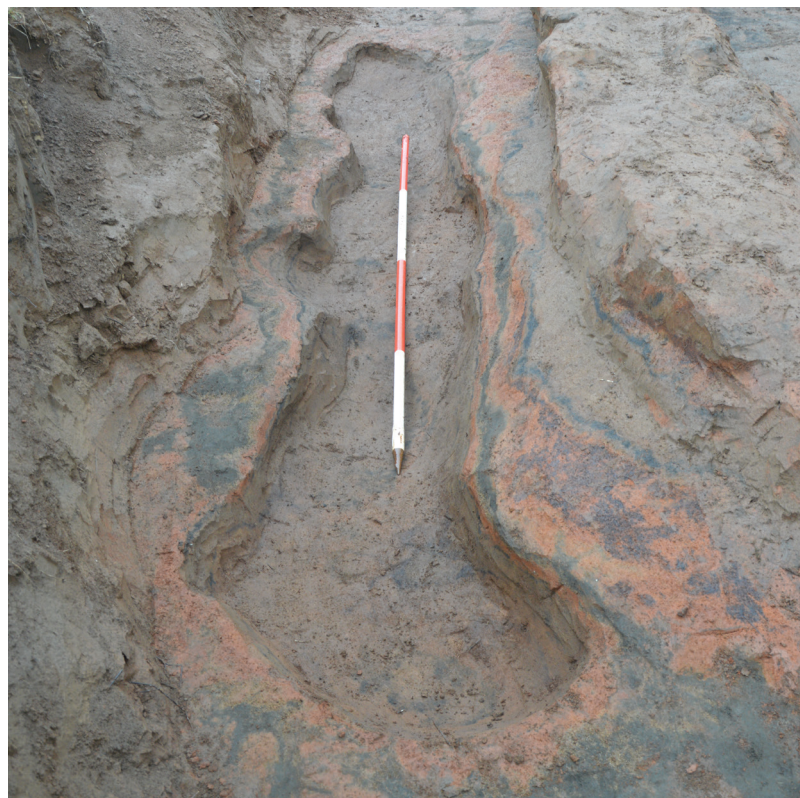
Mynd 15. Í skurðarsári pælu [025] mátti sjá járnrikan rauðan jarðveginn ásamt tveimur gjóskuböndum. Það efra er úr Kötlu 920 og það neðra tvílit landnámslagið frá Veiðivötnum 870-880.

Eins og þegar hefur komið fram var tóftin byggð ofan á landnámslaginu og einnig gjóskulagi frá Kötlu sem talið er að hafi fallið um 920. Um 2-3 cm af vindblásnu jarðlagi er á milli 920-gjóskunnar og vegghleðslunnar sem segir okkur að einhver tími hefur liðið frá því að gjóskan féll og þar til hafist var handa við að reisa veggina.<sup>18</sup>

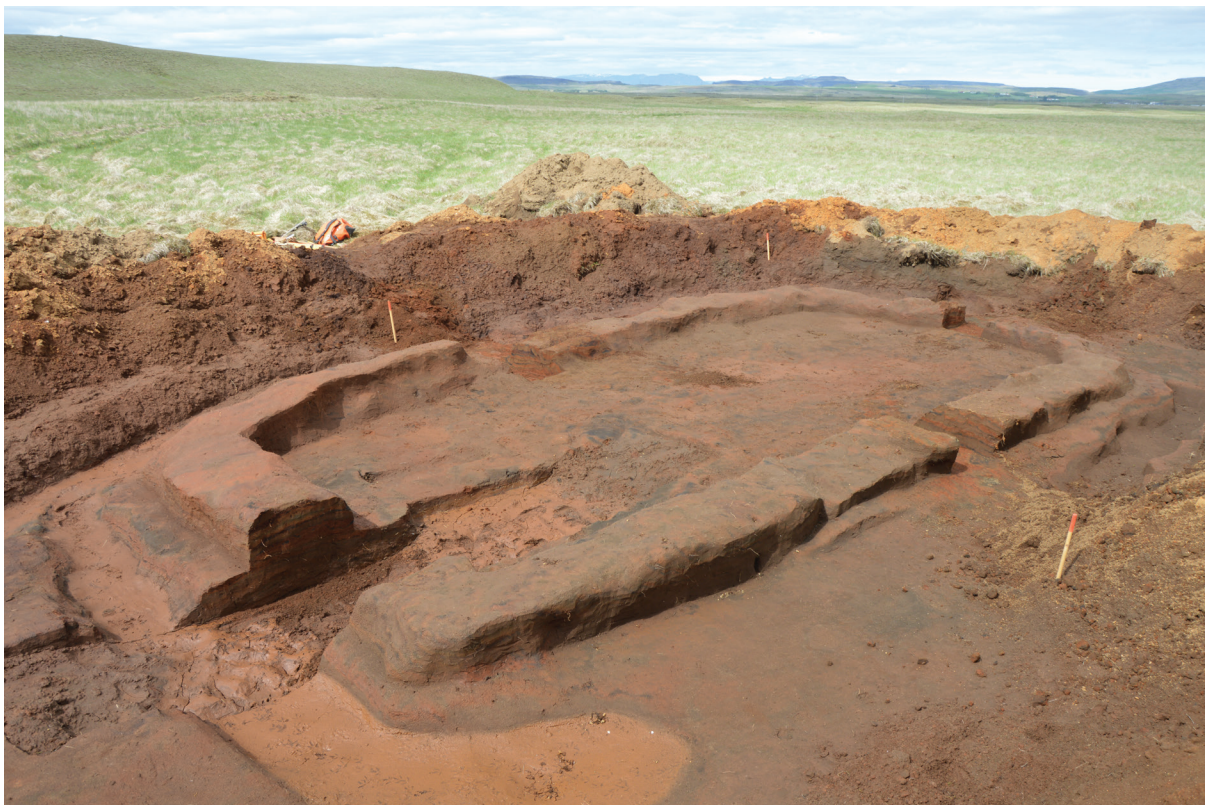
*Mynd 16: Hér er horft til norðvesturs. Skurðurinn fremst á myndinni er könnunarskurðurinn sem grafinn var 2022 en hinir skurðirnir voru grafnir í vegghleðlurnar eftir að rannsókn lauk til að skrá betur gerð þeirra og kanna undirlag þeirra.*

Við lok vettvangsrannsóknar voru nokkrir litlir skurðir grafnir í gegnum vegg og botn tóftar, meðal annars til þess að athuga hvort eldri minjar leyndust undir tóftinni. Engar vísbendingar um eldri mannvist sáust í þeim en af skurðum mátti greina ummerki þess að svæðið hafi verið sléttað eða jafnað áður en farið var að hlaða veggina [023]. Út frá því hvernig jarðlagasyrpan leit út mátti áætla að yfirborðið hafi verið nokkuð þýft og þá þótti einnig nokkuð greinilegt að landið hafi hækkað til suðurs en verið skorið þannig

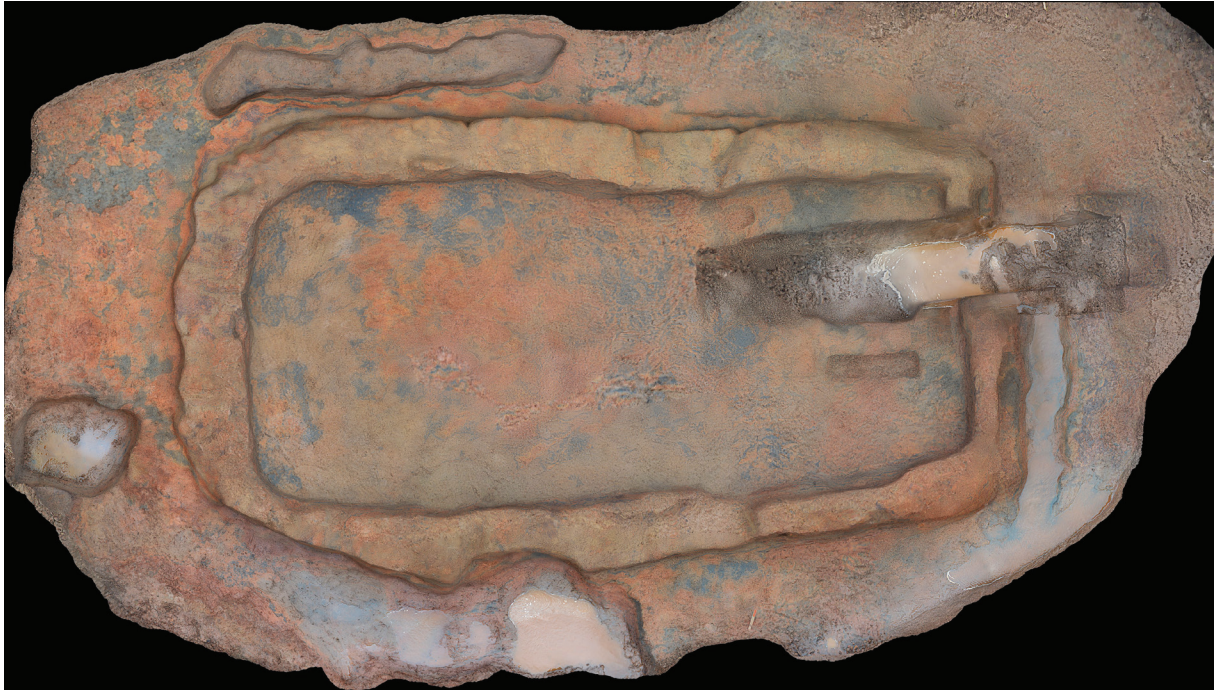
Mynd 19. Þríviddarlíkan var gert af tóftinni í Agisóft af Garðari Guðmundssyni og er myndin hér að ofan stýlla af líkaninu.
